八女市立福島中学校（福岡県）

1. 地域特性

2. 事業の経緯

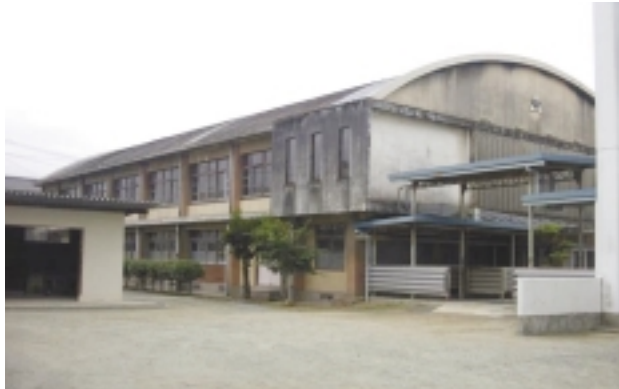
外観（改修前）

しかし、建築年が昭和36年の屋内運動場は老朽化が著しく、壁モルタルの落下など、生徒の学校生活に非常に危険が迫っていた。そのような事情はあるものの建築後50年を経過しておらず不適格改築事業には該当せず、耐力度調査を実施し、危険改築事業を行う予算もなかった。

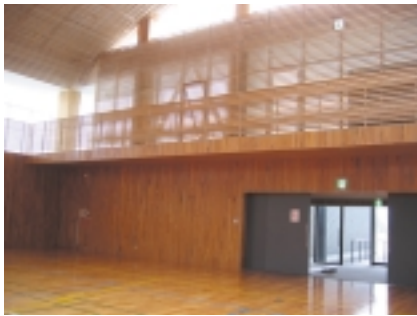
既存の床材を再利用した壁面

また、耐震壁をはじめとする室内側壁の仕上げには、既存の屋内運動場で使用していた床材が再利用され、資源を有効活用するとともに、屋内運動場の歴史や思い出を残す手段にもなっている。

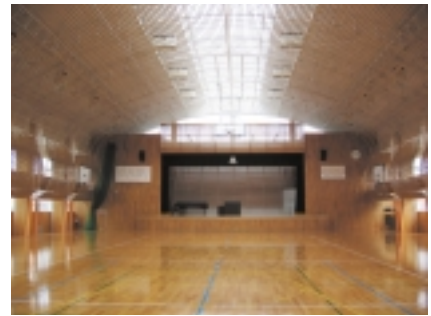
大規模な開口を設けた天井

一方、明るく清潔な体育館を目指し、トップライトや大規模な開口を設けたことで、日射がまぶしいことや、室内温度が高すぎるが生じている。

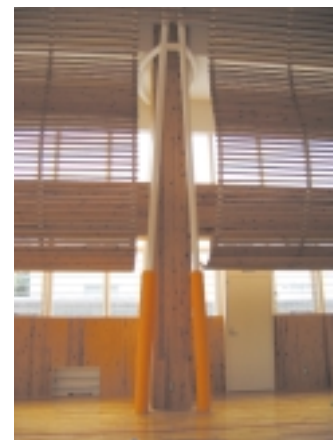
屋内運動場の現場を検証した結果、築40年を経過したコンクリートの中性化の度合いは平均で90%を超える状態であった。そこで、建物の軸力と水平力を完全に分けて計画が行われた。

既存のRCの柱に沿わせた鉄骨丸柱

また軸力に関する補強として、30年で30%柱がやせるという仮説を立て、軸力の30%を既存RCの柱に沿わせた新しい鉄骨丸柱114φに負担させている。
