平成28年熊本地震の被害状況と課題

熊本地震の被害を踏まえた学校施設の整備に関する検討会(第2回)

平成28年6月30日

熊本市教育委員会

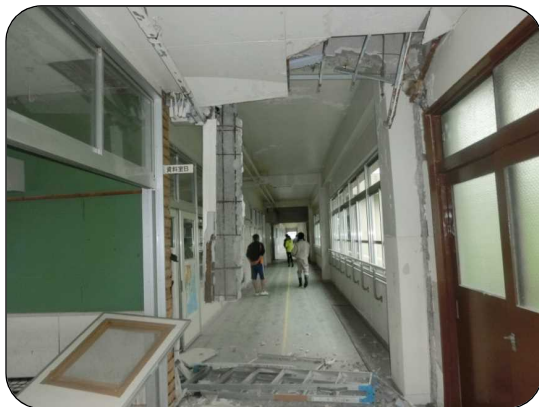
◆東野中校舎

建物名	棟番号	用途	施設(棟) 延床面積 (㎡)	完成年度	構造	地上	応急危険度判定	危険度の 区分	状況
京陵中学校	31	校舎	528㎡	S58	RC造	3	危険	構造危険性	・窓ガラス落下の危険性あり。 ・内外壁斜めのひび割れ(複数箇所)。
	27~30間	渡り廊下		S57	RC+S	3	危険	構造危険性	・柱脚破損(柱のひび割れ)。 ・モルタル落下危険性あり(床隙間など)。※内外立ち入り禁止中
竜南中学校	1-2	校舎	22㎡	S61	S造	1	危険	構造危険性	・基礎の著しい破壊、上部構造との著しいずれ。
東野中学校	1-1	校舎	1,949㎡	S36	RC造	3	危険	落下物等	・建物が沈下している可能性あり(詳細調査が必要)。 ・天井材等の落下の可能性あり。 ・教室と廊下の間の建具が大きく傾斜(ガラス割れ等危険)。 ・渡り廊下接続部(破損・段差) ※危険箇所が広範囲のため、使用禁止。
	1-2	校舎	535㎡	S37	RC造	3			
	1-3	校舎	267㎡	S37	RC造	3			
	1-4	校舎	267㎡	S48	RC造	3			
	1-5	校舎	139㎡	S59	RC造	3			
	1-6	校舎	139㎡	S59	RC造	3			
富合中学校	15	武道場	729㎡	H2	S造	1	危険	構造危険性	・外部柱脚基礎コンクリートの破損あり。 ・トイレットの落下注意

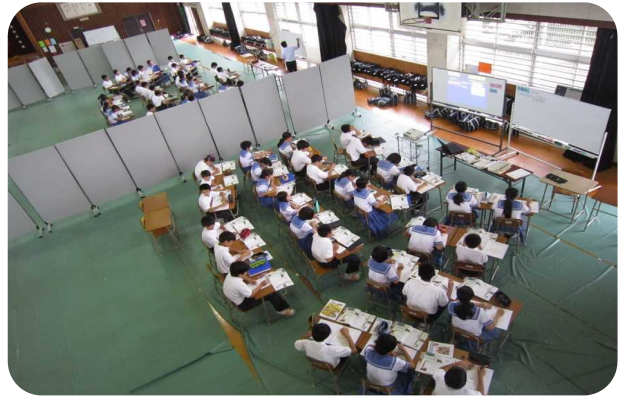
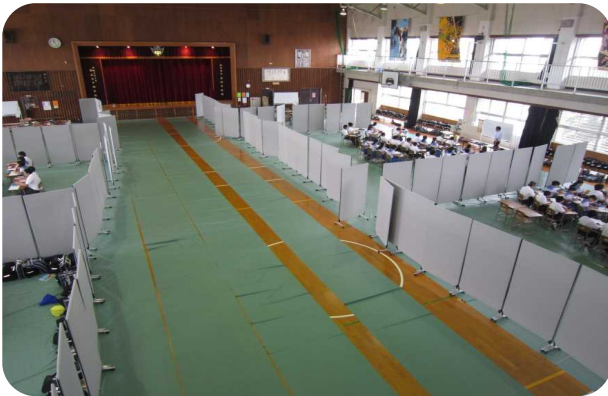
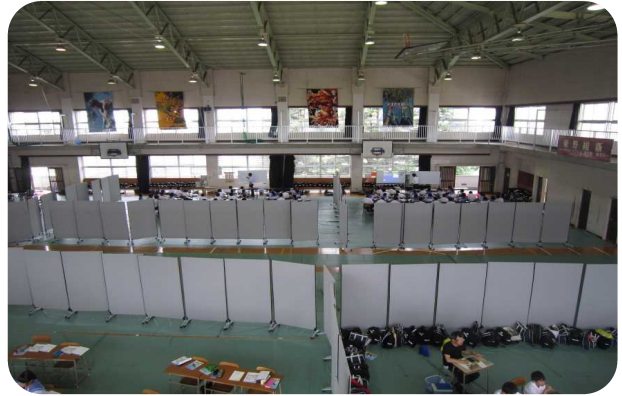
【東野中学校】

- 被害の大きかった北側校舎を使用禁止とした。
- 仮設校舎は、8/15竣工、2学期から使用開始予定。
- 仮設校舎が完成するまでの間、体育館等を間仕切り授業を行っている。

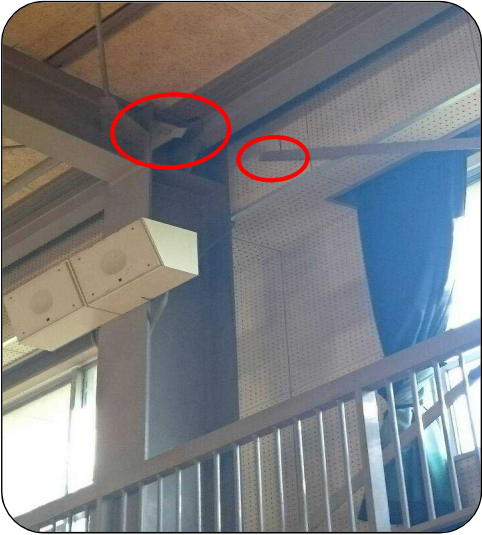
◆体育館ブレース破断(山ノ内小)

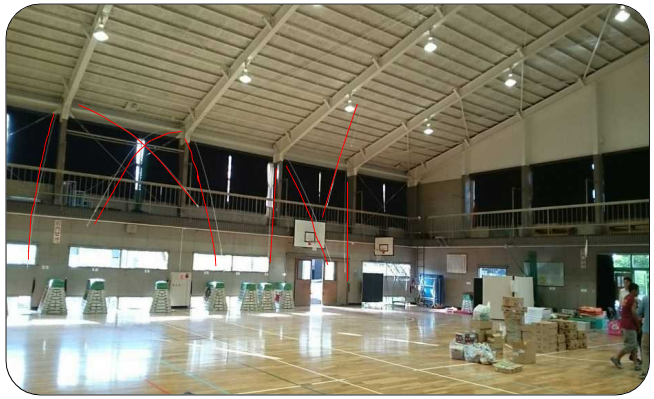
NO.	学校名	延床面積 (㎡)	完成年度	構造	応急危険度判定	状況
1	出水小学校	826㎡	S52	S造	危険	ブレース、プレート変形あり。
2	白坪小学校	945㎡	S56	S造	要注意	外壁のひびが多く近づかないほうがいい
3	龍田小学校	850㎡	S47	S造	危険	ブレースの損傷
4	帯山小学校	1,069㎡	S44	S造	危険	天井の水平ブレースがほとんど外れている。
5	城北小学校	1,017㎡	S48	S造	要注意	壁面ブレース変形と緩みが著しい。
6	西原小学校	792㎡	S47	S造	要注意	ブレースの破断と緩み箇所あり。
7	楠小学校	802㎡	S49	S造	危険	体育館壁面ブレース系6箇所緩み著しい。
8	託麻東小学校	725㎡	S47	S造	危険	渡り廊下ブレースボルトははずれ、外部のブレースに緩みあり。
9	託麻西小学校	945㎡	S46	S造	危険	ボルトのはずれ、ブレースの緩みあり。
10	東町小学校	945㎡	S51	S造	要注意	ブレース4箇所の緩みがひどい。
11	武蔵小学校	945㎡	S53	S造	危険	ブレース破断2箇所あり。壁面ブレース緩み3箇所。
12	山ノ内小学校	724㎡	S59	S造	危険	ブレース破断。
13	北部東小学校	1,337㎡	S55	S造	危険	東面ブレース4箇所全て緩みあり。
14	鮎田南小学校	680㎡	S56	S造	要注意	一部ブレースが延びきっている
15	杉上小学校	802㎡	S54	S造	要注意	ブレース12箇所伸びきって機能していない。
16	豊田小学校	800㎡	S55	S造	要注意	ブレースがガセットから破断。ブレース塑性変形。
17	鎌瀬中学校	1,099㎡	S43	S造	危険	ブレース40%緩みあり。 ※改修工事中
18	花陵中学校	994㎡	S40	S造	危険	ブレース破断。
19	城西中学校	779㎡	S40	S造	要注意	柱脚ボルト破断箇所あり。 妻側はりま方向ブレース緩みがある。破断したボルトの落下物あり。
20	錦ヶ丘中学校	861㎡	S46	S造	危険	柱・基礎のクラックあり。外部ブレースの緩みあり2/6。屋内ブレース塑性変形。

◆体育館天井水平ブレースの外れ(帯山小)

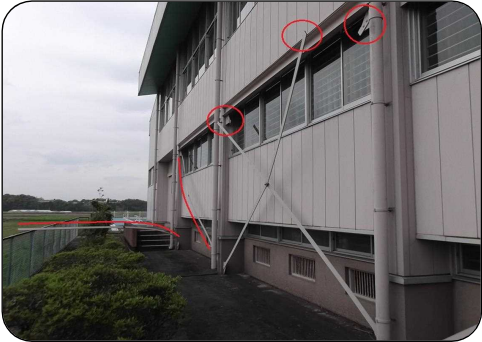
◆体育館ブレース破断、変形(豊田小)

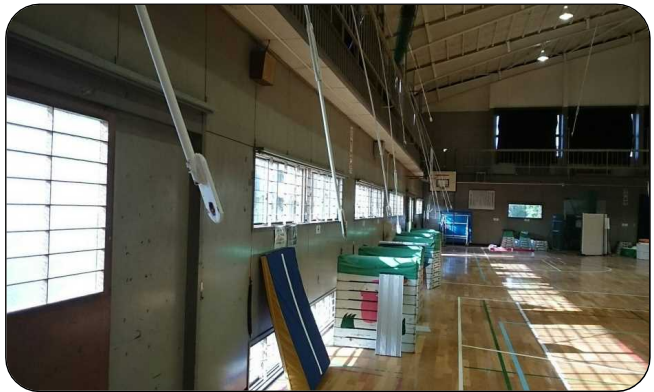
◆体育館天井水平ブレースの外れ(帯山小)

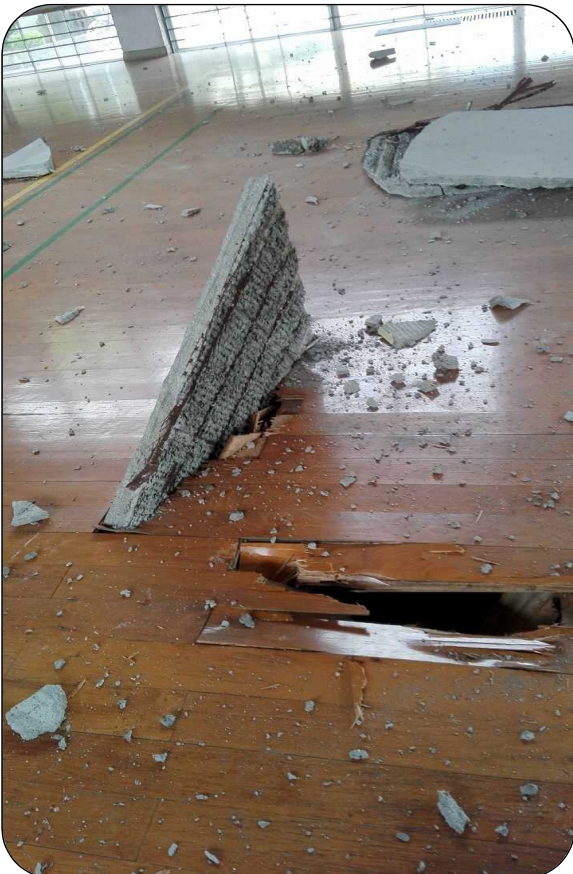
21	二岡中学校	770㎡	S43	S造	危険	体育館ブレース破断。
22	東部中学校	734㎡	S49	S+RC造	危険	体育館内壁落下。外装仕上材の落下。
23	楠中学校	724㎡	S50	S造	要注意	水平ブレース緩み2箇所あり。壁面ブレース約半分は著しく緩みあり。
24	東町中学校	1,020㎡	S57	S造	要注意	ブレース変形あり。
25	必由館高等学校	1,750㎡	S53	S造	危険	柱脚の破損。

◆体育館内壁落下(東部中)

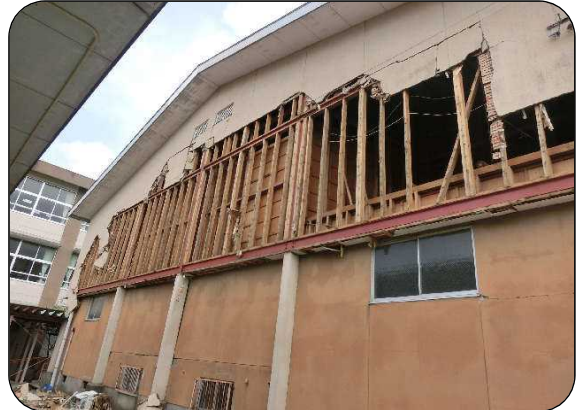
<外側>

◆体育館外壁落下(託麻東小)

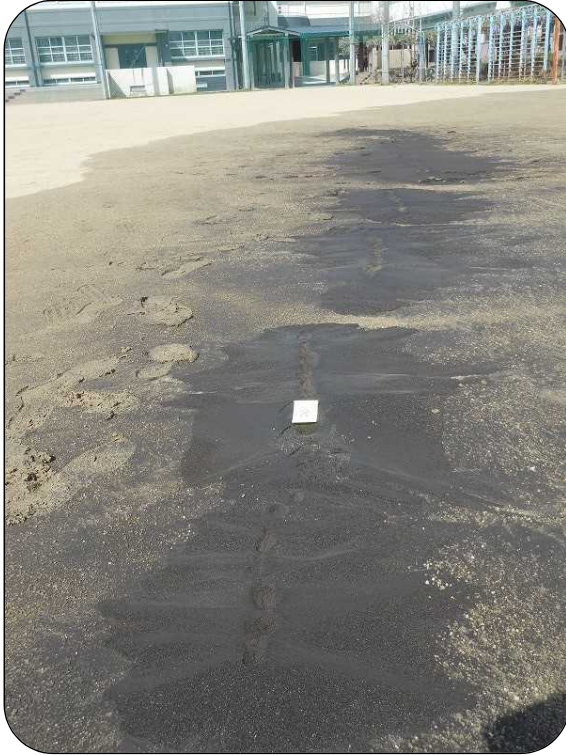
◆グラウンド液状化(城南中)
