科学技術・学術審議会
研究計画・評価分科会
宇宙開発利用部会
X線天文衛星「ひとみ」の
異常事象に関する小委員会
(第1回H28.5.24)

X線天文衛星ASTRO-H「ひとみ」 異常事象調査報告書

平成28(2016)年5月24日

宇宙航空研究開発機構

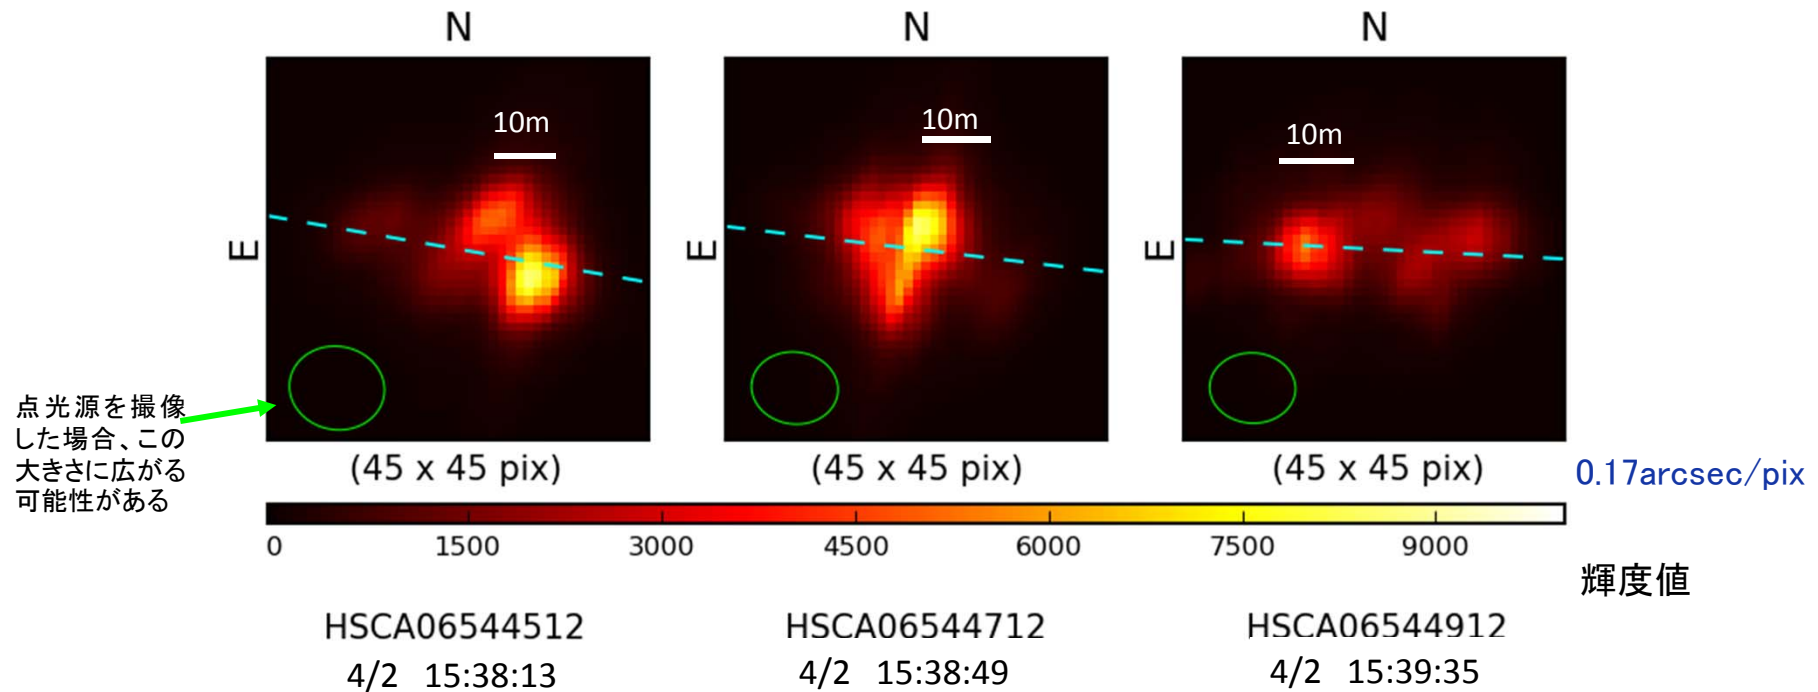
すばる望遠鏡による41337の観測画像

追尾誤差と大気のゆらぎによる像の広がりがあるものの、明るい部分の広がりから数m以上の物体であると推定される。

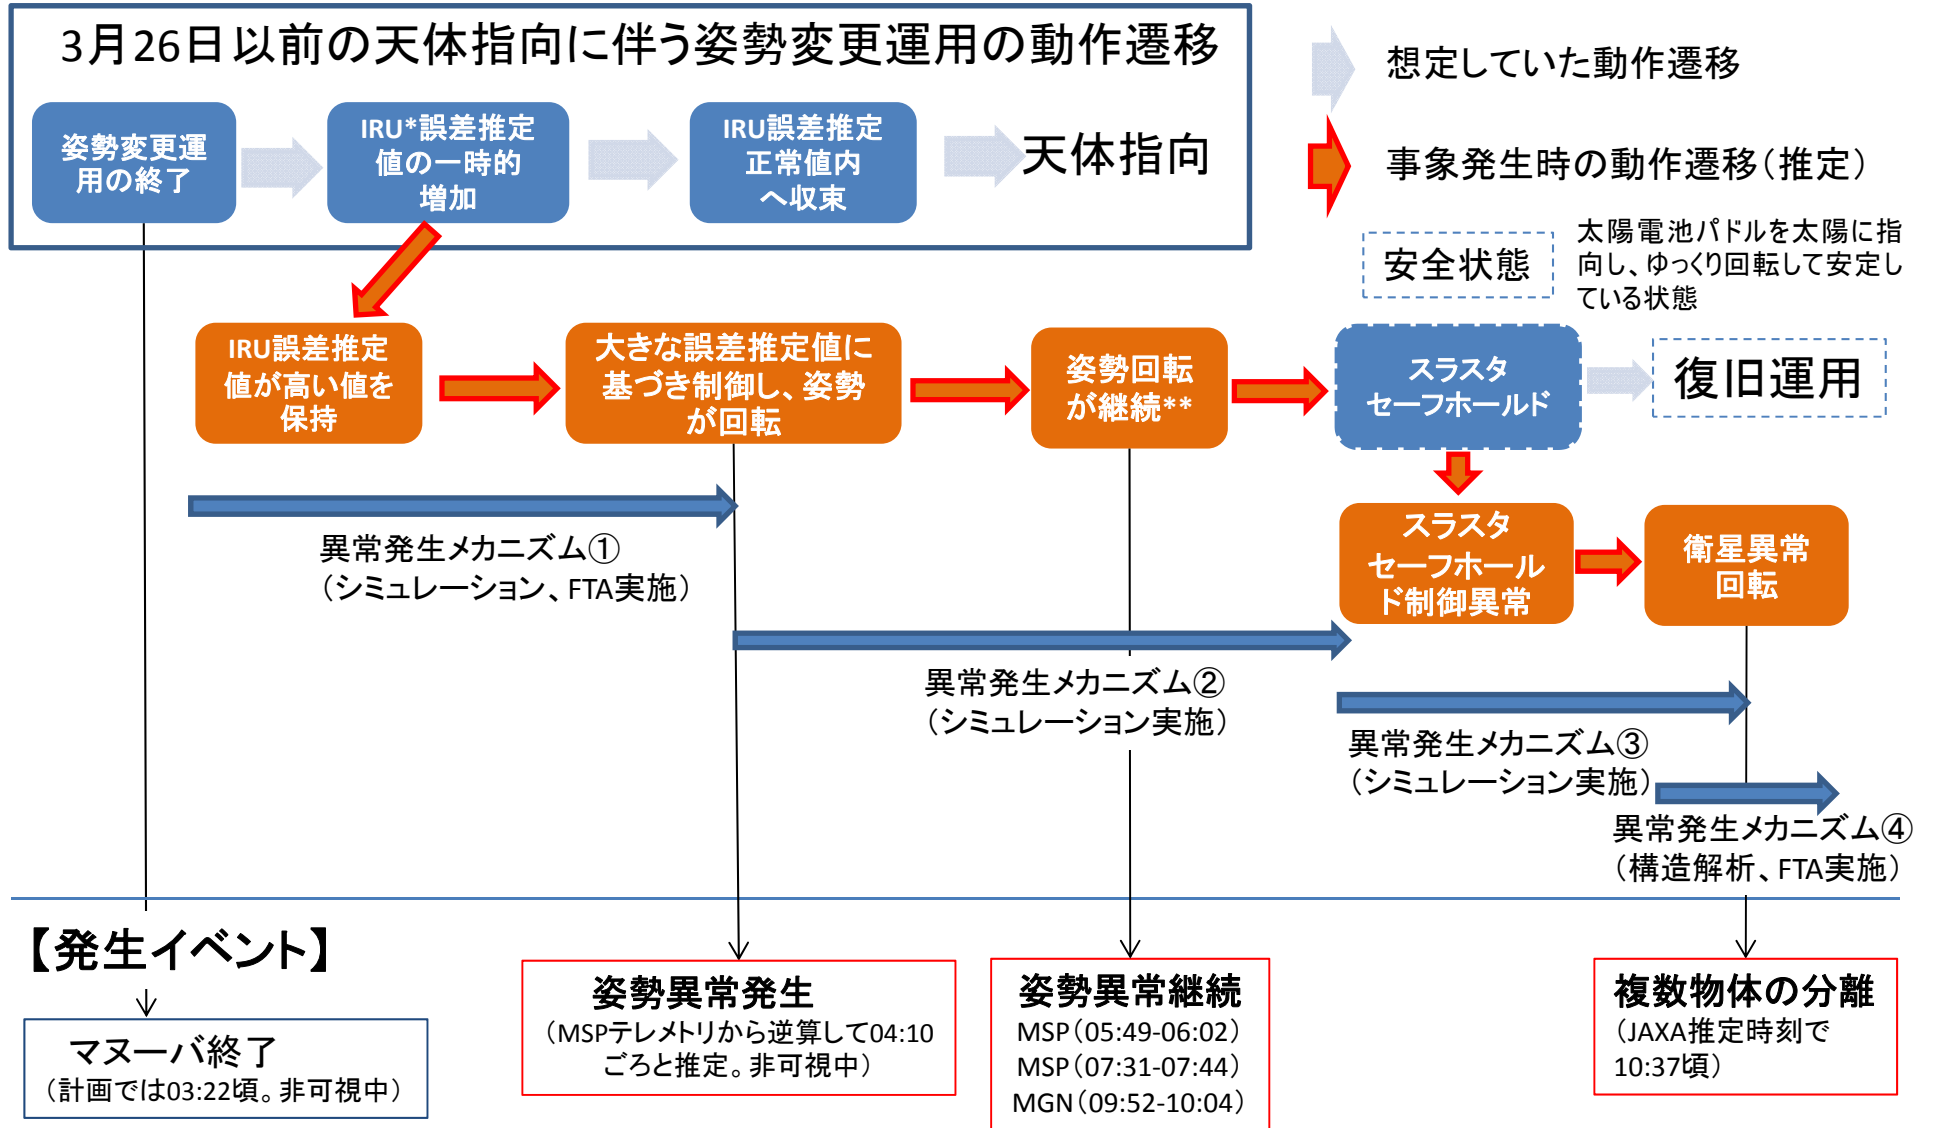
4.1 異常発生メカニズム(図解) 衛星正常状態から物体の分離に至るまで

- (1) 3月26日に、活動銀河核指向での初期機能確認を行う為の姿勢変更運用を計画通り実施した。
- (2) 姿勢変更運用終了後、姿勢制御系の想定と異なる動作により、実際には衛星が回転していないにもかかわらず、姿勢制御系は衛星が回転していると自己判断した。その結果、回転を止めようとする向きにリアクションホイール(RW)を作動させ、衛星を回転させるという姿勢異常が発生した。【異常発生メカニズム①】
- (3) 加えて、姿勢制御系が実施する磁気トルカによる角運動量のアンローディングが姿勢異常のため正常に働かず、RWに角運動量が蓄積し続けたと考える。【異常発生メカニズム②】
- (4) 姿勢制御系はこの状況を危険と判断し、衛星を安全な状態とするためセーフホールド(SH)に移行し、スラスタを噴射したと推定される。この際、姿勢制御系は不適切なスラスタ制御パラメータにより、想定と異なる指示をスラスタに与えたと推定される。その結果、スラスタは想定と異なる噴射を行い、衛星の回転が加速する作用を与えたと考える。【異常発生メカニズム③】
- (5) 衛星の想定以上の回転運動により、太陽電池パドル、伸展式光学ベンチ(EOB)など、回転状態で発生する力に対して構造的に弱い部位が破断し分離したと推定される。特に太陽電池パドルについては、取付部周辺で破損し、両翼とも分離した可能性が高い。【異常発生メカニズム④】

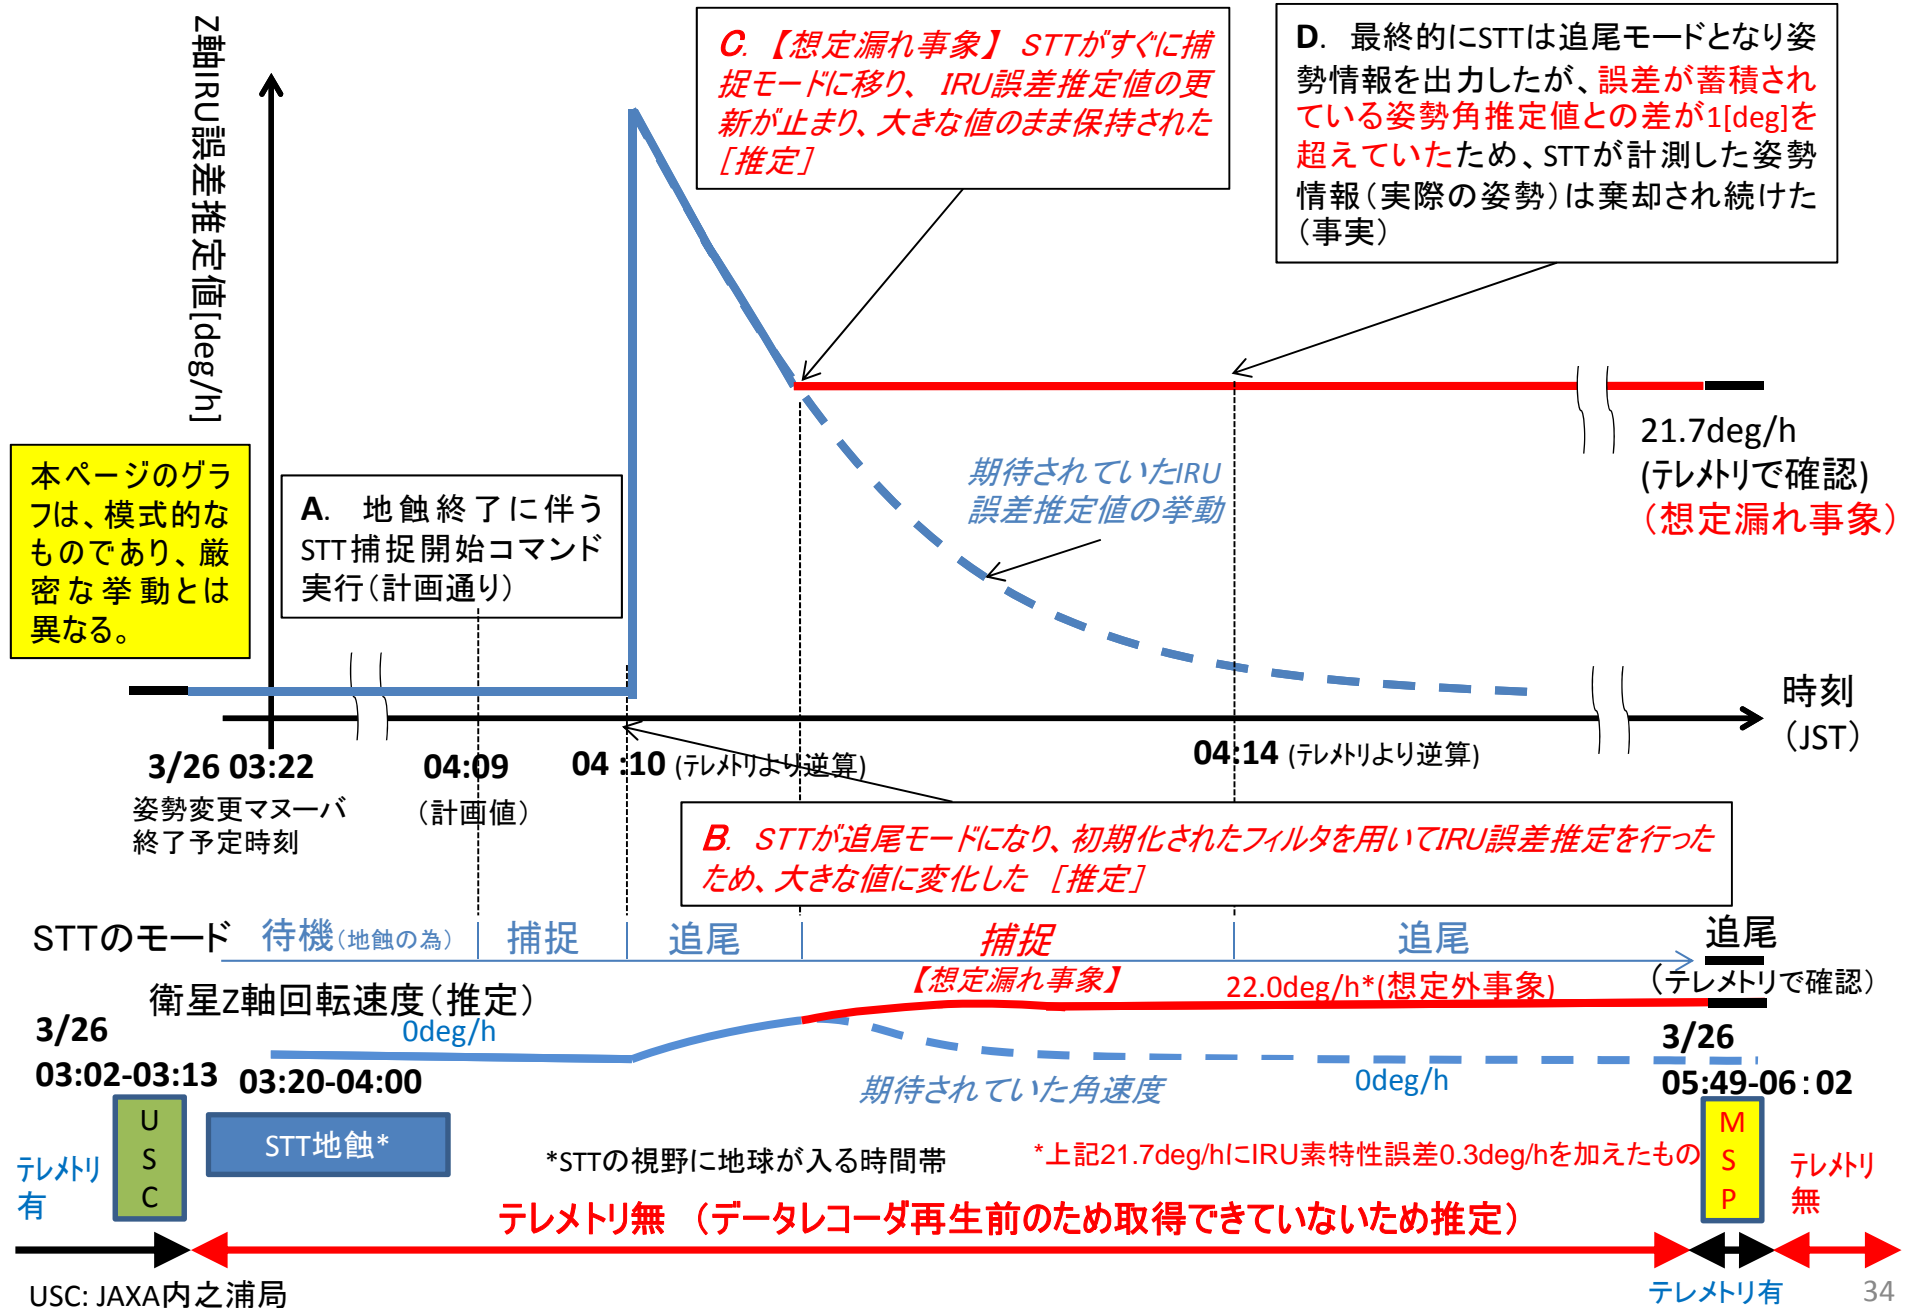
4.2 異常発生メカニズム①: IRU誤差推定値の動き

- ASTRO-Hは通常時、慣性基準装置(IRU)とスタートラッカ(STT)の情報をもとに姿勢決定を行う。【補足A参照】
- 3/26の姿勢変更運用は、姿勢変更中はSTTデータの取り込みを一時的に停止し、姿勢変更運用終了後にSTTデータの取り込みを再開する運用としていた。STTデータの取り込み再開の際、IRU誤差推定値【補足B参照】が一時的に実際の誤差推定値よりも大きな値となり、その後、STTデータによる補正により正常値範囲内に収束する動作を行うことを想定していた。
- しかしながら、3/26の姿勢変更運用終了後、IRU誤差推定値が実際とは異なる高い値を保持し続け、その結果、MSP局のテレメトリとして21.7[deg/h]という高いIRU誤差推定値が確認されたと考えている。
- この場合、実際には衛星が回転していないにもかかわらず、姿勢制御系が衛星が回転していると自己判断し、その結果、回転を止めようとする向きにリアクションホイール(RW)を作動させたと判断している。
- IRU誤差推定値が高い値を保持する要因について、搭載ソフトウェアを用いてSTTのモード遷移をインプットしてシミュレーションしたところ、次ページに示すSTTの動作においてIRU誤差推定値が高い値のまま保持されることを確認した。
- なお、IRU誤差推定値が高い値に保持された件についてFTAを行い、IRUの異常や搭載コンピュータのハードウェア異常といったその他の要因により、高い値に保持される可能性は低いと判断している。

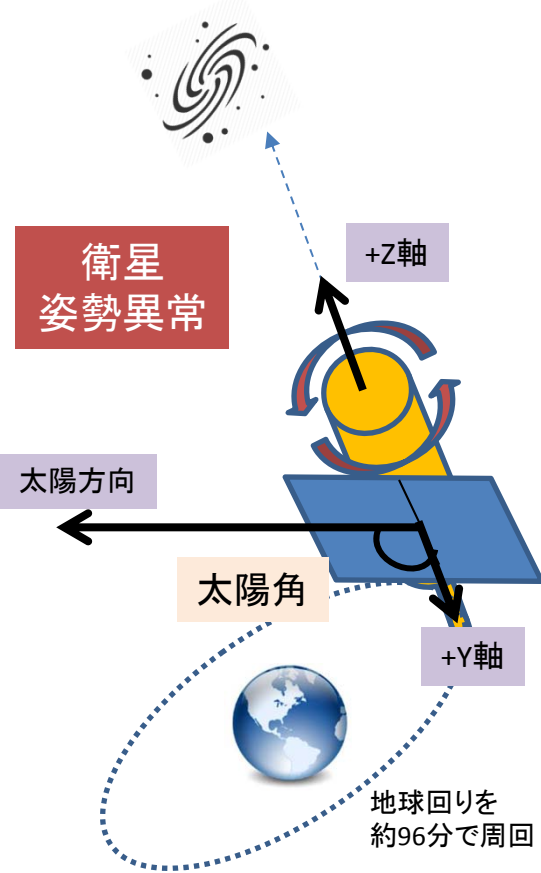
今回の姿勢異常時

- 姿勢制御パラメータが異常になって以降、衛星が1時間に約21.7度の割合でZ軸回りにゆっくり回転を始めた
- 最後にテレメトリを確認できたMGN局での太陽角は約123度であった(すなわち、太陽電池パドル裏面から太陽光入射していた)。

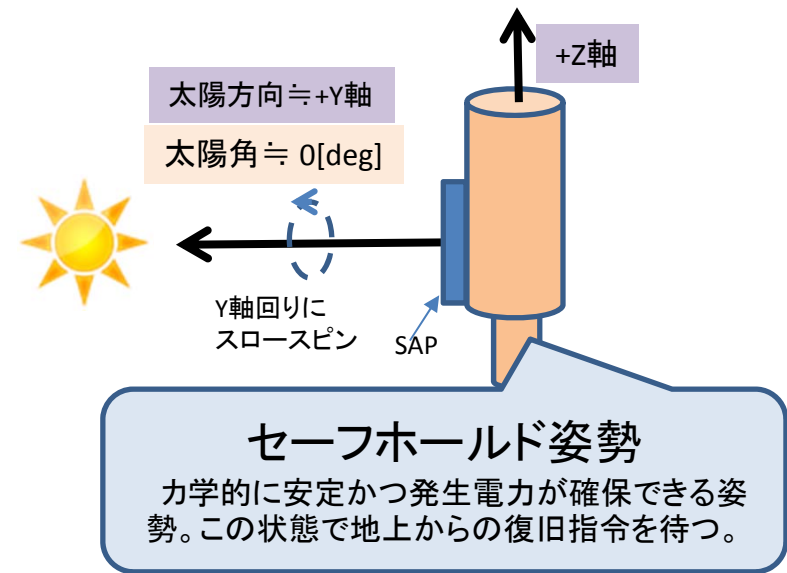
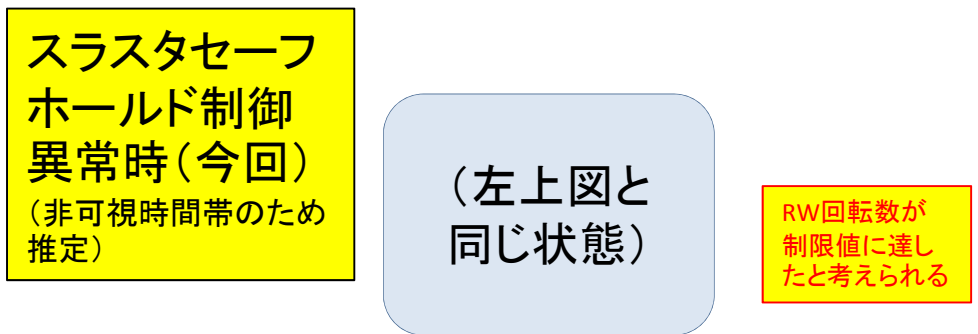
観測中断し(天体指向姿勢を諦めて)、スラスタによる姿勢制御モード(RCS SH)に遷移したと考えられる

不適切なスラスタ制御パラメータ設定により、想定と異なる噴射したと考える

- 衛星の角速度が増加したと考えられる
- 回転によって大きな荷重が加わる部位(太陽電池パドル、EOB等)が破断し分離したと考えられる

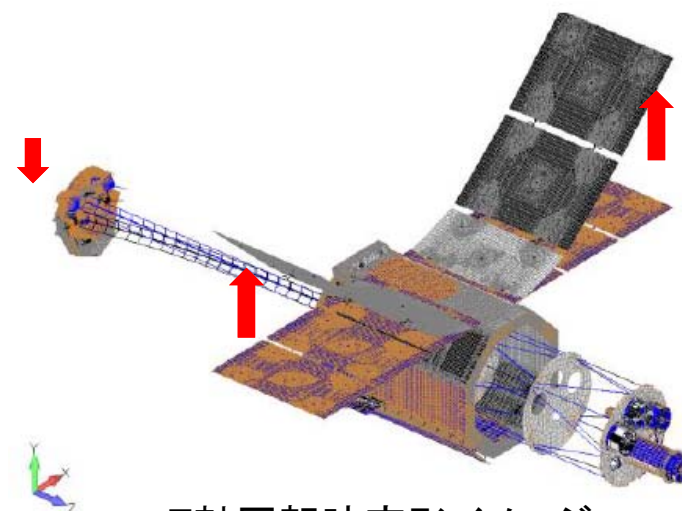
Z軸回転時変形イメージ

下図にZ軸回りの回転時のSAPの変形図を示す。図からSAP取付部に大きな曲げモーメントが生じることがわかる。一方、SAPのY軸回りの回転については、SAP取付部周辺に曲げモーメントが加わらないため、他の軸に比べて許容角速度がかなり大きくなるので省略した。

部位	回転軸 (注)	許容角速度 [deg/s]	許容荷重逸脱部位
SAP	Z軸	約150	SAP取付部周辺
	X軸	約150	SAP取付部周辺
EOB	Z軸	約125	EOB衛星側取付部
	X軸	約90	EOB各段
	Y軸	約90	EOB各段

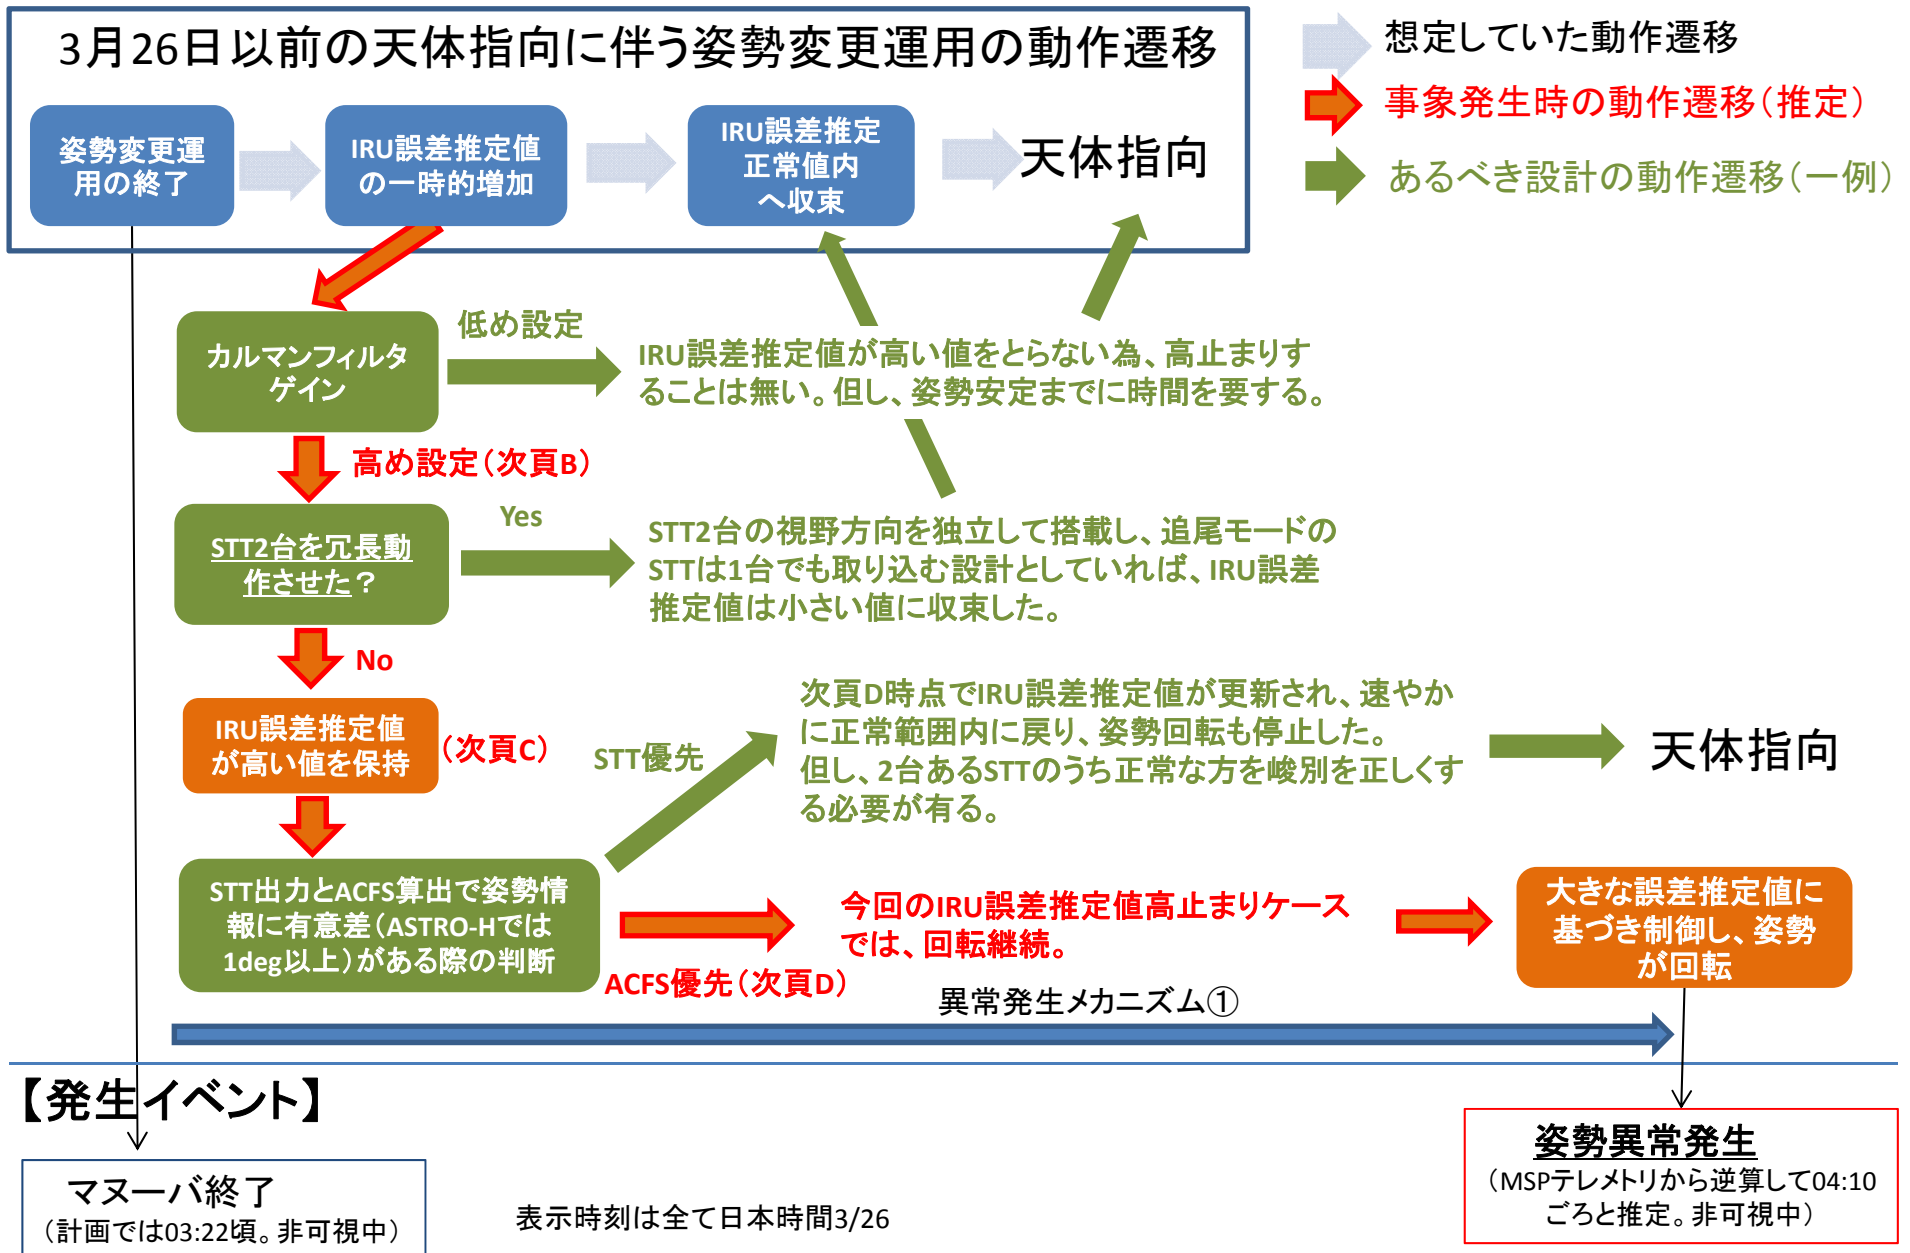
異常発生メカニズム① 姿勢異常(回転)発生に至るまで AOCs設計

ASTRO-HではSTTが出力する瞬時の姿勢情報と、ACFSが継続的に計算している姿勢情報に、 1° 以上の差がある場合は、STTを棄却してACFSを優先する設計としていた。その理由は、STTデータの単発的なノイズ変動による姿勢決定精度の劣化を避ける為であり、同時に、STTによる姿勢の更新がなされないとしても、大きくはズレないIRUの特性を考慮すれば、地上からの運用で柔軟に対応できるとの判断があった。しかしながら、今回は、カルマンフィルタをリセットするという非定常な状況でIRUバイアス誤差推定値が想定よりも大きい値で固定し、STTから姿勢情報が出力された時点で既にSTTとACFSの姿勢推定値の差が 1deg を上回り、STTの計測値は棄却され続けたと推定される。

*「フィルタ更新直後のSTT更新停止」に至った経緯は、5.1.1 STT挙動に記す

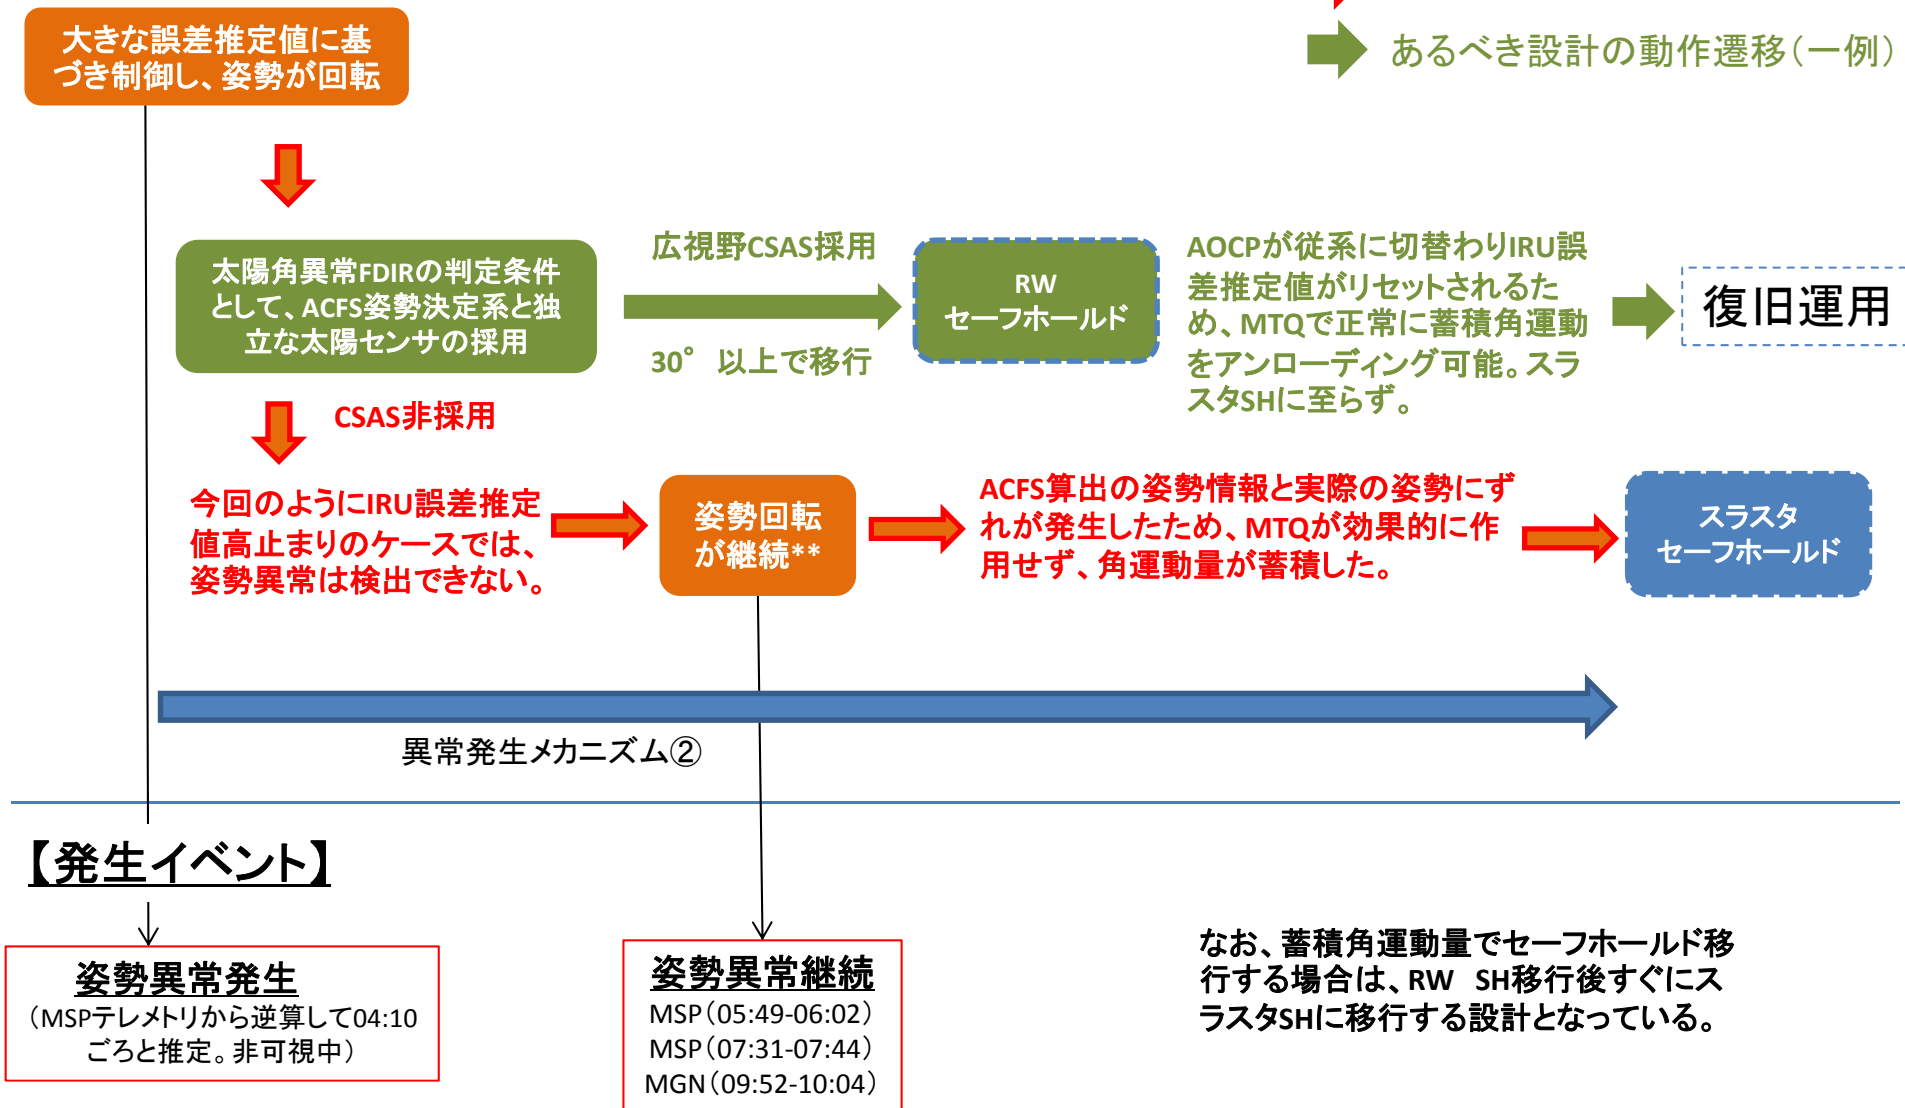
異常発生メカニズム② 姿勢異常継続に至るまで FDIR設計

- セーフホールド姿勢移行の太陽方向異常検知に、粗太陽センサを使用せず、姿勢決定系の推定姿勢のみを用いる設計であったため、姿勢決定系での異常(IRUバイアス誤差推定値の異常)を検知できずに、姿勢異常が継続した。
- 並行して実施している磁気トルカによるRW角運動量のアンローディング処理が、姿勢異常のため正常に働かず、RWに角運動量が蓄積され、RWに蓄積する角運動量が最終的に制限値(120[Nms])を超え、RWによる制御に何らかの異常が発生したと判断し、スラスタにより姿勢制御を行うモード(スラスタセーフホールドモード:RCS SH)に移行した。

なお、蓄積角運動量でセーフホールド移行する場合は、RW SH移行後すぐにスラストSHに移行する設計となっている。

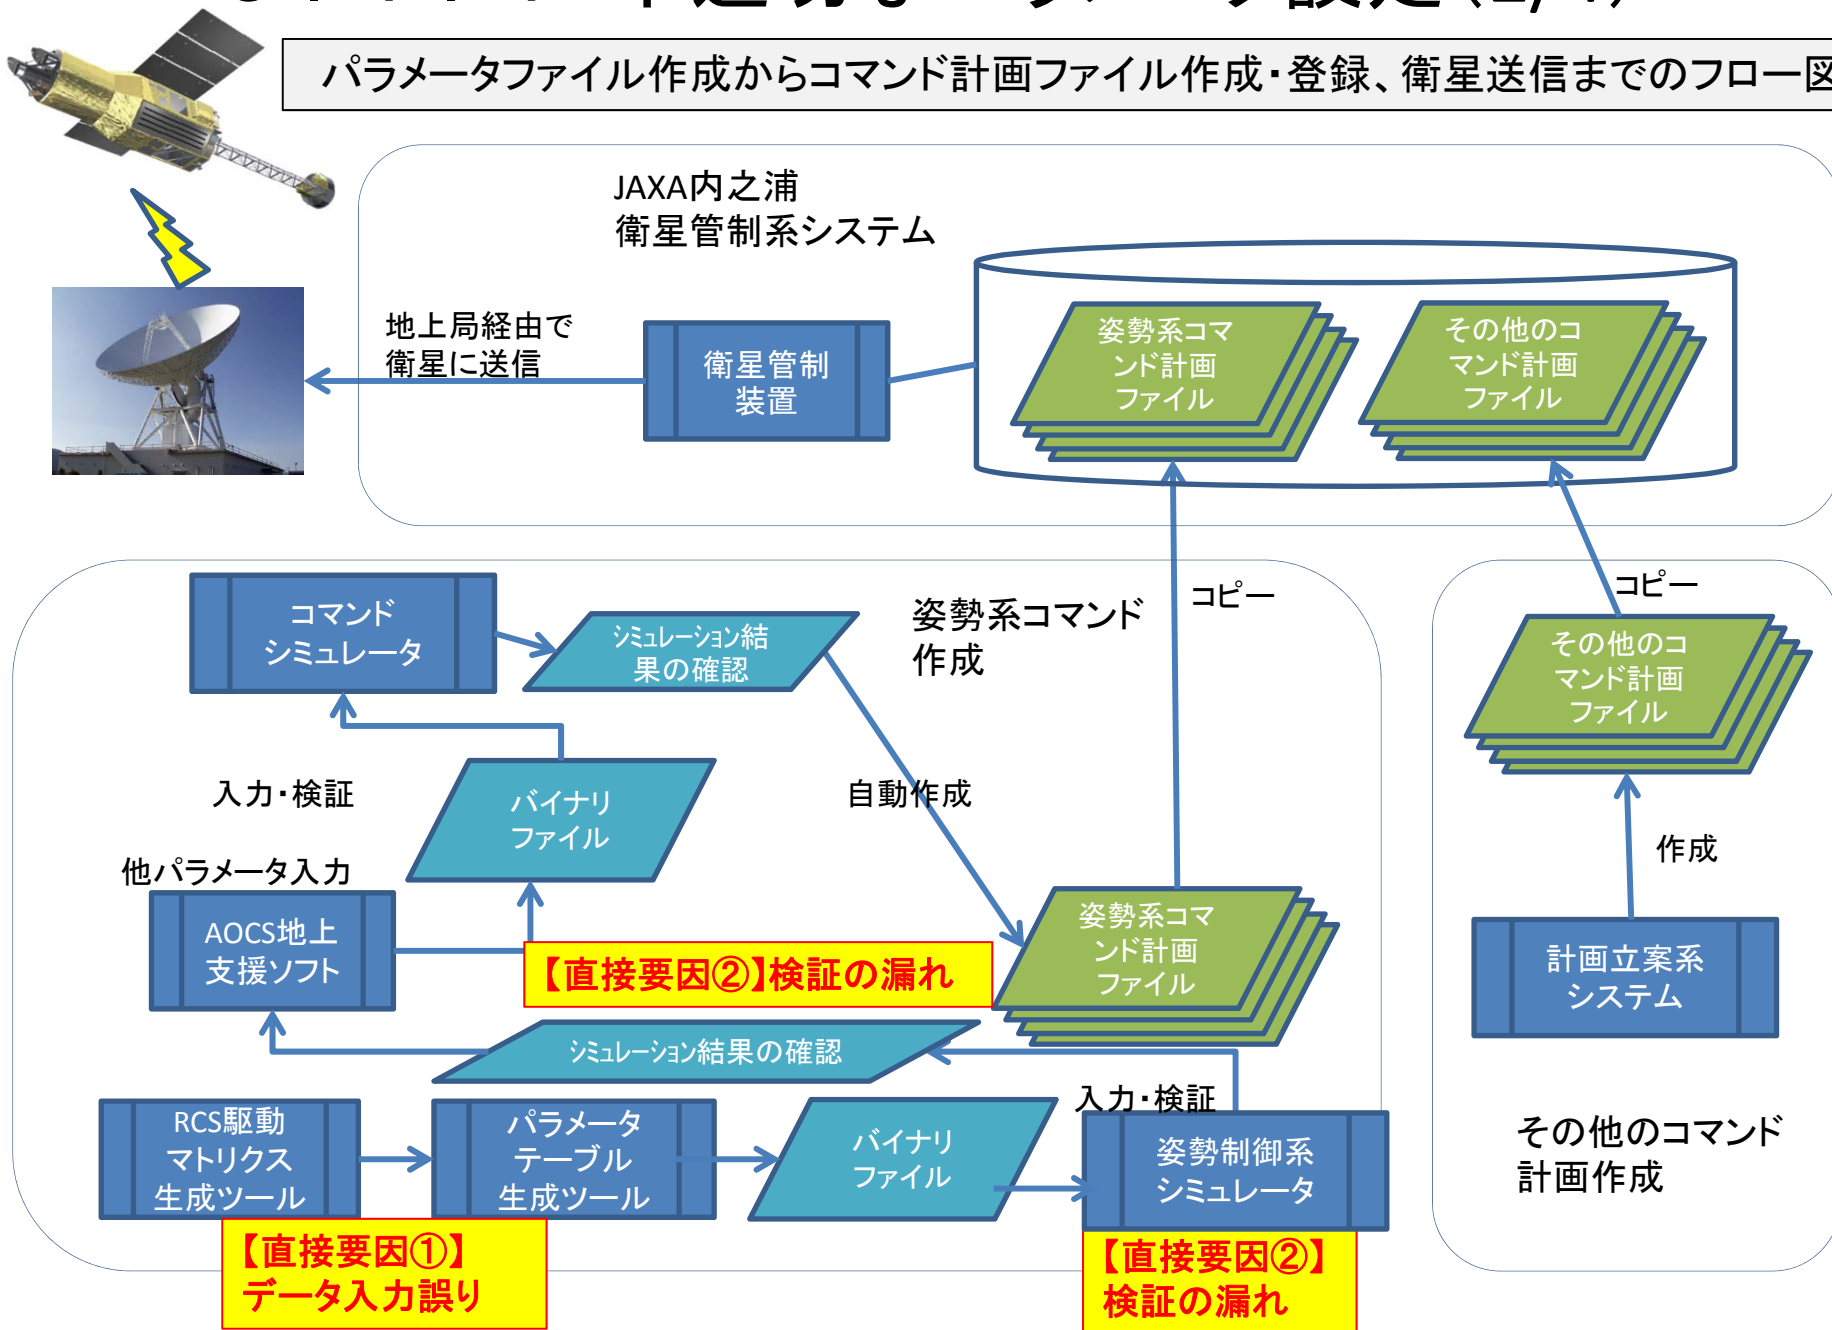
パラメータファイル作成からコマンド計画ファイル作成・登録、衛星送信までのフロー図

- ① 2/25 EOB伸展後の質量特性変化に関するパラメータ変更運用の一環として、JAXAは運用支援業者を含めた協議の上で、実際のスラスタ特性(実績値)を反映したスラスタ制御パラメータも変更することを決定し、運用支援業者はその変更作業を開始した。ただし、このパラメータ変更運用については、打上げ前に制定する運用計画を規定する文書に明確に記述されておらず、また、どのパラメータをどの値に変更するか等、運用内容の詳細がJAXAと運用支援業者の双方で共有されていなかった。
- ②このスラスタ制御パラメータ作成時に運用支援業者の作業においてデータ入力誤りがあり、その結果不適切なスラスタ制御パラメータが作成された。
- ③また、運用計画を規定する文書に記述の無い作業を追加したこともあり同日の業務は輻輳し、検証過程において運用支援業者の担当者間での作業指示が曖昧となり、必要な検証作業の一部が実施されなかった。
- ④運用主体であるJAXAは、スラスタ制御パラメータ変更の運用準備状況を確認せず、検証の漏れに気づかないまま、その運用の実施を指示した。
- ⑤2/28 EOB伸展後、オペレータはJAXAの指示に従い②で準備されたパラメータを衛星に送信した。

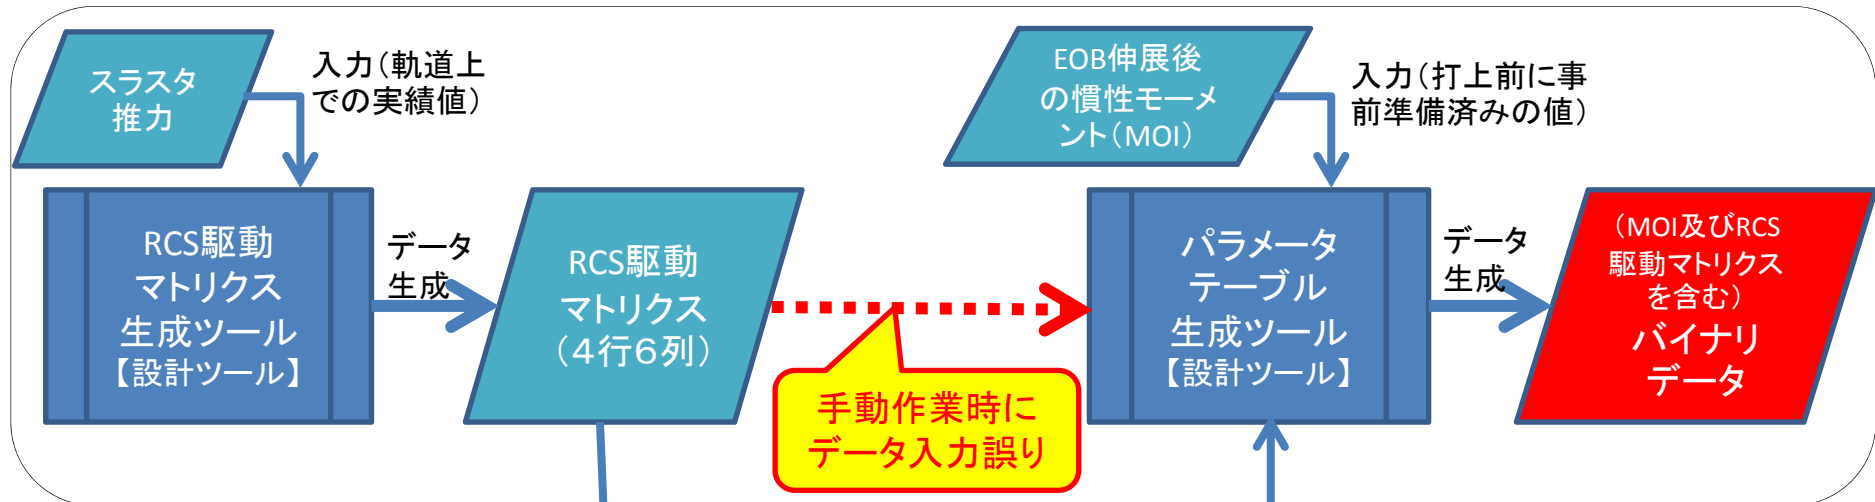
■ 2/25のコマンド作成作業流れ (前ページフロー図左下部の一部拡大)

★ 負値を絶対値へ変換した上で入力しなければならなかった。

- 運用支援業者の作業者が「RCS駆動マトリクス生成ツール」出力を「パラメータテーブル生成ツール」入力する際に負値を正值に直さなければならぬところを実施しなかった。
- 当該作業者は、ツールの使用経験はあったが、本作業は初めてであり、符号を直すことを知らなかった。
- 当該2ツールは、JAXAによる「運用ツール化すべき対象」となっておらず、いずれも開発試験時に設計を熟知した開発者が使用する開発ツールをそのまま活用したため、事前にツールの手順書は準備されず、作業訓練も実施されていなかった。

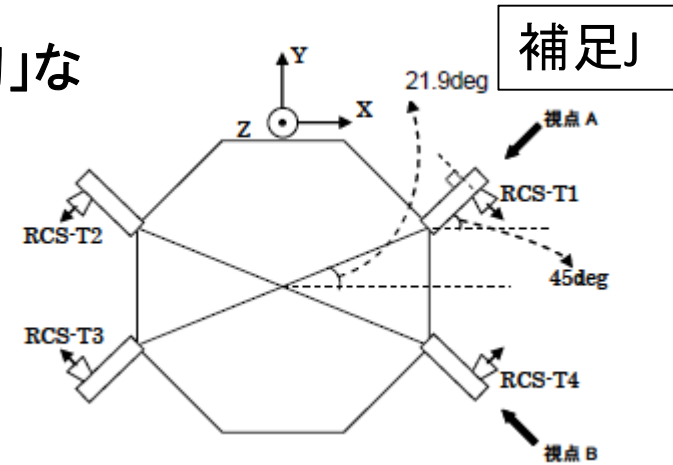
RCS駆動マトリクスにおける、「負方向トルク要求値に対するスラスタ噴射時間を求める係数」(下図中の赤枠部)について、本来は全て正值にすべき所、負値のまま設定した場合の衛星挙動概略を記す。

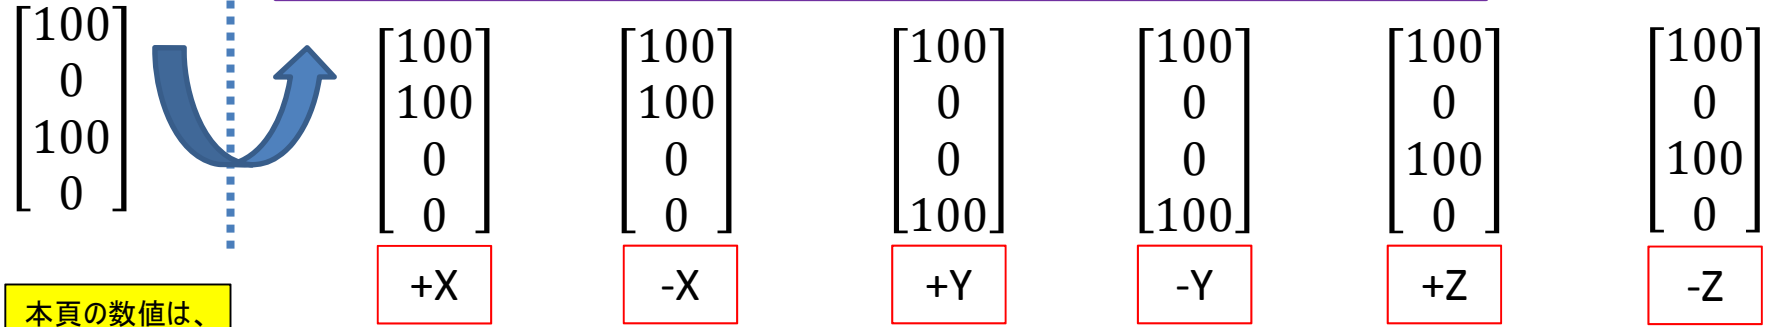
結果として、XYZ三軸共に、マイナス軸周りのトルク要求値を設定してもプラス軸方向のスラスタ噴射となる為、一方向に増速し続ける。

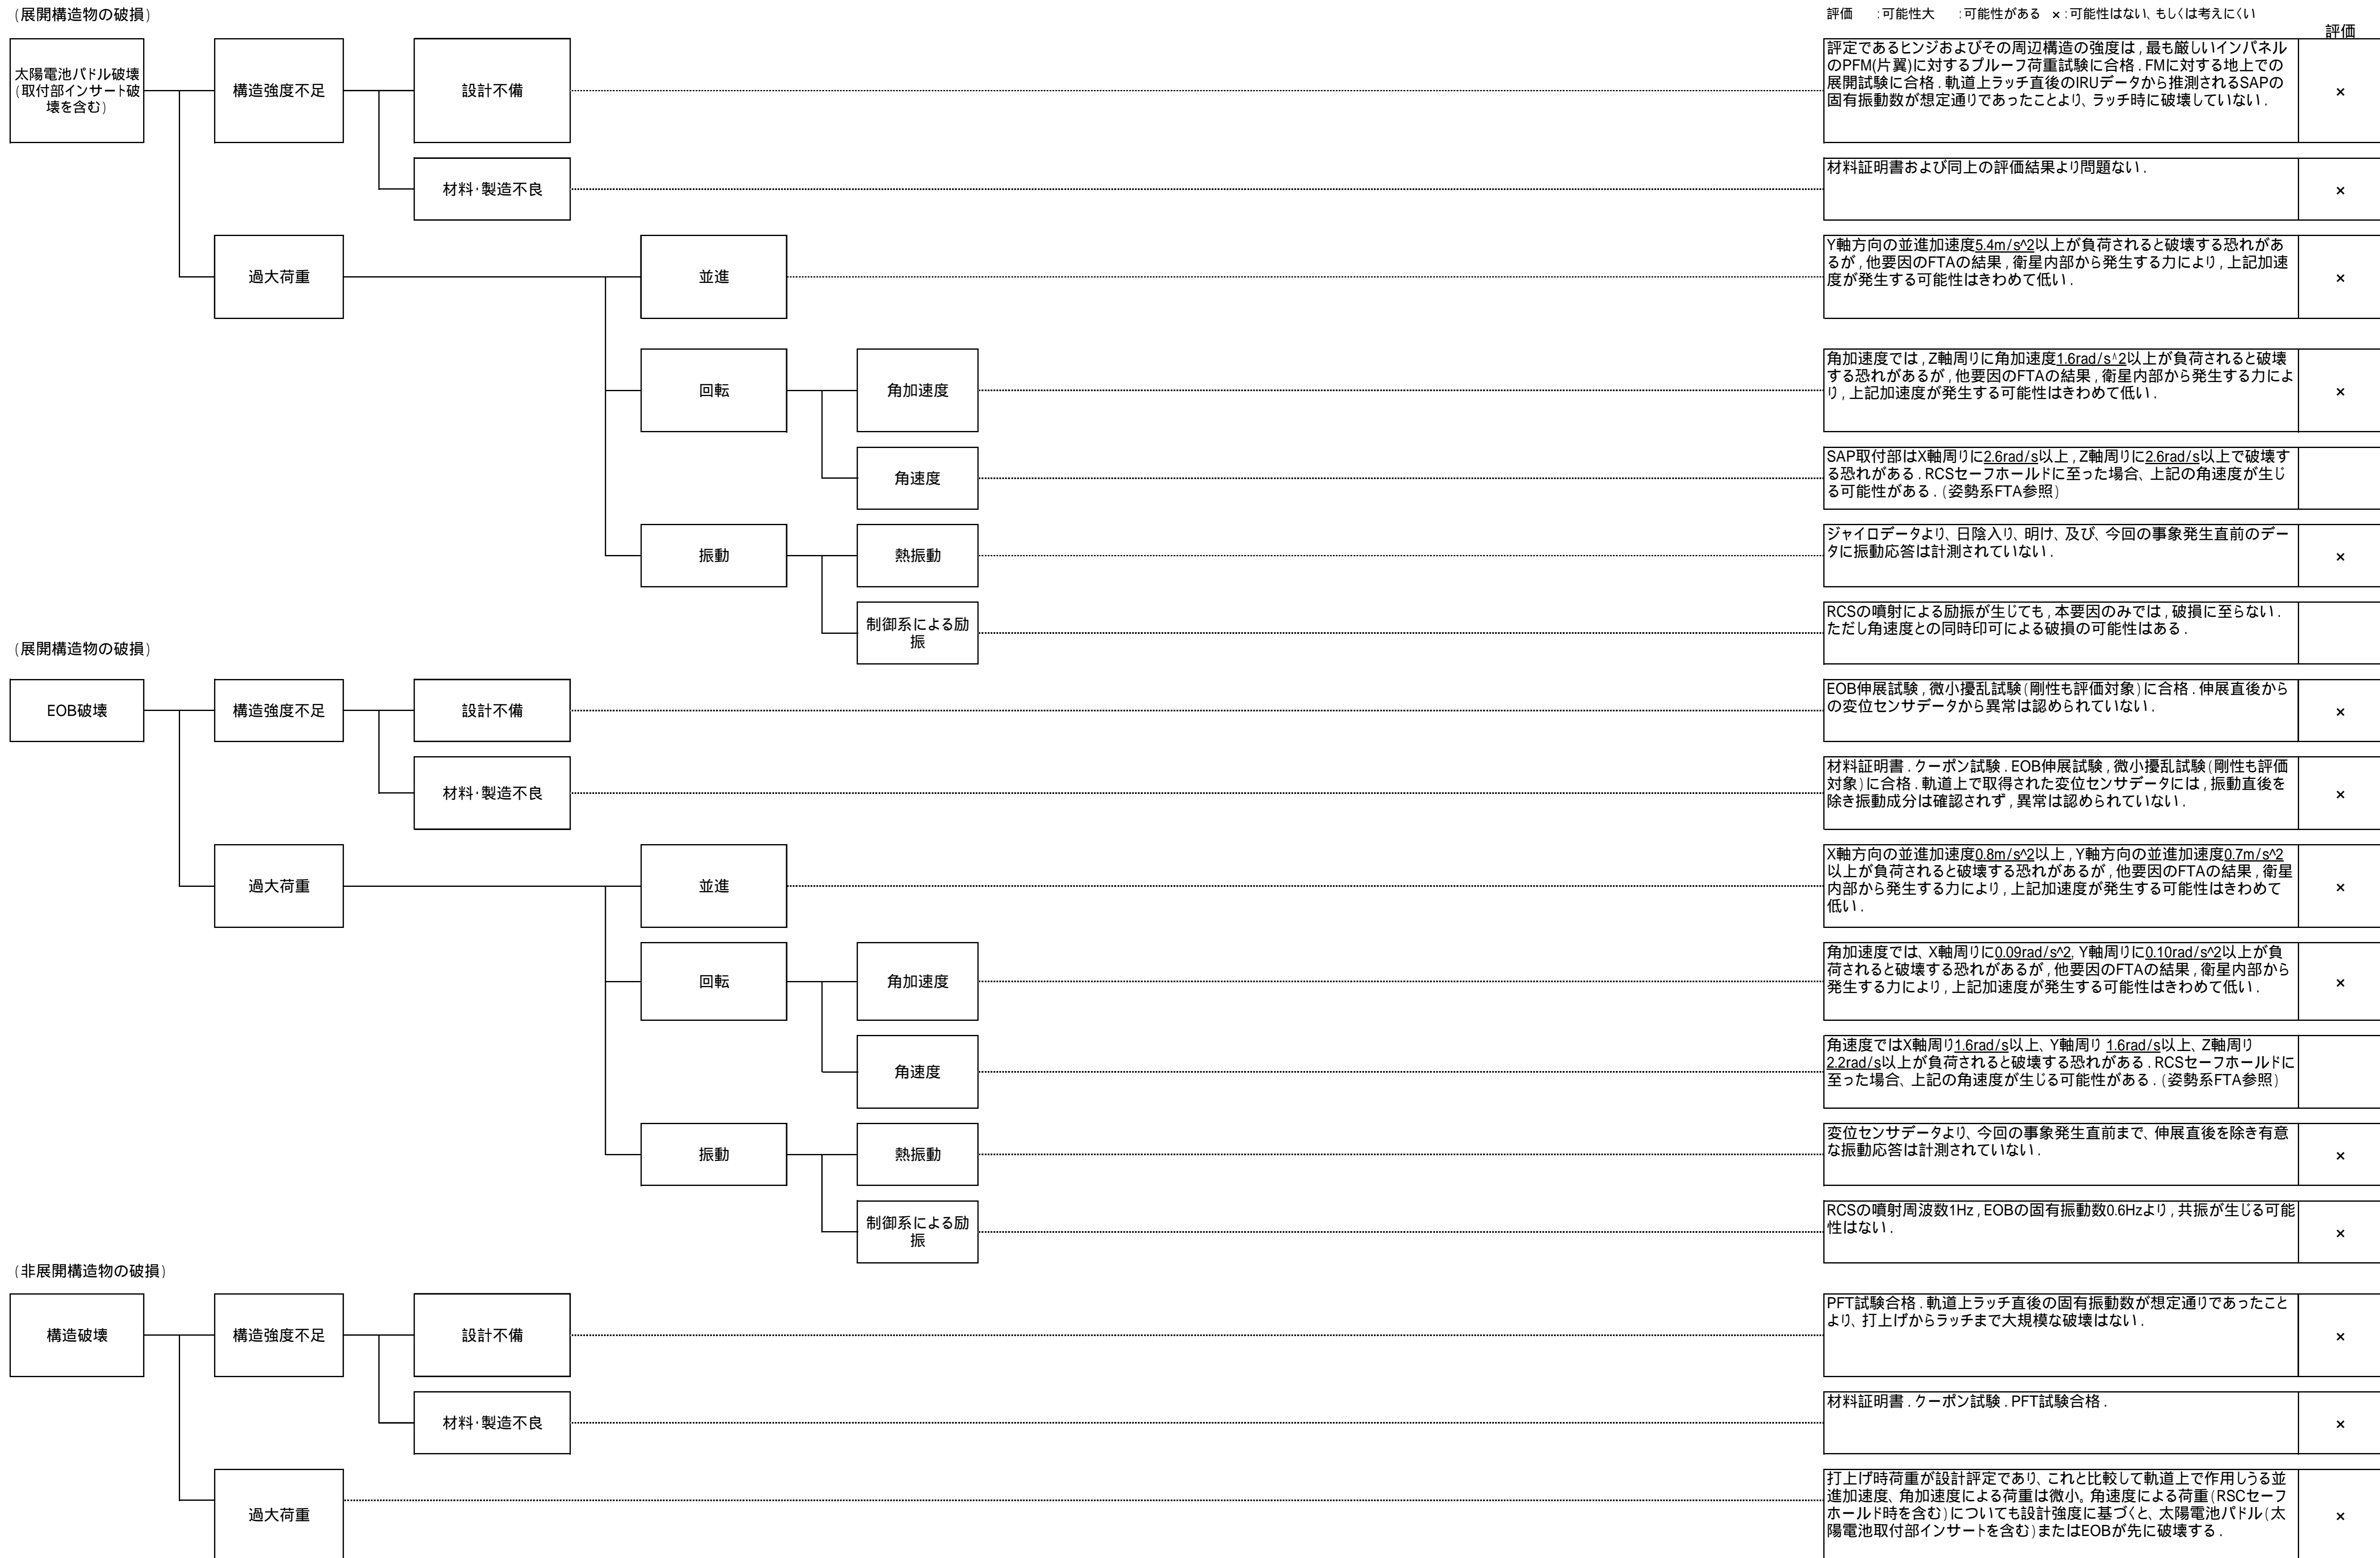
衛星破損FTA 別添6

評価	○:可能性大	△:可能性がある	×:可能性はない、もしくは考えにくい	評価
太陽電池パドル破壊 (取付部インサート破壊を含む)			×	評価
構造強度不足			×	設計不備
			×	材料・製造不良
過大荷重			×	並進
			×	回転
			×	角加速度
				角速度
			×	振動
			×	熱振動
				制御系による励振
EOB破壊			×	設計不備
			×	材料・製造不良
過大荷重			×	並進
			×	回転
			×	角加速度
				角速度
			×	振動
			×	熱振動
			×	制御系による励振
構造破壊			×	設計不備
			×	材料・製造不良
過大荷重			×

○:尚、上記の加速度、角加速度、角速度の閾値は、単軸の影響のみを評価したものである。
