X線天文衛星ASTRO-H「ひとみ」 異常事象調査報告書 B改訂

平成28(2016)年6月8日

宇宙航空研究開発機構

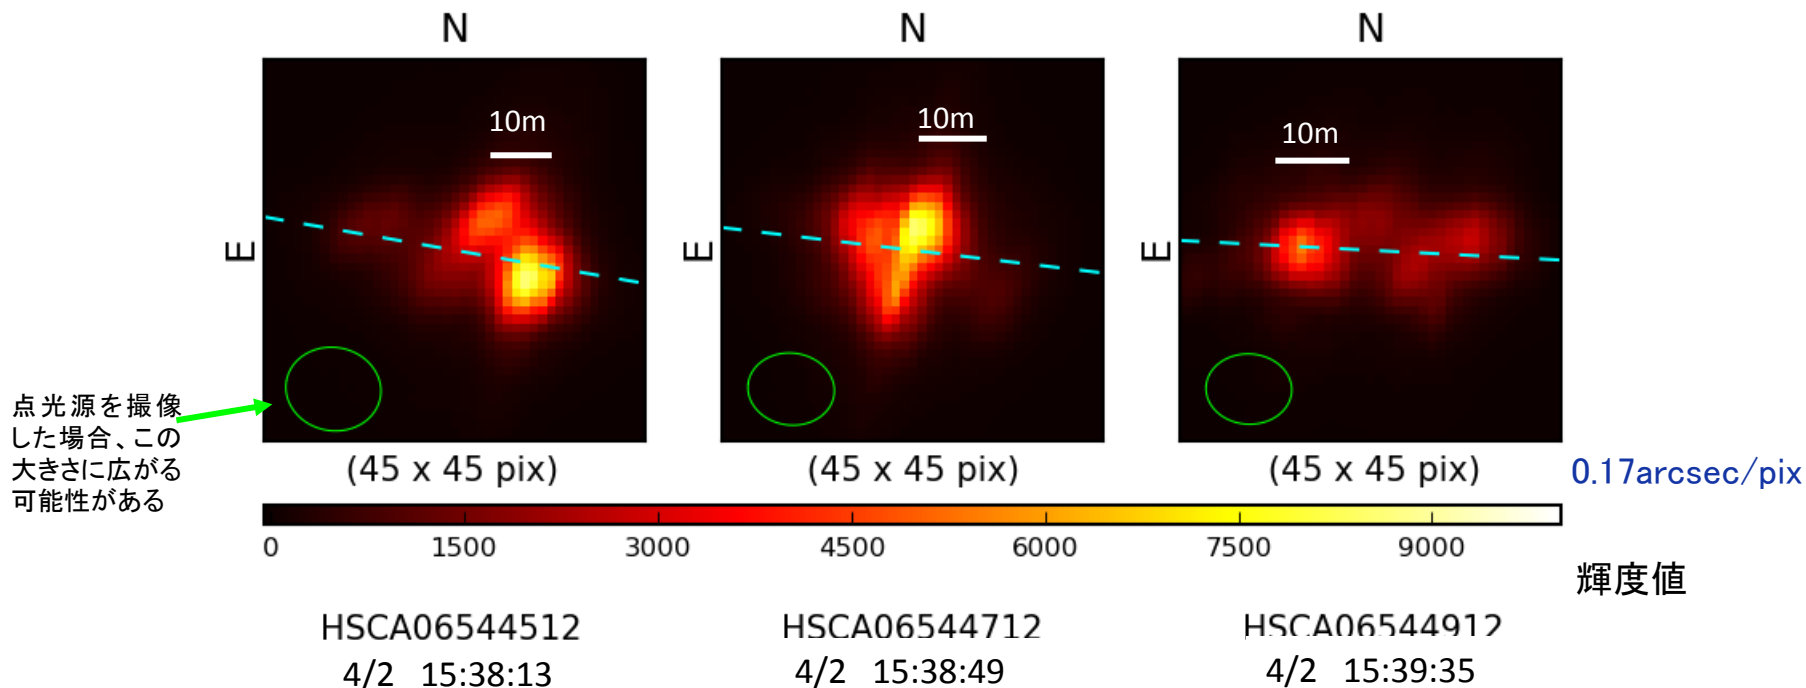
すばる望遠鏡による41337の観測画像

追尾誤差と大気のゆらぎによる像の広がりがあるものの、明るい部分の広がりから数m以上の物体であると推定される。

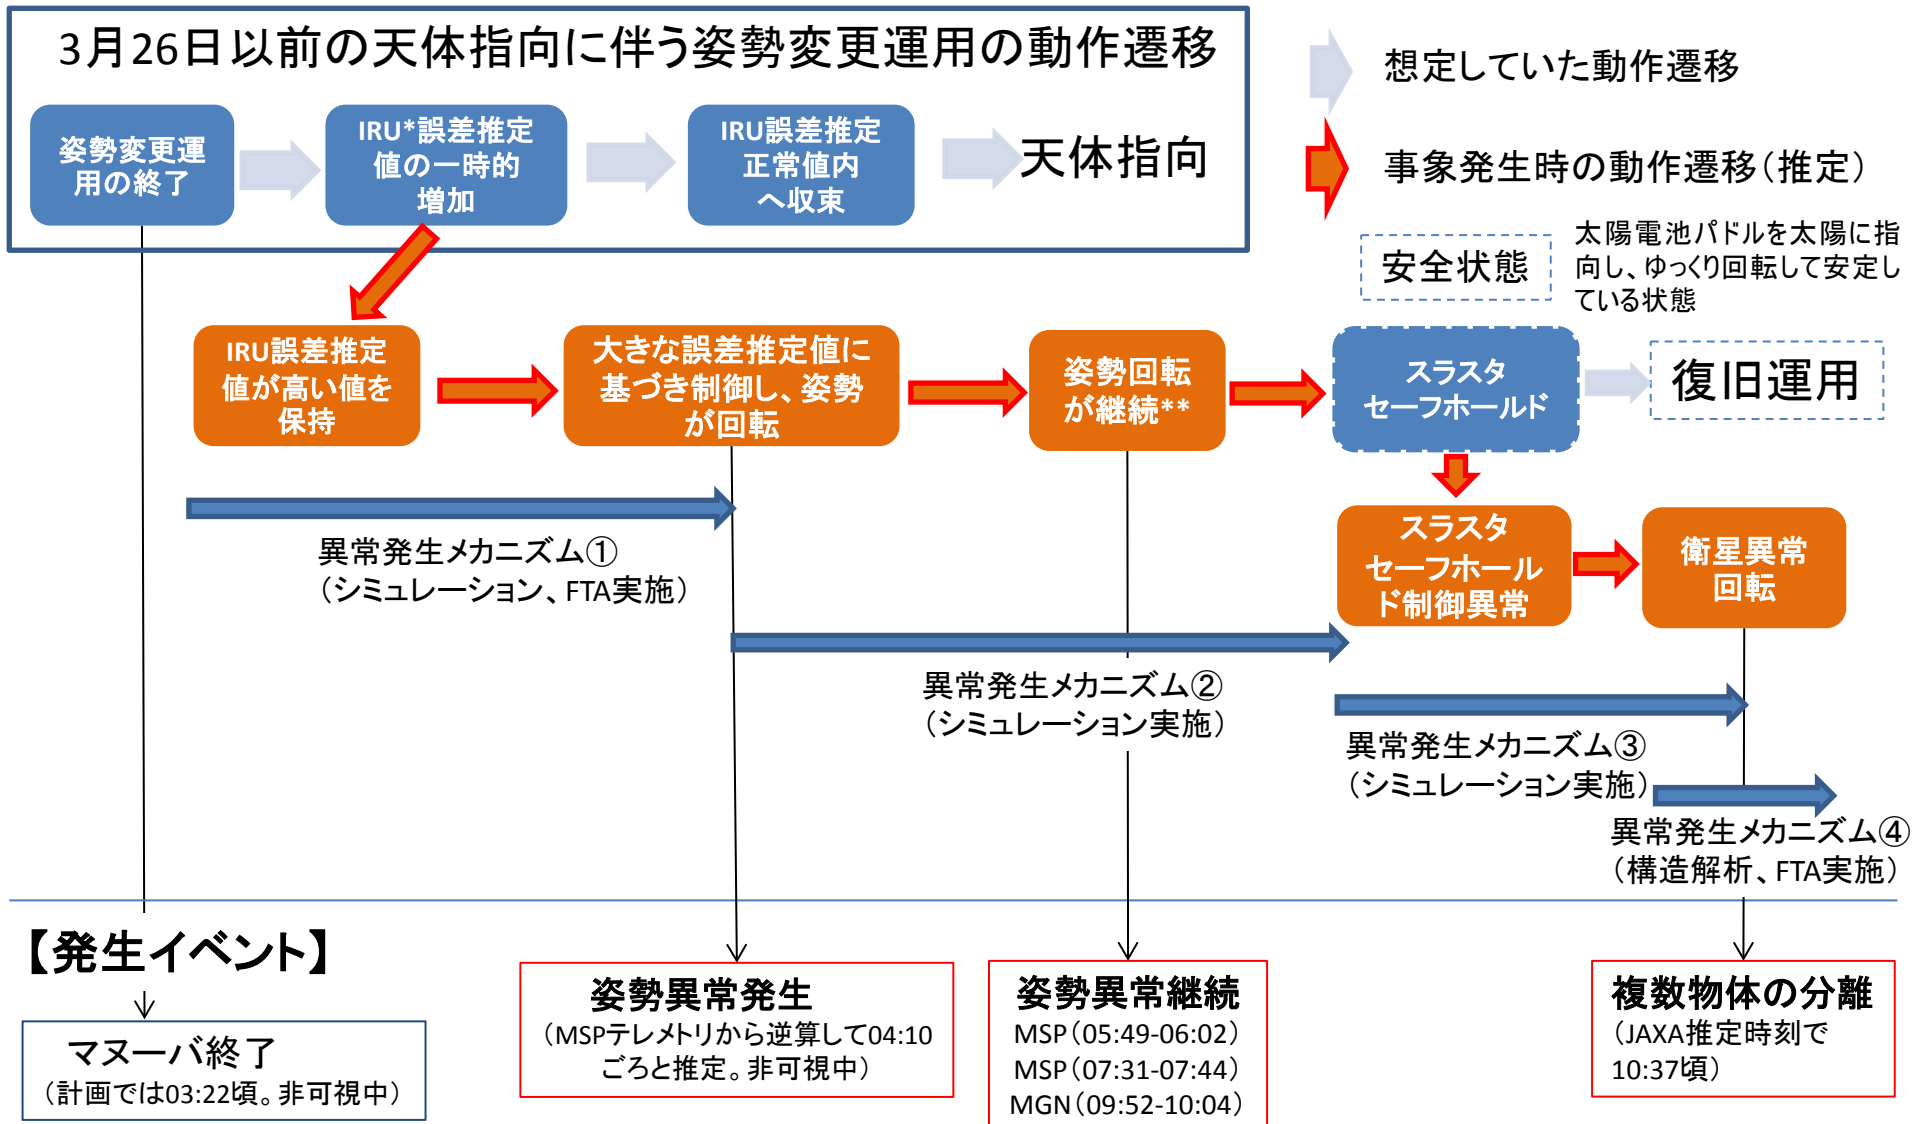
4.1 異常発生メカニズム(図解) 衛星正常状態から物体の分離に至るまで

- (1) 3月26日に、活動銀河核指向での初期機能確認を行う為の姿勢変更運用を計画通り実施した。
- (2) 姿勢変更運用終了後、姿勢制御系の想定と異なる動作により、実際には衛星が回転していないにもかかわらず、姿勢制御系は衛星が回転していると自己判断した。その結果、回転を止めようとする向きにリアクションホイール(RW)を作動させ、衛星を回転させるといふ姿勢異常が発生した。【異常発生メカニズム①】
- (3) 加えて、姿勢制御系が実施する磁気トルカによる角運動量のアンローディングが姿勢異常のため正常に働かず、RWに角運動量が蓄積し続けたと考える。【異常発生メカニズム②】
- (4) 姿勢制御系はこの状況を危険と判断し、衛星を安全な状態とするためセーフホールド(SH)に移行し、スラスタを噴射したと推定される。この際、姿勢制御系は不適切なスラスタ制御パラメータにより、想定と異なる指示をスラスタに与えたと推定される。その結果、スラスタは想定と異なる噴射を行い、衛星の回転が加速する作用を与えたと考える。【異常発生メカニズム③】
- (5) 衛星の想定以上の回転運動により、太陽電池パドル、伸展式光学ベンチ(EOB)など、回転状態で発生する力に対して構造的に弱い部位が破断し分離したと推定される。特に太陽電池パドルについては、取付部周辺で破損し、両翼とも分離した可能性が高い。【異常発生メカニズム④】

* IRU: Inertial Reference Unit、慣性基準装置
**ASTRO-Hの姿勢制御系は、姿勢異常判断に太陽センサを使用せず、姿勢制御系ソフトウェアによる推定値をもとに姿勢異常を判断している。

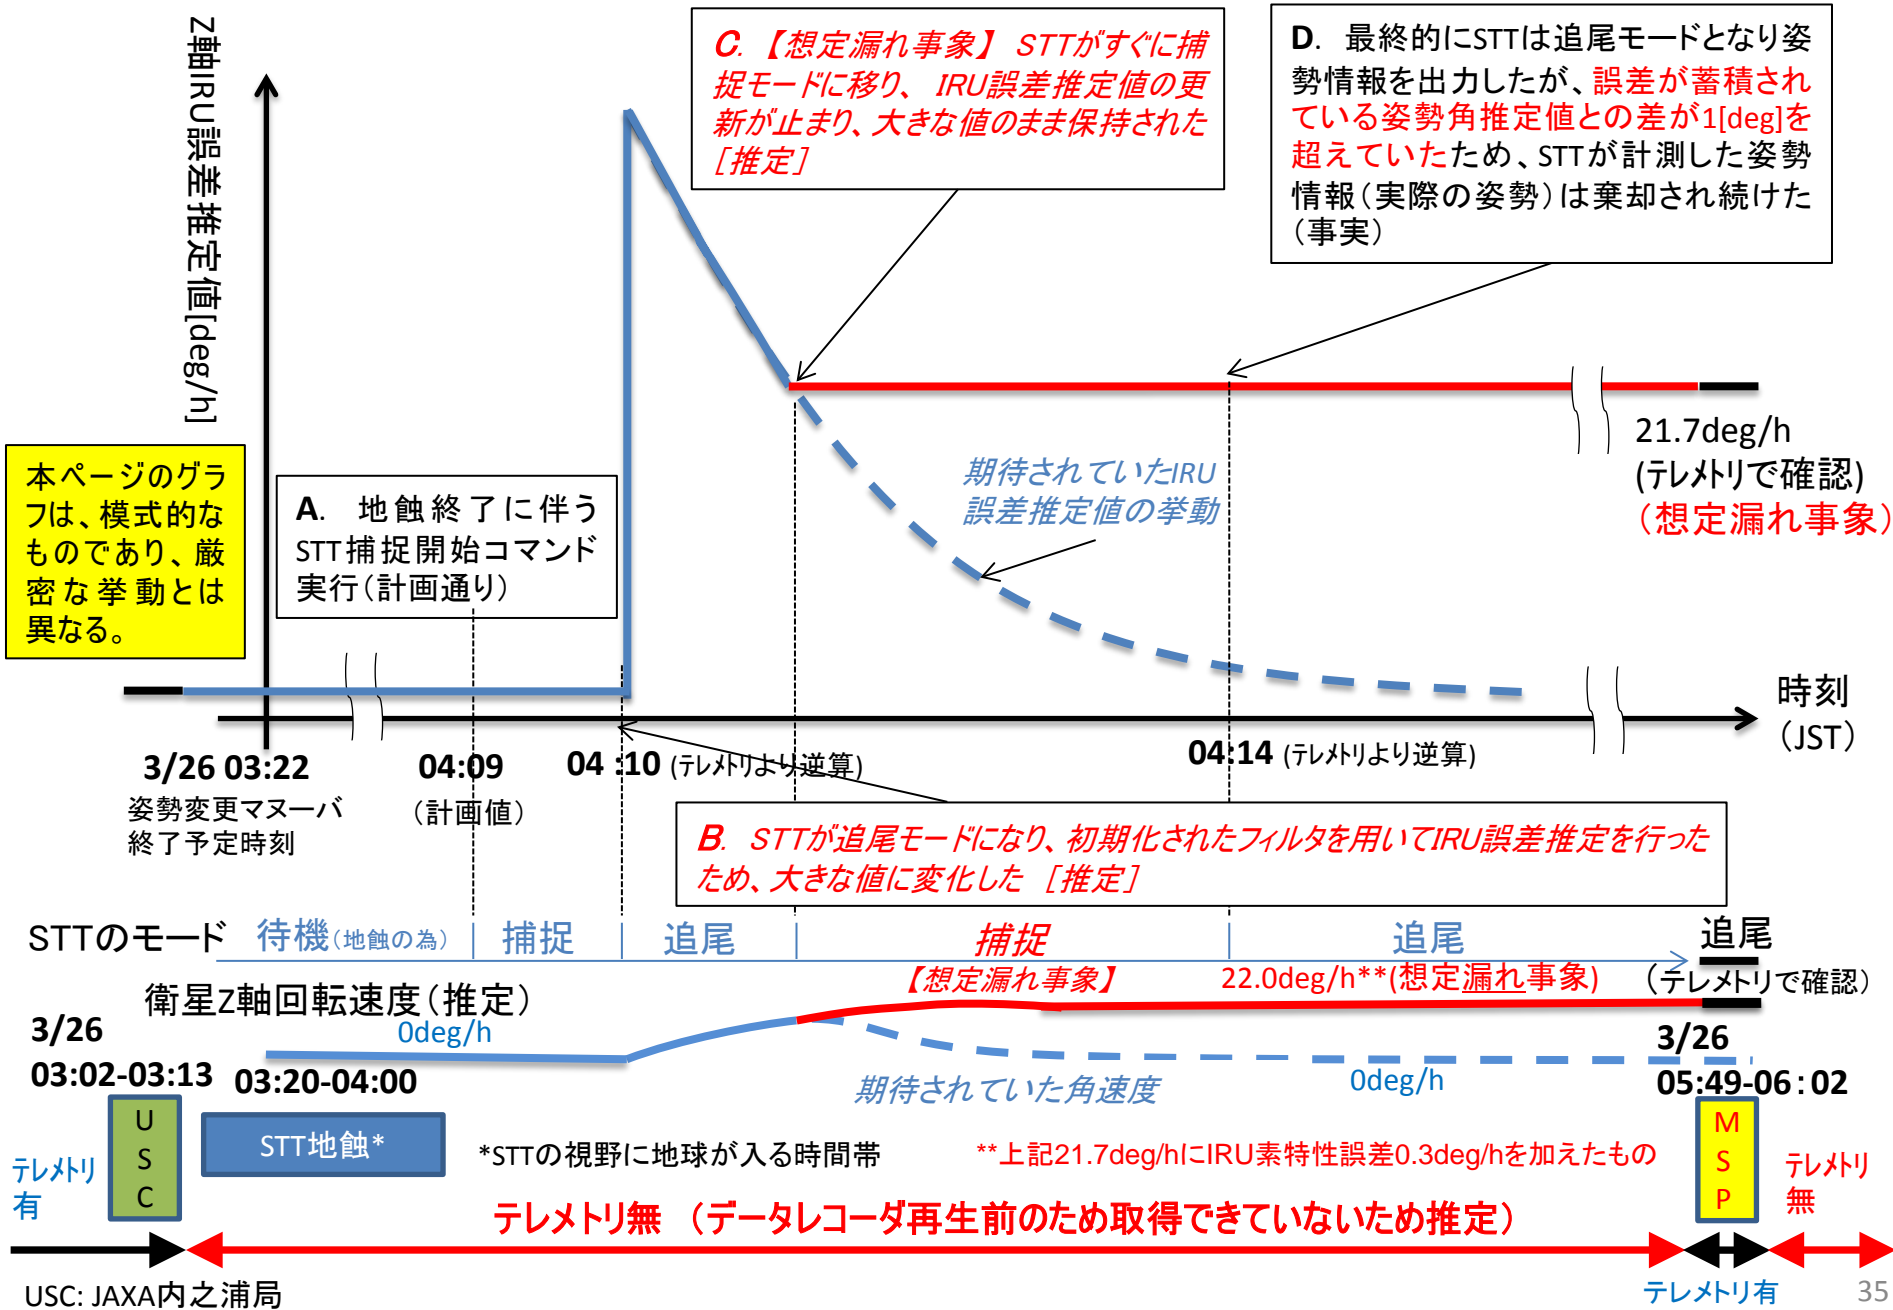
4.2 異常発生メカニズム①: IRU誤差推定値の動き

- ASTRO-Hは通常時、慣性基準装置(IRU)とスタートラッカ(STT)の情報をもとに姿勢決定を行う。【補足A参照】
- 3/26の姿勢変更運用は、姿勢変更中はSTTデータの取り込みを一時的に停止し、姿勢変更運用終了後にSTTデータの取り込みを再開する運用としていた。STTデータの取り込み再開の際、IRU誤差推定値【補足B参照】が一時的に実際の誤差推定値よりも大きな値となり、その後、STTデータによる補正により正常値範囲内に収束する動作を行うことを想定していた。
- しかしながら、3/26の姿勢変更運用終了後、IRU誤差推定値が実際とは異なる高い値を保持し続け、その結果、MSP局のテレメトリとして21.7[deg/h]という高いIRU誤差推定値が確認されたと考えている。
- この場合、実際には衛星が回転していないにもかかわらず、姿勢制御系が衛星が回転していると自己判断し、その結果、回転を止めようとする向きにリアクションホイール(RW)を作動させたと判断している。
- IRU誤差推定値が高い値を保持する要因について、搭載ソフトウェアを用いてSTTのモード遷移をインプットしてシミュレーションしたところ、次ページに示すSTTの動作においてIRU誤差推定値が高い値のまま保持されることを確認した。
- なお、IRU誤差推定値が高い値に保持された件についてFTAを行い、IRUの異常や搭載コンピュータのハードウェア異常といったその他の要因により、高い値に保持される可能性は低いと判断している。

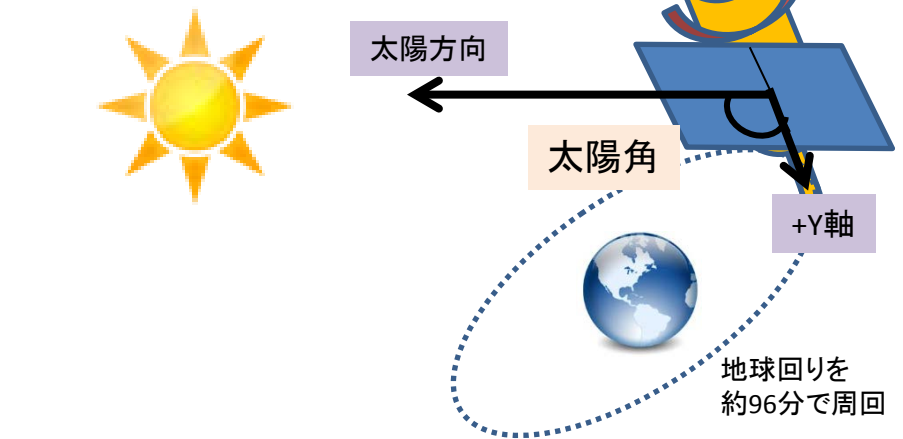
今回の姿勢異常時 (MSP、MSP、MGN可視テレメトリで確認済み)

- 姿勢制御パラメータが異常になって以降、衛星が1時間に約21.7度の割合でZ軸回りにゆっくり回転を始めた
- 最後にテレメトリを確認できたMGN局での太陽角は約123度であった(すなわち、太陽電池パネル裏面から太陽光入射していた)。

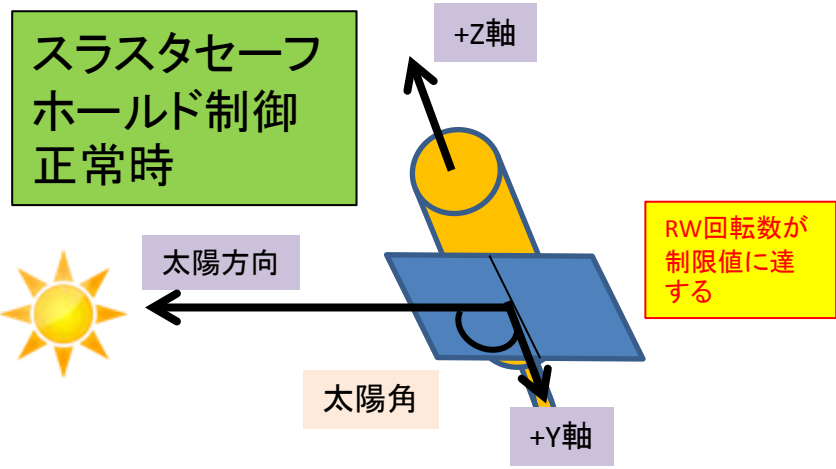
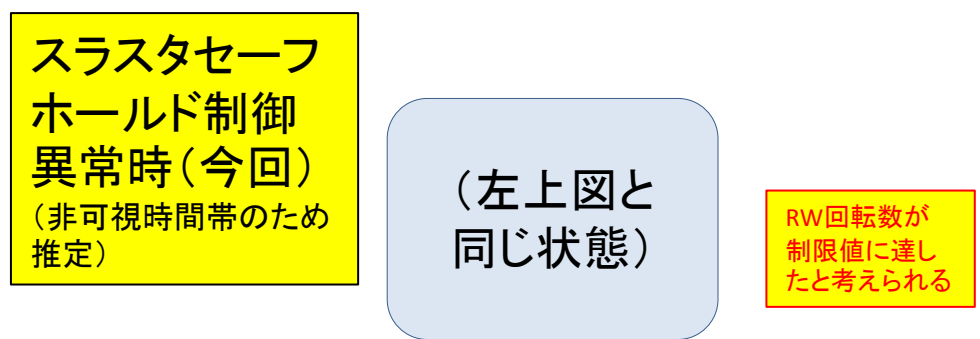
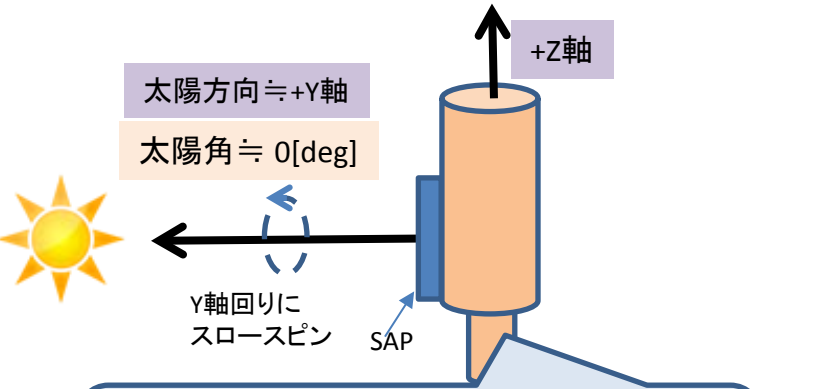
【補足E】 異常発生メカニズム③④での衛星挙動(イメージ)

観測中断し(天体指向姿勢を諦めて)、スラスタによる姿勢制御モード(RCS SH)に遷移したと考えられる

不適切なスラスタ制御パラメータ設定により、想定と異なる噴射したと考える

- 衛星の角速度が増加したと考えられる
- 回転によって大きな荷重が加わる部位(太陽電池パドル、EOB等)が破断し分離したと考えられる

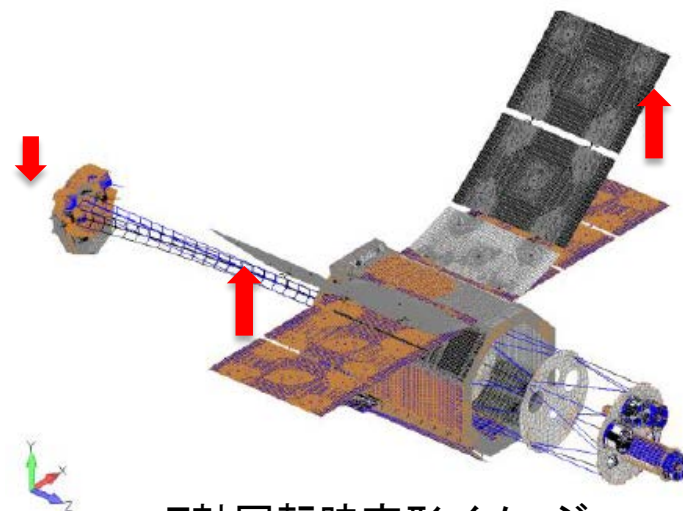
Z軸回転時変形イメージ

- 今回の事象について、衛星の角速度が増加した結果、回転状態で大きな荷重が加わる部位（太陽電池パドルの一部、伸展式光学ベンチ（EOB）等）が破断して分離したと推定してきた。
- 調査・検討の結果、太陽電池パドルについては、両翼とも取付部周辺で破断し、一部ではなく全部が取付け部から分離した可能性が高いと、以下2つの点から判断した。
 - 太陽電池パドル部の詳細な解析（有限要素法による構造解析）の結果、回転状態で発生する力に対して太陽電池パドル取付部周辺が最も弱いこと
 - 太陽電池パドル取付部周辺が破断に至る角速度は、協力を依頼している観測所等の観測により推定しているASTRO-Hの角速度と同じオーダー（桁）であること
- EOBについても、上記同様の解析を行った結果、破断し先端の観測機器と共に分離した可能性が高いと判断した。【補足I】

下図にZ軸回りの回転時のSAPの変形図を示す。図からSAP取付部に大きな曲げモーメントが生じることがわかる。一方、SAPのY軸回りの回転については、SAP取付部周辺に曲げモーメントが加わらないため、他の軸に比べて許容角速度がかなり大きくなるので省略した。

部位	回転軸 (注)	許容角速度 [deg/s]	許容荷重逸脱部位
SAP	Z軸	約150	SAP取付部周辺
	X軸	約150	SAP取付部周辺
EOB	Z軸	約125	EOB衛星側取付部
	X軸	約90	EOB各段
	Y軸	約90	EOB各段

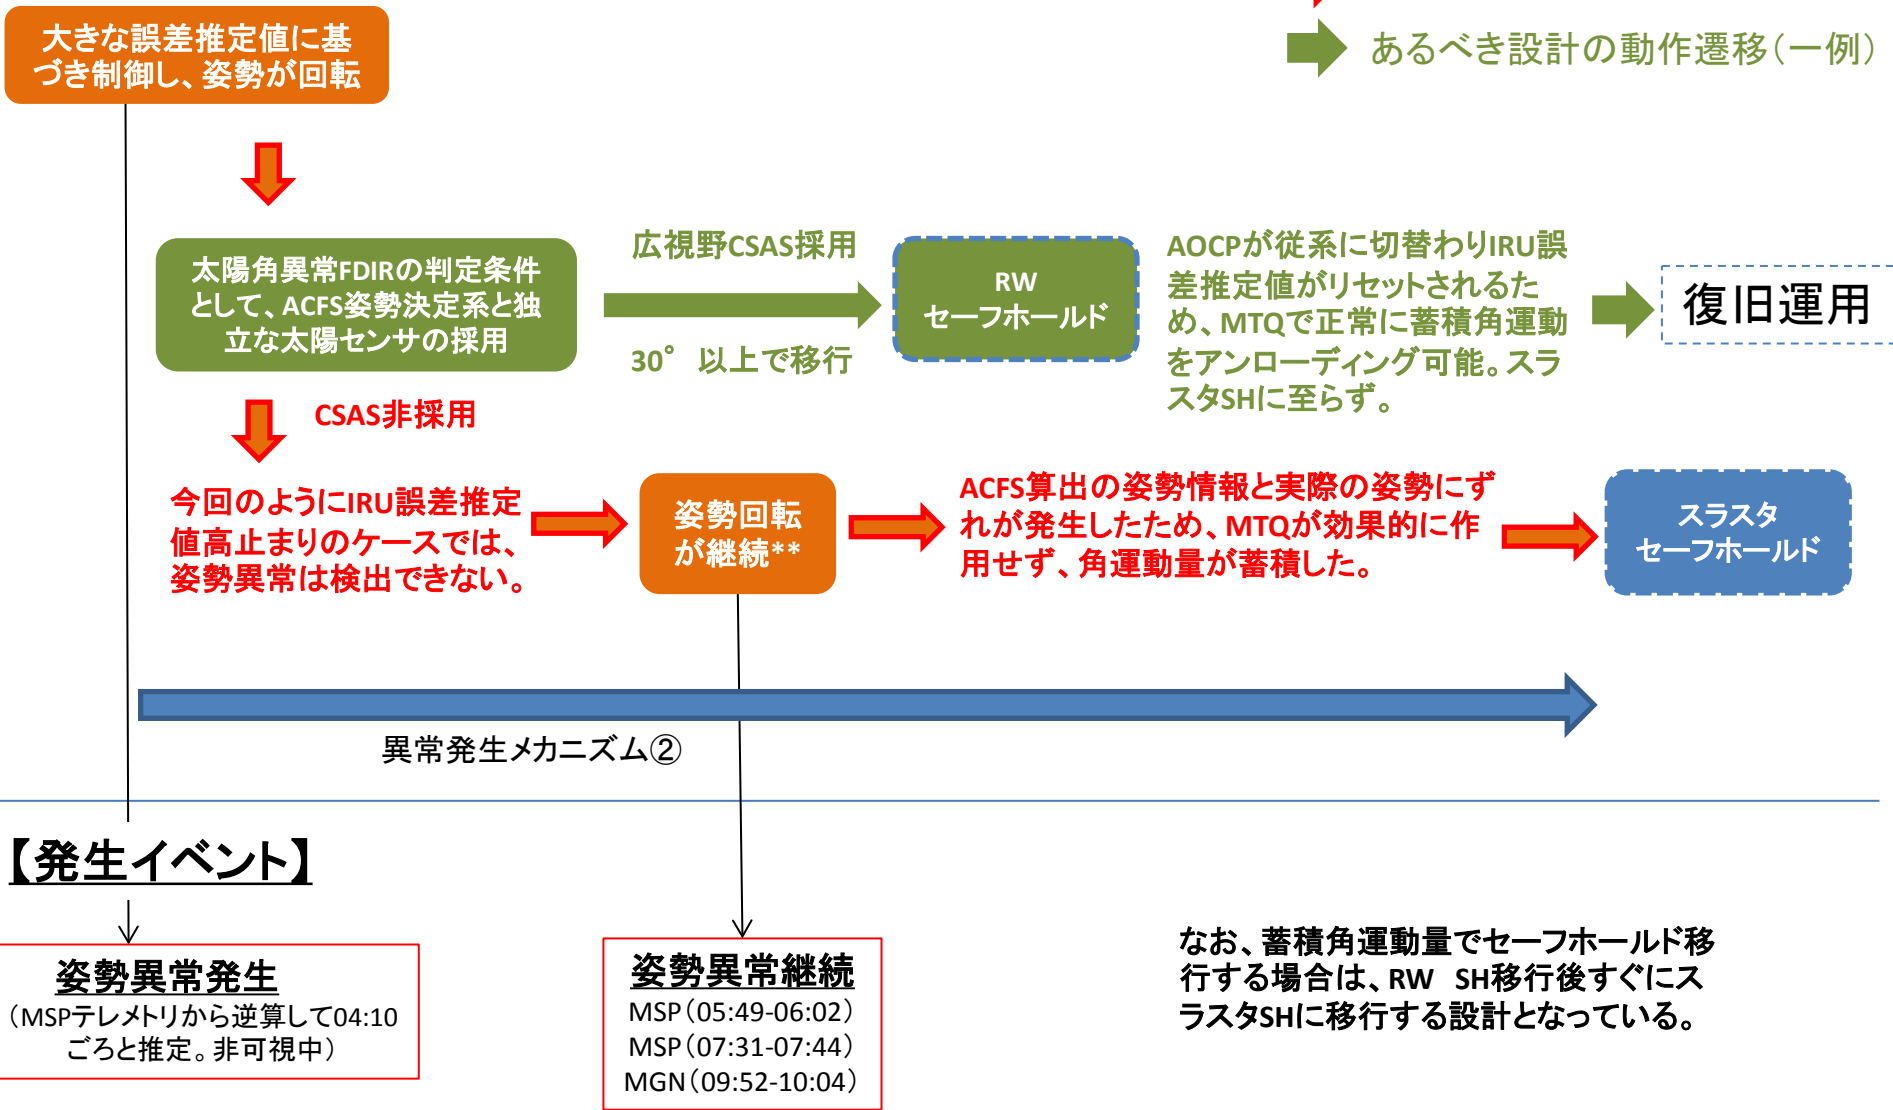
異常発生メカニズム② 姿勢異常継続に至るまで FDIR設計

- セーフホールド姿勢移行の太陽方向異常検知に、粗太陽センサを使用せず、姿勢決定系の推定姿勢のみを用いる設計であったため、姿勢決定系での異常(IRUバイアス誤差推定値の異常)を検知できずに、姿勢異常が継続した。
- 並行して実施している磁気トルカによるRW角運動量のアンローディング処理が、姿勢異常のため正常に働かず、RWに角運動量が蓄積され、RWに蓄積する角運動量が最終的に制限値(120[Nms])を超え、RWによる制御に何らかの異常が発生したと判断し、スラスタにより姿勢制御を行うモード(スラスタセーフホールドモード:RCS SH)に移行した。

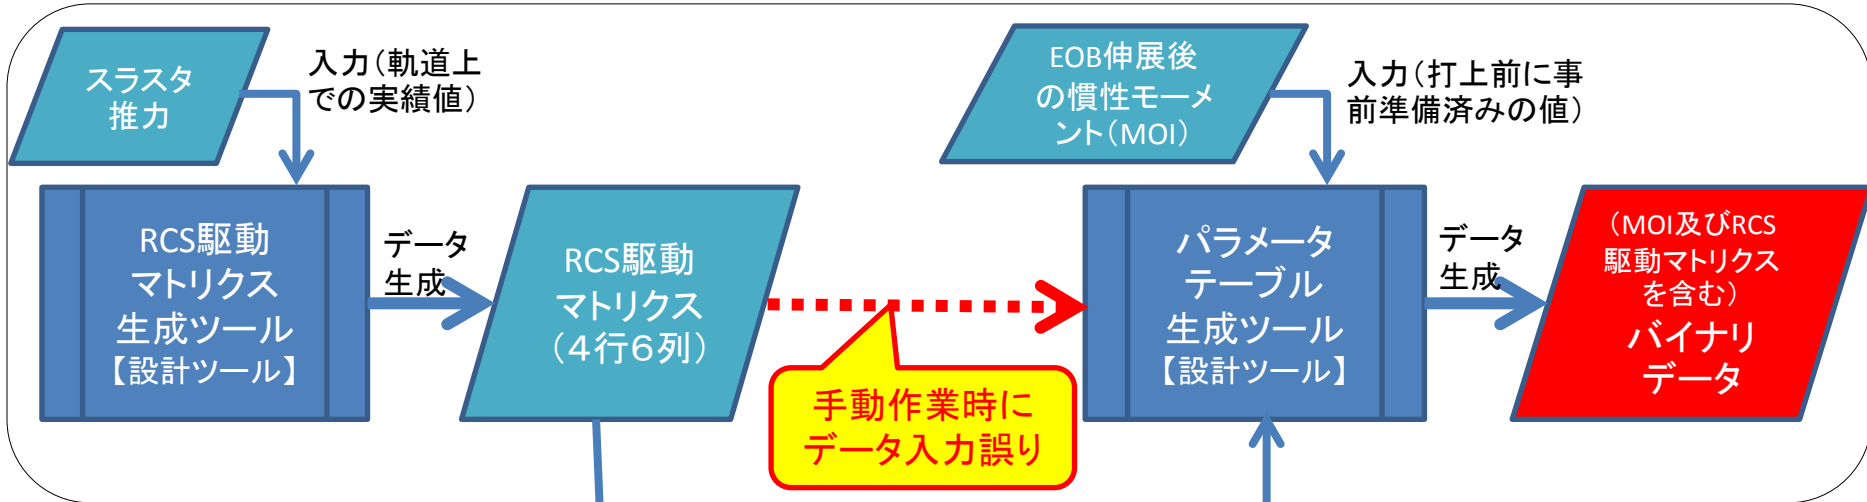
■2/25のコマンド作成作業流れ(前ページフロー図左下部の一部拡大)

★ 負値を絶対値へ変換した上で入力しなければならなかった。

①パラメータ作成時のデータ入力誤り

- 運用支援業者の作業者が「RCS駆動マトリクス生成ツール」出力を「パラメータテーブル生成ツール」入力する際に負値を正值に直さなければならぬところを実施しなかった。
- 当該作業者は、ツールの使用経験はあったが、本作業は初めてであり、符号を直すことを知らなかった。
- 当該2ツールは、JAXAによる「運用ツール化すべき対象」となっておらず、いずれも開発試験時に設計を熟知した開発者が使用する開発ツールをそのまま活用したため、事前にツールの手順書は準備されず、作業訓練も実施されていなかった。

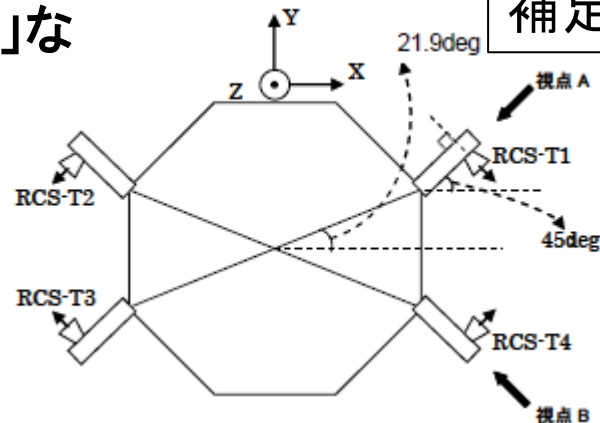
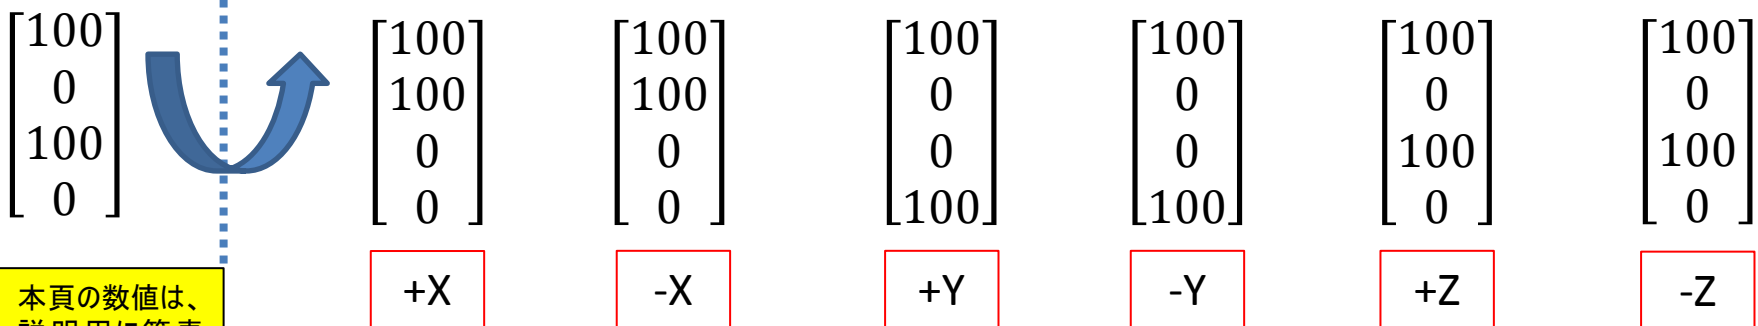
【補足】「RCS制御パラメータ設定値の一部が不適切」な場合の衛星挙動概略について

RCS駆動マトリクスにおける、「負方向トルク積要求値に対するスラスタ噴射時間を求める係数」(下図中の赤枠部)について、本来は全て正值にすべき所、負値のまま設定した場合の衛星挙動概略を記す。

結果として、XYZ三軸共に、マイナス軸周りのトルク積要求値を設定してもプラス軸方向のスラスタ噴射となる為、一方向に増速し続ける。
