1章 大きな地震における学校施設の耐震補強の効果例

耐震補強校舎等の地震後の状況

とおかまち 県立十日町総合高等学校

〔建物概要〕 棟名称：管理普通教室棟、建築年：昭和41,42年、構造階数：R3
敷地面積：41,632㎡、延床面積：3,196㎡

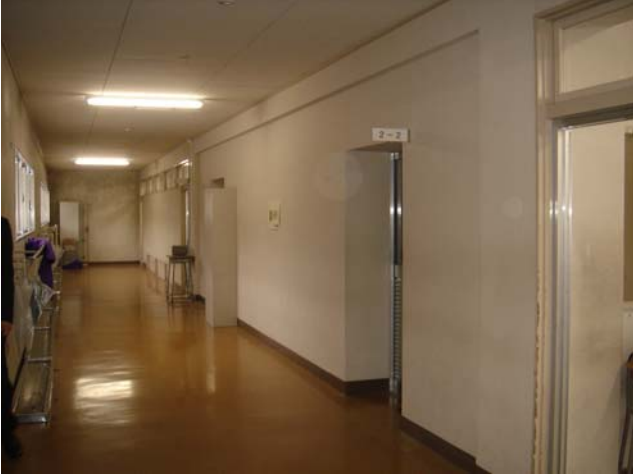
■補強詳細

(出入り開口つき) 耐震壁増設

㊸通り及び㊸通りの柱には被害がなかった。増設開口耐震壁では、開口周りに軽微なひび割れが見られ、この耐震壁が地震力を有効に負担していたことが推定される。袖壁の増設により補強されていた柱は軽微なせん断ひび割れ程度であったが、袖壁及び袖壁部周辺にせん断ひび割れが生じていた。

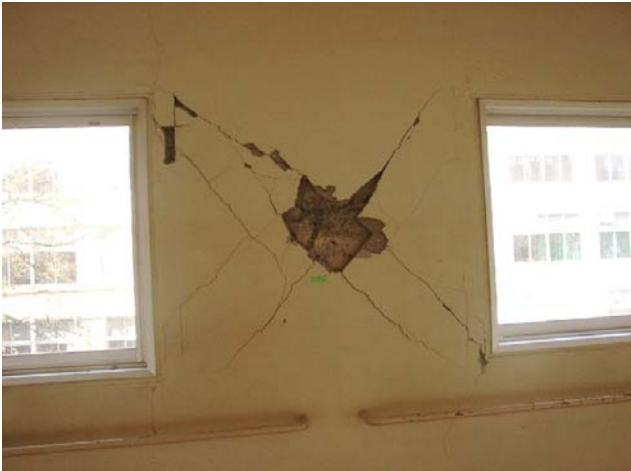
■地震後の状況

2階短柱のせん断破壊

本建物は地震により構造体にも被害が生じたため、地震後に被害調査及び被災度区分判定が行われている。1階㊸通りに損傷度Ⅳの柱が2本、2階㊸通りに損傷度Ⅳの柱が2本確認されている。「地震後の状況写真」は損傷度Ⅳの被害を受けた2階の柱の被害状況である。これらの柱は、開口部により極短柱の形状となっており、すべてせん断破壊していた。1階の柱では主筋が座屈していた。

補強予定であった1階㊸、㊸通りの壁柱はせん断破壊し、ひび割れ幅が5mm程度であった。また、㊸、㊸通りの壁柱は1階では両側に袖壁を増設されていたが、2、3階は（㊸通り側）片側のみが増設工事を終了した片側袖壁付柱になっている。2階の柱は補強部分がせん断破壊をおこしていた。この柱は上下階の剛性の違いにより、2階にむしろ大きな変形が生じたと考えられる。㊸、㊸通りの柱は耐震補強が完了しており、両側増設袖壁付柱になっていた。この通りの柱では、柱部分や増設袖壁周辺にそれぞれひび割れが確認され、増設袖壁と柱部分が分離してせん断抵抗したと考えられる。以上の被害により、両側袖壁増設による補強は、このゾーンのブレース補強との相乗効果もあって有効に働いたと考えられる。余震時における生徒の体感として、補強が終了した側の教室にいる方がずっと安心感があった、との感想を得ている。

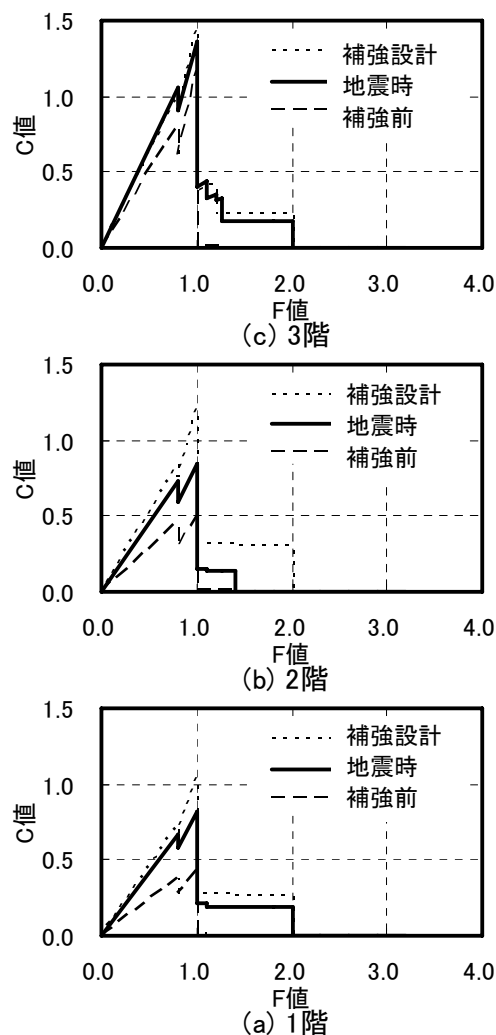
■図一 C-F 関係図

表一は地震時の桁行方向の耐震診断結果を示したが、これは補強前及び耐震補強設計後の耐震診断結果(表二)を基に略算的に算出されたものである。なお、 I_s 値は新潟県の地域係数0.9で除して表現されている。補強後は各階とも、極脆性柱を無視して $F=1.0$ で(5)式^{*2}を用いて E_0 値が算定されている。C通りの柱は補強前の診断では、第2種構造要素の極脆性柱と判定されていたが、この柱の軸力は梁間方向に再配分可能であることから、地震時には第2種構造要素ではないと判断している。また、増設袖壁による耐震補強を行った柱では、せん断破壊部材となり、 $F=1.0$ と評価している。地震時の耐震診断結果は2階の指標は $I_s=0.58$ で $I_{so}(=0.7)$ に対して耐震性能が不足していた。今回の地震被害は2階の被害が最も大きく、診断結果と整合している。図一はC-F関係を示したものであるが、各階とも補強前に比べて補強後の強度指標が高くなっており、耐震補強により耐震性能はかなり向上したと判断される。1階も全体としては0.7を上回っているが、未補強側では相対的に大きな被害がみられ、この点でも補強の有効性が確認されている。
