# 耐震補強校舎等の地震後の状況

## かわぐち 川口町立川口中学校

[建物概要] 棟名称：特別教室棟・渡り廊下、建築年：昭和49年、構造階数：R2  
敷地面積：11,305 m<sup>2</sup>、延床面積：1,745 m<sup>2</sup>

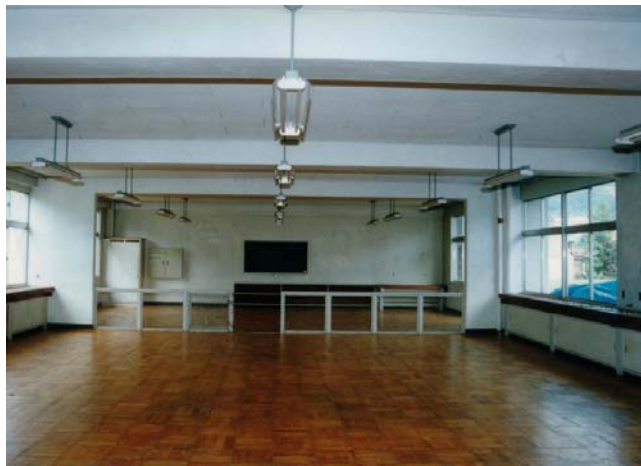
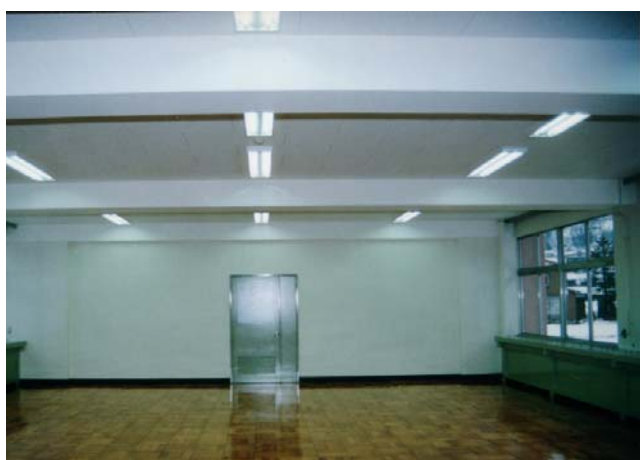
## ■補強詳細（特別教室棟梁間方向耐震壁増設）

補強計画では、補強工法として、荷重軽減、耐震壁増設、耐震スリットの挿入ほか検討され、耐震壁増設、耐震スリットが採用された（鉄骨ブレースは検討されなかったようである）。特別教室棟で耐震壁は桁行きに4枚、梁間に1枚必要となり、準備室や3スパンの大教室の1スパンなど計画的に問題のない位置に配置された。桁行き耐震壁の補強詳細は120mm厚さの腰壁、垂れ壁は残したまま、150mmの耐震壁を一体化して増し打ちし（合計270mm厚）、開口部を閉塞するものとしている。梁間の耐震壁はもともと広く抜けた技術（木工）室の一部を仕切る形で計画されている。このように大スパンになって壁量も柱量も相

対的に少なくなる特別教室部分は過去の被害でより顕著な被害が観察される場合が多く、この補強耐震壁も有効に働いたと推定される。また、渡り廊下棟では桁行き（南北方向）に2枚配置された。特別教室棟北側のせん断柱は腰壁に構造スリットを設けることにより、靱性のある柱に改善された。もともとこれらの柱により耐震性が不足している判断されたので、補強としては構造スリットのみでも  $F=3.0$  までとれば判定指標は満足していたであろう。一方、補強後の耐震壁の破壊モードが回転壁<sup>※3</sup> ( $F=3.0$ ) で評価されているため、補強後の耐震性能は算定上大幅に増大して判定指標をかなり上回っているが、実際には、補強後1階での最大の強度指標は0.55 ( $F=1.5$ )程度（壁の耐力がやや過小評価されている）であり、補強計画そのものは（過剰ではなく）妥当であったと判断される。

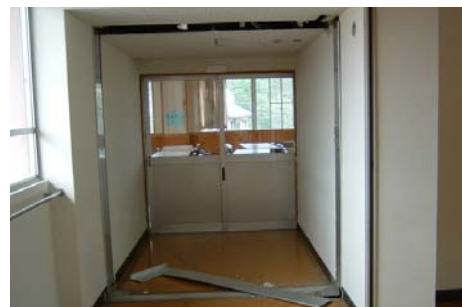
日本建築学会の調査結果表によれば、耐震壁のせん断ひび割れ、Exp.Jの破損が報告されているが、構造的には軽微な被害であったと推定される。後打ちコンクリートの継目に微細なひびわれが観察され、後打ち耐震壁が有効にせん断力を負担したと推定された。

エキスパンションジョイントの破損

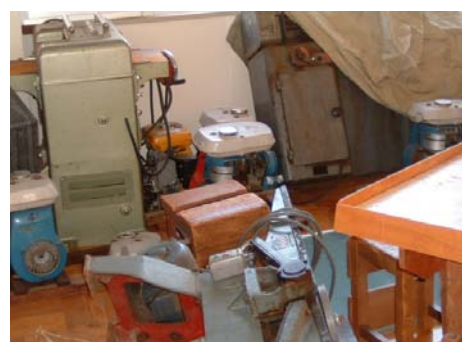
被害直後の写真では、備品、棚、機器、門柱など重量物の転倒も確認され、地震動がかなりのレベルのもであったと推定されるとともに、これらの什器等には生徒がいれば危害をもたらした可能性もあったと推定される。

技術室の工作機械の転倒
