耐震補強校舎等の地震後の状況

川口町立川口中学校体育館

〔建物概要〕 棟名称：体育館、建築年：昭和51年、構造階数：S2（1F:RC 2F:S）
敷地面積：11,305㎡、延床面積：1,670㎡

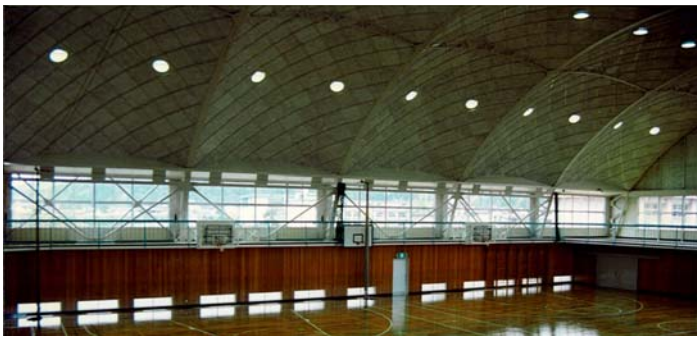
屋内全景

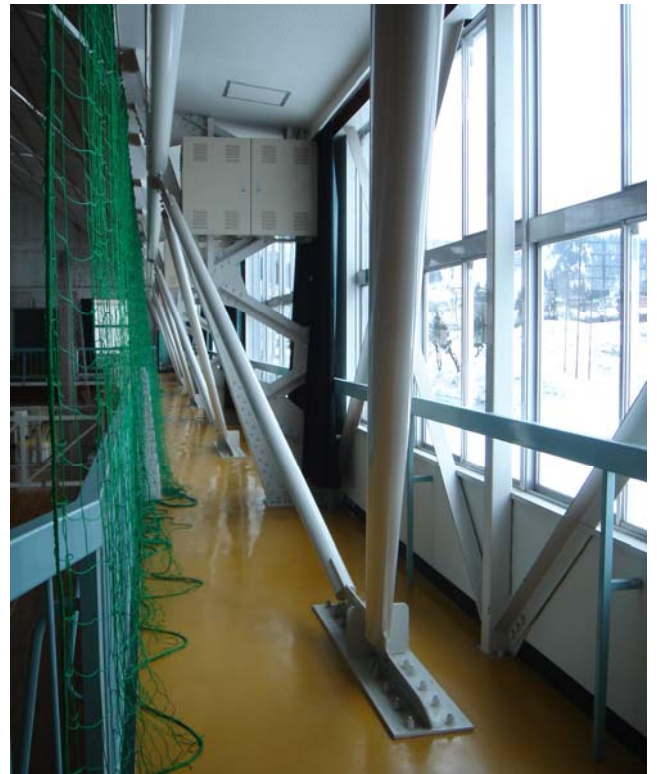
鋼管ブレースのアンカー部

逆三角形の下端の交点はギャラリー一部へアンカーされており、既存柱脚部への負担を生じないように配慮されている。

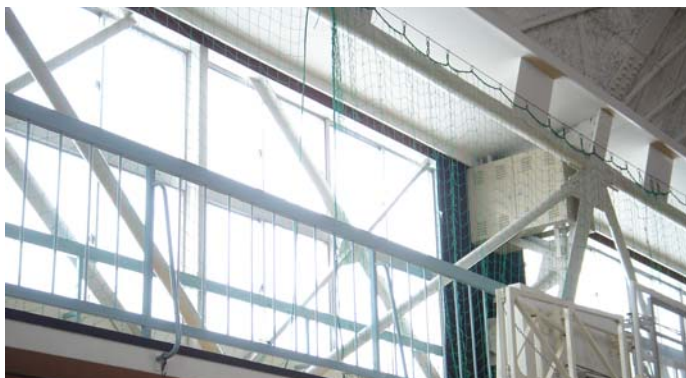
鋼管ブレースの上枠部

耐震診断によると、桁行方向のIs値は1階、0.77、2階0.08であることから、2階の桁行き方向に鉄骨ブレースを8ヶ所増設し、補強後の2階Is値は0.73となった。屋根はゲビオンタイプで荷重伝達が可能である。張間は柱梁接合部が溶接接合ではなく、また柱脚部も問題ないことから、Is>0.7を確保している。桁行きの耐力不足は鋼管K型ブレースによる補強を行っている。柱がラチス材であり、ブレースの水平反力が取れないため、上枳材を設けて逆三角形の形式で補強している。
