耐震補強校舎等の地震後の状況

とめ よねやま 登米市立米山中学校

[建物概要] 棟名称：普通教室棟、建築年：昭和40年～44年、構造階数：R1～R3
敷地面積：39,176㎡、延床面積：5,665㎡

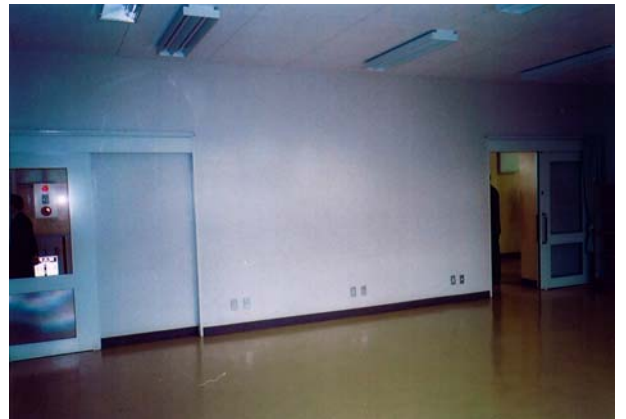
教室内から見た補強部

本校舎の位置する米山町では、平成15年5月26日に発生した宮城県沖の地震で震度5強の揺れを記録している。この地震の発生時点では、本校舎西側は補強工事が完了していたが、東側は補強工事中であり、建具を撤去しRC補強壁の配筋工事が行われていた。補強工事が完了していた西側では、RC補強壁の開口部隅角部の一部に極く軽微な斜めひび割れが発生したが、その他の被害はなく、ガラスの破損や家具の目立った転倒なども発生しなかったとのことである。一方、補強工事中の東側では、張間方向の耐震壁1枚にわずかなせん断ひび割れ、また、柱に軽微なひび割れが発生するなど、全体としての損傷は軽微であるものの、ほとんど無被害の西側と比較すると多少の被害が報告された[下記文献から]。
