耐震補強校舎等の地震後の状況

わくや 涌谷町立涌谷中学校

[建物概要] 棟名称：北校舎棟・南校舎棟、建築年：昭和54年・昭和58年、構造階数：R3・R4、敷地面積：31,500㎡、延床面積：3,062㎡・2,528㎡

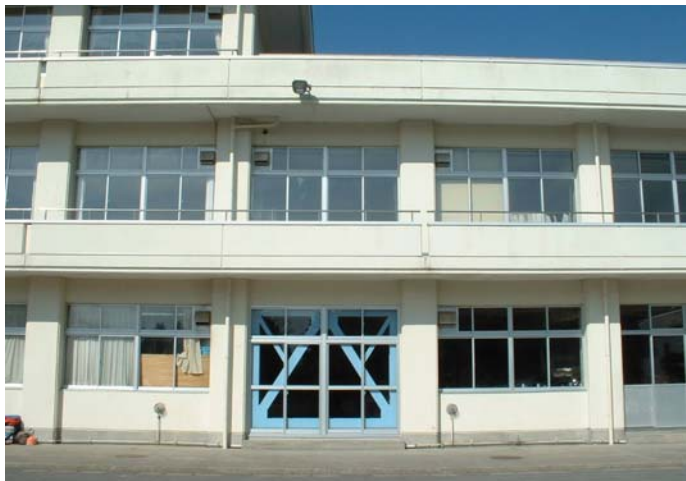
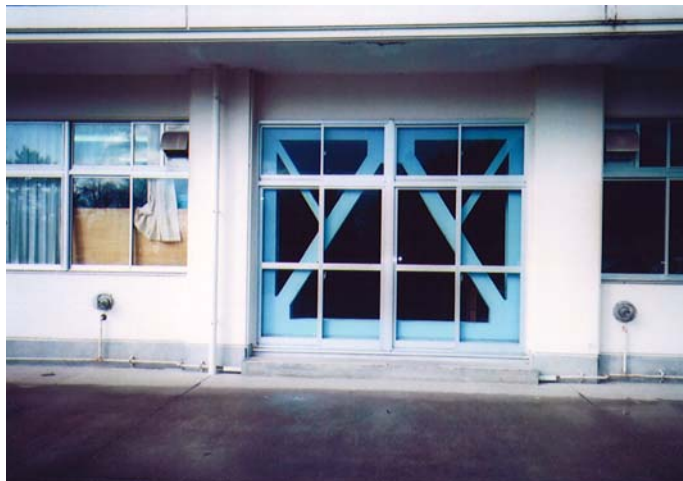
■南校舎鉄骨ブレース補強

鉄骨ブレース補強部

南校舎は補強鉄骨ブレースの接合部モルタルに軽微なひび割れが生じていたが、別な原因によるものとも考えられ、ほぼ無被害と見ることができる。

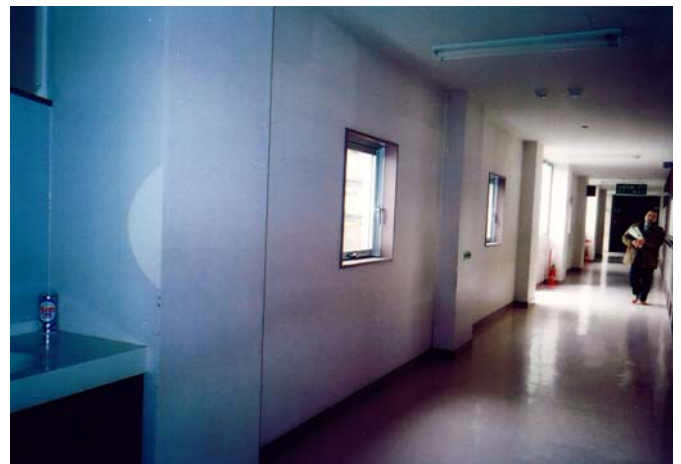
■地震後の耐震壁部分

全景

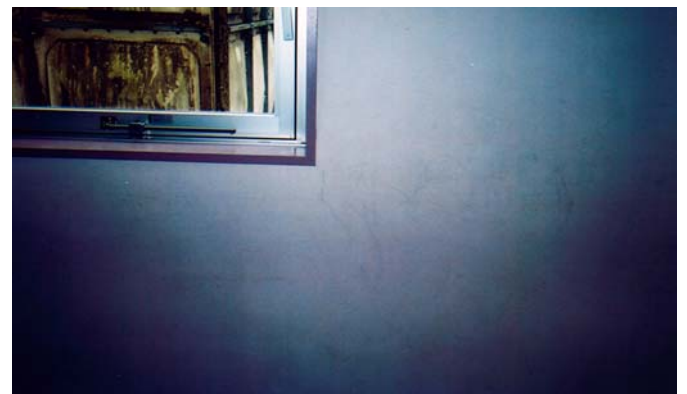
北校舎の1階補強RC造耐震壁の開口部隅に斜めひび割れ(幅0.1mm)が生じたが、柱はほぼ無被害であった。

開口部のひび割れ状況 1

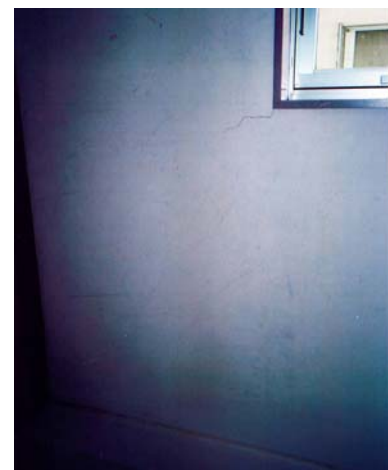
開口部のひび割れ状況 2
