# 耐震補強校舎等の地震被害状況

## わくや 涌谷町立涌谷中学校体育館

〔建物概要〕 棟名称：体育館、建築年：昭和54年、構造階数：R2、  
敷地面積：31,500㎡、延床面積：1,302㎡

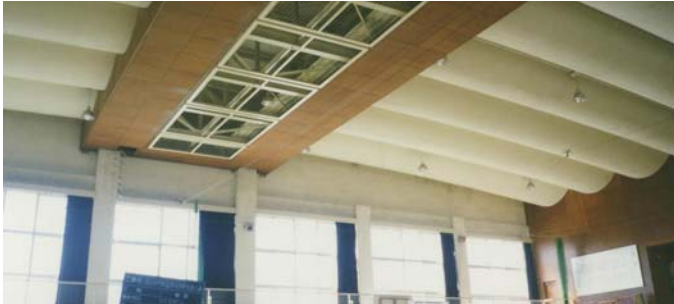
外周の軸構面内についての耐震性は確保されているが、PC板屋根面の面内剛性・耐力が不足している。プレキャスト版脱落に対する懸念から鉄骨造屋根にかけ替え、荷重軽減を図り、面内剛性・耐力をもたせることにより、耐震性を向上させた。

中央の梁部分と PC 屋根

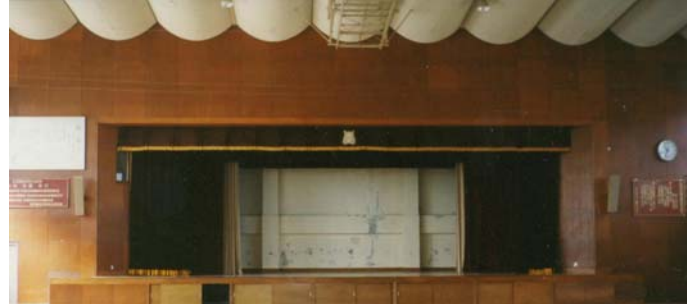
ステージ部分

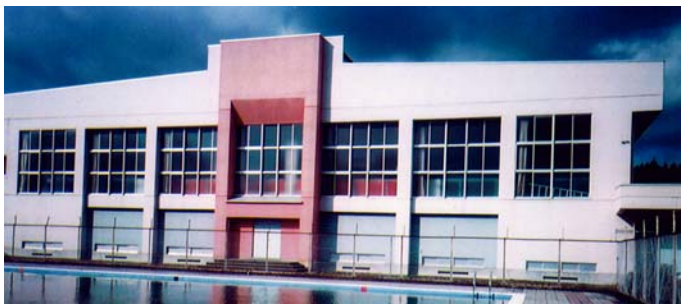
補強後の外観

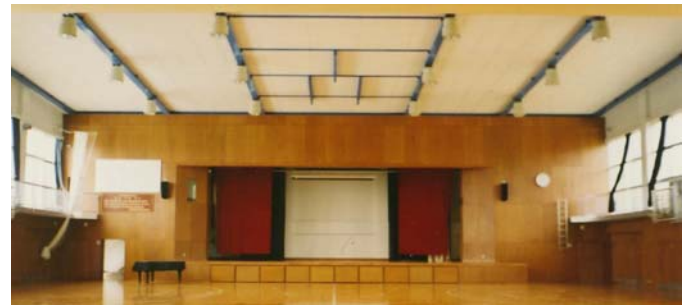
アリーナからステージを見る

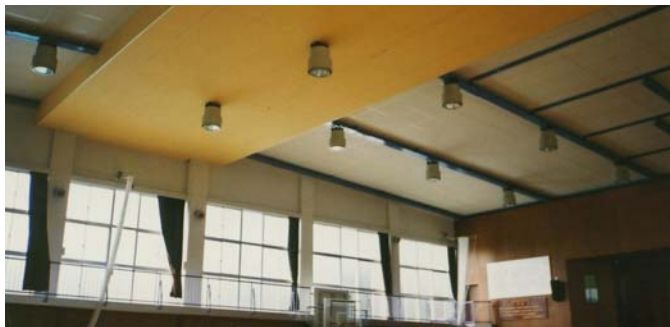
地震では北西部分の鉄筋コンクリート造耐力壁にひび割れが生じた程度の被害であり、鉄骨造に改修した屋根の被害はなかった。

中央の梁部分

屋根のPC版を鋼板屋根にかけ替え、建物重量を軽減した結果軽微な損傷ですみ、耐震補強が有効に機能したと考えられる。

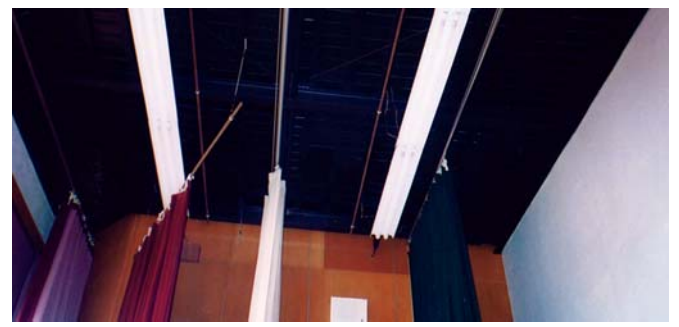
ステージ上の屋根鉄骨部
