## 2章 学校施設の耐震補強の詳細事例

- ・ 白井市立白井第二小学校

## ●耐震補強工法の概要

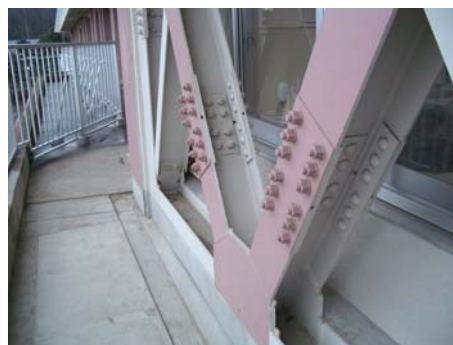
鉄骨ブレース補強詳細

張間方向には教室を区切る位置に耐震壁が多く設けられ、これにより全階で必要な耐震性が確保されている。これに対して桁行き方向は、耐震壁が少なく、かつ、せん断破壊型の柱が多く存在し、強度および靱性が不足し、1・2階で安全性上必要な耐震性を有していないと判断された。診断された桁行き方向1・2階の $I_s$ 値は、それぞれ0.52、0.48である。

耐震補強は、桁行き方向1・2階の $I_s$ 値が目標 $I_s$ である0.7を上回ることを目指して行われた。強度上昇型の耐震性向上を目的に、採光の必要な南側構面に鉄骨ブレースを各階2枚、また、北側構面にはRC耐震壁を各階に2枚配している。鉄骨ブレースは南側運動場から見る事が出来るが、バランスよく配置されているため違和感なく校舎にとけ込み、見る者に安心感を与えている。

工事期間	平成15年4月～ 平成15年11月(約8ヶ月)	
全体工事費	454,650千円	
補強部分概算工事費	鉄骨ブレース 9,000千円/32㎡	RC壁増設 6,000千円/30㎡
Is値 補強前→補強後	Isx=0.48 → Isx=0.71 Isy=0.86 → Isy=0.85
