志茂田中学校は志茂田小学校に隣接し同じく昭和35年4月開校され、施設の大部分は開校当時の昭和34年から37年にかけて建設された鉄筋コンクリート造の校舎を保有しており現在も使用している。

耐震補強工事は大田区の地域防災緊急五カ年計画により予算の状況と教育への影響を考慮して平成11年度と12年度の2期に分けて実施された。

●耐震補強工法の概要

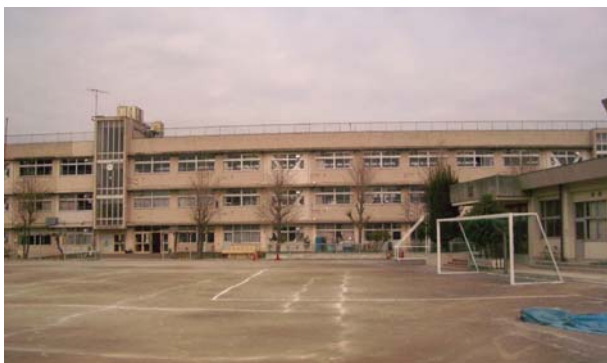
■補強後

教室等の窓側に鉄骨ブレース、廊下側に鉄筋コンクリート造の耐震壁を配置した。

校舎の構造的平面的特性から張間方向は、もともと耐震性能指標 I_s 値が1.0以上あるため補強の必要性がなく、桁方向について窓側と廊下側にバランスよく耐震性を確保されるよう計画されている。

工事期間	平成11年6月～ 平成12年6月(約12ヶ月)
全体工事費	132,237千円
補強部分 概算工事費	鉄骨ブレース 200千円/㎡
Is値 補強前→補強後	Isx=0.43 → Isx=0.78 Isy=1.12 → Isy=1.09
