世田谷区立深沢中学校 施設整備計画 (学校施設長寿命化改修)

世田谷区教育委員会事務局

深沢中リノベーションについて

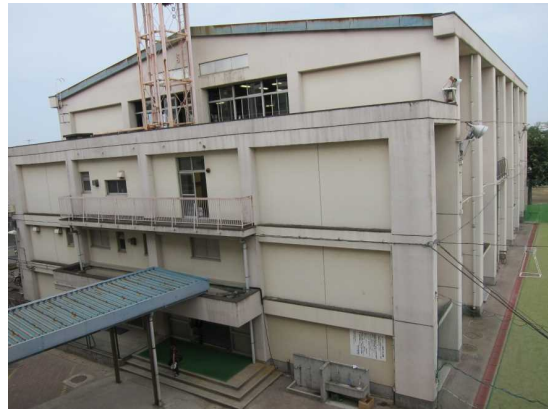
独立した体育館棟。3階がアリーナ

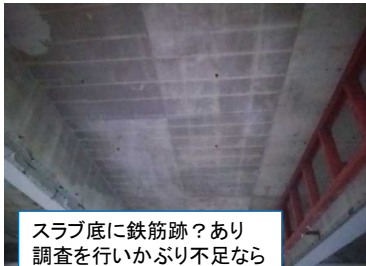
スラブ底に鉄筋跡？あり
調査を行いかぶり不足なら
大規模な補修が必要

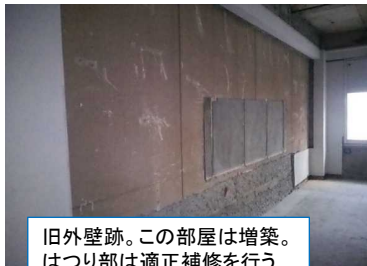
旧外壁跡。この部屋は増築。
はつり部は適正補修を行う

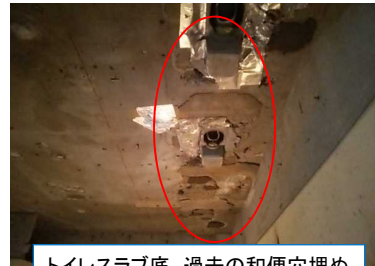
トイレスラブ底 過去の和便穴埋め
補修がずさん。
落下の恐れがあるので、調査をし
適正補修を行う

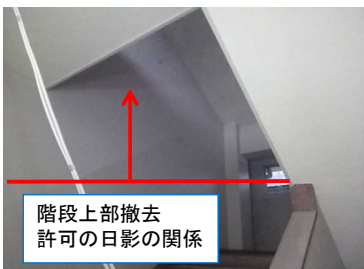
階段上部撤去
許可の日影の関係

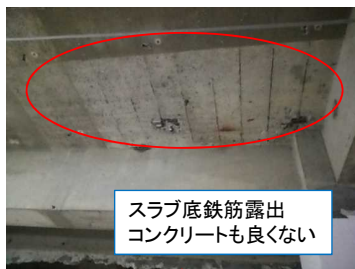
スラブ底鉄筋露出
コンクリートも良くない

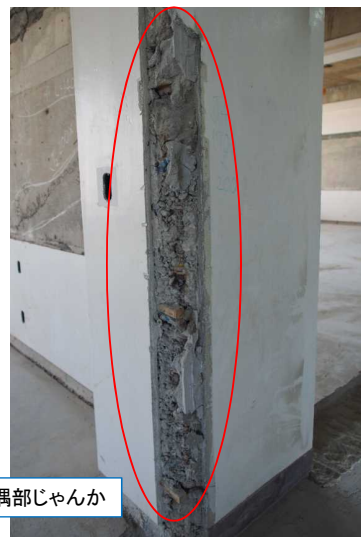
柱出隅部じゃんか

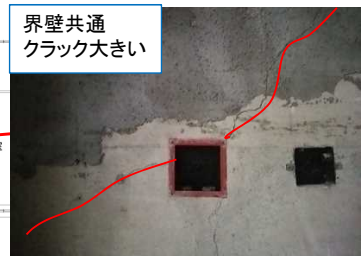
界壁共通
クラック大きい
