事例4

愛知県 名古屋市立東志賀小学校

名古屋市内の長寿命化改修のモデルケースとなる全面的な改修

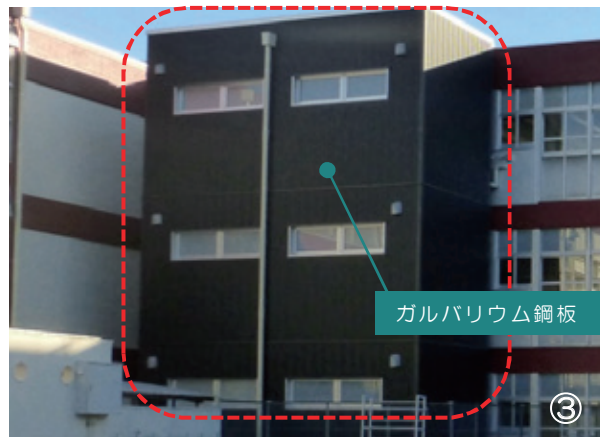
写真 ①外観（改修後）②外観（改修前）③外装にガルバリウム鋼板新設

外壁が劣化している部分のうち、特に仕上げモルタルの浮きや、コンクリートの劣化が著しい部位については、仕上げモルタルを撤去し、ガルバリウム鋼板の外壁を新設した。

これにより、風雨・温度変化等から躯体を保護することができ、既存躯体の劣化の進行を抑制することができる。

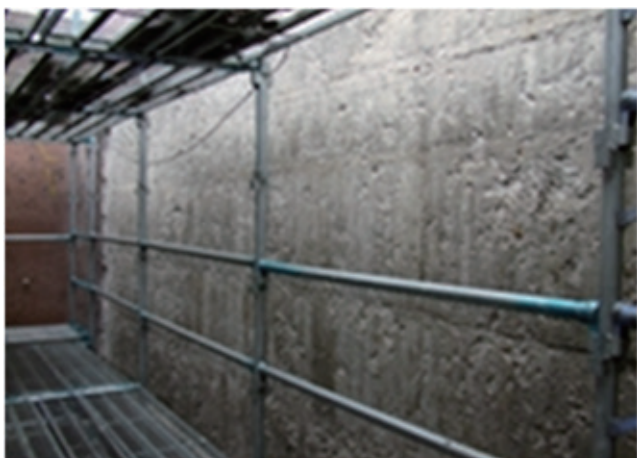
外壁の仕上げモルタル撤去後

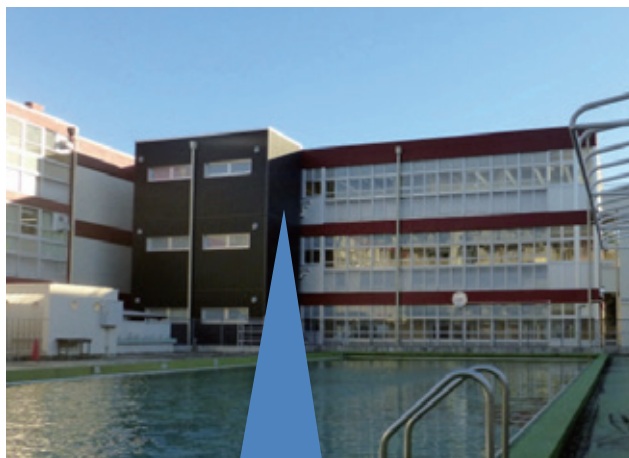
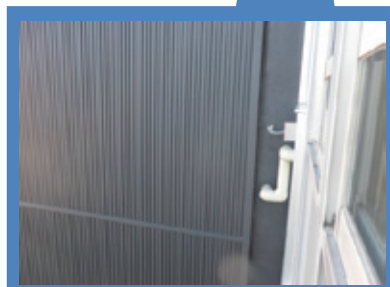
外装にガルバリウム鋼板新設

ガルバリウム鋼板部拡大

そして、新設したガルバリウム鋼板の外壁は、これまでの外装イメージを一新することで、美観の向上を図ることができる。

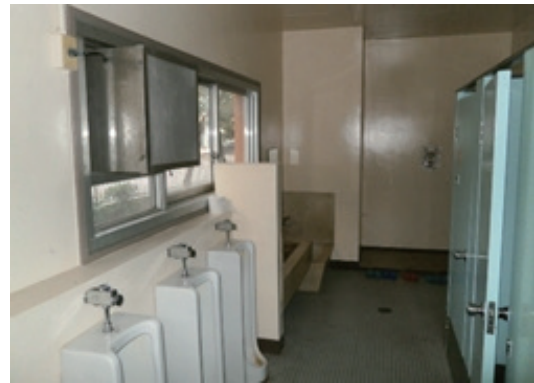
建物全体で劣化状況が進行しており、特にトイレなどの老朽化が顕著であった。

男子トイレ 改修前

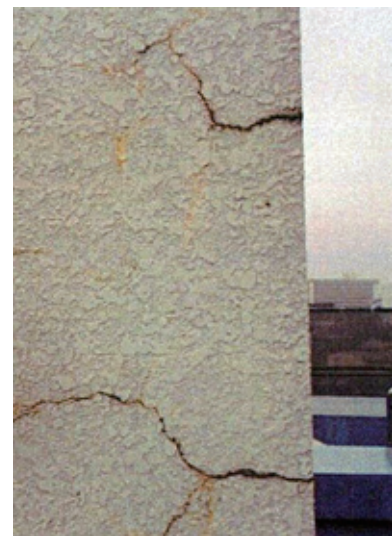
外壁表面のひび割れ、仕上げモルタルの剥離（浮き）が確認された。また、外部足場設置後、詳細な外壁調査を行ったところ、外壁の欠損や地上からの目視では確認されなかった鉄筋の露出や腐食などの劣化が確認された。

外壁表面のひび割れ（錆汁発生）

鉄筋のかぶり厚不足による外壁のひび割れがあったため、左官コテを使用してモルタルを充てんする工法を採用した。これにより、鉄筋のかぶり厚の確保とともに躯体の持つ本来の性能の回復を図ることができる。

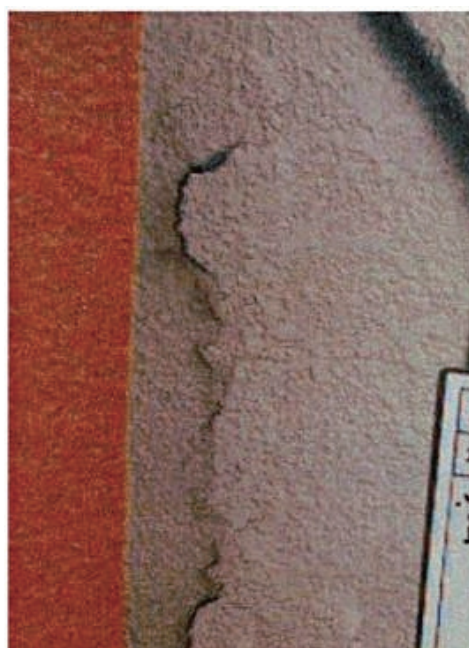
改修前

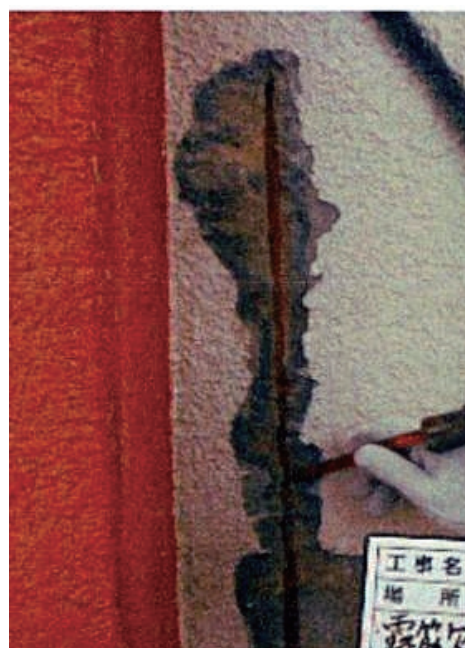
鉄筋が露出している部分をはつりとした状態

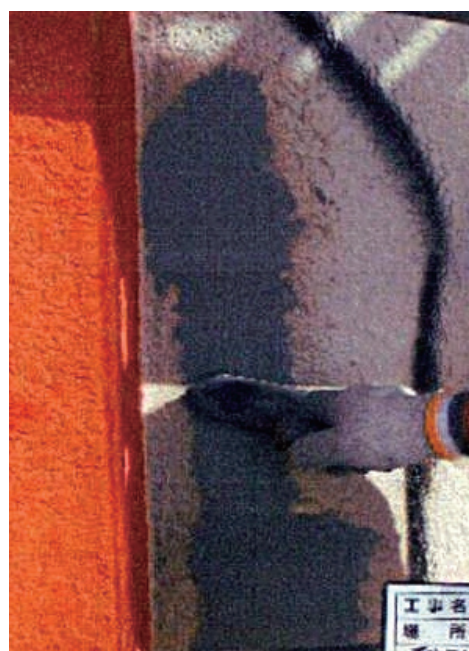
エポキシ樹脂モルタル充てん仕上げ

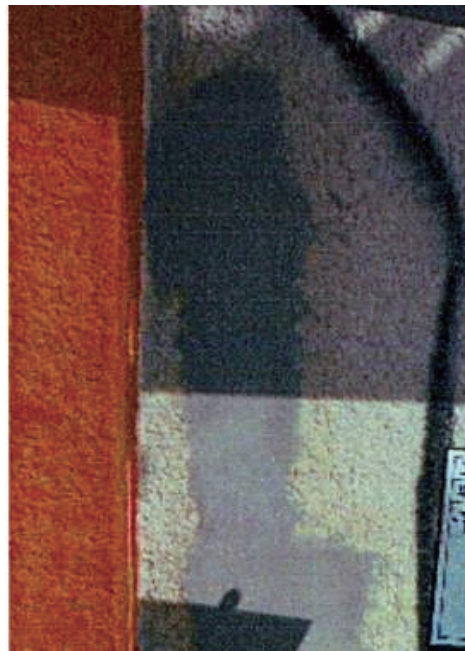
完了

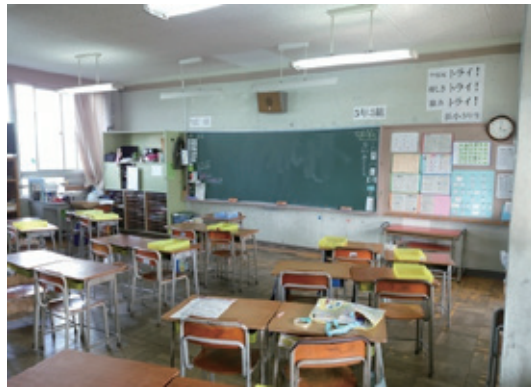
ICT設備や児童作品等の掲示スペースの不足、児童用ロッカーがA4サイズのランドセルに対応していない等の機能不足を抱えていた。

教室 改修前

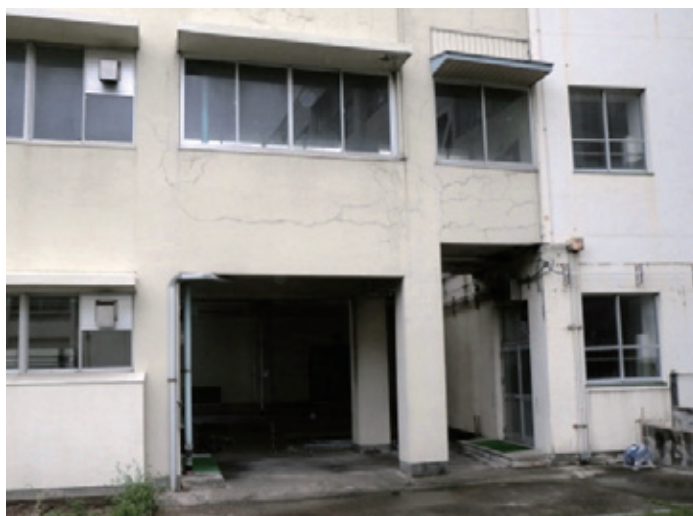
中性化深さが平均 3.0cm と比較的進行していた。また、庇裏にコンクリート欠損が確認された。

ひび割れや欠損が見られる外壁

庇部分にひび割れが発生し、落下する危険性があったため、欠損部を除去し、モルタルを充てんして修復した。これにより、欠損部分を元の形状に戻すことができるため、鉄筋のかぶり厚の確保とともに躯体の持つ本来の性能の回復を図ることができる。

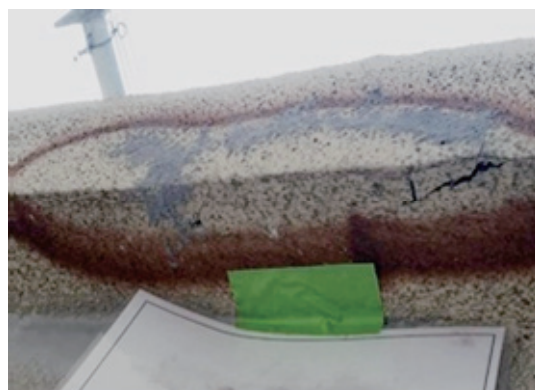
施工前（庇部）

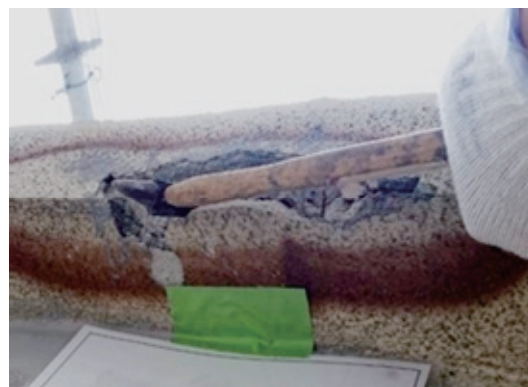
欠損部除去

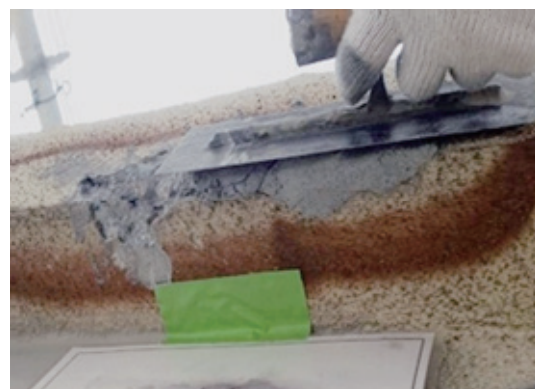
樹脂モルタル充てん

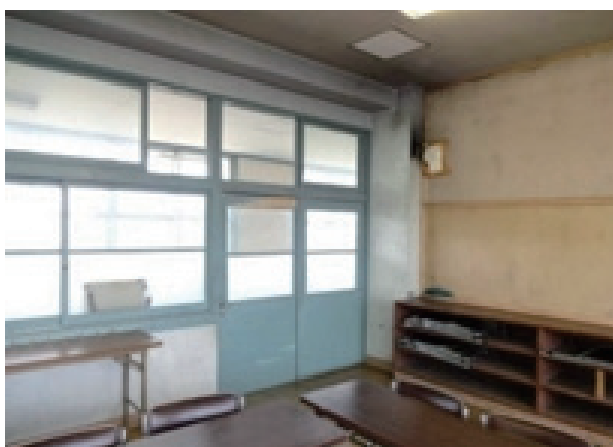
各諸室については木製間仕切り・板張りの床・天井などの劣化・損傷があり、翌年度の統合に向け全般的な内装の改修が必要であった。共用部には、廊下のひび割れが認められた。

劣化が進んだ学習空間

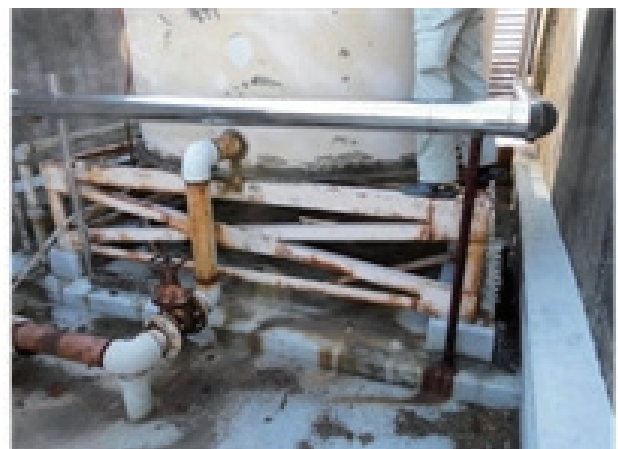
トイレや手洗いなどの給排水管の劣化による汚臭、漏水などの不具合が発生していた。その後の現地調査により給排水設備の劣化が著しいことが判明した。

金属錆がある老朽化した給排水設備

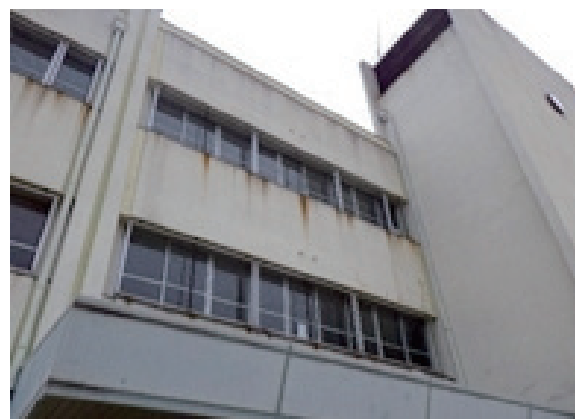
外観目視により、塗膜の剥離、軽微なひび割れ、金属錆が確認された。

塗膜の剥離、軽微なひび割れ、金属錆が見られる外壁

ひび割れは軽微なものであったが、今後ひび割れからの雨水の浸入を防止するため、予防保全を目的として、注入材をひび割れ深部まで充てんさせる工法を採用した。

塗装・吹付け直し工法は、建築物の外部に仕上げとして塗装するものである。中性化や雨水の浸入による中性化・錆の進行を抑制するため、防水形複層塗材を採用した。

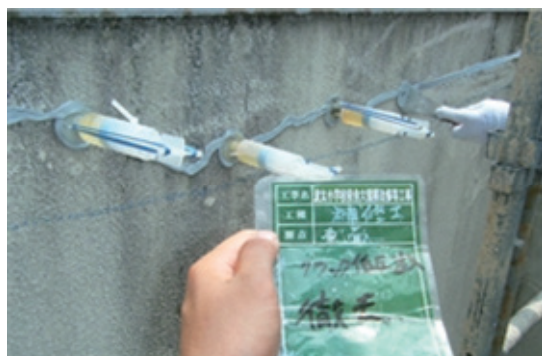
注入器具を用いてひび割れ部に注入材を充てん

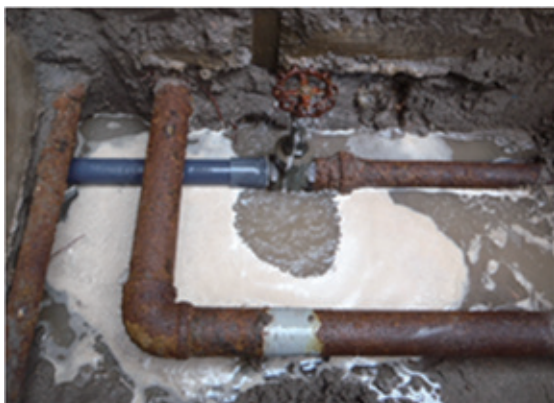
設備本体及び配管も劣化が著しく、不具合が頻発していた。

劣化が著しい配管

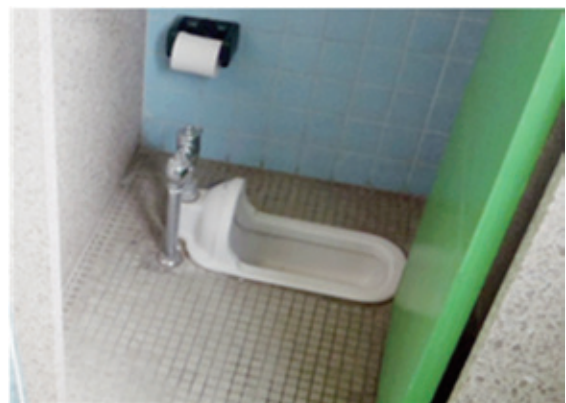
老朽化したトイレ

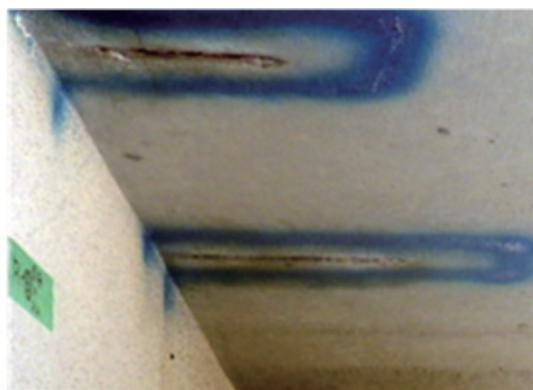
軒裏、パラペット等に爆裂による鉄筋の露出が確認された。

軒裏の鉄筋露出

軒裏部分に鉄筋が露出していたため、周囲をはつりとした上でモルタルを充てんし修復した。これにより、欠損部分を元の形状に戻すことができるため、鉄筋のかぶり厚の確保とともに躯体の持つ本来の性能の回復を図ることができる。なお、補修後は塗装などの仕上げを行うことにより、補修部分が見えなくなるため、補修した部分はほぼわからなくなる。

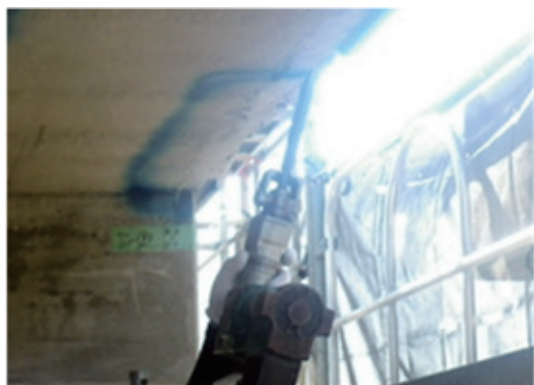
鉄筋が露出している部分をはつり取る作業

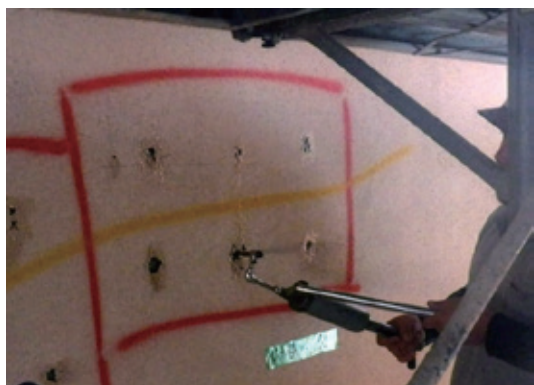
アンカーピンとモルタルを躯体に固定するためエポキシ樹脂を注入

外壁のモルタルに浮きが見られたため、アンカーピンを用い、既存の外壁と一体化した剥離防止層を形成する工法を採用した。

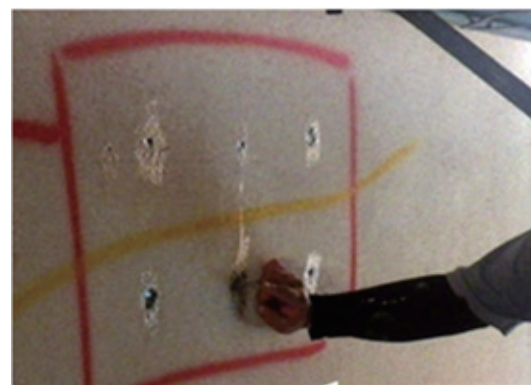
モルタルの浮きを躯体に確実に固定するためアンカーピンを挿入
