事例1

岩手県 洋野町立中野小学校

冬季の極度な冷え込みを抑えるため、
温熱環境の改善を重視した改修

～既存屋根材を残し鉄骨骨組み以外を解体した改修～

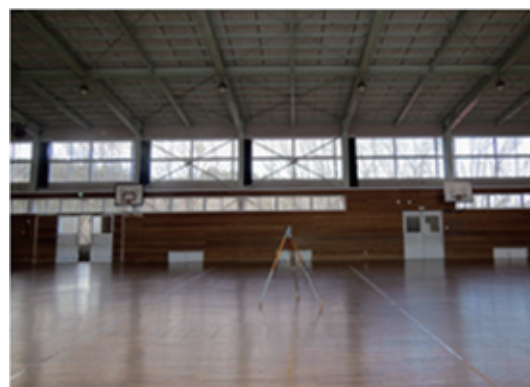
昭和49年に整備して以来、大規模な改修を行っていなかったため、アリーナ床面にゆがみが生じるなど、全体的に劣化が著しい状況であった。

内観 改修前

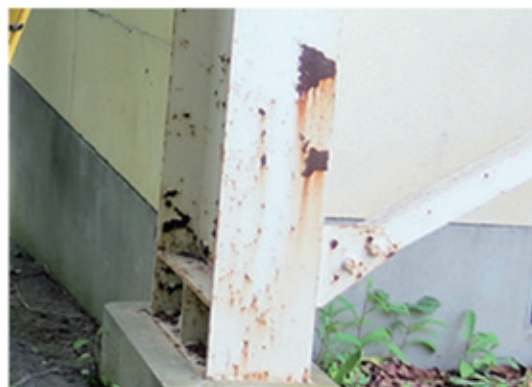
鉄骨には、軽度の錆及び塗装の剥がれ等が見受けられたが、耐力が低減するほどではなかった。

鉄骨部の錆及び塗装の剥がれ

鉄骨部の防食対策として、腐食部分の除去をした後、下塗りに防錆塗料の塗布、中・上塗りに表面保護塗料の塗布を行った。

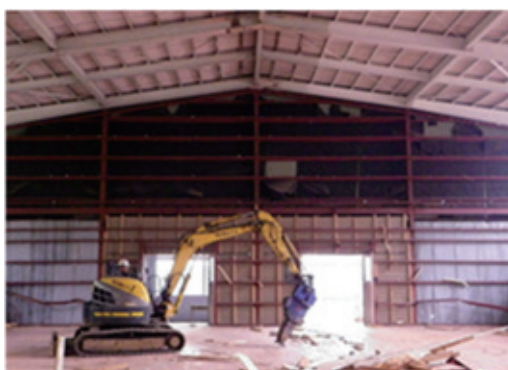
外壁の断熱がされておらず、内外部が全面的に老朽化しており、至る所から雨漏りが発生したため全面的に更新する必要があった。このため、既存建物の鉄骨骨組み（柱、梁、基礎）及び既存屋根材は残し、外壁材、内装材等の更新を行う工法を選択した。これにより、改築と同等の仕上がりとなり、建物の耐久性の向上を図ることができる。

既存屋根材及び鉄骨骨組み以外を解体

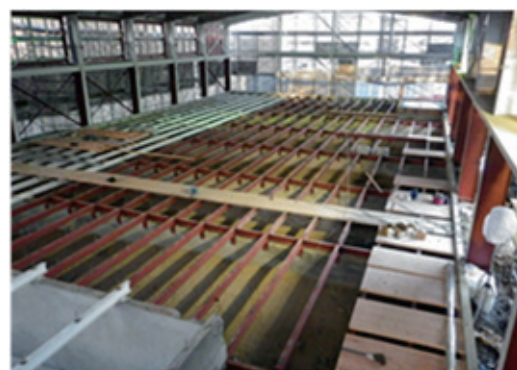
鉄骨骨組み以外を解体後、床部新設中

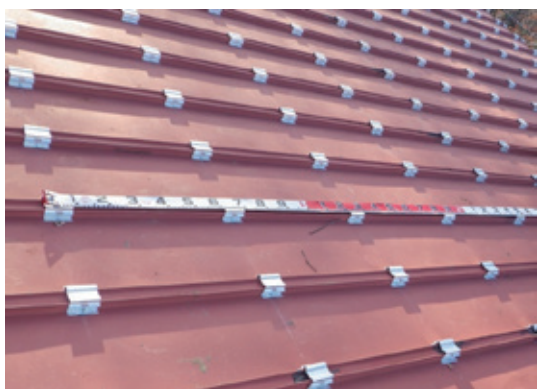
既存の屋根材・施工前

既存の屋根材を残し、その上に新しい屋根材を更新設置する手法で改修した。これにより、短い工期で、また、既存の屋根材の解体撤去費を削減しつつ、建築建物の耐久性を向上させることができた。

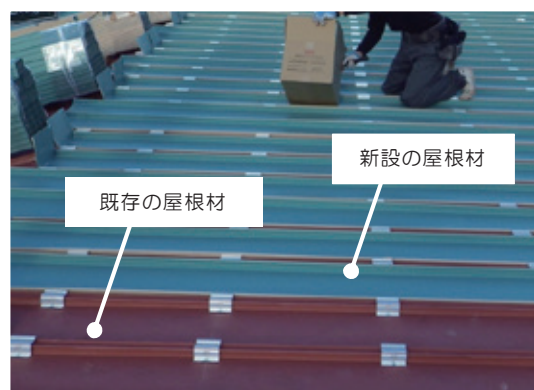
既存の屋根材に新設の屋根材を被せる

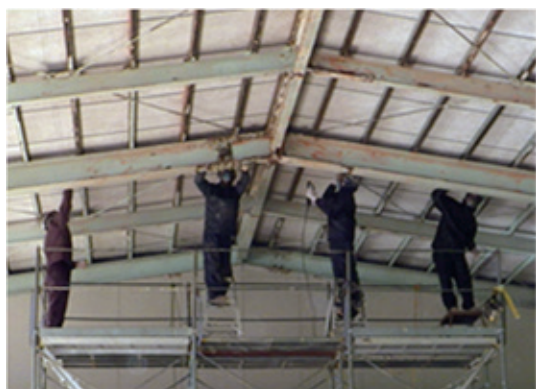
腐食部分の除去

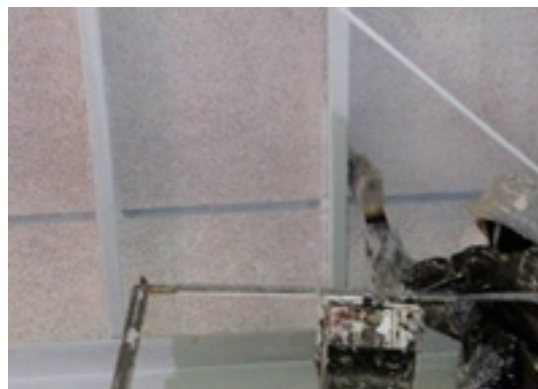
防錆塗料の塗布

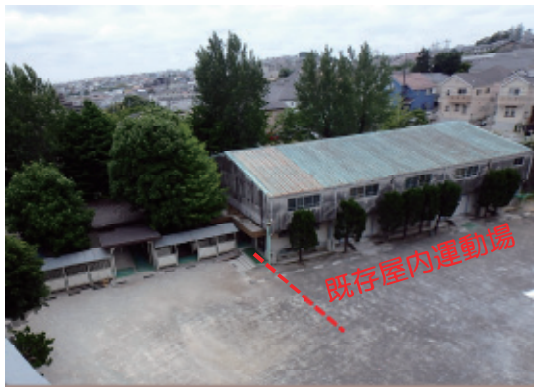
老朽化した屋内運動場

雨漏り・キャットウォークの損傷等

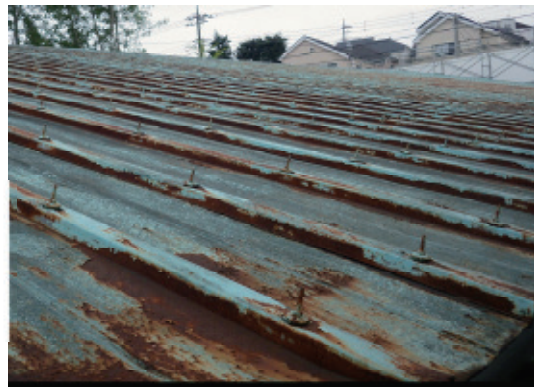
老朽化した屋根

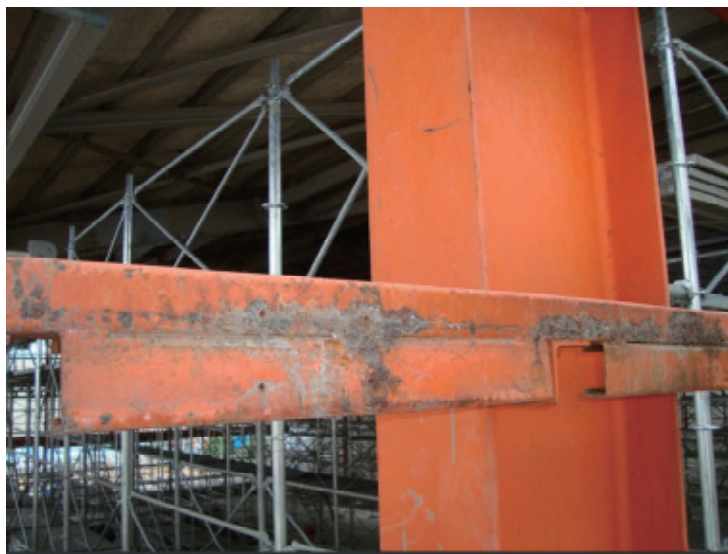
天井面の見え掛かり鉄部は露出のため劣化が進行しているものの、腐食は軽度であった。

鉄骨の劣化状況

経年劣化に伴う汚れが目立ったが、鉄骨の腐食状況は部分錆程度の軽度なもので、座屈はなく、柱の傾斜量及び不同沈下量にも問題は認められなかった。鉄骨の接合部分にも問題はなく、施工不良箇所も確認できなかった。このため、長寿命化改修で対応することとした。

これにより、鉄部の発錆状況に応じて部材の補修等を行った上で防錆塗装等を行うことができ、構造躯体の耐久性を高めることができた。また、床・壁・天井面に断熱を施すことにより室内環境の向上を図るとともに、配線の位置を変更する等、既存構造上の制約を受けない改修が可能となった。

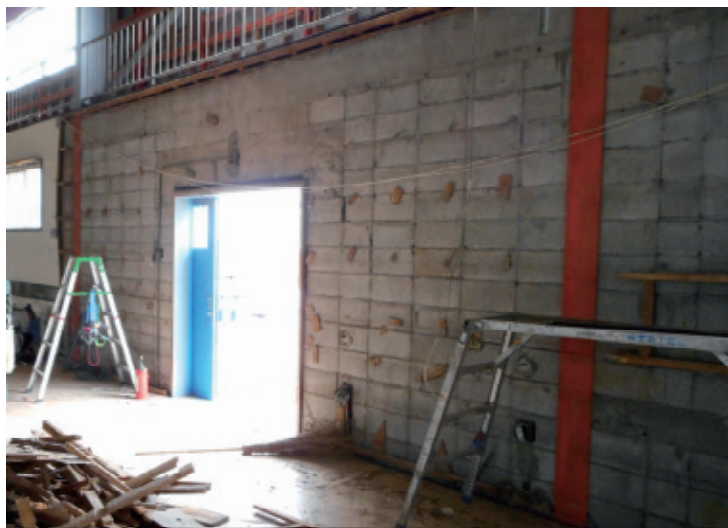
1階部分の壁には、コンクリートブロックが使用されており、強度に問題があった。

コンクリートブロックを使用している強度に問題のある壁

外壁に使用されたコンクリートブロックの強度に問題があったことから、安全性を考慮して、部分的な補修に留まらず、既存建物の鉄骨骨組み（柱、梁、基礎）以外の屋根材、外壁材、内装材等の全面的な更新を行う工法を選択した。

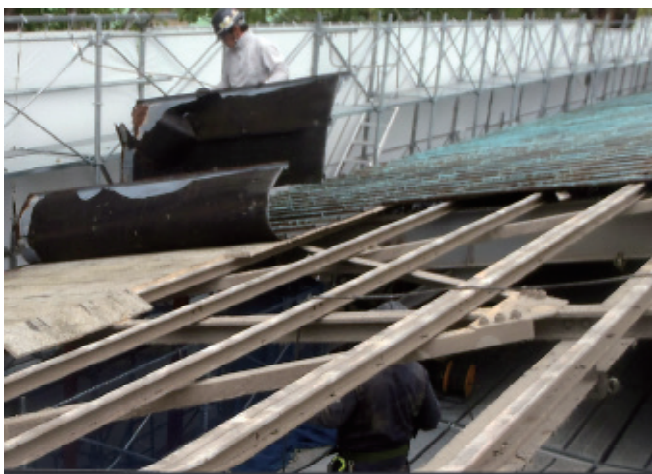
屋根面及び2階部分の外壁ボードは汚れがひどく塗装も劣化している状況であった。

屋根部材の劣化状況

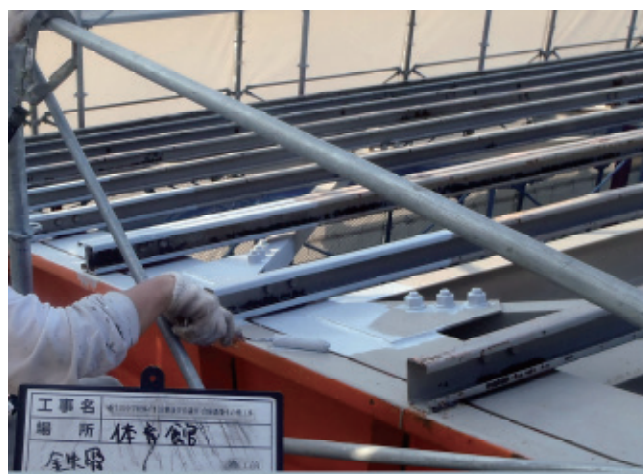
屋根（鉄部）の防錆塗装

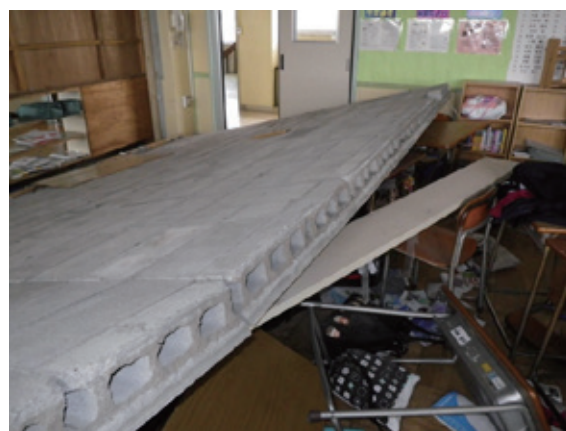
コンクリートブロック壁は、十分な配筋及び周囲の構造体との有効なつなぎやアンカーがないと、振動によって部分的に落下する危険性が高い。東日本大震災では、鉄筋コンクリート造架構との緊結が不十分だったためコンクリートの塊が部分的に転倒・落下した例が複数あった。

コンクリートブロック壁の全面倒壊
(RC 造架構との境界部分)

コンクリートブロックの緊結状況が不十分な場合、若しくは緊結状況の確認が困難な場合に想定される対策には、これらを撤去し、乾式壁に改修するなどが考えられる。

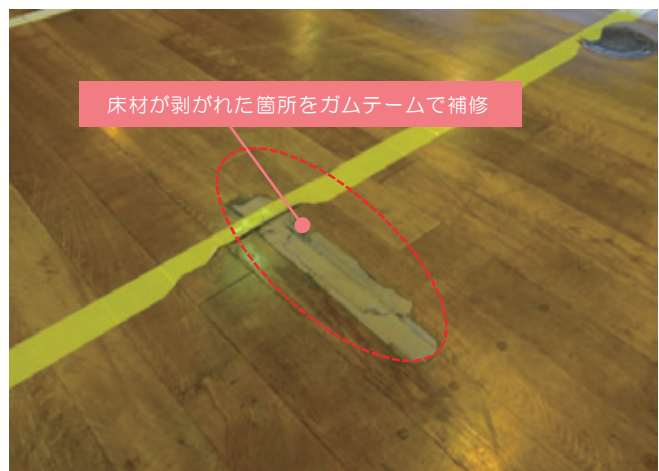
アリーナ床面の不陸や破損、体育倉庫の雨漏りなど、外部・内部共に施設の老朽化が進んでいた。

老朽化したアリーナ床面

屋内運動場として最も重要なアリーナ床の仕様を、従来の木造床組から鋼製床組とし、床板の厚さも15mmから18mmにすることで耐久性を向上させた。

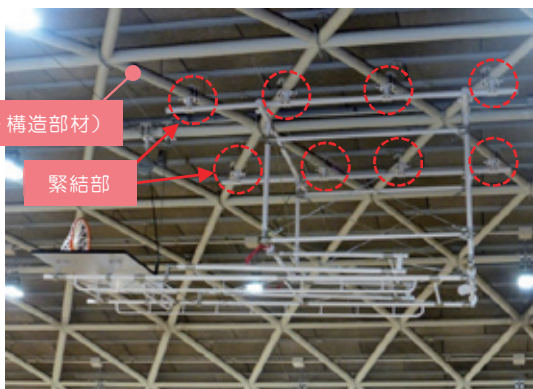
脱落防止のため支持材に緊結されたバスケットゴール

長寿命化改修に合わせてバスケットゴールの耐震対策を実施するとともに、地域材による内装木質化や劣悪なトイレ環境を改善した。

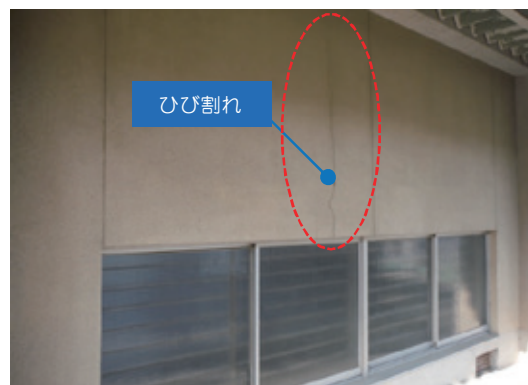
体育館は屋根及び柱の上部を鉄骨で構成する鉄骨造であるが、体育館のギャラリー部分まで（床から約3m程度まで）は鉄筋コンクリート造となっている。ギャラリー部の鉄筋コンクリート造部分の壁には多数のひび割れがみられたが、コンクリートのコア試験の結果からは、鉄筋まで達するような中性化も見られず、コンクリート圧縮強度にも問題は無く、比較的健全なコンクリート躯体であった。

ギャラリー部の鉄筋コンクリート造部分は、壁に多数のひび割れがみられたが、コンクリート圧縮強度は、設計基準強度を十分上回っていた。

外壁のひび割れ

外壁にひび割れがあったため、ひび割れに沿ってU字形にコンクリートをカットし、その部分に補修材を充てんする工法を採用した。

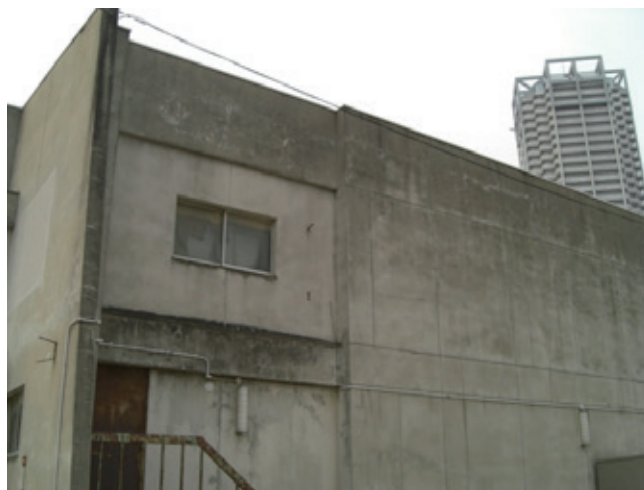
中性化深さが平均 3.4 cmと比較的進行していた。構造躯体全般にひび割れが確認された。また、天井裏の壁面にコンクリート欠損が確認された。

経年劣化のため、汚れている外壁

経年劣化のため、建物内外ともに汚れている状態であったが、コンクリートの圧縮強度は設計基準強度以上確保されており、コンクリートの圧縮強度には問題はなく、長寿命化改修を実施できると判断した。

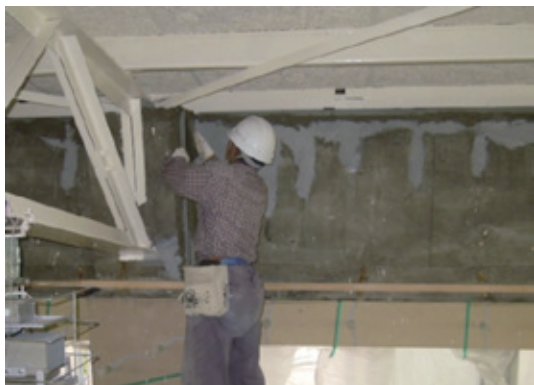
樹脂モルタル充てん中

構造躯体の断面修復改修の左官工法は、修復面積（容積）が比較的小さい（少ない）場合に用いられ、左官コテを使用してモルタルを充てんする。

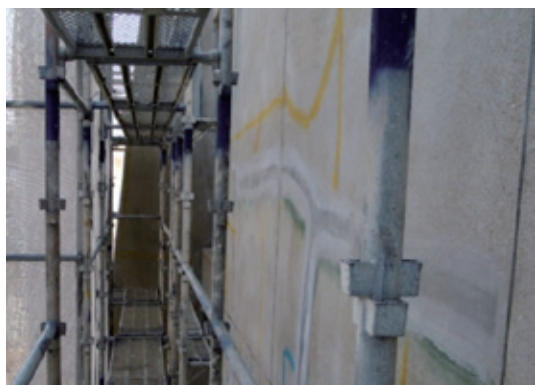
施工前（ひび割れ補修後）

塗装・吹付け直し工法は、建築物の外部に仕上げとして塗装するものである。

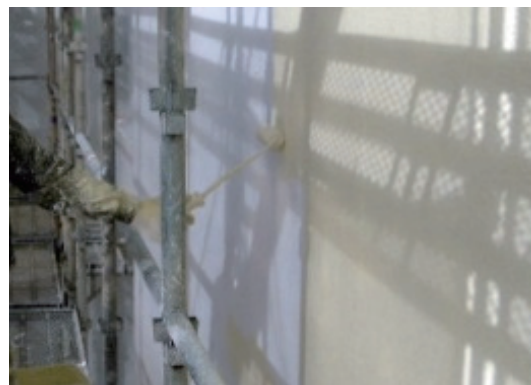
複層塗材の塗布

これにより、仕上げとしての美観が向上するだけでなく、中性化の進行や雨水の浸入による錆の進行等を防止し、耐久性の向上を図ることができる。
