事故の概要

- 1 発生日時
平成29年8月17日(木) 14時18分頃
- 2 発生場所
岩国航空基地内(すべり地区)
- 3 発生部隊等
CH-101 8193号機(砕氷艦「しらせ」所属)
- 4 搭乗者
砕氷艦「しらせ」飛行科:5名、第111航空隊:3名
- 5 天候
晴れ 風:南東8kt(5m/s) 視程10Km以上
雲量:3/8 気温:29℃ 露点温度:25℃
- 6 発生事象
カーゴ・スリング訓練におけるホバリングへの移行時、操縦士の操作に起因する機体の縦振動が生じ、直ちに着陸したものの、その後も振動が収まらず、機体がバウンドし横転、機体を損傷
- 7 被害等
 - (1) 搭乗員:4名(軽傷:肋骨ひび、打撲等)
 - (2) 航空機:大破(修理の能否を含め確認中)

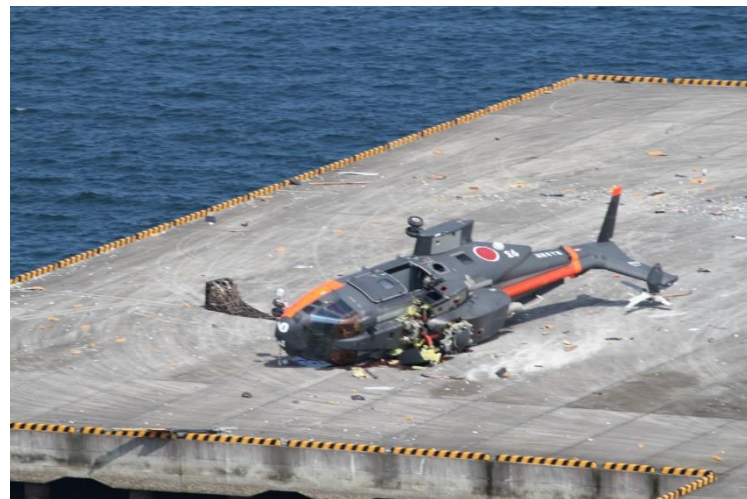
横転した事故機(CH-101)

- 1 振動を含む飛行特性の再教育と対処法の再徹底
- 2 操縦士間の相互補完要領の再確認

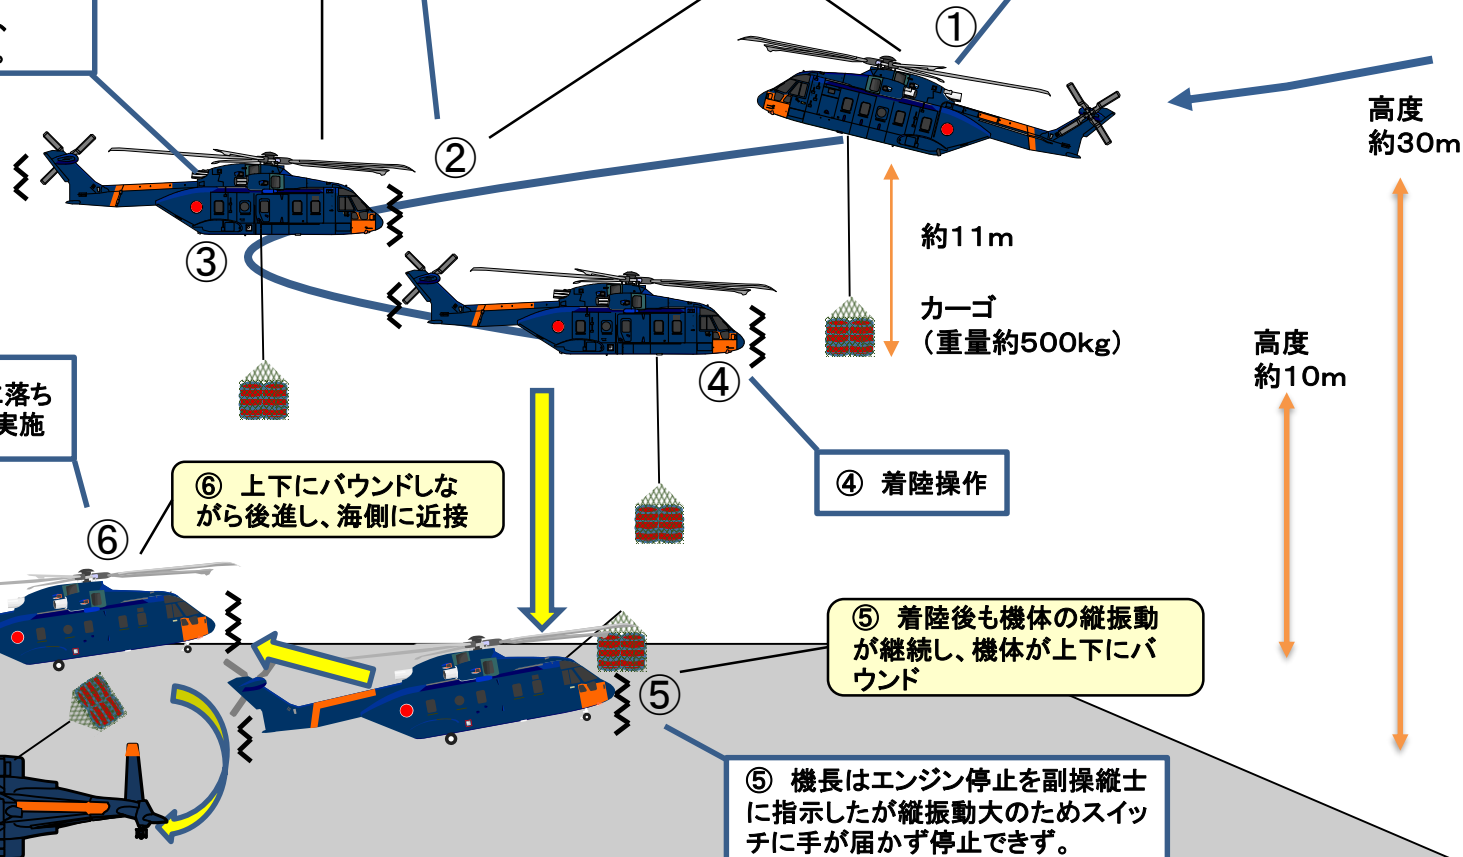
横転までの状況(判明事項)

③ 両操縦士の同時操縦によるコレクティブピッチレバー*1の頻繁な操作に起因する機体の縦方向の振動*2が発生

- *1 コレクティブピッチレバー：エンジン出力とローターブレードのピッチを同時に変更するレバー
- *2 機体の縦方向の振動：ローターブレードのピッチの頻繁な変更により発生する機体の上下方向の細かな振動
振動発生時は*1のレバーから手を放し、システムによる自動回復を待つことが必要

③ 機長、副操縦士はともに着陸が最善と判断し、それぞれ着陸操作を実施
ただし、カーゴは機体振動のため、スイッチを操作できず切り離せず。

② ホバリングへ移行時(出力増、機首上げ、減速)、エンジン出力が制限を超えそうになったため、機長が副操縦士に操縦の引継ぎを伝えないまま修正のための操縦を実施(その結果、操縦士2名による同時操縦状態を惹起)

① 副操縦士が操縦を実施

①② 通常より速い速度のまま進入

- 器材上の要因 : 過去の整備記録、飛行前点検及びFDR解析等において器材上の要因なし
- 人的要因(推定) :
 - 1 機長の処置判断不適切
機体振動発生時の対処不十分
 - 2 操縦士間の連携不足
どちらが操縦を行うのか操縦士相互の認識不足
