# 事故の概要

- 1 発生日時  
平成29年8月17日(木) 14時18分頃
- 2 発生場所  
岩国航空基地内(すべり地区)
- 3 発生部隊等  
CH-101 8193号機(砕氷艦「しらせ」所属)
- 4 搭乗者  
砕氷艦「しらせ」飛行科:5名、第111航空隊:3名
- 5 天候  
晴れ 風:南東8kt(5m/s) 視程10Km以上  
雲量:3/8 気温:29℃ 露点温度:25℃
- 6 発生事象  
カーゴ・スリング訓練におけるホバリングへの移行時、操縦士の操作に起因する機体の縦振動が生じ、直ちに着陸したものの、その後も振動が収まらず、機体がバウンドし横転、機体を損傷
- 7 被害等
  - (1) 搭乗員:4名(軽傷:肋骨ひび、打撲等)
  - (2) 航空機:大破(修理の能否を含め確認中)

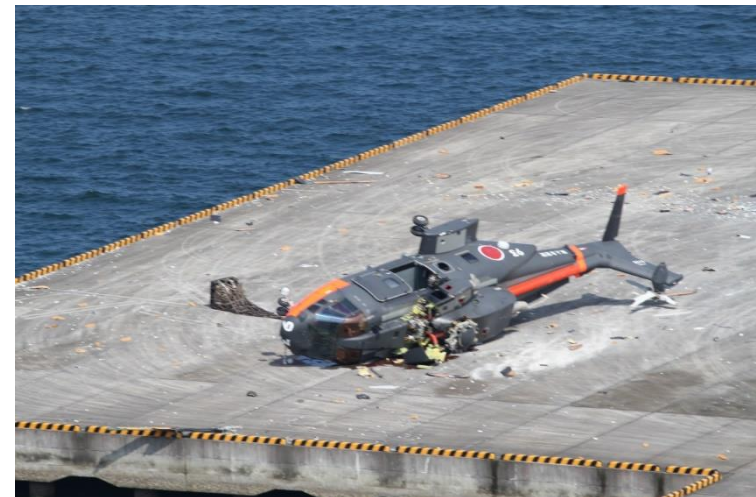
横転した事故機(CH-101)

⑦ 前進中、上下のバウンドにより機体のバランスが崩れ左横転

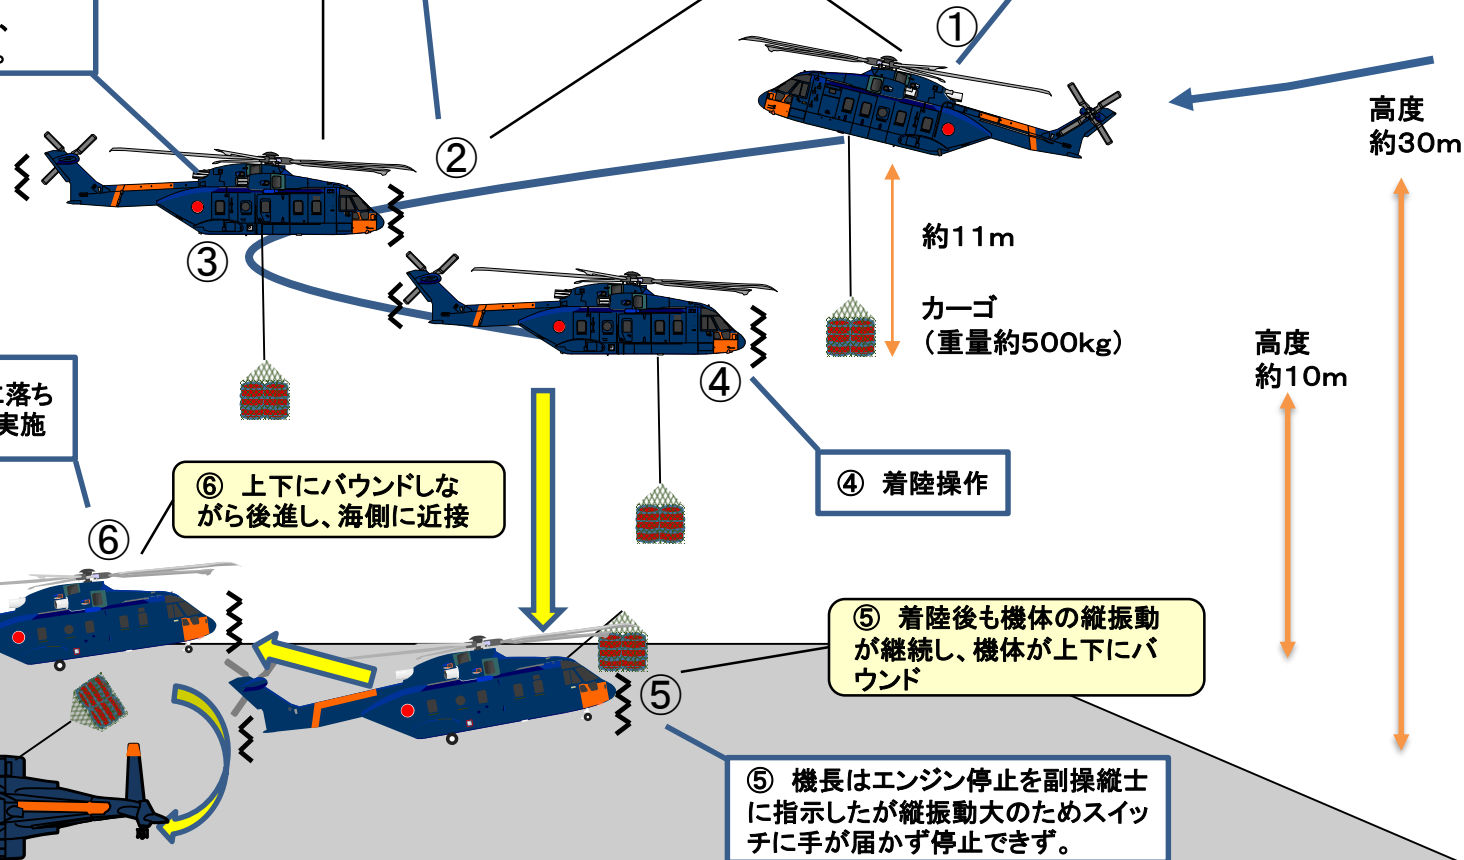
③ 両操縦士の同時操縦によるコレクティブピッチレバー\*1の頻繁な操作に起因する機体の縦方向の振動\*2が発生

③ 機長、副操縦士はともに着陸が最善と判断し、それぞれ着陸操作を実施  
ただし、カーゴは機体振動のため、スイッチを操作できず切り離せず。

② ホバリングへ移行時(出力増、機首上げ、減速)、エンジン出力が制限を超えそうになったため、機長が副操縦士に操縦の引継ぎを伝えないうまま修正のための操縦を実施(その結果、操縦士2名による同時操縦状態を惹起)

① 副操縦士が操縦を実施

①② 通常より速い速度のまま進入

⑥ 機長は後席の航空士から「海に落ちる」との報告を受け、前進の操作を実施

⑥ 上下にバウンドしながら後進し、海側に近接

- 1 振動を含む飛行特性の再教育と対処法の再徹底
- 2 操縦士間の相互補完要領の再確認
