事故の概要

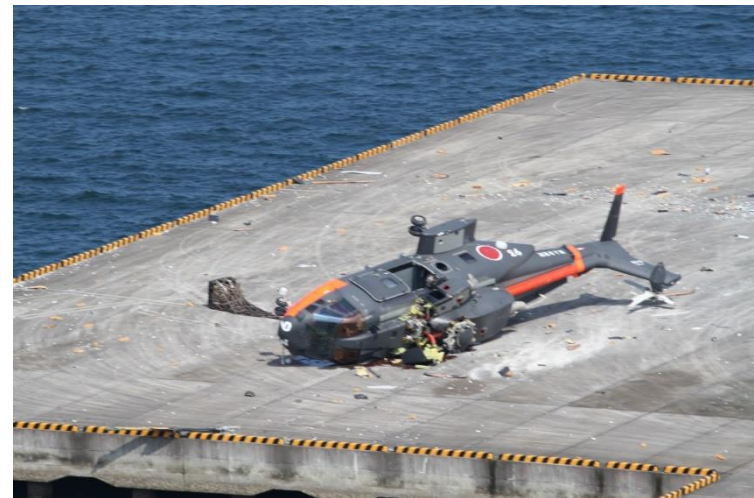
- 1 発生日時
平成29年8月17日(木) 14時18分頃
- 2 発生場所
岩国航空基地内(すべり地区)
- 3 発生部隊等
CH-101 8193号機(砕氷艦「しらせ」所属)
- 4 搭乗者
砕氷艦「しらせ」飛行科:5名、第111航空隊:3名
- 5 天候
晴れ 風:南東8kt(5m/s) 視程10Km以上
雲量:3/8 気温:29℃ 露点温度:25℃
- 6 発生事象
カーゴ・スリング訓練におけるホバリングへの移行時、操縦士の操作に起因する機体の縦振動が生じ、直ちに着陸したものの、その後も振動が収まらず、機体がバウンドし横転、機体を損傷
- 7 被害等
 - (1) 搭乗員:4名(軽傷:肋骨ひび、打撲等)
 - (2) 航空機:大破(修理の能否を含め確認中)

横転した事故機(CH-101)

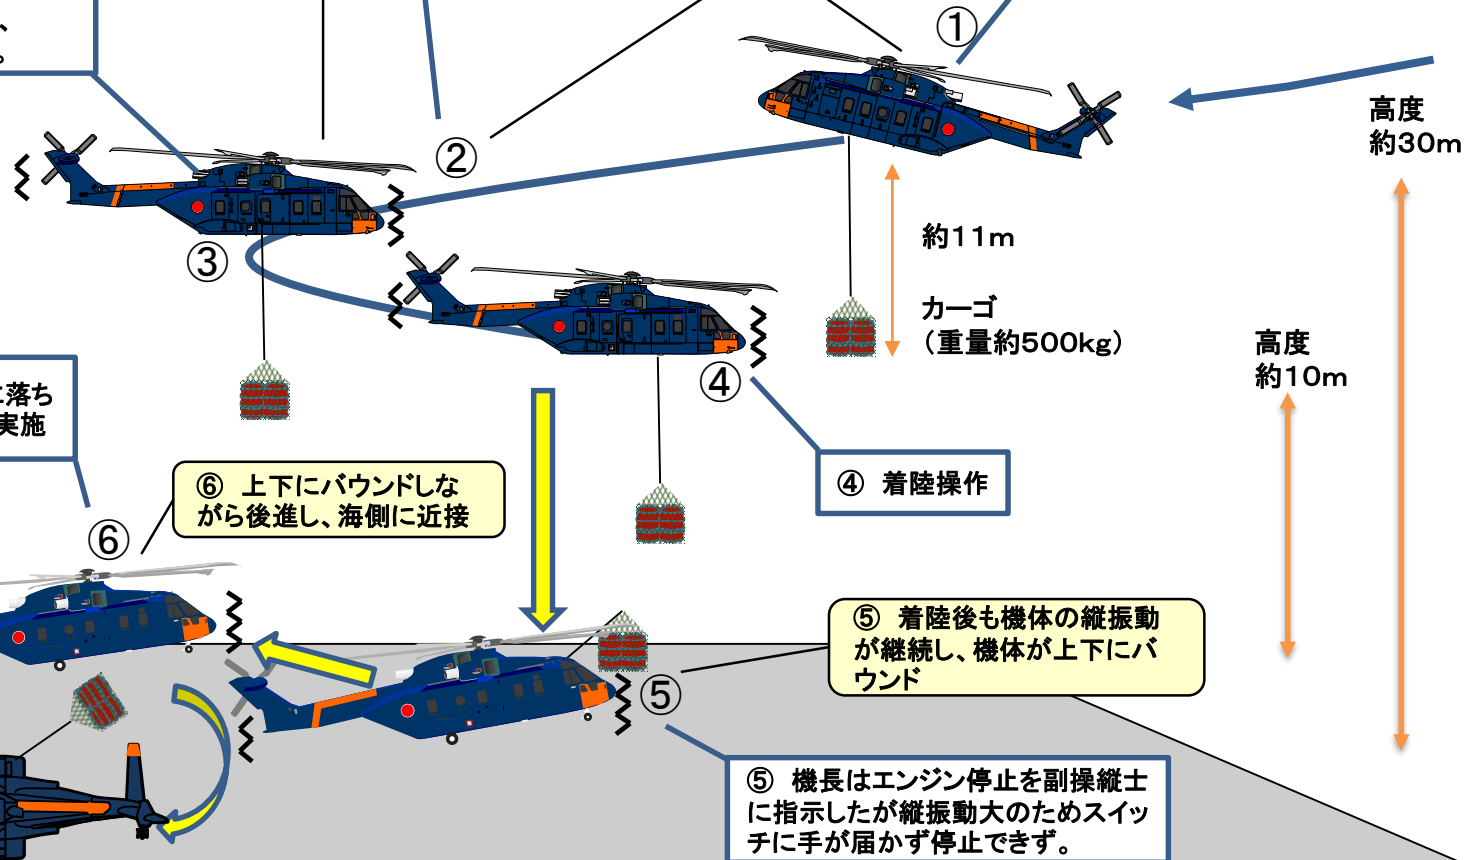
横転までの状況(判明事項)

③ 両操縦士の同時操縦によるコレクティブピッチレバー*1の頻繁な操作に起因する機体の縦方向の振動*2が発生

③ 機長、副操縦士はともに着陸が最善と判断し、それぞれ着陸操作を実施
ただし、カーゴは機体振動のため、スイッチを操作できず切り離せず。

② ホバリングへ移行時(出力増、機首上げ、減速)、エンジン出力が制限を超えそうになったため、機長が副操縦士に操縦の引継ぎを伝えないうまま修正のための操縦を実施(その結果、操縦士2名による同時操縦状態を惹起)

① 副操縦士が操縦を実施

①② 通常より速い速度のまま進入

⑥ 機長は後席の航空士から「海に落ちる」との報告を受け、前進の操作を実施

⑥ 上下にバウンドしながら後進し、海側に近接

⑤ 着陸後も機体の縦振動が継続し、機体が上下にバウンド

⑤ 機長はエンジン停止を副操縦士に指示したが縦振動大のためスイッチに手が届かず停止できず。

⑦ 前進中、上下のバウンドにより機体のバランスが崩れ左横転

- 器材上の要因 : 過去の整備記録、飛行前点検及びFDR解析等において器材上の要因なし
- 人的要因(推定) :
 - 1 機長の処置判断不適切
機体振動発生時の対処不十分
 - 2 操縦士間の連携不足
どちらが操縦を行うのか操縦士相互の認識不足

- 1 振動を含む飛行特性の再教育と対処法の再徹底
- 2 操縦士間の相互補完要領の再確認
