砕氷艦「しらせ」 CH-101 8193号機

3 事故概要

- (1) 事故種別:中事故(航空機大破)
- (2) 発生時期:着陸接地後
- (3) 事故形態種類:横転

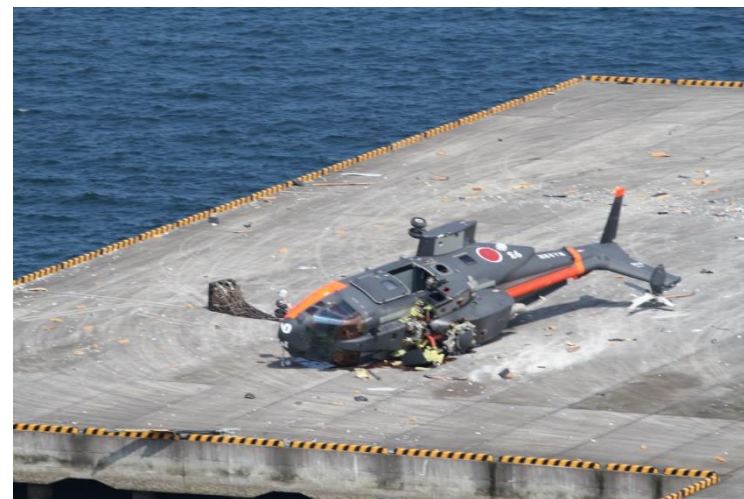
カーゴ・スリング訓練におけるホバリングへの移行時、操縦士の操作に起因する機体の縦振動が生じ、直ちに着陸したものの、その後も振動が収まらず、機体がバウンドし横転、機体は大破、搭乗員8名が脱出したもの。

横転した事故機(CH-101)

- (1) 機長の処置判断不適切
機体振動発生時の対処不十分
- (2) 操縦士間の連携不足
どちらが操縦を行うのか操縦士相互の認識不足
