南極輸送支援ヘリコプター3号機の横転事故調査結果概要

砕氷艦「しらせ」 CH-101 8193号機

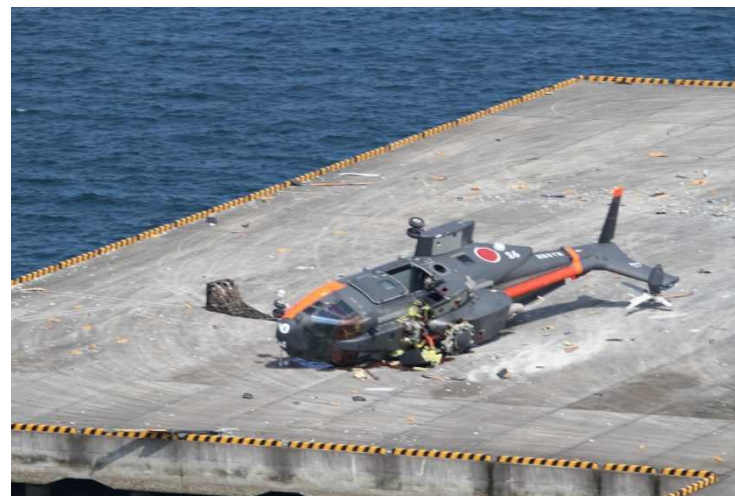
カーゴ・スリング訓練におけるホバリングへの移行時、操縦士の操作に起因する機体の縦振動が生じ、直ちに着陸したものの、その後も振動が収まらず、機体がバウンドし横転、機体は大破、搭乗員8名が脱出したもの。

横転した事故機(CH-101)

- (1) 機長の処置判断不適切
機体振動発生時の対処不十分
- (2) 操縦士間の連携不足
どちらが操縦を行うのか操縦士相互の認識不足

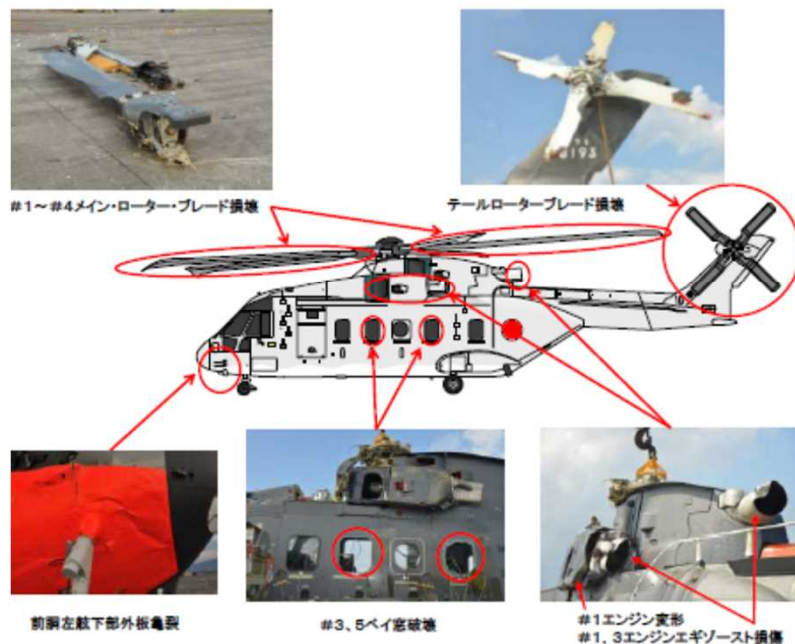
主として前胴左舷下部外板亀裂、No1エンジン変形、救難ホイスト破損、メインローターブレード及びテールローターブレード損壊等

機体の損傷状況(左側)

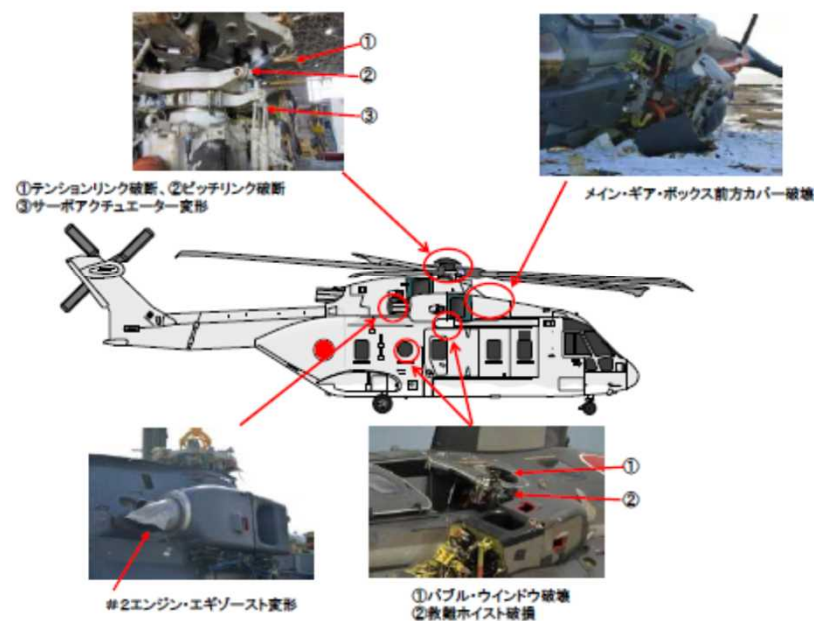
機体の損傷状況(右側)
