イプシロンロケット 6号機  
打上げ失敗の原因究明に係る  
報告書

2023年5月19日

国立研究開発法人 宇宙航空研究開発機構

イプシロンロケット 6号機原因究明チーム

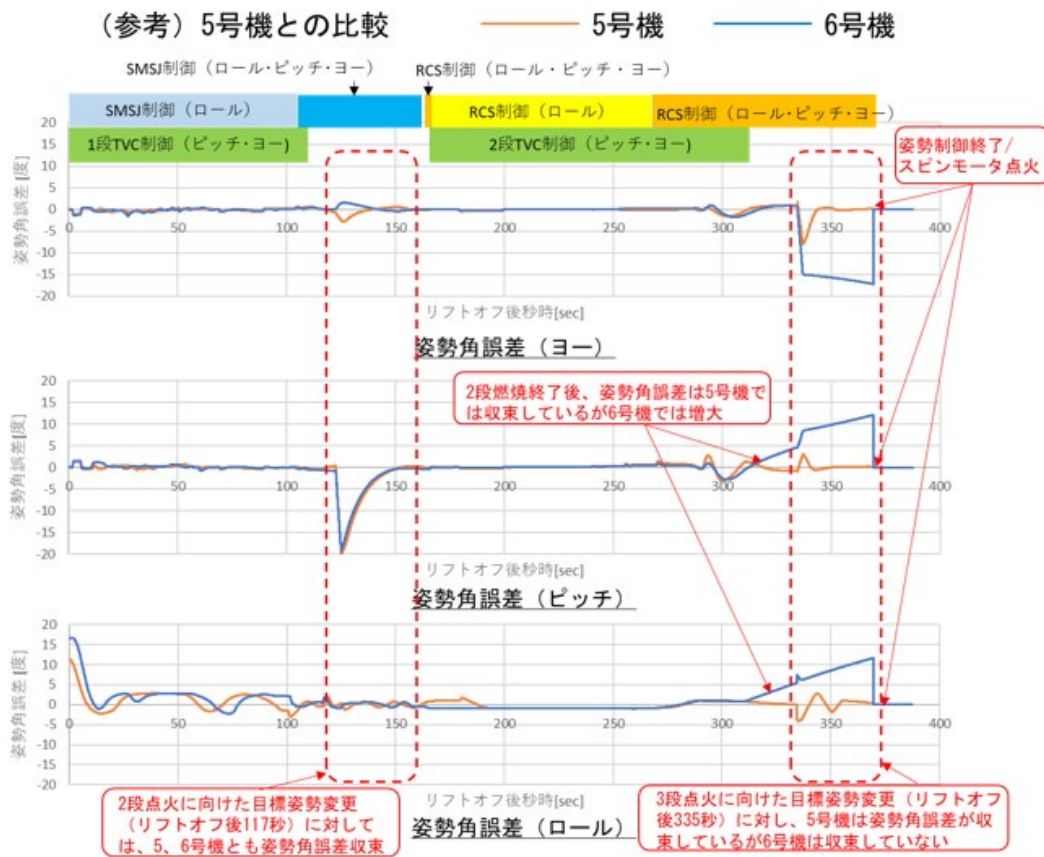
図4.1-1 イプシロンロケット6号機の姿勢角誤差(5号機との比較)

6号機の姿勢角誤差を図4.1-1に示す。1段モータ燃焼中のTVC制御およびSMSJによる姿勢制御は正常に行われ、2段モータ燃焼中のTVC制御も正常。その後、RCSによる制御のみになった際に3軸全ての姿勢角誤差がRCS制御終了まで拡大し続けた。

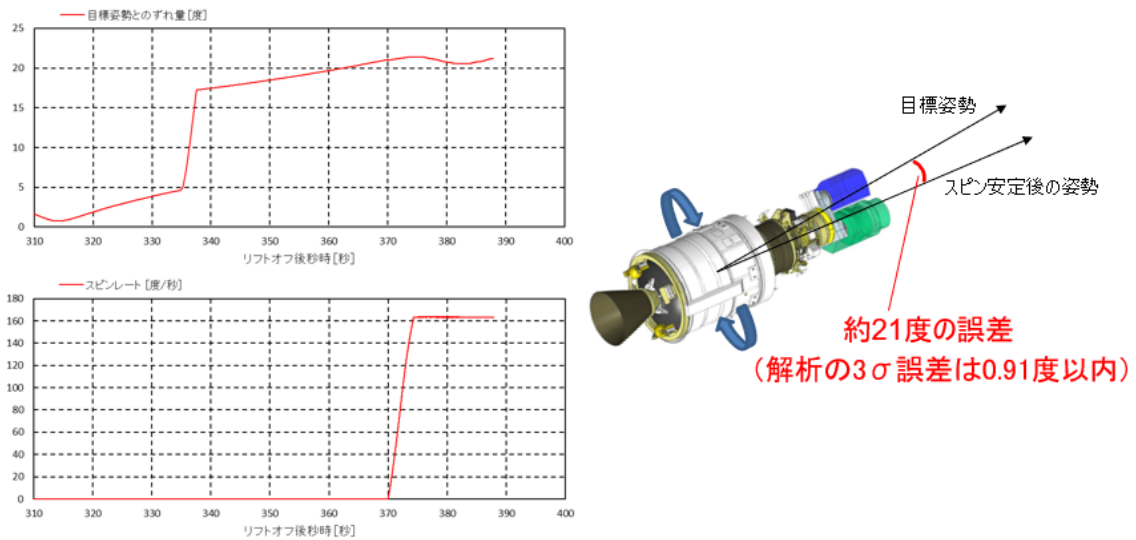
図 4.1-2 スピンモータの姿勢角誤差

6号機の目標姿勢とのずれ量を図4.1-2に示す。2段RCS制御終了/スピンモータ点火時点(リフトオフ後370秒)で目標姿勢とのずれ量は、 $3\sigma$ 誤差である0.91度を大きく上回って約21度であった(2段燃焼終了後の姿勢異常)。

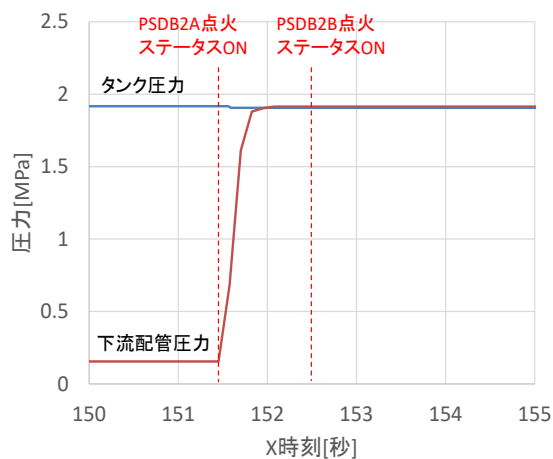
図 4.2-1 -Y軸側圧力データ

6号機の2段RCS圧力データを図4.2-1と図4.2-2に示す。-Y軸側(図4.2-1)は、パイロ弁点火信号送出後に下流配管圧力がタンク圧力まで上昇しており正常であるが、+Y軸側(図4.2-2)はパイロ弁点火信号送出後も下流配管圧力がタンク圧力まで上昇していない。パイロ弁点火信号によりパイロ弁が開動作し、タンク側からパイロ弁下流配管にヒドラジンが流入することにより、下流配管圧力がタンク圧力まで上昇するのが正常であるが、+Y軸側は異常を示している(2段RCS(+Y軸側)異常)。この+Y軸側の2段RCSが機能していなかったため、2段燃焼終了後の姿勢異常が発生した。

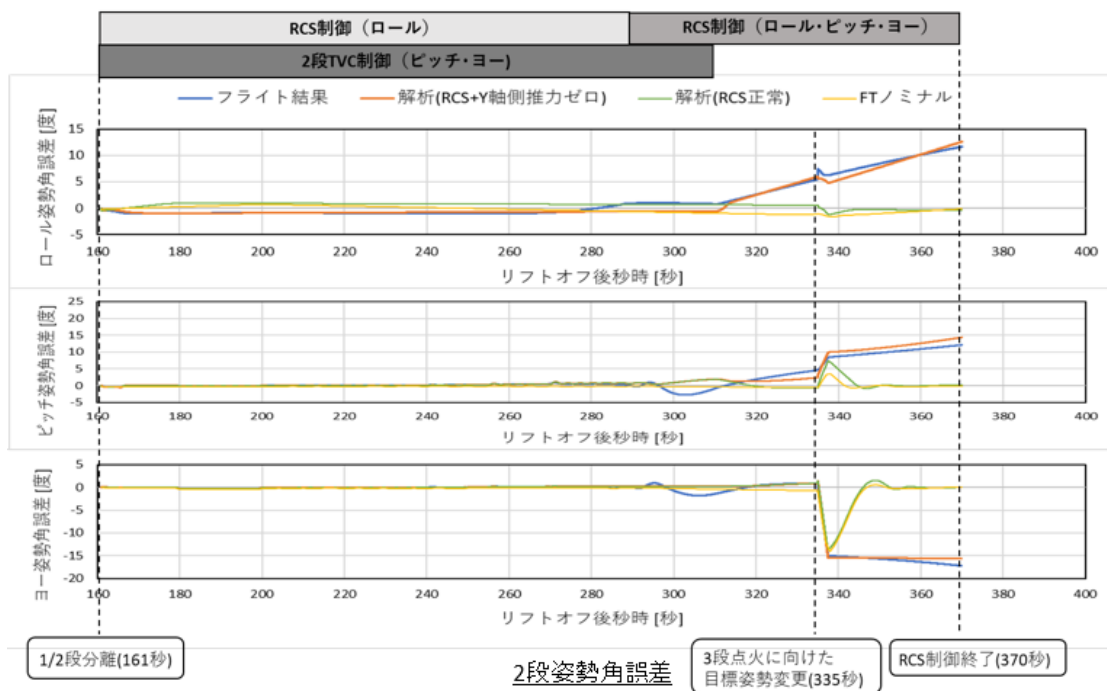
図 4.3-1 2段姿勢角誤差の解析結果

2段 RCS+Y 軸側が機能しなかったことを裏付けるため、2段 RCS+Y 軸側が正常ケースと機能しない(推力ゼロ)ケースの2つのケースに対して、姿勢挙動のシミュレーション解析を行った。解析条件を表 4.3-1、解析結果を図 4.3-1、図 4.3-2 に示す。

正常ケースは最新特性飛行経路 (FT) ノミナルと傾向がよく一致している。また、2段 RCS+Y 軸側が機能しない(推力ゼロ)ケースは、フライト結果と傾向がよく一致している。スピンアップ後の目標姿勢とのずれ量についても、2段 RCS+Y 軸側が機能しない(推力ゼロ)ケースはフライト結果と傾向がよく一致している。

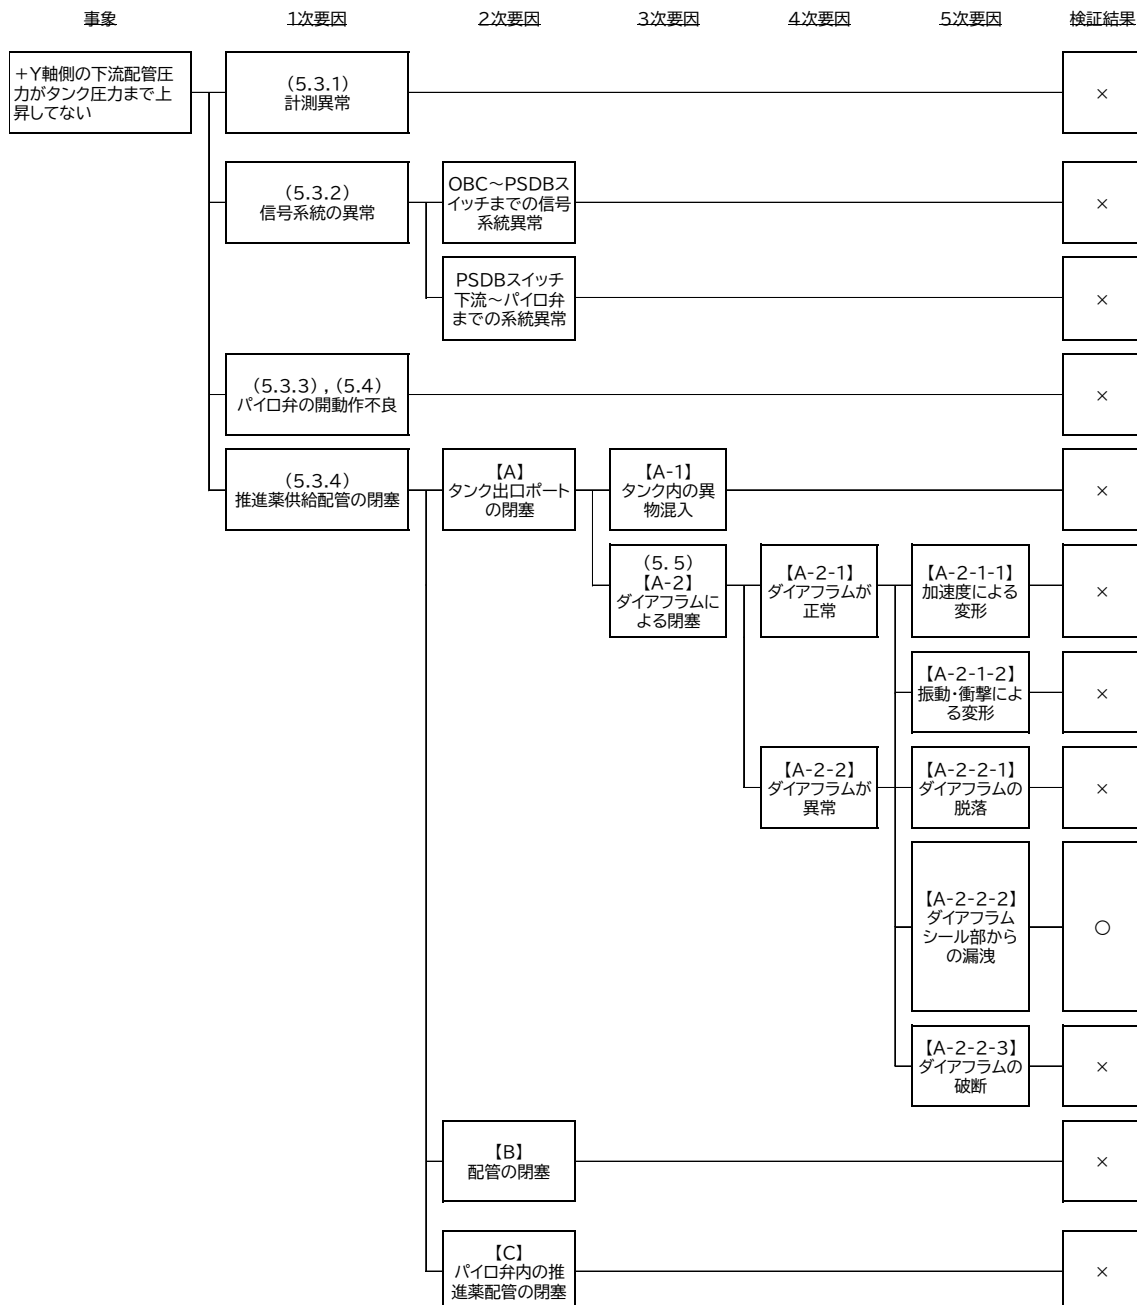
図 5.2-1 2段 RCS 異常 FTA

2段燃焼終了後の姿勢異常の原因として特定した2段 RCS (+Y軸側) 異常に関して、「+Y 側モジュールの下流配管圧力がパイロ弁点検信号送出後にタンク圧力まで上昇していない事象」に着目して FTA を展開し、検討した結果のまとめを図 5.2-1 に示す。

フライトデータ詳細分析、製造・検査データの確認および追加検証試験実施により、原因を「ダイヤフラムシール部からの漏洩」に特定した。詳細を次項以降に示す。

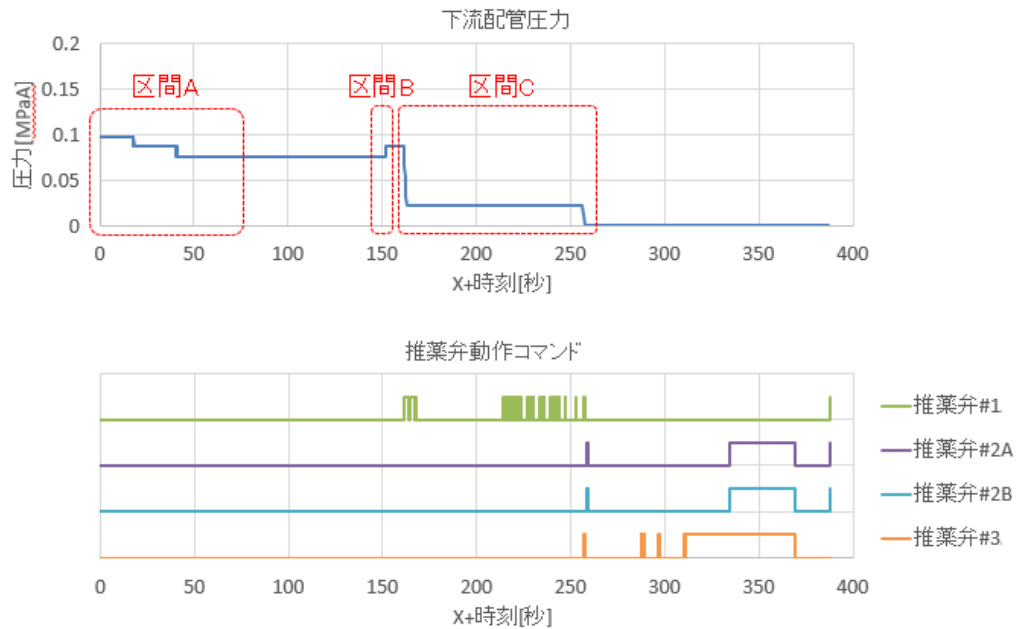
図 5.4-2 +Y 軸側下流配管圧力

要因を絞り込むため、フライトでの+Y 軸側下流配管圧力データを図 5.4-2 に示す。パイロ弁点火信号送出後の 1 分解能 (0.011MPa) 圧力上昇および推進薬弁開動作中の圧力保持 (0.022MPa) の詳細検証を行った。

まず、本データは以下に示す理由により実事象と判断した。

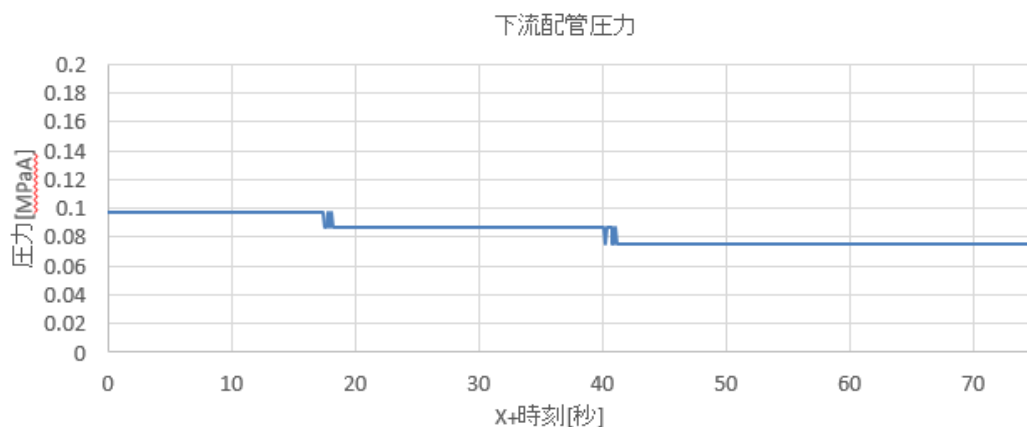
図 5.4-3 区間 A 圧力

【区間 A】 リフトオフ以降、外気圧力の低下と飛行中の振動により圧力が徐々に低下している（図 5.4-3 参照）。

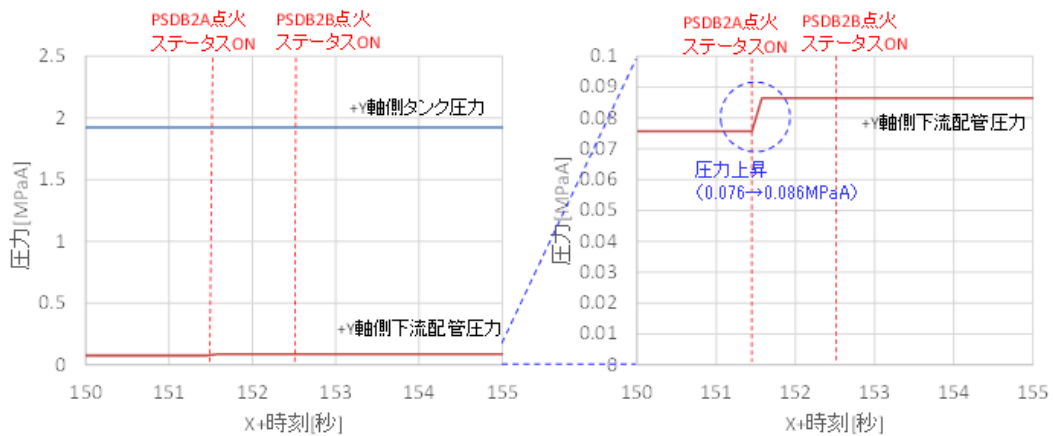
図 5.4-4 区間 B 圧力

【区間 B】パイロ弁点火信号送出時の圧力が 1 分解能分上昇している（図 5.4-4 参照）。

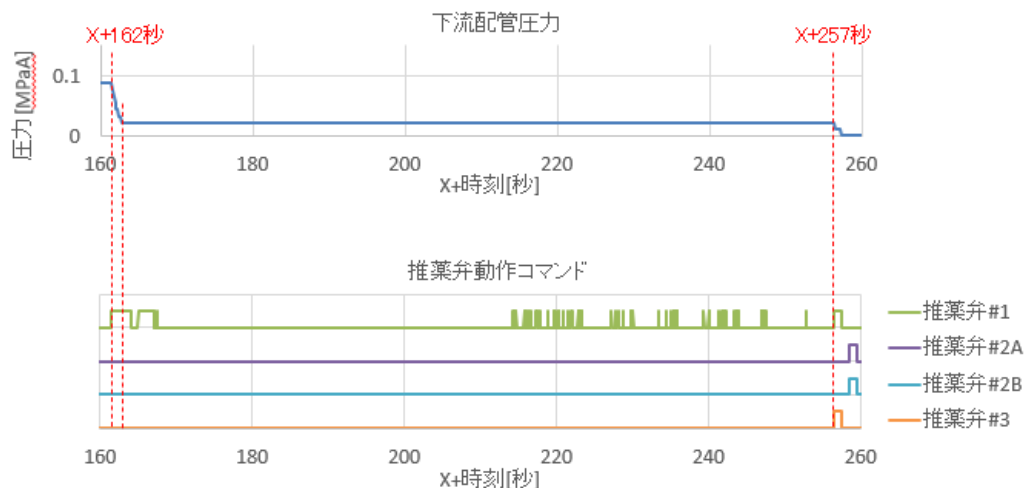
図 5.4-5 区間 C 圧力

【区間 C】X+162 秒に推薬弁#1 が開動作した後、圧力が 0.086MPaA から 0.022MPaA に低下。X+257 秒に推薬弁#1 および#3 が開動作した後、圧力が 0.022MPaA から 0MPaA に低下（図 5.4-5 参照）。

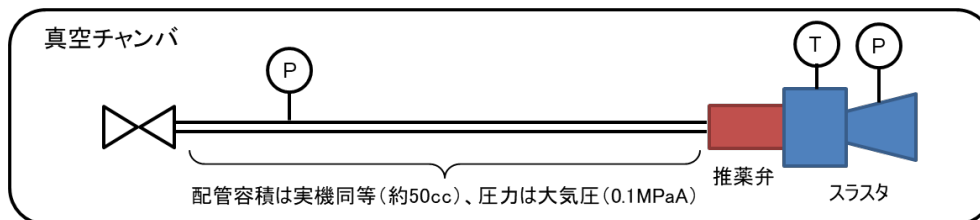
図 5.4-6 パイロ弁下流～推薬弁圧力変動確認試験

推薬弁#1 開動作中に圧力 0.022MPaA が保持されている状況の調査として、実機配管を模擬し、推薬弁を開動作させて圧力・温度データを取得する試験を実施した（図 5.4-6、5.4-7 参照）。配管内部に窒素ガス、水分を含む空気を封入したケースでは、圧力は保持されなかった。気体のみの影響や仮説的な可能性を想定していた氷結による推薬弁の閉塞はなかった。配管内部にヒドラジンを封入したケースではフライトと同様に圧力が保持されたため、この区間の圧力保持はヒドラジンの反応等によるものと考えられる。

ケース	配管内部	試験結果
1	窒素ガス (気体のみ影響確認)	・配管圧力は真空まで低下 ・温度変化なし
2	水分を含む空気 (水結可能性の確認)	・配管圧力は真空まで低下 ・温度変化なし
3	窒素ガス +ヒドランジ5cc封入	・配管圧力は約0.01MPaAを保持 ・スラスタ温度およびスラスタ下流圧力に変化あり
4	窒素ガス +ヒドランジ10cc封入	・配管圧力は約0.03MPaAを保持 ・スラスタ温度およびスラスタ下流圧力に変化あり

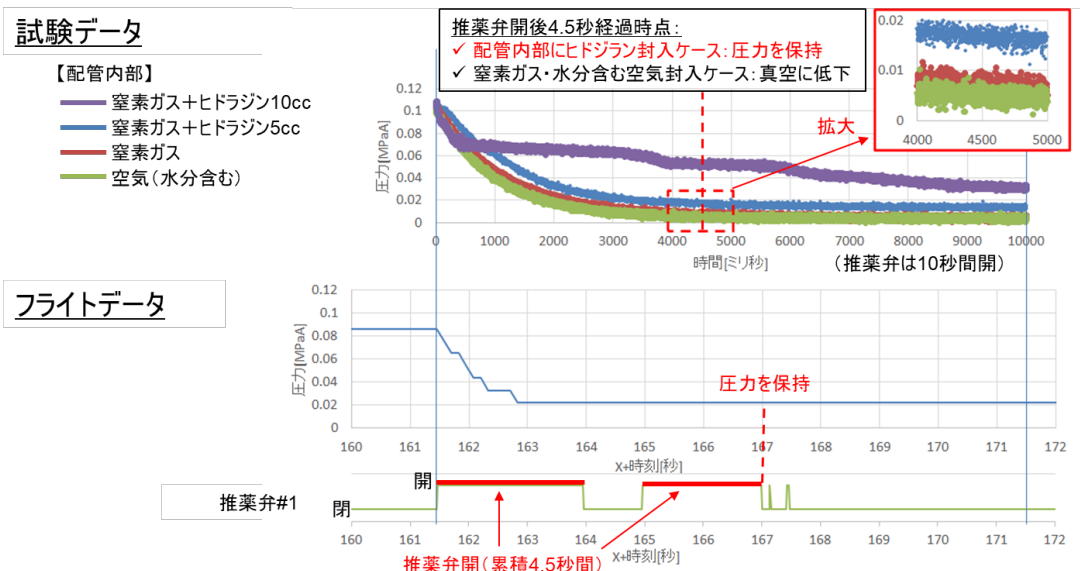
図 5.4-7 フライトデータとの比較評価

※1 フライト中に推薬弁#1 が連続開動作した時間（累積 4.5 秒間）に対して、試験では 10 秒間推薬弁を開動作させて推薬弁開後 4.5 秒経過時点での圧力挙動の比較評価を実施した。

※2 下流配管圧力（フライトデータ）が保持された理由は、パイロ弁下流に数 cc のヒドランジが存在していたためと考えられる。気体のみの場合や水分が存在している場合では圧力は保持されない。

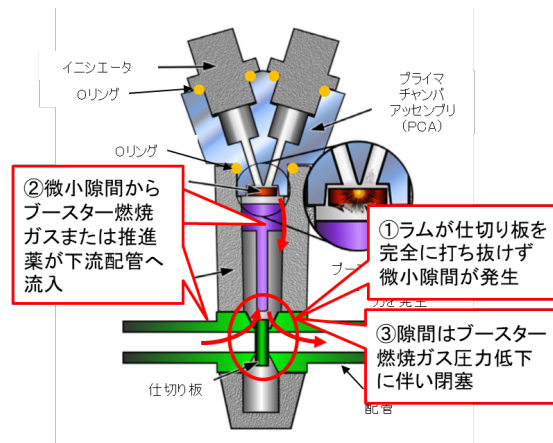
図 5.4-8 パイロ弁開動作不良の故障シナリオ

パイロ弁の開動作不良の故障シナリオはフライトデータ評価と製造・検査データの確認結果から「PCA 作動後にラムが仕切り板を完全に打ち抜けず、仕切り板に微小な隙間が発生してブースター燃焼ガスまたは推進薬がわずかにパイロ弁下流に入り込んだ」（図 5.4-8 参照）に絞り込まれ、以下の検証により要因ではないことを確認した。詳細 FTA および確認結果を図 5.4-9 に示す。

フライトデータで推薬弁#1 開動作中に 0.022MPaA 保持（パイロ弁下流に数 cc のヒドラジンが存在）したと整合しない。

仕切り板の上下流両方に隙間が発生する場合、微小な隙間が発生する時間は数 ms オーダーであり、この作動時間内でパイロ弁下流に流出する推進薬量は 0.001cc オーダーでありフライトデータ（区間 B の 1 分解能（0.011MPa）上昇と区間 C の 0.022MPaA 保持）と整合しない。

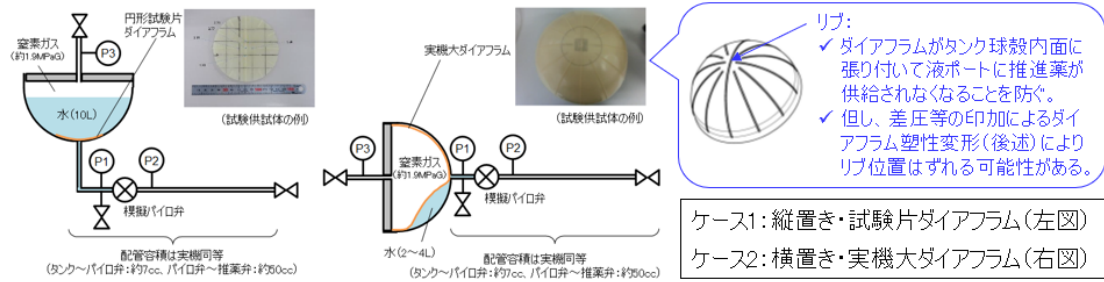
図 5.5-1 ダイアフラム閉塞確認試験結果

ダイアフラムが液ポートに近接した状態でパイロ弁開動作したときのダイアフラム閉塞可能性を確認するための試験(閉塞確認試験)を実施した結果を図 5.5-1、図 5.5-2 に示す。結果として、閉塞するケースが確認され、模擬パイロ弁開後の配管圧力上昇はフライトデータを再現した。また、配管から 3~11cc の水が採取されたことは、フライトにおいてパイロ弁下流にヒドラジンが数 cc 流入したと考えられること、および実機のタンク出口ポート~パイロ弁の配管容積が 7cc であることと整合する。したがって、「ダイアフラムによる閉塞」はパイロ弁下流配管圧力(フライトデータ)の挙動と整合する。

ケース	試験条件	試験結果	ダイアフラム差圧
1a	液ポート中心にリブあり	閉塞なし(模擬パイロ弁開後約3秒後に配管圧力がタンク圧力まで上昇)	約1.7MPa
1b	液ポート中心にリブなし	閉塞発生、配管圧力約0.01MPa上昇、配管より約3ccの水を採取	約1.9MPa
1c	液ポート中心にリブなし(約5mmずらして設置)	閉塞発生、配管圧力約0.015MPa上昇、配管より約4.5ccの水を採取(約3分経過後に試験片が破断し閉塞解消)	約1.9MPa
2a	水充填量4L、リブあり	閉塞なし(模擬パイロ弁開後約0.2秒後に配管圧力がタンク圧力まで上昇)	約1.7MPa
2b	水充填量3L、リブあり	閉塞発生、配管圧力約0.04MPa上昇、配管より約11ccの水を採取(模擬パイロ弁開後に閉塞解消)	約1.9MPa
2c	水充填量3L、リブあり	閉塞なし(模擬パイロ弁開後約0.2秒後に配管圧力がタンク圧力まで上昇)	約1.7MPa
2d	水充填量2L、リブあり	一時的に閉塞発生、配管圧力約0.01MPa上昇(模擬パイロ弁開後約20秒後に配管圧力がタンク圧力まで上昇)	約1.9MPa

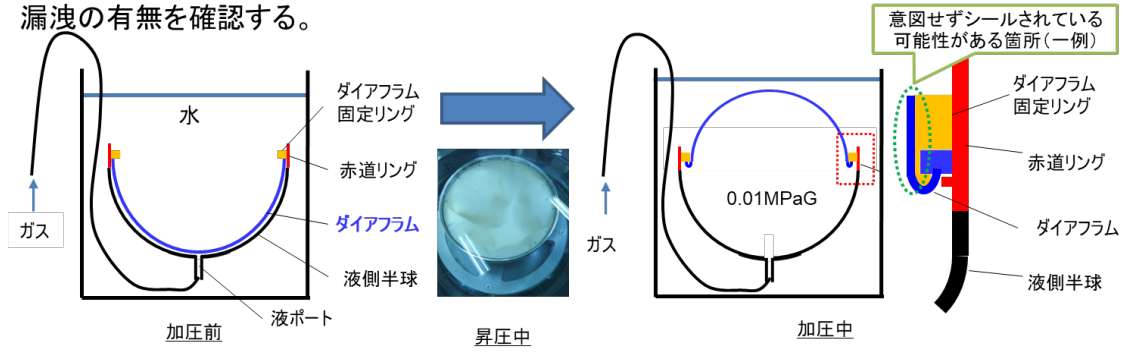
図 5.5-5 半殻状態でのダイヤフラム漏洩試験結果  
およびシール部以外でのシールの可能性 (イメージ)

製造・検査データの確認を要する事項のうち、ダイアフラムの漏洩試験(半殻および全殻状態での漏洩試験)において、ダイアフラムのシール部以外でシールされ、仮にシール部での漏洩が発生していた場合でも試験で検出できない可能性があることについて、イメージ図と試験結果をそれぞれ図 5.5-5、図 5.5-6 に示す。

工程	評価項目	条件・規格	6号機+Y軸側 検査記録・結果
ダイヤフラム漏洩試験 (機能試験前)	印加圧力	液側0.01 [MPaG]程度	0.0065 [MPaG]
	検査結果	気泡がないこと	良
機能試験 (作動確認)	繰り返し回数	10回	10回
	印加圧力	0.01 [MPaG]程度	0.006 [MPaG]
ダイヤフラム漏洩試験 (機能試験後)	印加圧力	液側0.01 [MPaG]程度	0.0064 [MPaG]
	検査結果	気泡がないこと	良

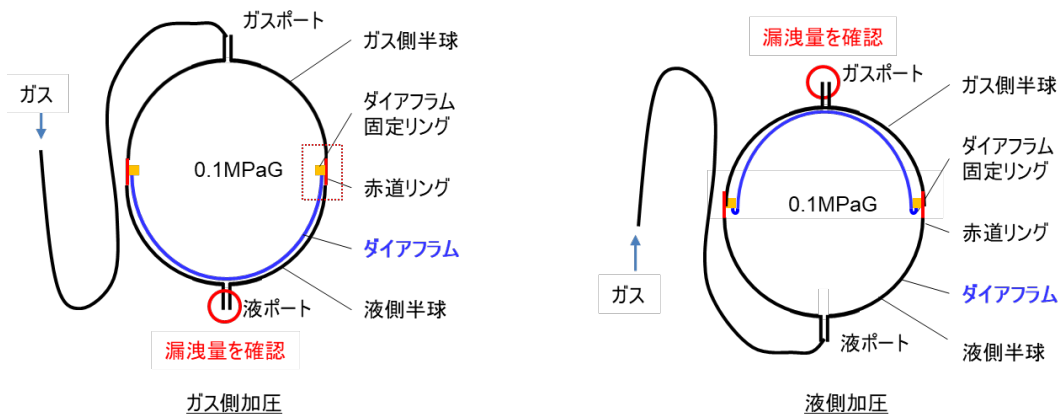
図 5.5-6 全殻状態でのダイヤフラム漏洩試験結果  
およびシール部以外でのシールの可能性 (イメージ)

工程	評価項目	条件・規格	6号機+Y軸側 検査記録・結果	
ダイヤフラム漏洩試験 (溶接③後、 機械環境試験前・後)	印加圧力	0.10 +0/-0.01 [MPaG]	溶接③後	0.096 [MPaG] (ガス側)・0.098 [MPaG] (液側)
			環境試験前	0.10 [MPaG] (ガス側)・0.10 [MPaG] (液側)
			環境試験後	0.10 [MPaG] (ガス側)・0.10 [MPaG] (液側)
	保持時間	1000 [sec] (ガス側・液側共通)	3試験共通	1000 [sec] (ガス側・液側共通)
	漏洩量	2.5E-03 [cm³/sec]以下	3試験共通	1.0E-04 [cm³/sec] (ガス側・液側共通)

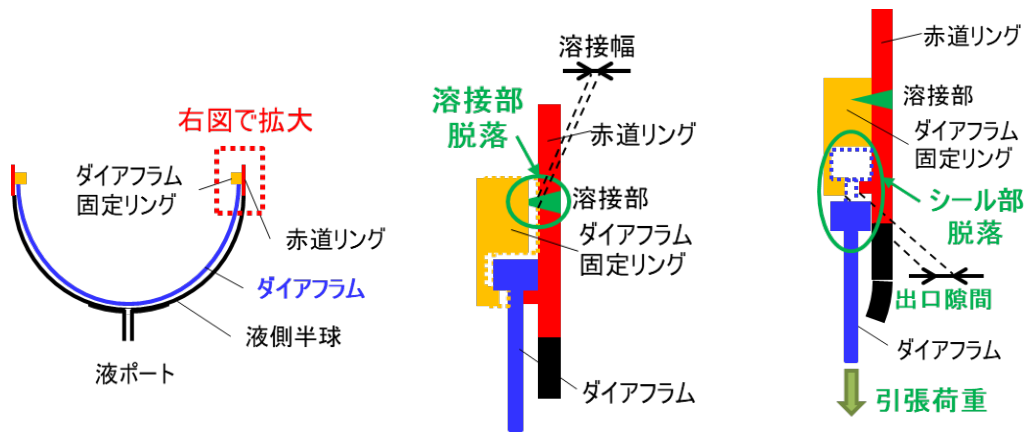
図 5.5-7 ダイアフラムの脱落

以下の結果から、「ダイアフラムの脱落」は要因ではないと評価した。

- ① 赤道リングと固定リングに組み込まれたダイアフラムは、最大出口隙間と最大引張荷重においても脱落限界以下であるためダイアフラムシール部が脱落することはない
- ② 以下により、固定リング溶接部 (テストピースによる工程保証) は脱落していないと判断した【開発供試体による追加検証、組込溶接検証試験】
  - ✓ 6号機+Y軸側タンクのテストピース溶接の溶接幅は同一溶接条件の組込溶接検証試験供試体のテストピース溶接の溶接幅と同等以上
  - ✓ 組込溶接検証試験供試体のテストピース溶接と固定リング溶接の溶接幅は同等 (テストピースによる工程保証は適切)
  - ✓ 組込溶接検証試験の固定リングの溶接幅は QT(Qualification Test : 認定試験) タンクの固定リング溶接の溶接幅よりバラつきが小さく最小値が大きい (組込溶接検証試験供試体の当該溶接部強度は厳しい環境を印可した QT タンクと同等以上)
  - ✓ したがって、6号機+Y軸側タンクの固定リング溶接部は十分な強度を有する

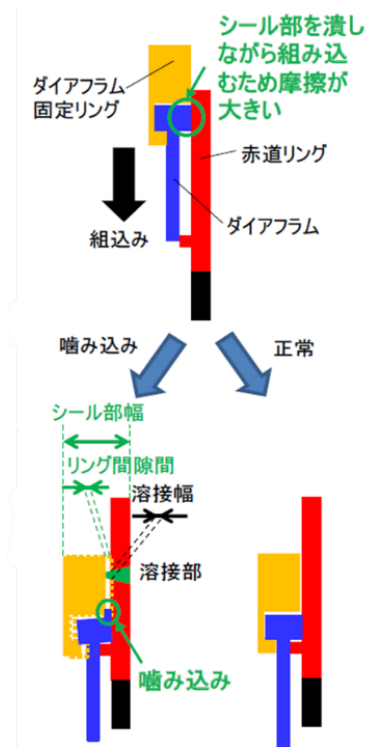
図 5.5-8 ダイアフラムシール部からの漏洩

以下の結果から、ダイアフラムがリング間隙間に噛み込みその後の溶接工程等でその噛み込んだ部分が破断・損傷すると、推進薬が液側からガス側に漏洩する場合、ダイアフラムが液ポートに覆いかぶさり、パイロ弁開動作時にダイアフラムにより閉塞する可能性があることを確認した。

- ① 開発供試体 (QT タンク、 $\Delta$ QT ( $\Delta$ QT:追加認定試験) タンク)、組込溶接検証試験 供試体はダイアフラムの組込み・溶接が正常で漏洩はない【開発供試体による追加検証、組込溶接検証試験】
- ② ダイアフラムの組込み・溶接が正常な場合、工程前後のシール部寸法変化は小さい【開発供試体による追加検証、組込溶接検証試験】
- ③ ダイアフラムに傷・バリ跡等があってもダイアフラムの組込み・溶接が正常であれば漏洩はない【開発供試体による追加検証、組込溶接検証試験】
- ④ ダイアフラム組込み時に赤道リングと固定リングの隙間にシール部が噛み込むと組込み後の当該位相のリング間隙間とシール部幅は大きくなる【組込検証試験】
- ⑤ 6号機+Y軸側のリング間隙間とシール部幅は大きい部分がある【製造・検査データ】
- ⑥ ダイアフラムシール部を噛み込ませて溶接するとシール部噛み込み端部が部分的に破断・損傷する。【噛み込みによる損傷確認試験】
- ⑦ 6号機+Y軸側の製造・検査データをもとにダイアフラム欠損(破断)を模擬したダイアフラムではシール部から漏洩する。【噛み込み損傷模擬漏洩検証試験】
- ⑧ 以下により、製造時の検査で漏洩を検出できない可能性がある。
  - ✓ 上記⑦ではダイアフラムを変形させないと漏洩せず、加圧圧力が上がると漏洩しにくくなり、半殻状態でのダイアフラム漏洩試験圧力(0.01MPa)では漏洩しない【噛み込み損傷模擬漏洩検証試験】
  - ✓ シール特性上、シール性がよいため当該シール部以外でシールしている可能性がある【組込溶接検証試験】
  - ✓ ヒドラジンを充填して加圧すると潰し量が小さくなるため、検査時は潰し量が大きく漏洩しにくい【ヒドラジン浸漬試験】
  - ✓ 輸送時の振動や射場作業の取扱いでダイアフラムの状態やシール性が変わる

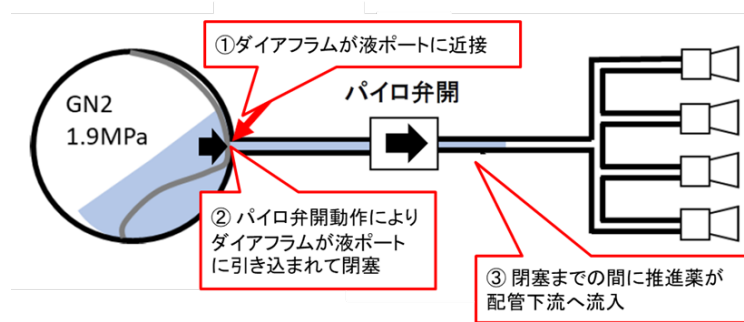
図 5.6-1 推進薬供給配管の閉塞の故障シナリオ

イプシロンロケット 6 号機のフライトデータ、製造・試験データおよび追加検証試験の結果、6 号機失敗の原因を「ダイアフラムシール部からの漏洩」と特定した。故障シナリオを図 5.6-1 に示す。

- ① ダイアフラムがリング間隙間に噛み込み、その後の溶接工程等で破断・損傷したことで推進薬が液側からガス側に漏洩し、ダイアフラムが液ポートに近接
- ② ダイアフラムが液ポートに近接した状態で、パイロ弁開動作時にダイアフラムが液ポートに引き込まれて閉塞
- ③ 閉塞までの間に配管に流れ込んだ一部の推進薬が配管下流へ流入 (+Y 軸側下流配管圧力挙動)

原因を「ダイアフラムシール部からの漏洩」に特定したことを踏まえて、現在開発中のイプシロンSロケットに対する開発リスクを抑えつつ信頼性を確保するため、大幅な設計変更なく適用可能な国産の推進薬タンクを適用する方針として、表6.1-1に示す2案の対策を検討してトレードオフを実施し、イプシロンSロケットの設計に反映する。

(※1) ダイアフラム組込時にシール部の噛み込みが発生しない設計・製造工程となっており、タンク液ポートに閉塞防止用の機構を有する。

(※2) ダイアフラム組込時にシール部の噛み込みが発生しない設計・製造工程、シール部からの漏洩を確実に検知する方法等を検討する。

(※3) RCSタンクはブローダウン方式（タンク内加圧ガスにより推進薬を排出）のため、推進薬消費に伴うガス圧低下の影響を抑える観点から充填推進薬量に対して所要のガス容積を確保したタンク容量を確保しつつ、今回の原因究明を受け、以下を含めた閉塞リスクを排除する対策を検討する。

- ・ダイアフラムの変形を考慮した充填推進薬量増加
- ・タンク液ポートへの閉塞防止用の機構追加
