資料50-1
科学技術・学術審議会
研究計画・評価分科会
宇宙開発利用部会
調査・安全小委員会
(第50回) 2023.8.23

H3ロケット試験機1号機 打上げ失敗原因調査状況

2023年8月23日

宇宙航空研究開発機構

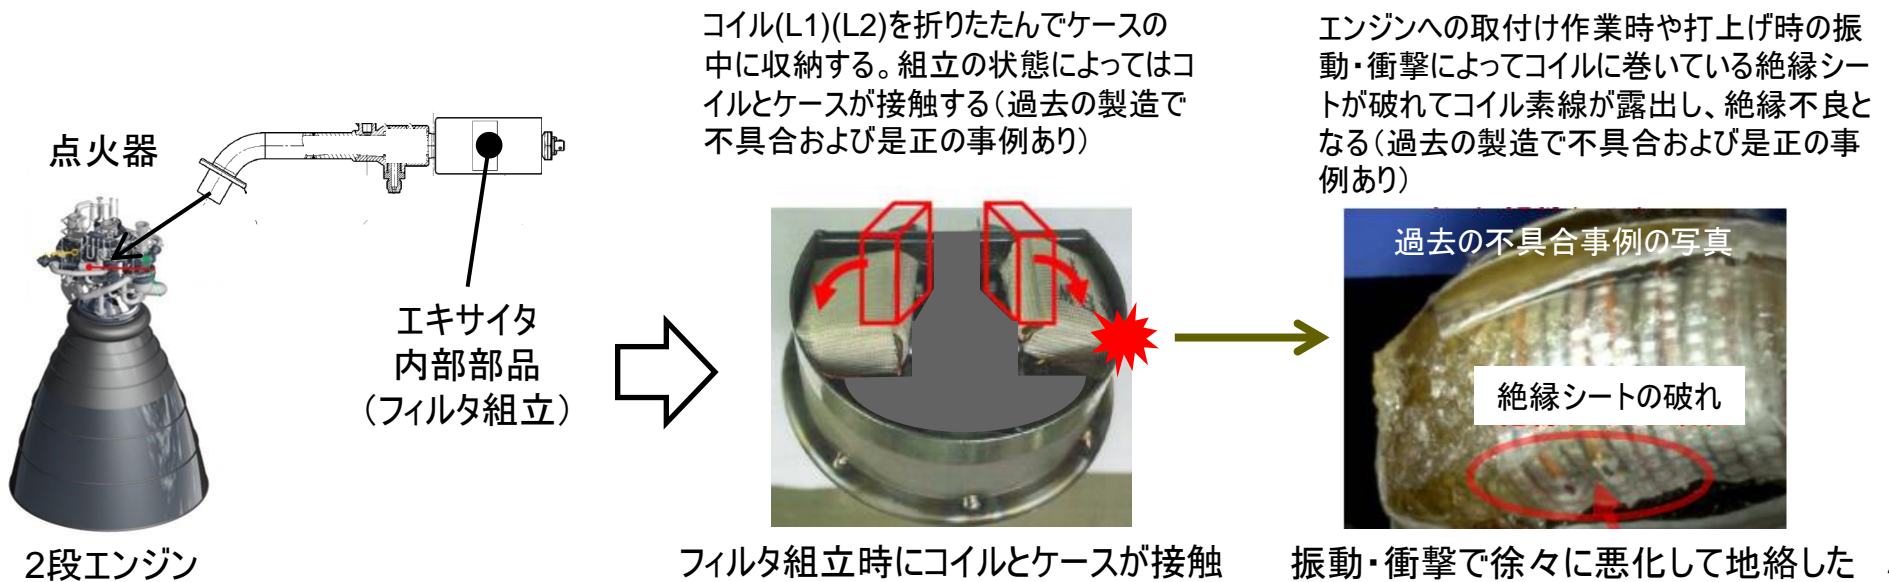
■ 故障シナリオNo.15 エキサイタ フィルタ組立の故障

- i. エキサイタ製造において、フィルタ組立時にコイルとケース間の絶縁シートがずれて組み立てられ、**コイルとケースが接触した状態**でエキサイタ単体製品が完成した不具合事例有り。
- ii. エンジンへの取付け作業時や打上げ時の振動で、接触していたコイル素線のエナメル被覆が擦れて徐々に剥がれていき、接触部で地絡しやすい状態が生じた不具合事例有り。
- iii. 1/2段分離時の衝撃でコイルが動いて、被覆の剥がれたコイル素線の一部とケースが接触に至り、軽微な地絡状態(抵抗値が比較的大きい状態)となった。SEIG時にエキサイタへ通電すると、**6msまでは地絡箇所の抵抗値が大きかった**ため地絡電流は比較的小さかったが、その後地絡した部分での**発熱などによって接触部の状態が変わり、過電流を発生**させるに至った。

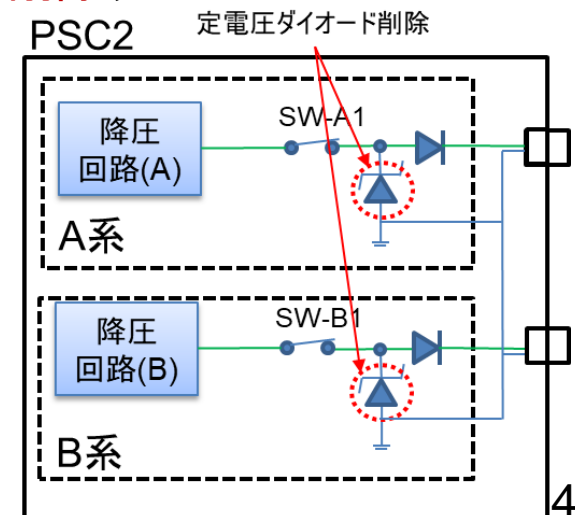
- 定電圧ダイオードは、過電圧遮断機能での検知に加え、下流機器を保護する目的で具備している(機能冗長)。
- 降圧回路が故障し最大電圧を供給した場合を想定すると、定電圧ダイオードの抑制能力が不十分であったため、増強する方針を6月22日の調査・安全小委員会で説明した。
- その後、下流機器は十分な耐電圧性を有していることを過負荷試験にて確認したため、伝搬経路になり得る当該部品を削除する方針に見直した。

定電圧ダイオードが**本シナリオの起点となり得るため、A系、B系共に削除**する。
