H3 ロケット試験機 1 号機
打上げ失敗の原因究明に係る
報告書

2023 年 10 月 26 日

国立研究開発法人 宇宙航空研究開発機構

H3 ロケット試験機 1 号機原因究明チーム

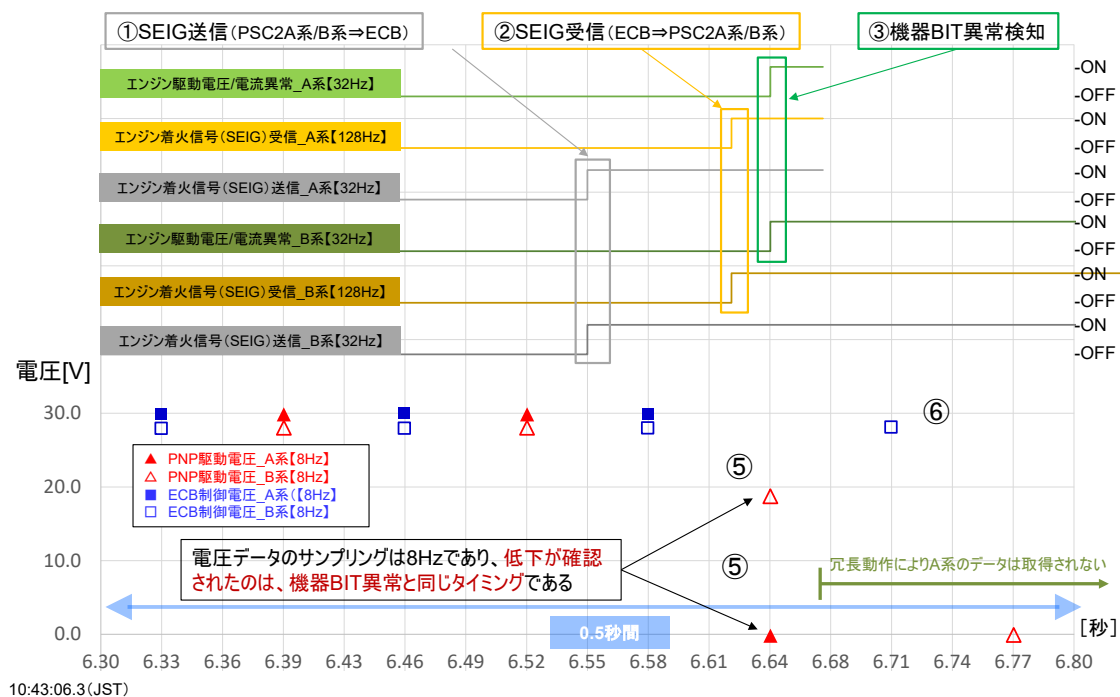
図 4.1-1 SEIG 近傍のテレメータデータ

- SEIG まで ECB/PNP 経由の各バルブの制御は正常。
- PSC2 が ECB に対して SEIG を送信【①】。その後 ECB が PSC2 から SEIG を受信したことを確認【②】。(ここまでは正常動作)
- ECB が SEIG を受信した直後、PSC2 で A 系/B 系共にエンジン駆動電圧/電流異常を示す機器 BIT (Built-In Test:組込み自己診断プログラム) において異常【③】を検知したため、下流機器への電源供給を遮断【④】。
- 同時に A 系から B 系に冗長切替え。
- 同時に PNP に対して供給する駆動電圧が A 系、B 系共に下降【⑤】した (なお、ECB の制御電圧は正常【⑥】)。

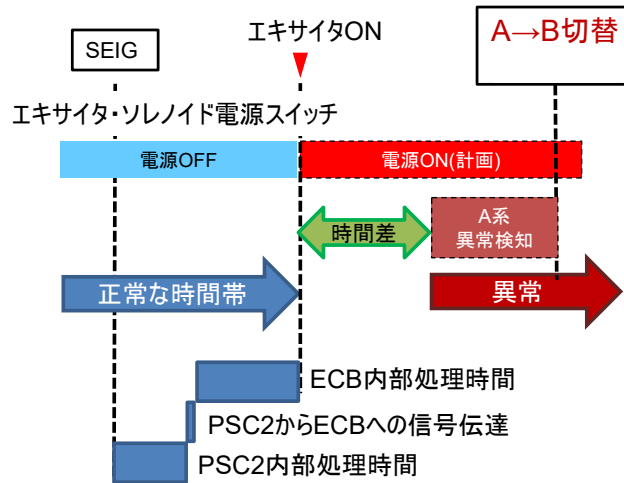
図 4.2-1 エキサイタ ON と A 系過電流検知開始タイミングの時間差

フライト時に得られている離散的なテレメトリデータに対して、機器内や機器間の信号伝達に必要な時間を計測し詳細な評価を進めた。その結果、「エキサイタ・ソレノイド電源スイッチ ON (以下、エキサイタ ON)」と、「A系が過電流検知を開始したタイミング」には時間差があることを確認した。

SEIG を時刻の基準として、SEIG からエキサイタ ON にかかる時間と、SEIG から A 系過電流検知開始までの時間を評価し、時間差が 10ms 程度あることを確認した。補足図を図 4.2-1 に示す。

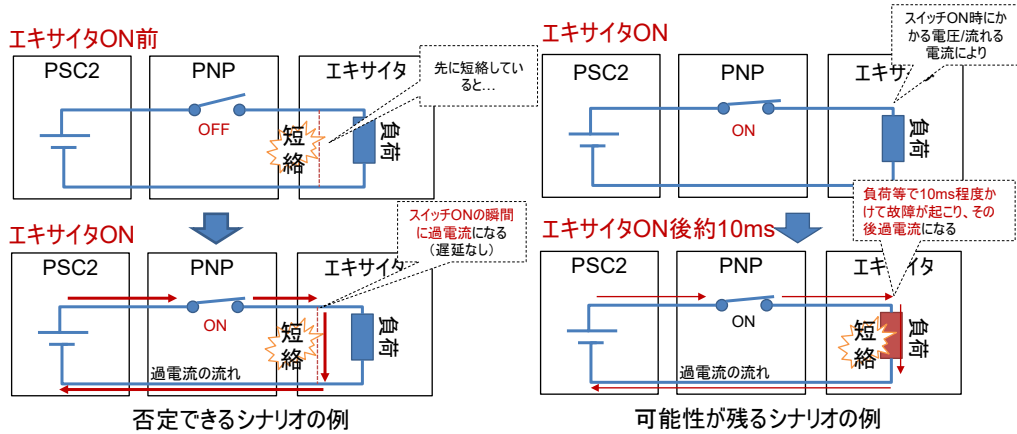
図 4.2-3 上記時間差を有することから想定される故障シナリオの例

- エキサイタ ON の瞬間では、PSC2/PNP/エキサイタを含めた全システム内で完全な短絡・地絡等による大電流は流れていなかった。
- 過電流の発生メカニズムは、エキサイタ ON 後に遅延時間（10ms 程度）を経て完全に短絡・地絡等が発生し、大電流が流れるモードに限られる。

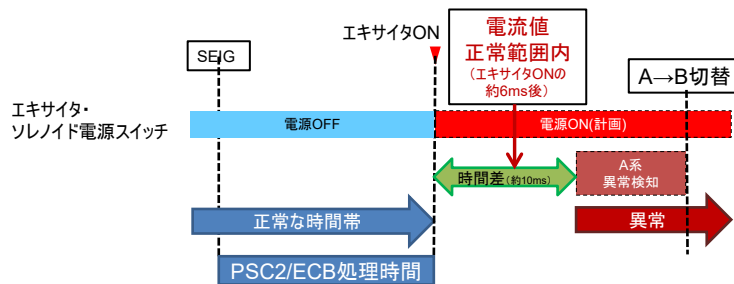
図 4.2-4 エキサイタ ON と異常検知開始タイミングの時間差の間に取得した電流値

- エキサイタ ON から約 6ms 後の電流値は正常範囲内であり、このタイミングまでは電流の大きな変化は発生していない。

これらの分析から、「エキサイタ ON の約 6ms から約 10ms の間に電流値が増加」したと考えられる。

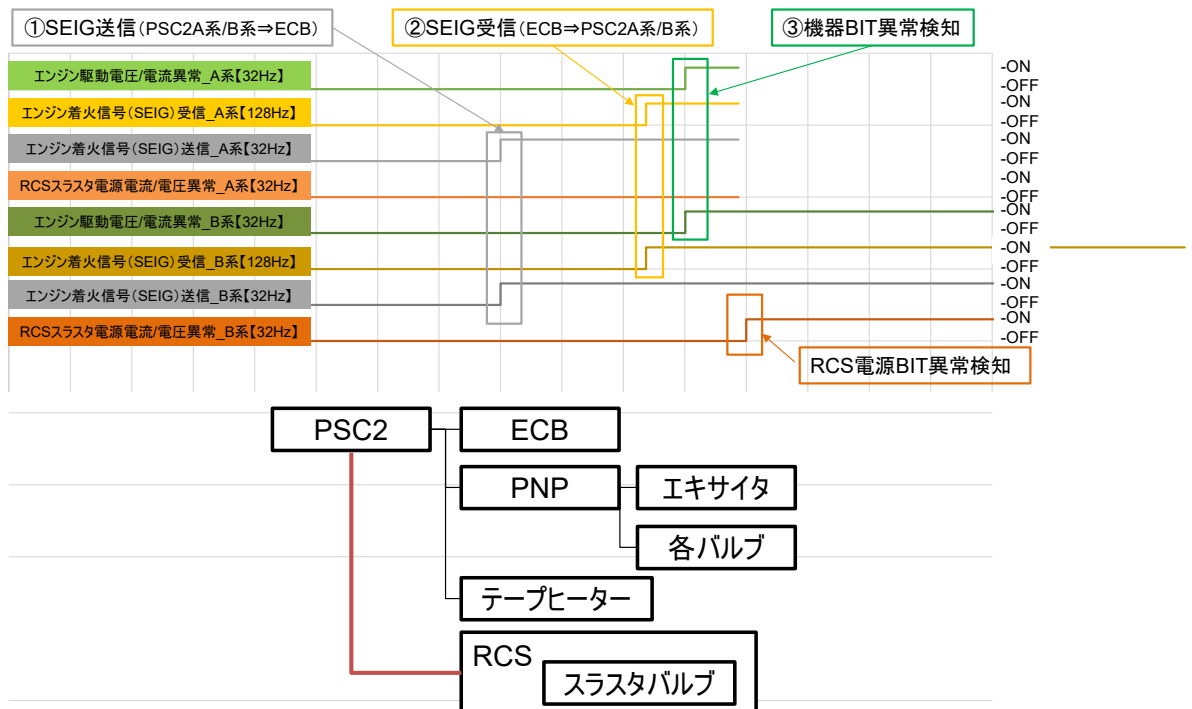
図 5.1-11 RCS 系統フライトデータ評価

- RCS 系統が起因の場合には、RCS 電源 BIT (A 系) が③と同時にになる。
- 冗長動作により A 系のデータは③以降取得されていない。

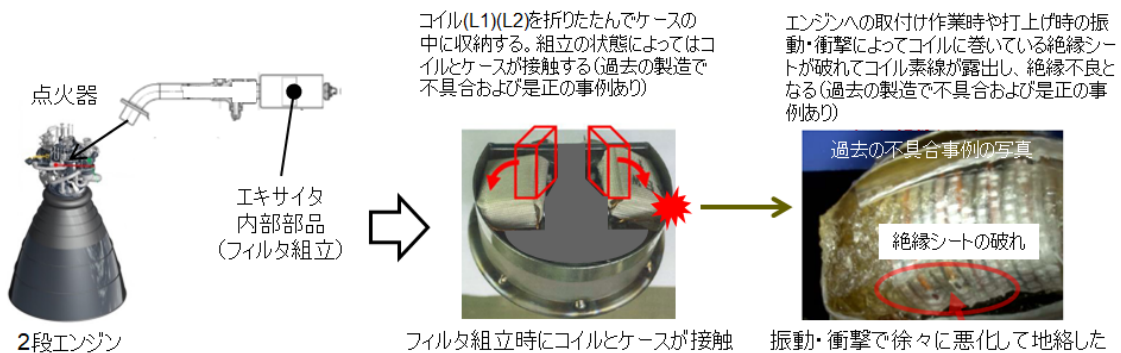
図 5.2-3 故障シナリオ No.15 の補足図

- i. エキサイタ製造において、フィルタ組立時にコイルとケース間の絶縁シートがずれて組み立てられ、コイルとケースが接触した状態でエキサイタ単体製品が完成した（不具合および是正の事例有り）
- ii. エンジンへの取付け作業時や打上げ時の振動で、接触していたコイル素線のエナメル被覆が擦れて徐々に剥がれていき、接触部で地絡しやすい状態が生じた（不具合および是正の事例有り）
- iii. 1/2 段分離時の衝撃でコイルが動いて、被覆の剥がれたコイル素線の一部とケースが接触に至り、軽微な地絡状態（抵抗値が比較的大きい状態）となった。SEIG 時にエキサイタへ通電すると、6ms までは地絡箇所の抵抗値が大きかったため地絡電流は比較的小さかったが、その後地絡した部分での発熱などによって接触部の状態が変わり、過電流を発生させるに至った

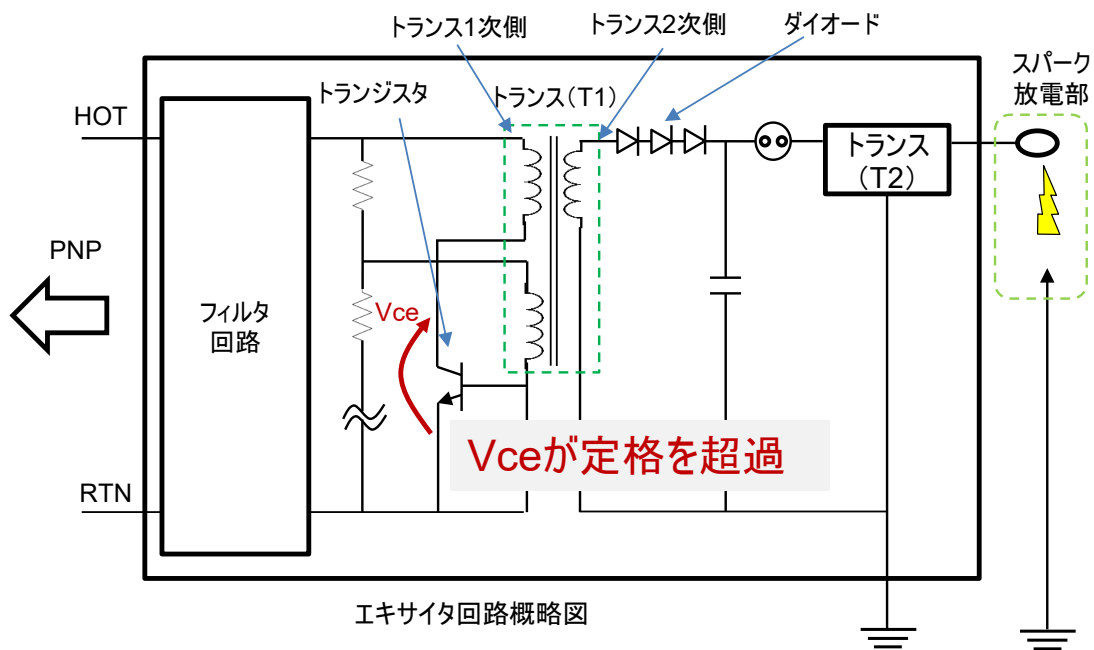
図 5.2-5 故障シナリオ No.18 の補足図

- i. 地上点検時、SEIG（エキサイタ電源 ON）時に、エキサイタ内部の電氣的発振動作により、内部で使用されているトランジスタのコレクタ-エミッタ間（Vce）に絶対最大定格以上の電圧が印加される。
- ii. 上記を繰り返すことにより、徐々にトランジスタに負荷が蓄積し、電圧耐性が低下。
- iii. フライト中の SEIG（エキサイタ電源 ON）にて、トランジスタに電圧が印加され、電氣的発振動作を開始した直後、10ms 程度を経てトランジスタが定格以上の電圧に耐えきれず降伏（短絡）し、過電流に至る。

- i. 回路モデルに基づくシミュレーションの結果、最大定格以上の電圧を印加している可能性があることを確認。
- ii. シミュレーション結果を踏まえ、エキサイタ内部の電圧波形を実測したところ、実際にトランジスタの最大定格を超過する電圧が印加されていることを確認。
【トランジスタに定格以上の電圧が印加されていたことは事実】
- iii. エキサイタの作動寿命を超える耐久性試験（着火を繰り返す試験）を新品のフライト用供試体を用いて実施したが、故障は再現していない。
- iv. 実機のエキサイタおよび模擬回路を用いて、トランジスタに対し、部品定格を超えた V_{ce} 電圧を加える試験を繰り返し実施したが、故障は再現していない。
【トランジスタは定格を超過しているものの、なかなか壊れない】
- v. トランジスタの耐電圧性のバラつきを評価するため、トランジスタ単体に直流電源にて最大定格を超える電圧を印加する試験を実施した結果、短絡故障した。トランジスタの個体バラつきがあることを確認。
【トランジスタはなかなか壊れないが、壊れやすさのバラつきがある】

以上の結果から、エキサイタ駆動時のトランジスタ故障には至っていないものの、トランジスタの壊れやすさにはバラつきがあり、部品定格を超えて使用していたことから、本シナリオの可能性は残る。

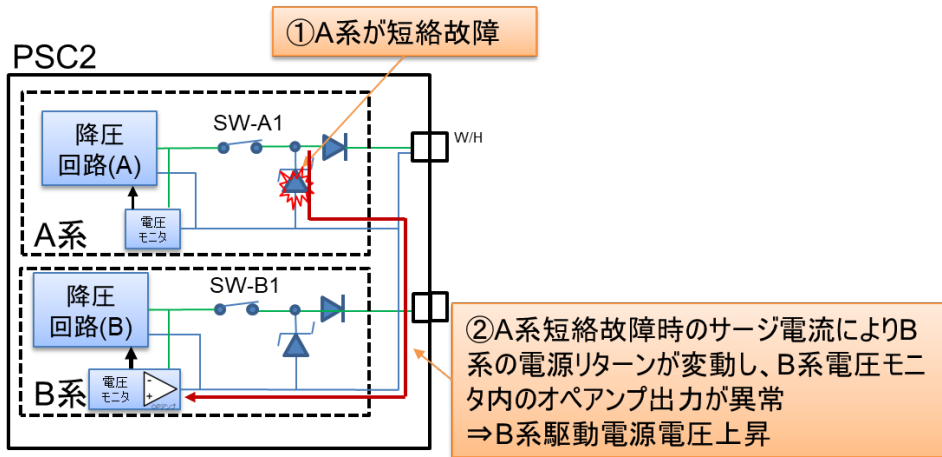
図 5.2-10 固有シナリオ No.2 のメカニズム

PSC2 からエンジン駆動電源を供給する降圧回路が不安定になることを起点に、A 系の定電圧ダイオードの短絡から B 系に故障が伝搬するメカニズムについて、シミュレーションを用いて評価した。A 系の定電圧ダイオードが何らかの理由で短絡した場合、短絡時に生じる電流が A 系のリターンラインから B 系の駆動電源のリターンラインに分流し、B 系駆動電源のリターン電位を変動させる過渡事象(約 0.2ms 間、最大 45.1v)が生じ得ることをシミュレーションで確認した。メカニズムを図 5.2-10 に、シミュレーション結果を図 5.2-11 に示す。

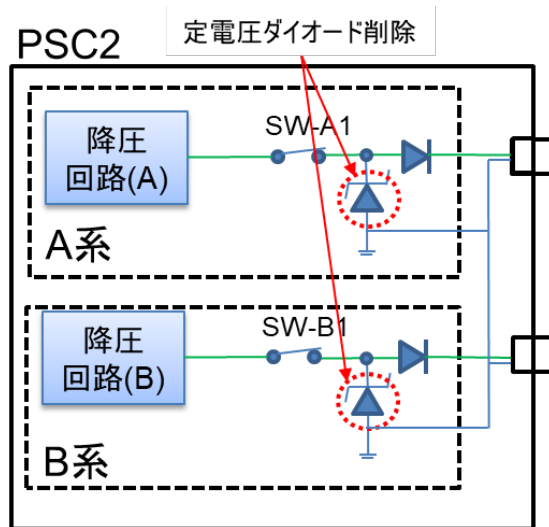
図 6.1-7 定電圧ダイオード削除のイメージ

定電圧ダイオードは、PSC2 の過電圧検知遮断機能に加え、下流機器を保護する目的で実装していたものである。(過電圧が生じた場合に下流機器保護する機能として 2 重に具備していた。つまり機能冗長。) 特に、FPGA ロジックで実現している過電圧検知遮断機能は、過電圧検知から 8ms 後に作動する機能であるため、同機能が作動するまでの時間 (8ms 以下) の過電圧に対する保護を考慮して冗長に実装していたものだが、原因究明活動の中で、下流機器に対して短時間の過電圧を印加しても故障に至らないことが確認できたことから、削除可能と判断した。なお、並行して容量の大きい定電圧ダイオードに置き換える案も検討したが、部品の選定や実装する際の改修規模から影響が大きいと判断したため、トレードオフの結果、定電圧ダイオードの削除案 (図 6.1-7) が妥当と判断した。

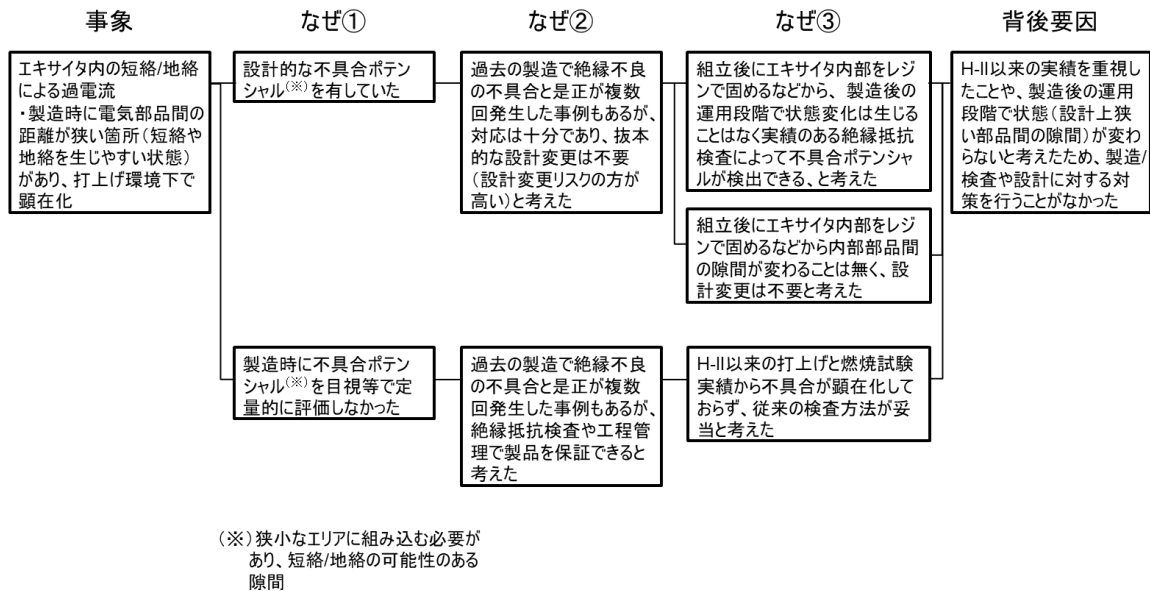
図 6.2-1 (1/3) なぜなぜ分析 (背後要因①)

H-II 以来の実績を重視したことや、製造後の運用段階で状態(設計上狭い部品間の隙間)が変わらないと考えたため、製造/検査や設計に対する対策を行うことがなかった。

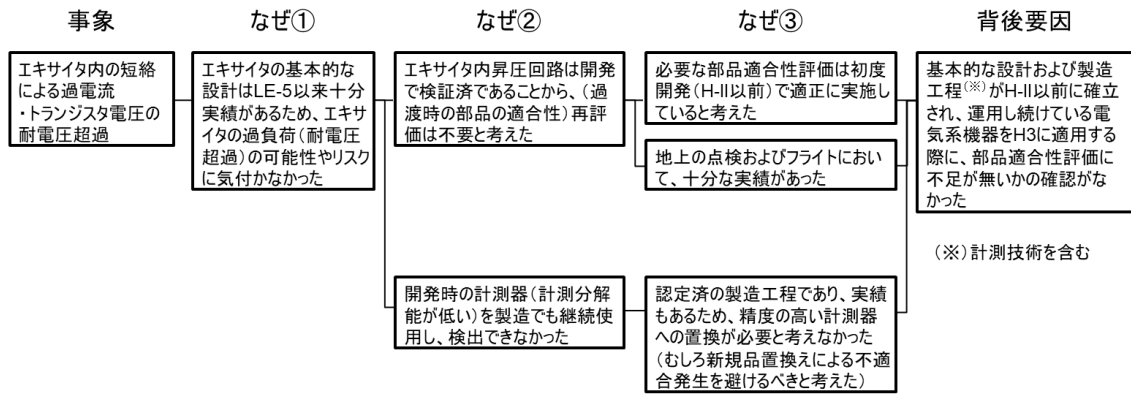
図 6.2-1 (2/3) なぜなぜ分析 (背後要因②)

基本的な設計および製造工程(計測技術を含む)が H-II ロケット以前に確立され、運用し続けている電気系機器を H3 ロケットに適用する際に、部品適合性評価に不足が無いかの確認がなかった。

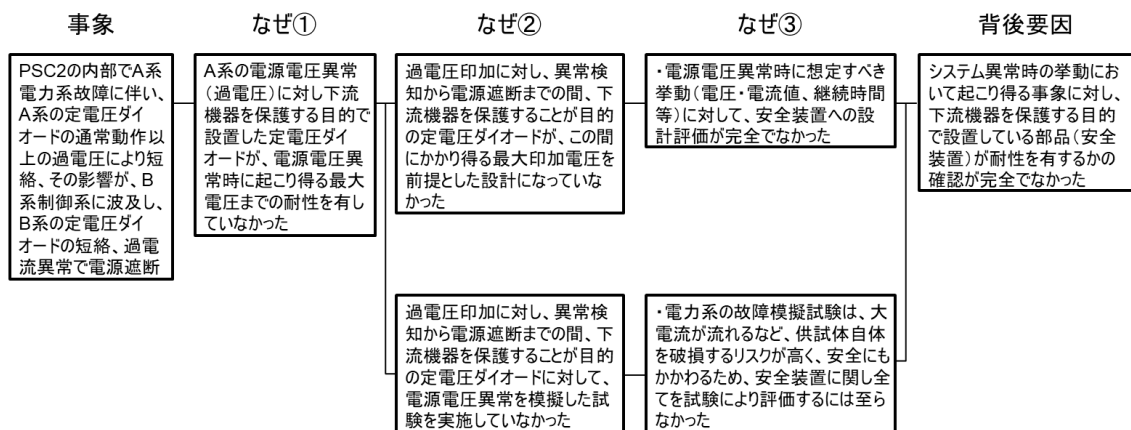
図 6.2-1 (3/3) なぜなぜ分析 (背後要因③)

システム異常時の挙動において起こり得る事象に対し、下流機器を保護する目的で設置している部品(安全装置)が耐性を有するかの確認が完全でなかった。
