H3ロケット試験機1号機 打上げ失敗原因調査状況

2023年3月16日

宇宙航空研究開発機構

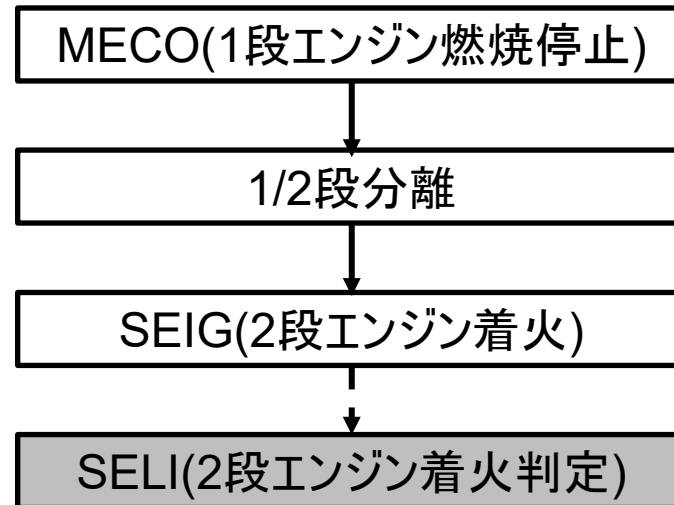
- 2段エンジン着火にかかるシーケンスを下図に示す。

- 1段/2段分離を検知したのち、機体側から2段エンジンへ着火指示(SEIG)を送り、2段エンジン側がSEIGを受信したことを確認した。
- SEIG付近で、電源系統の異常を確認した(機体側かエンジン側の要因かは調査中)。

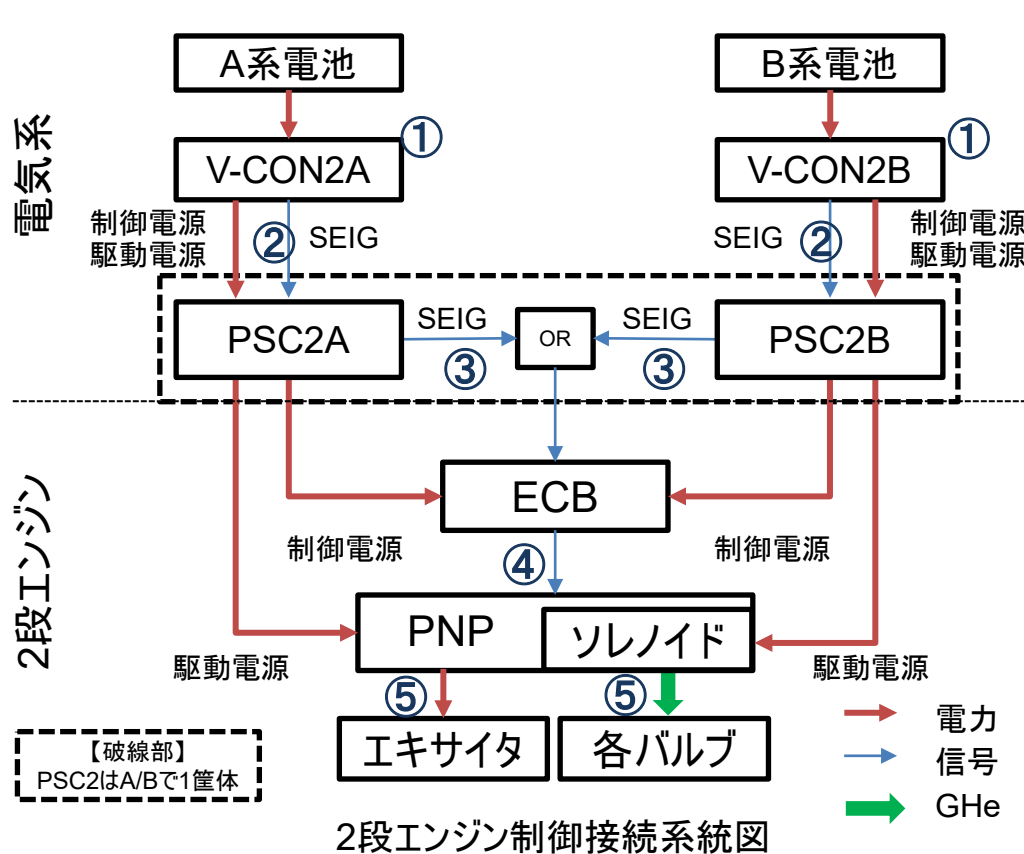
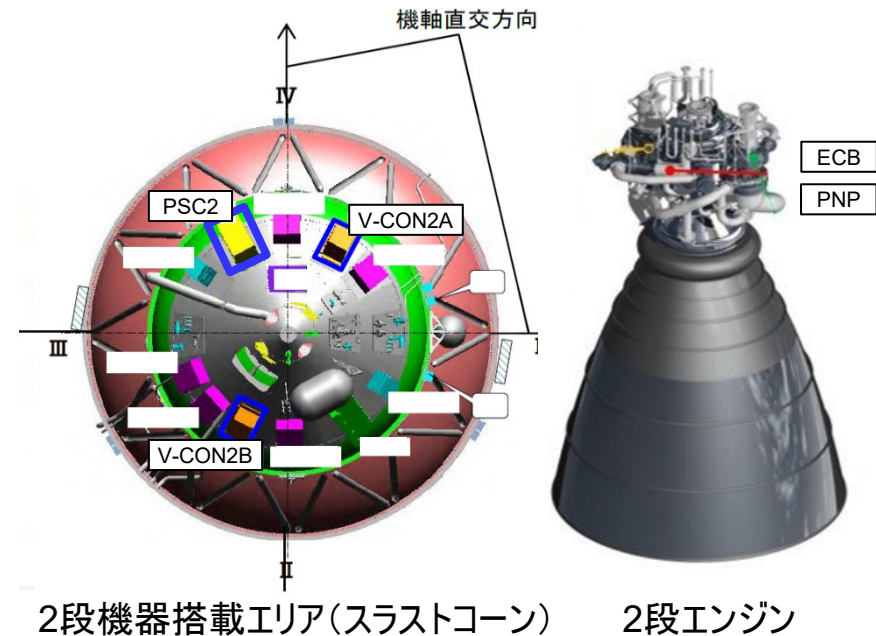
1-4-1 1段/2段分離後の2段エンジン着火シーケンス

- ① 2段機体制御コントローラ(V-CON2A/2B)が1段/2段分離を検知
- ② その後、2段推進系コントローラ(PSC2)へ2段エンジンの着火信号(SEIG)を出力
- ③ PSC2はそれを受けて2段エンジンのコントロールボックス(ECB)へSEIGを出力
- ④ ECBがSEIGを受けた後、ニューマチックパッケージ(PNP)に駆動を指示
- ⑤ PNPは指示に基づき、各エンジンバルブおよび点火器のエキサイタスパークプラグを駆動

- PNP: エンジンバルブ駆動用ヘリウムガスの供給や点火器エキサイタスパークプラグの駆動を制御する装置
- ソレノイド: エンジンの各バルブの駆動に必要なヘリウムガス(GHe)を供給する電磁弁(ソレノイドバルブ)
- エキサイタ: エンジン点火器のエキサイタスパークプラグ

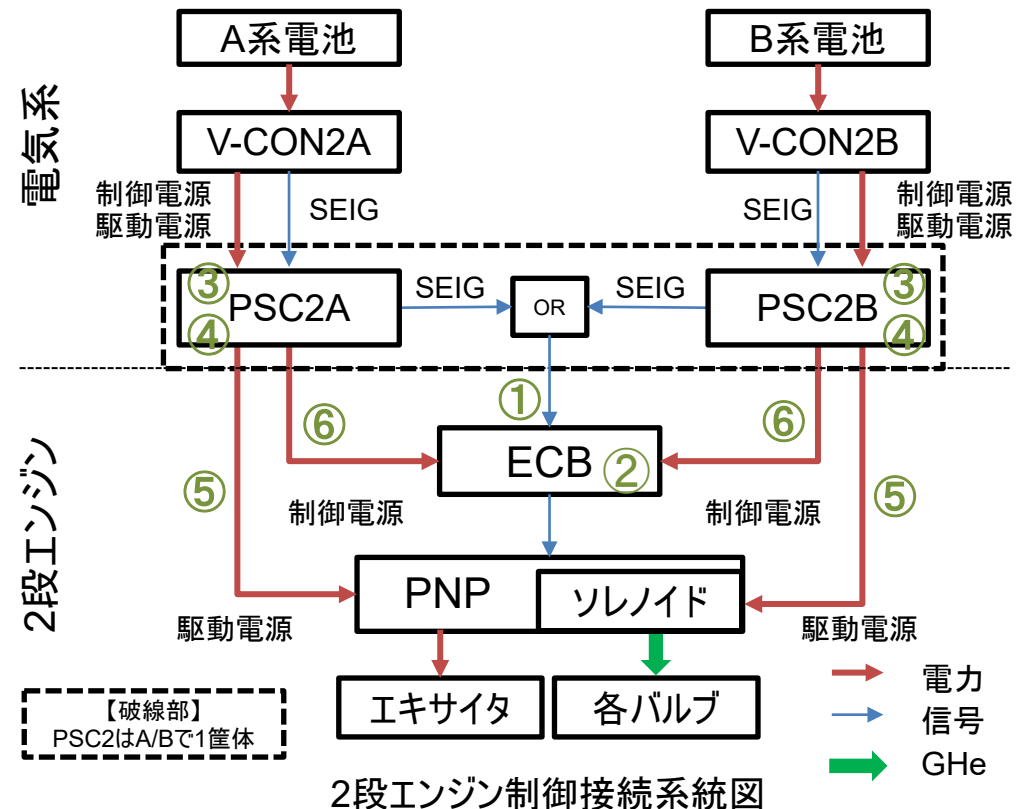
1-4-2 これまでに確認された事象

- テレメータデータにより以下を確認
 - SEIGまでECB/PNP経由の各バルブの制御は正常。
 - PSC2がECBに対してSEIGを送信【①】。その後ECBがPSC2からSEIGを受信したことを確認【②】。
(ここまでは正常動作)
 - ECBがSEIGを受信した直後、PSC2でA系/B系共にエンジン駆動電圧/電流異常を示す機器BIT (Built-In Test:組込み自己診断プログラム)において異常【③】を検知したため、下流機器への電源供給を遮断【④】。
 - 同時にA系からB系に冗長切替
 - 同時にPNPに対して供給する駆動電圧がA系、B系共に下降【⑤】した(なお、ECBの制御電圧は正常【⑥】)。
 - その後エンジンバルブの作動は確認されず、エンジンは着火しなかった。

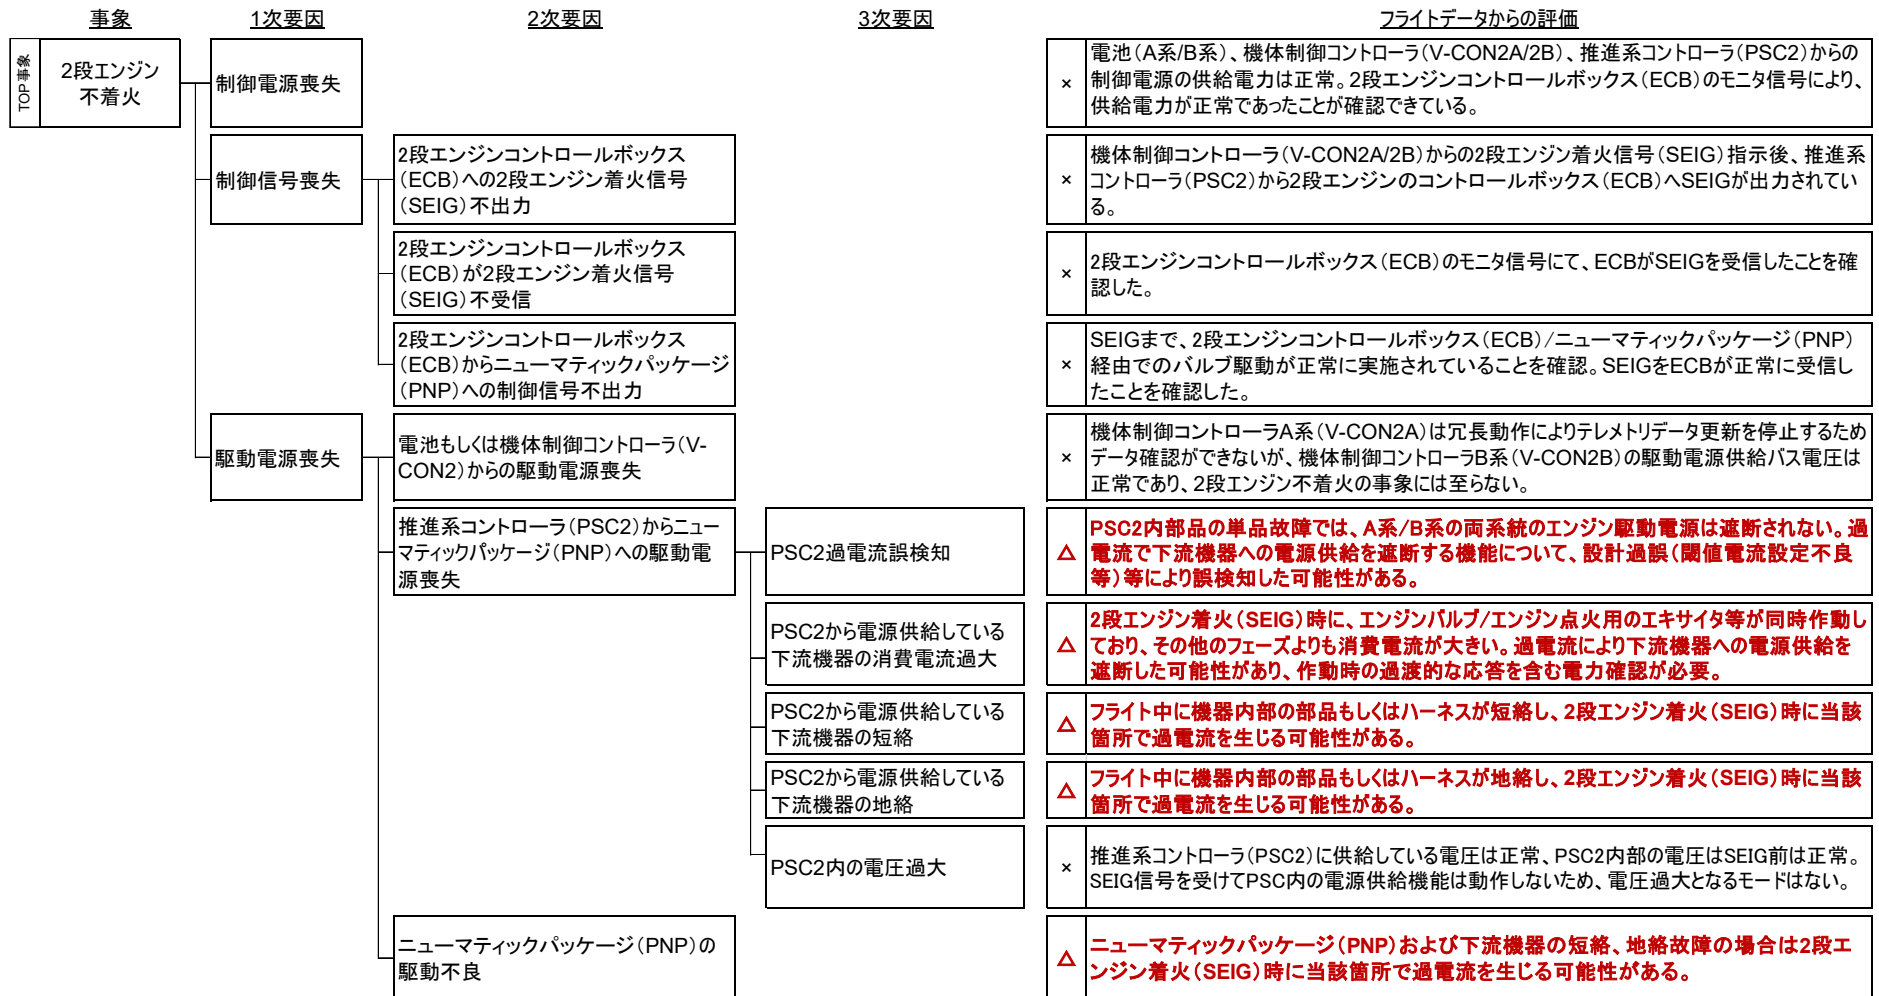
2-1 FTA (Fault Tree Analysis※)

■ 2段エンジン不着火に関して系統図からFTAを作成し、フライトデータから評価した。

- テレメータデータの分析およびFTAより、本事象には以下の特徴がある。
 - ECBはSEIGを正常に受信し、ECBの制御電源の正常も確認されている。
 - SEIGのタイミングで突合せ供給しているエンジン駆動電源のA系B系両系統の電源でBIT異常を検知していることから、A系/B系両方に電源異常を発生させうる共通因子が異常となった可能性が高いと考える。
- 両系統のエンジン駆動電源でほぼ同時に異常検知するケースとして以下が考えられる。
 - PSC2が過電流を誤検知
 - PSC2から電源供給している下流機器の正常動作範囲で消費電流が過大
 - PSC2から電源供給している下流機器の短絡故障、またはワイヤハーネス等の地絡により過電流が発生
- 上記の各可能性（FTA上の要因）について確認するための試験を実施中。
 - 短絡発生ケースの再現試験：PSC2駆動電源の電流検知動作をコンポーネントレベル（開発供試体）で確認
 - SEIG時の機器駆動試験：PSC2とエンジン機器を接続し、SEIG時の駆動電圧/電流の挙動をコンポーネントレベル（開発供試体）とシステムレベル（後続機体）で確認

- PSC2の電源遮断機能は**設計想定どおりの動き**をしていることを確認した。
- 現時点ではSEIG時に作動するPSC2下流の**負荷側(2段エンジンのPNP等)**で何らかの要因で**発生した過電流**により、**PSC2の電源遮断**が行われた**可能性が高くなっている**。
※ なお、打上げ前(3月2日)に最終準備状態の機体を用いた**エンジンバルブ等を実際に駆動するフライトシーケンス試験を実施**しており、SEIGを含む全シーケンスが正常に進むことを確認している。

- 上述の評価から、今回の打上げ失敗で発生した事象は、2月17日の打上げ中止の原因となった事象(詳細は参考資料参照)とは異なるものであることを確認している。
- #### ■ 今後の進め方
- PSC2内部の電圧等の詳細なデータ取得や実機機体を用いた試験を行い、**推定原因の確度を高めると共に、負荷側の可能性がある箇所やその原因の特定を進める**。
 - H-IIAの2段エンジンの搭載機器について詳細に影響を評価し、次の打上げに臨む。

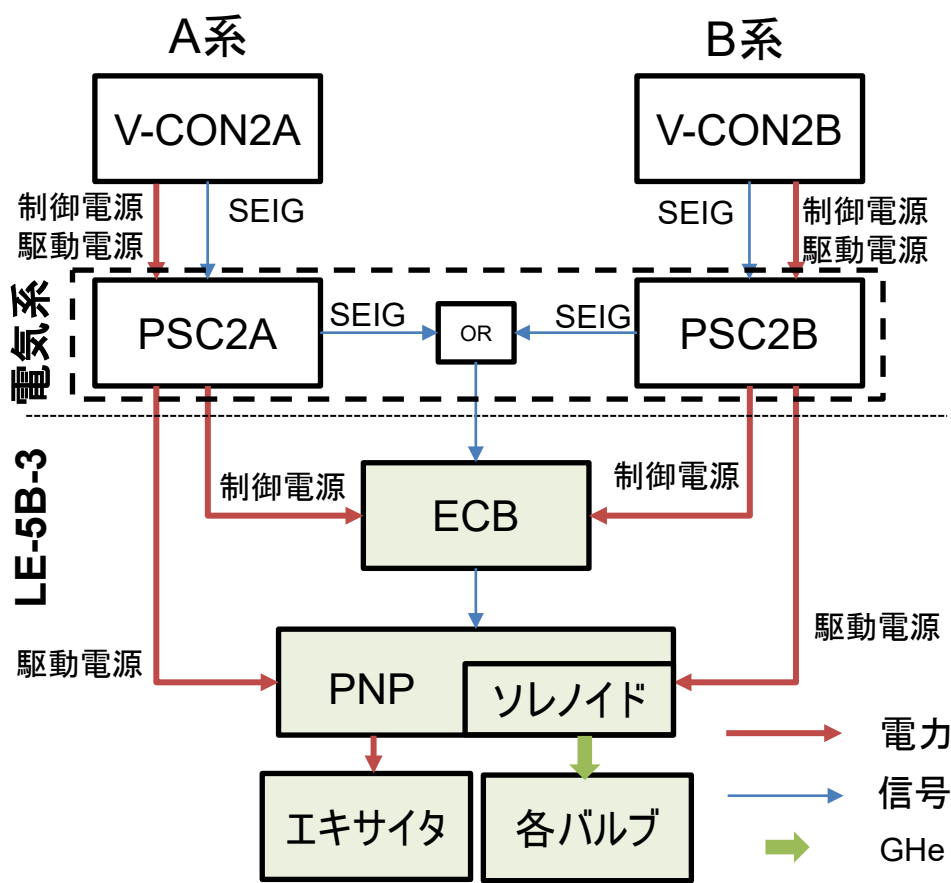
2段エンジン制御接続系統図(H3)

- H3ロケットでは第2段の制御系を冗長構成(A系/B系)にしている。
- H-IIAロケットは機器はシングル構成であるが、機器間のラインを冗長にしている。電力分配器(PDB2)に下流機器の電圧・電流の異常検知機能はない。

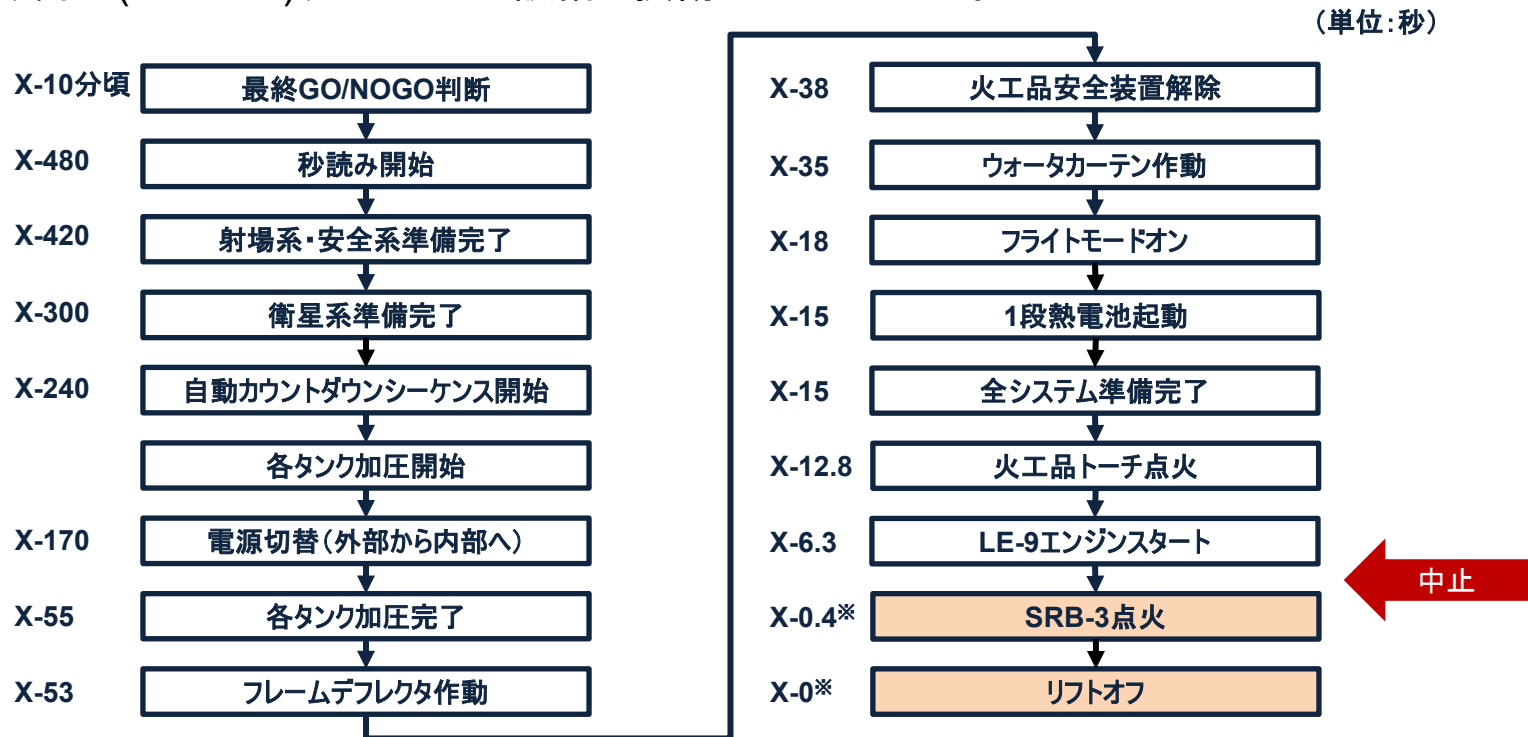
図1 H3ロケットのカウントダウンシーケンス

- 自動カウントダウンシーケンス(図1)において、「LE-9エンジンスタート」のステップまで進行し、LE-9エンジンは着火した。その後、LE-9エンジンが立ち上がり、**打上げ条件^[注1]は成立**した(フライトロックイン(FLI))。
【注1】打上げ条件:LE-9エンジンの立ち上がり(推力90%相当)と各機器の作動状態が正常であることを自動判定
- 打上げ条件成立後、**リフトオフ直前までの異常監視中に1段機体制御コントローラが異常信号を検知**したことから、**固体ロケットブースタ(SRB-3)への点火信号の送信を自動停止、安全な状態に移行**した。SRB-3に異常はない(フェイルセーフ設計が機能)。
- H3ロケット、衛星(ALOS-3)、および地上設備に損傷は生じていない。

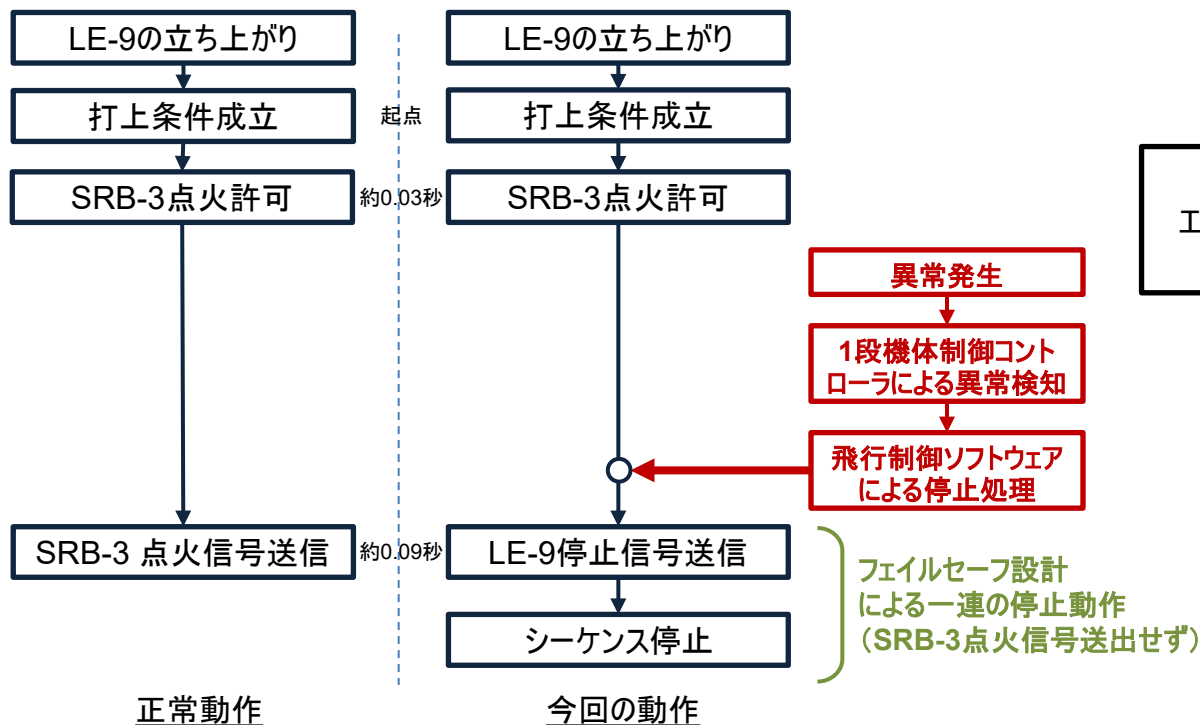
図3 動作フロー

- 打上げ条件成立後、SRB-3の点火信号送信前に、1段機体制御コントローラが異常信号を検知し、飛行制御ソフトウェアが以降のシーケンスを停止(図3)。
 - 異常内容: 1段エンジン用電源供給系統における異常(図4)
- この事象に対して原因調査では、機体や地上設備の電気的な挙動が影響を与えた可能性が高いところまで原因を絞り込み、詳細な原因調査を行い、必要な対策を実施した。

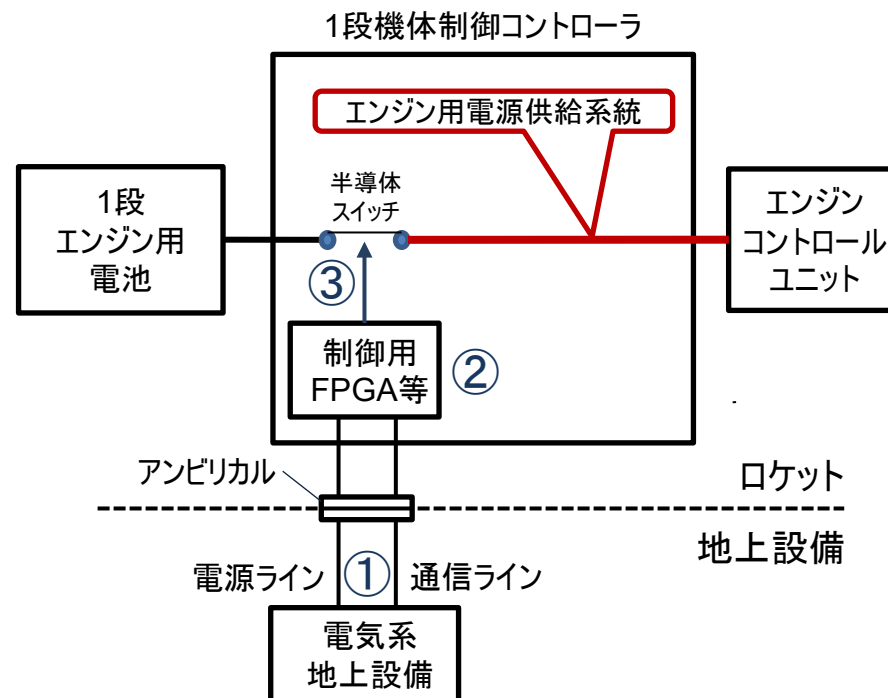
図5 1段機体制御コントローラ周辺の概略図

- 原因調査として、機器単体や種子島宇宙センターでの実機を用いた検証試験、ソフトウェアおよび回路の専門家レビュー等に基づき、故障の木解析を中心に原因の絞り込みを実施。
- その結果、フライトロックインの直後に、機体と地上設備との**電氣的離脱**^{【注1】}が行われる際、**地上との通信・電源ライン遮断時の過渡的な電位変動**が影響し**機体制御コントローラ (V-CON1)**が誤作動したものと推定。

- 現象に至るシナリオは以下のとおり。
 - ① 電氣的離脱
 - ② 電氣的離脱時の過渡的な電位変動によりV-CON1内で誤ったコマンドを検知
 - ③ 半導体スイッチをOFF
