# イプシロンロケット6号機 打上げ失敗原因調査状況

令和5(2023)年4月18日  
宇宙航空研究開発機構

宇宙輸送技術部門 事業推進部 部長 佐藤 寿晃  
イプシロンロケットプロジェクトチーム プロジェクトマネージャ 井元 隆行

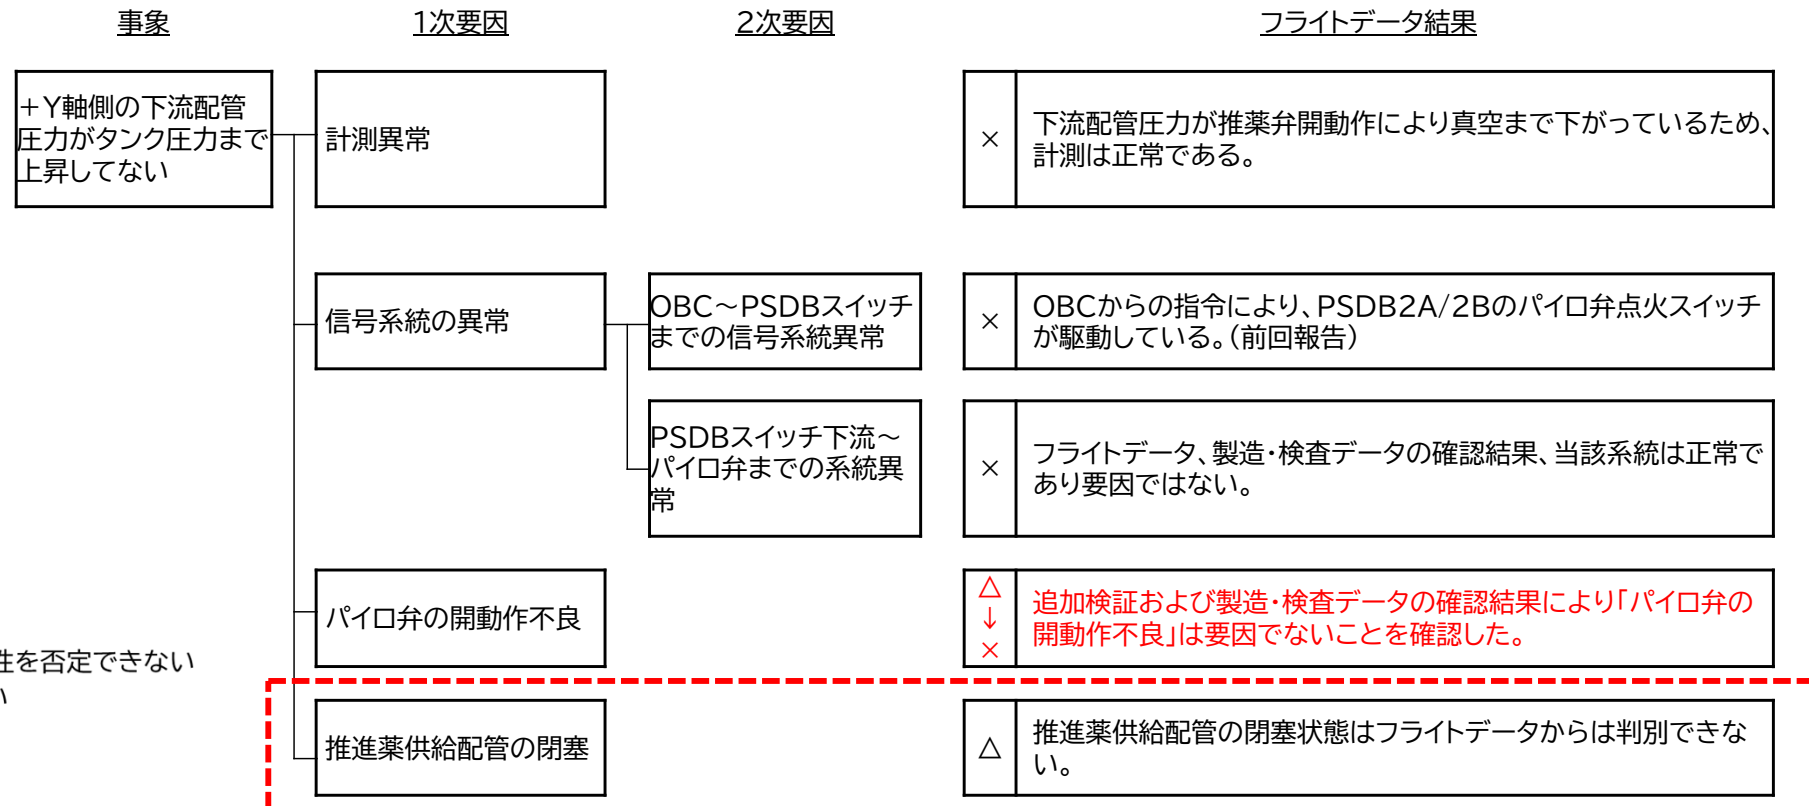
- 1段モータ燃焼中のTVC制御およびSMSJによる姿勢制御は正常に行われ、2段モータ燃焼中のTVC制御も正常。その後RCSによる制御のみになった際に3軸全ての姿勢角誤差がRCS制御終了まで拡大し続けた(2段燃焼終了後姿勢異常)。
- 2系統のRCSのうち1系統(+Y軸側)のパイロ弁の下流配管圧力の値が、パイロ弁に点火信号を送出した後にタンク圧力まで上昇しなかった。結果、RCSとして機能しなかった。
- 以下のFTA(Fault Tree Analysis)に示す**原因の可能性が否定できなかった推定要因のうち、「推進薬供給配管の閉塞」まで絞り込みを行った。**
- **残った推定要因について、発生可能性を詳細要因としてFTAを展開し、絞り込みを実施して、故障シナリオ検討した。**

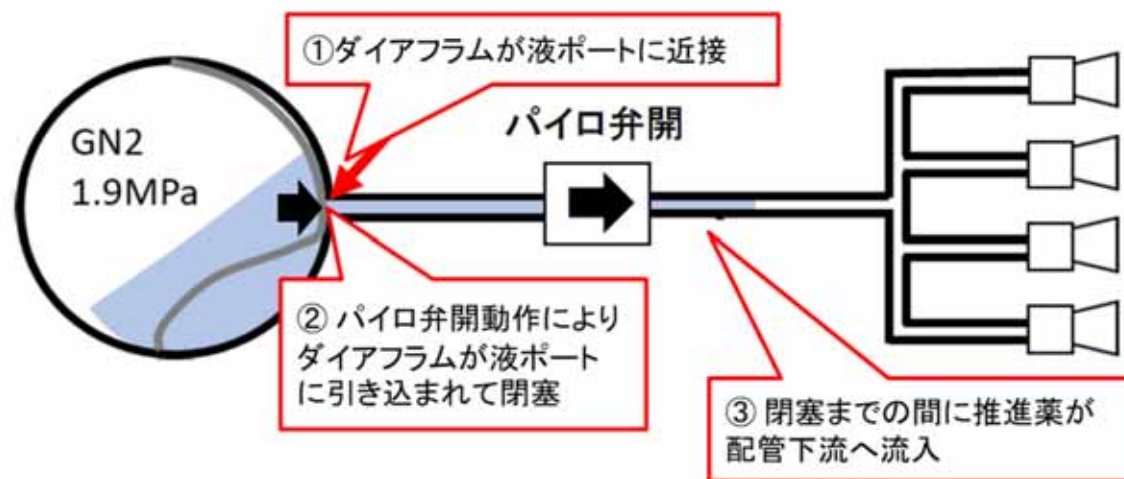
- 「推進薬供給配管の閉塞」に関し、追加検証により、+Y軸側パイロ弁下流配管圧力(フライトデータ)の挙動再現を確認し、要因として「ダイアフラムによる閉塞」に絞り込んだ。

要因	故障シナリオ
ダイアフラムによる閉塞	ダイアフラムが液ポートに近接し、パイロ弁開動作時にダイアフラムが液ポートに引き込まれて閉塞した。閉塞までの間に推進薬がわずかにパイロ弁下流に入り込んだ。

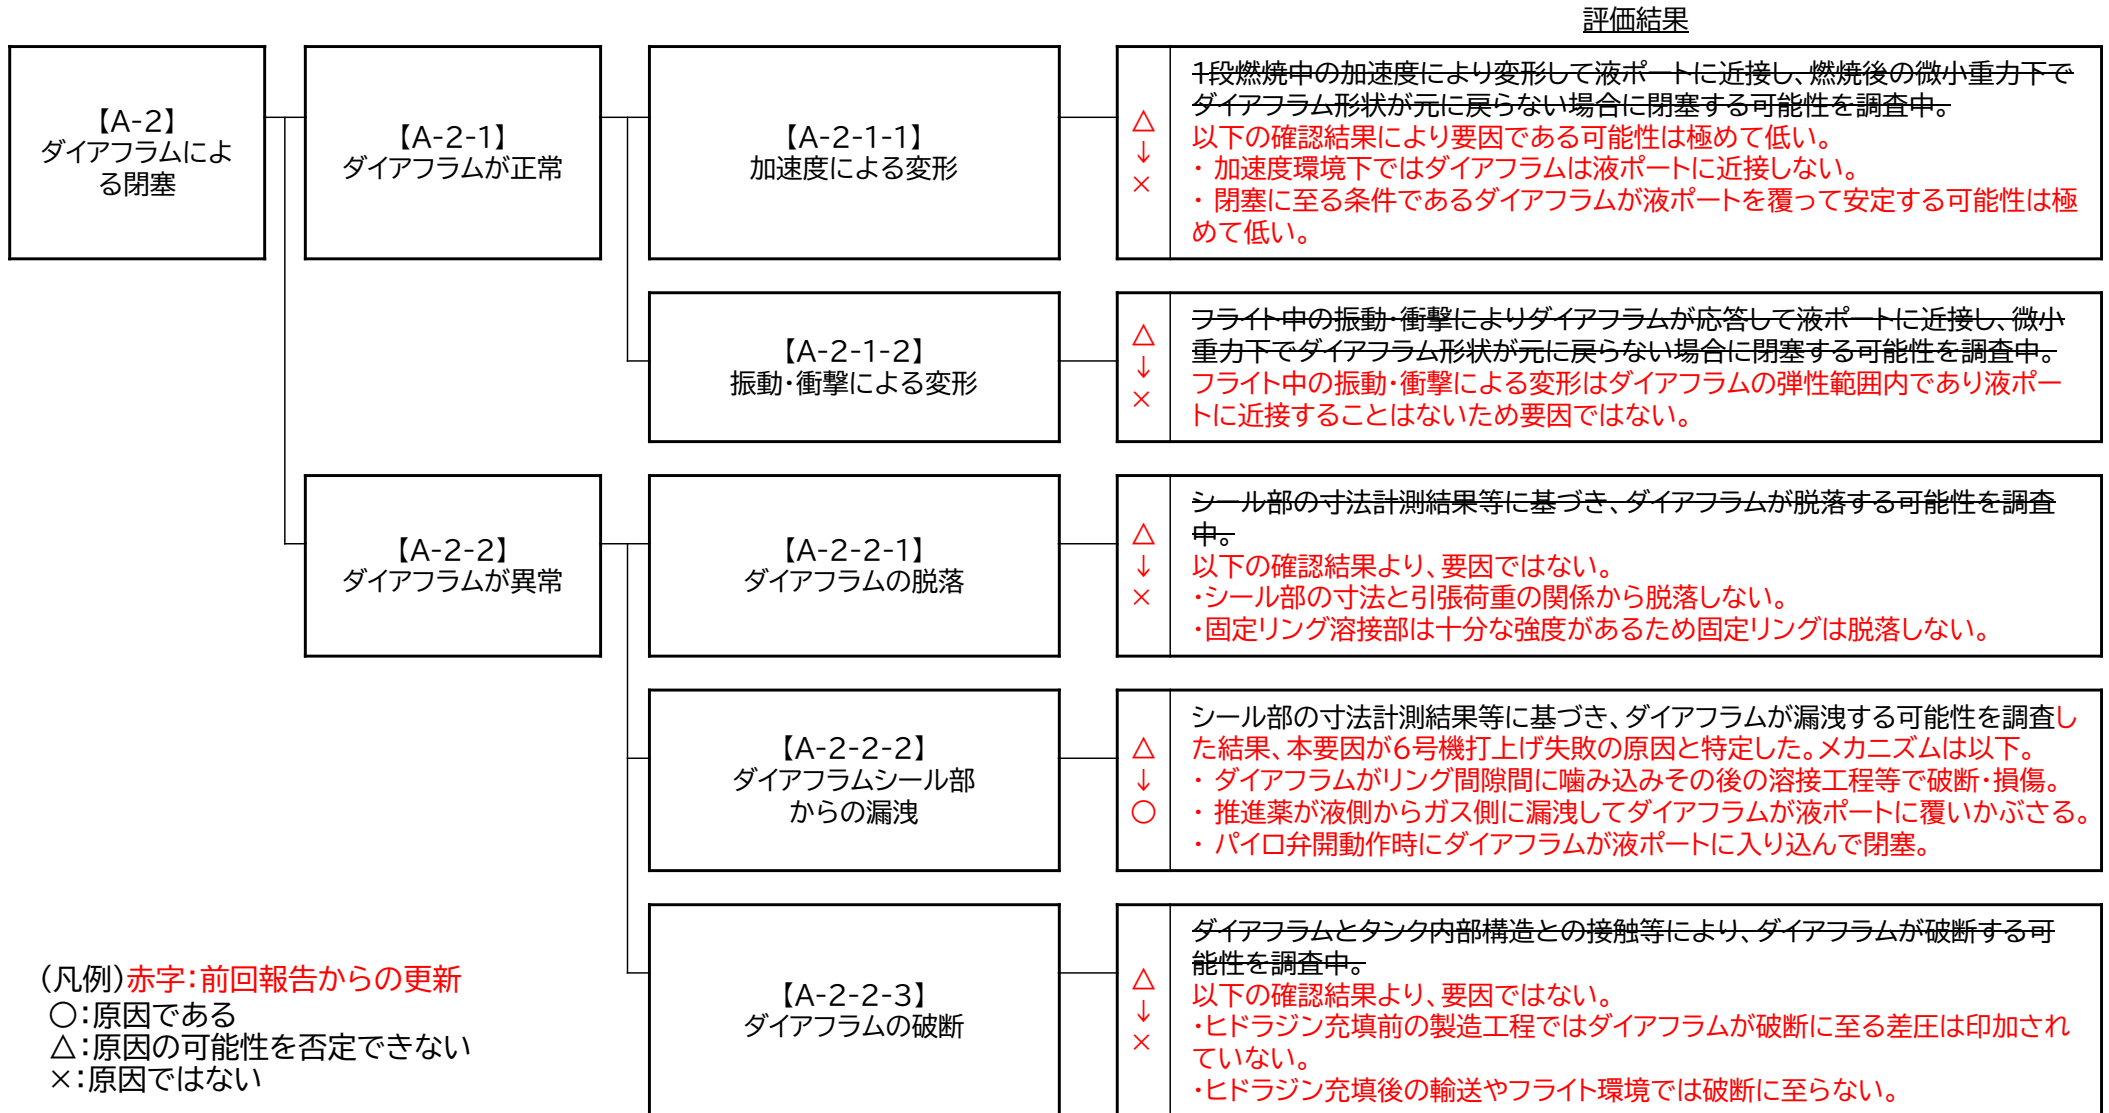
「【A-2】ダイアフラムによる閉塞」について、詳細FTAを展開して追加検証等を実施し、ダイアフラムシール部からの漏洩が原因であると特定した。

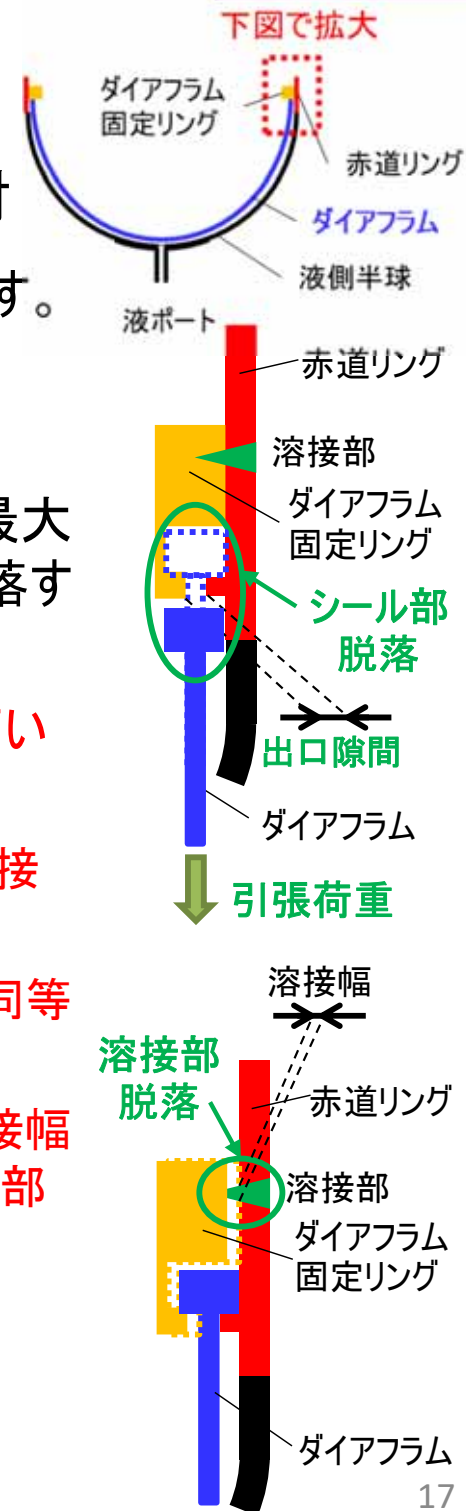
- ① 赤道リングと固定リングに組み込まれたダイアフラムは、最大出口隙間と最大引張荷重においても脱落限界以下であるためダイアフラムシール部が脱落することはない
- ② 以下により、固定リング溶接部(テストピースによる工程保証)は脱落していないと判断した【開発供試体による追加検証、組込溶接検証試験】
  - ✓ 6号機+Y軸側タンクのテストピース溶接の溶接幅は同一溶接条件の組込溶接検証試験供試体のテストピース溶接の溶接幅と同等以上
  - ✓ 組込溶接検証試験供試体のテストピース溶接と固定リング溶接の溶接幅は同等(テストピースによる工程保証は適切)
  - ✓ 組込溶接検証試験の固定リングの溶接幅はQTタンクの固定リング溶接の溶接幅よりバラつきが小さく最小値が大きい(組込溶接検証試験供試体の当該溶接部強度は厳しい環境を印可したQTタンクと同等以上)
  - ✓ したがって、6号機+Y軸側タンクの固定リング溶接部は十分な強度を有する

「ダイアフラムの脱落」は要因ではない。

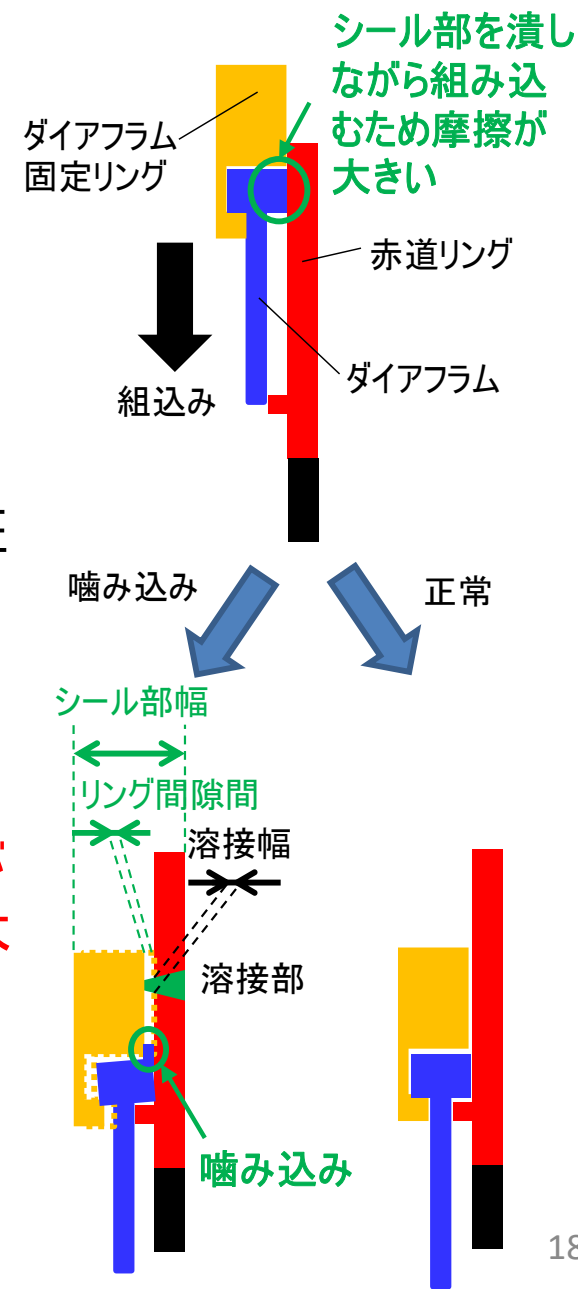
- ① 開発供試体(QTタンク、△QTタンク)、組込溶接検証試験供試体はダイアフラムの組込み・溶接が正常で漏洩はない【開発供試体による追加検証、組込溶接検証試験】
- ② ダイアフラムの組込み・溶接が正常な場合、工程前後のシール部寸法変化は小さい【開発供試体による追加検証、組込溶接検証試験】
- ③ ダイアフラムに傷・バリ跡等があってもダイアフラムの組込み・溶接が正常であれば漏洩はない【開発供試体による追加検証、組込溶接検証試験】
- ④ **ダイアフラム組込み時に赤道リングと固定リングの隙間にシール部が噛み込むと組込み後の当該位相のリング間隙間とシール部幅は大きくなる【組込検証試験】**
- ⑤ **6号機+Y軸側のリング間隙間とシール部幅は大きい部分がある【製造・検査データ】**

- ⑥ ダイアフラムシール部を噛み込ませて溶接するとシール部噛み込み端部が部分的に破断・損傷する。【噛み込みによる損傷確認試験】
- ⑦ 6号機+Y軸側の製造・検査データをもとにダイアフラム欠損(破断)を模擬したダイアフラムではシール部から漏洩する。【噛み込み損傷模擬漏洩検証試験】
- ⑧ 以下により、製造時の検査で漏洩を検出できない可能性がある。
  - ✓ 上記⑦ではダイアフラムを変形させないと漏洩せず、加圧圧力が上がると漏洩しにくくなり、半殻状態でのダイアフラム漏洩試験圧力(0.01MPaG)では漏洩しない【噛み込み損傷模擬漏洩検証試験】
  - ✓ シール特性上、シール性がよいため当該シール部以外でシールしている可能性がある【組込溶接検証試験】
  - ✓ ヒドラジンを充填して加圧すると潰し量が小さくなるため、検査時は潰し量が大きく漏洩しにくい【ヒドラジン浸漬試験】
  - ✓ 輸送時の振動や射場作業の取扱いでダイアフラムの状態やシール性が変わる

ダイアフラムがリング間隙間に噛み込みその後の溶接工程等でその噛み込んだ部分が破断・損傷すると推進薬が液側からガス側に漏洩する。その場合、ダイアフラムが液ポートに覆いかぶさり、パイロ弁開動作時にダイアフラムにより閉塞する。したがって、6号機打上げ失敗の原因は「ダイアフラムシール部からの漏洩」と特定した。

- 原因を「ダイアフラムシール部からの漏洩」に特定したことを踏まえて、現在開発中のイプシロンSロケットに対する開発リスクを抑えつつ信頼性を確保するため、大幅な設計変更なく適用可能な国産の推進薬タンクを適用する方針として、下表に示す2案の対策を検討してトレードオフを実施し、イプシロンSロケットの設計に反映する。

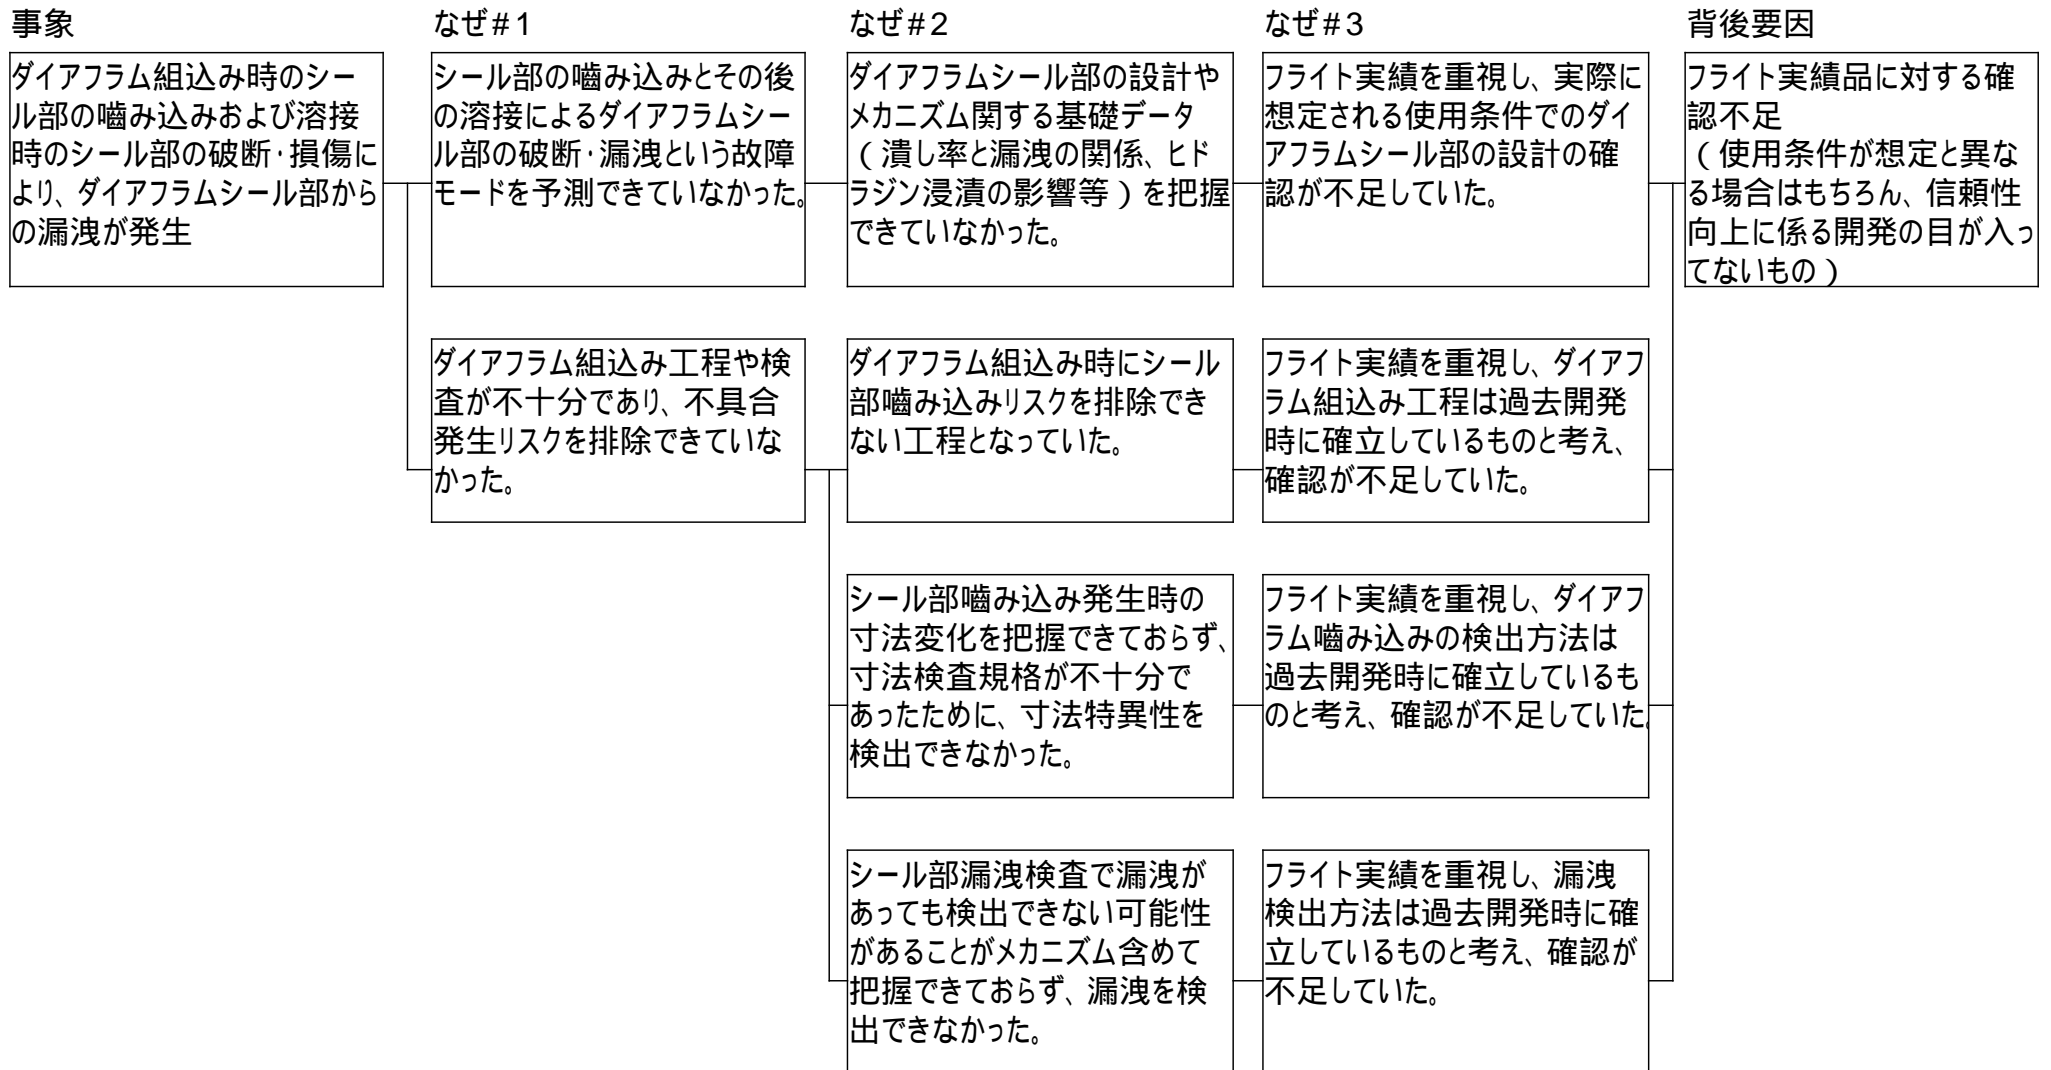
- 「ダイアフラムシール部からの漏洩」に対してなぜなぜ分析を実施した結果、背後要因は「フライト実績品に対する確認不足」と識別した。
  - ✓ M-VとH-IIA技術を活用した範囲は、ロケットシステムにおいて実績のある技術をベースとして、イプシロンの仕様に合わせた適用開発を行っており、開発段階では新規開発品と同様、約20年来の基幹ロケットの信頼性向上の取組を踏まえた設計・製造工程・品質保証方法の確認を実施している。
  - ✓ 2段RCSのダイアフラム式タンクは元々宇宙機で使用するために開発されたものであり、適用開発時には使用条件の違いを考慮した機械環境試験や耐圧試験等のタンク構造としての確認は実施していたものの、ダイアフラムシール部等のタンク内部についてはフライト実績を重視し、使用条件の違いを含め設計の考え方・作動原理等を十分理解した上での確認が不足していた。

- ✓ フライト実績品を使用すること自体は問題ではないが、当該品の使用条件が想定と異なる場合はもちろん、20年来の信頼性向上に係る開発の目が入っていない場合は、開発当時の設計の考え方や使用条件の根拠、製造工程・品質保証方法に立ち返って確認を実施する。
- ✓ 過去の設計等に立ち返る場合には、2003年のH-IIA6号機打上げ失敗以降、基幹ロケットとして取り組んできた信頼性向上の観点(以下)を十分に考慮して、抜けのないように確認を実施する。
  - ①不具合事象への対応、②メカニズム・動作余裕の確認、
  - ③製造・検査・整備作業の改善、④連鎖事象への対応、⑤安全に係る対応

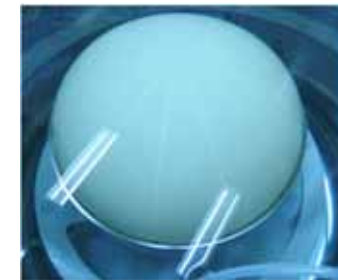
工程	評価項目	条件・規格	6号機+Y軸側 検査記録・結果
ダイアフラム漏洩試験 (機能試験前)	印加圧力	液側0.01 [MPaG]程度	0.0065 [MPaG]
	検査結果	気泡がないこと	良
機能試験 (作動確認)	繰り返し回数	10回	10回
	印加圧力	0.01 [MPaG]程度	0.006 [MPaG]
ダイアフラム漏洩試験 (機能試験後)	印加圧力	液側0.01 [MPaG]程度	0.0064 [MPaG]
	検査結果	気泡がないこと	良

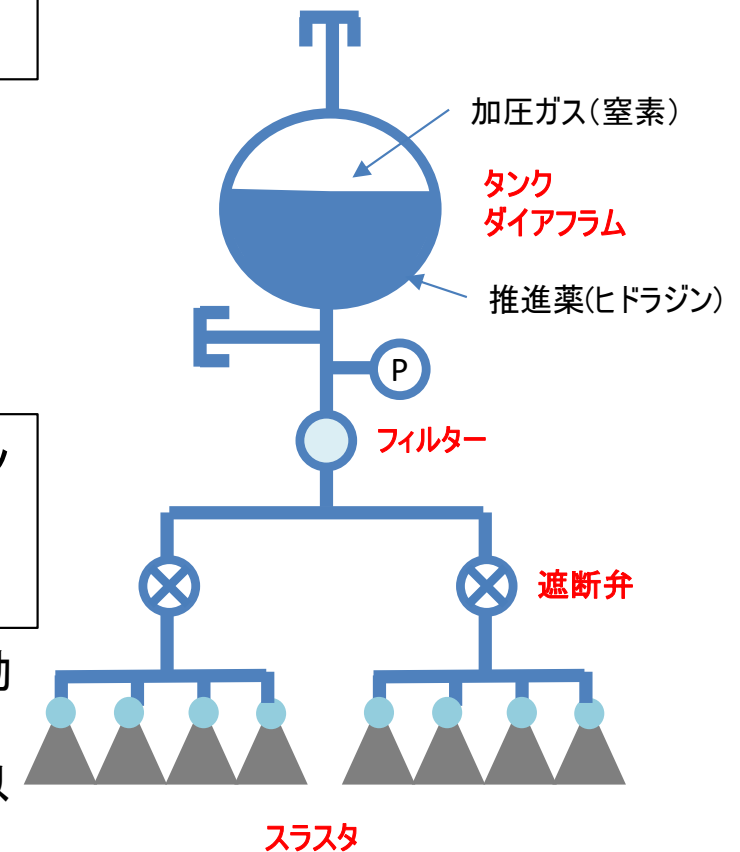
XRISM推進システム 略図

- XRISMの推進システムに搭載しているタンク・ダイヤフラムはイプシロン6号機に搭載しているものと同一のものであるが、詳細要因についてそれぞれ技術評価を行い、問題ないことを確認済。

- ✓ 打上げ時点での推進薬充填量が多いため、運用初期の遮断弁「開」時に閉塞は起こりえない
- ✓ 運用中の推進薬減少時においてもタンクからの排液にかかる動圧では閉塞しないことを実機を模擬した試験で確認

- ✓ 実機に疑似推薬(水)を入れてフライトより厳しい環境条件で振動試験を実施後、水の漏洩がないことを確認
- ✓ 仮に噛み込みがあった場合でも上記試験以上の負荷は打上げ以後に印加されないため噛み込み部が後から破損する可能性はないと評価

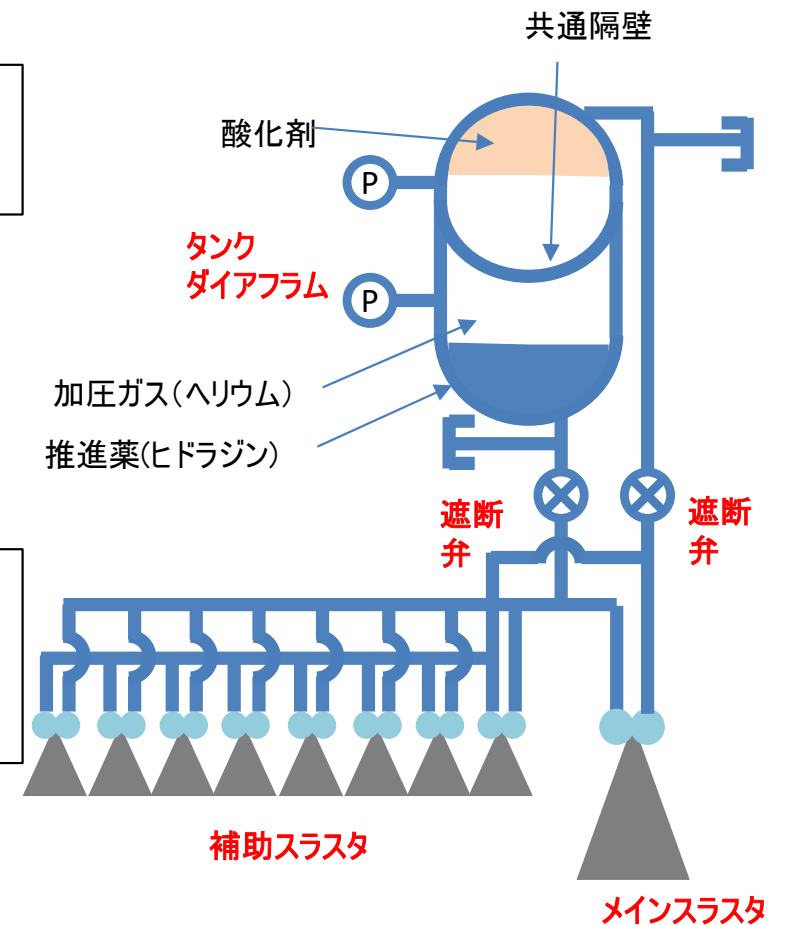
SLIM推進システム 略図

- SLIMの推進システムに搭載しているタンク・ダイアフラムはイプシロン6号機に搭載しているものとサイズ、形状が異なるが、シール部やダイアフラム材料等の一部の設計が類似しているが、詳細要因についてそれぞれ技術評価を行い、問題ないことを確認済。

- ✓ 打上げ時点での推進薬充填量が多いため、運用初期の遮断弁「開」時に閉塞は起こりえない
- ✓ 運用中の推進薬減少時においてもタンクからの排液にかかる動圧では閉塞しないことを実機を模擬した試験で確認

- ✓ 実機のダイアフラム組込み後にリーク試験を行っており漏洩がないことを確認
- ✓ シール部において噛み込みといった特異事象がないことを、実機の製造検査データから確認
