# H3ロケット試験機1号機 打上げ失敗原因調査状況

2023年4月27日

宇宙航空研究開発機構

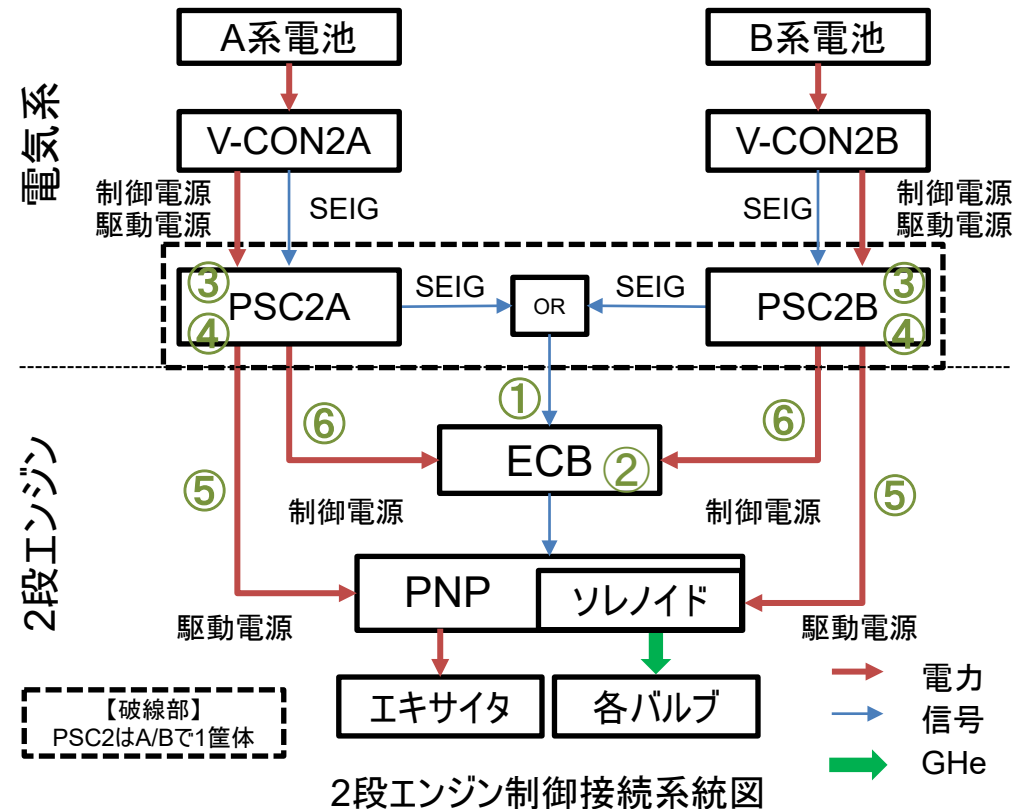
# 1-4-2 SEIG近傍のテレメータデータ確認状況(再掲)

- テレメータデータにより以下を確認
  - SEIGまでECB/PNP経由の各バルブの制御は正常。
  - PSC2がECBに対してSEIGを送信【①】。その後ECBがPSC2からSEIGを受信したことを確認【②】。(ここまでは正常動作)
  - ECBがSEIGを受信した直後、PSC2でA系/B系共にエンジン駆動電圧/電流異常を示す機器BIT (Built-In Test:組込み自己診断プログラム)において異常【③】を検知したため、下流機器への電源供給を遮断【④】。
  - 同時にA系からB系に冗長切替
  - 同時にPNPに対して供給する駆動電圧がA系、B系共に下降【⑤】した(なお、ECBの制御電圧は正常【⑥】)。
  - その後エンジンバルブの作動は確認されず、エンジンは着火しなかった。

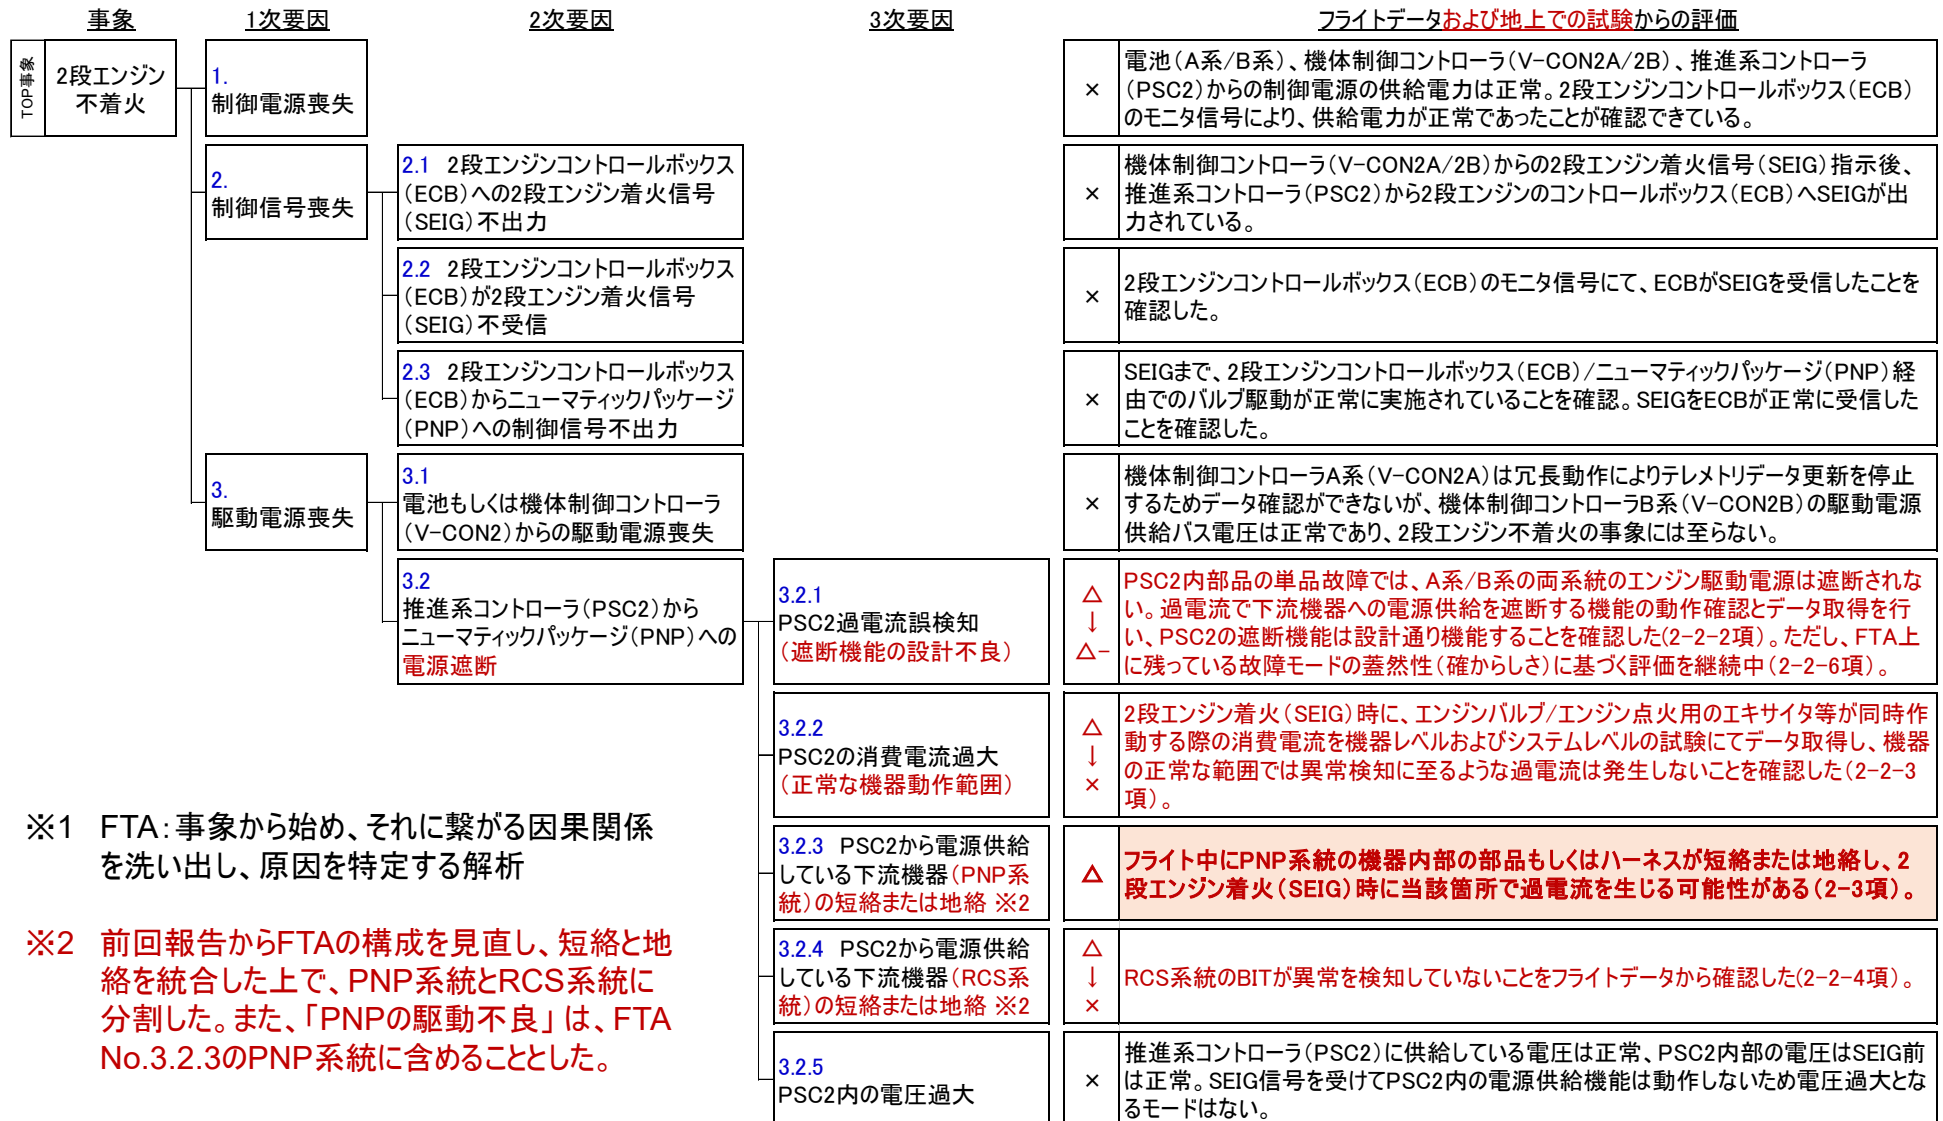
## 2-1 FTA (Fault Tree Analysis※1)

■ FTAについて、**フライトデータとその後の再現試験(次頁にサマリを示す)等から行った現時点での評価**を下図に示す。評価の詳細をP16以降に示す。

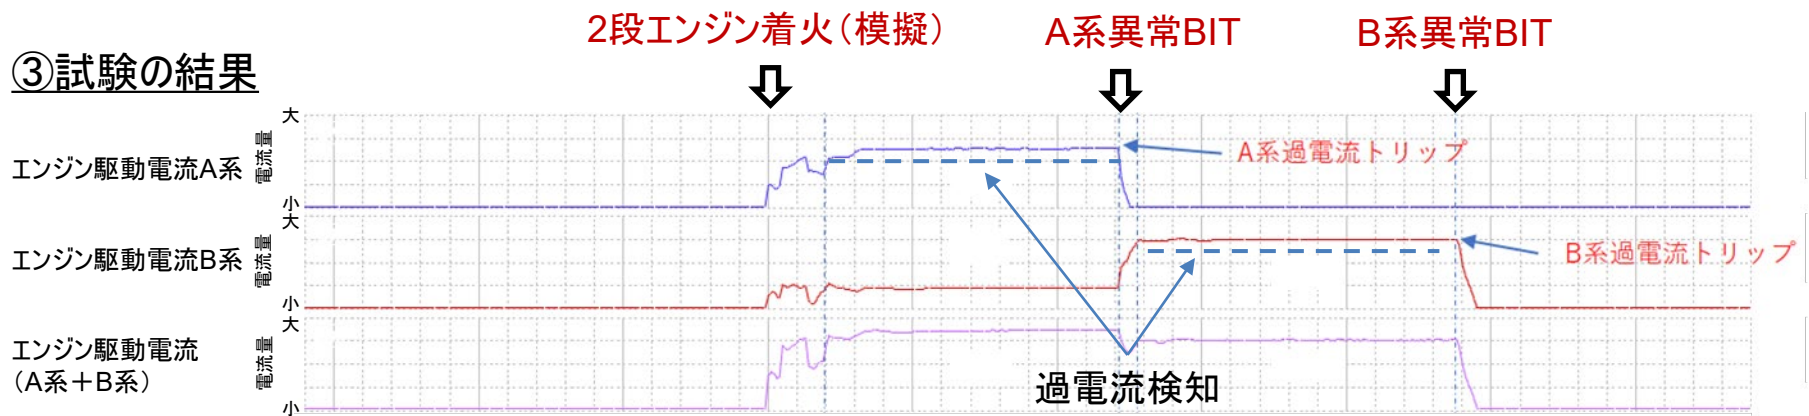
#### ③試験の結果

- ① 地上にてTF1の状況と可能な限り同等の機器作動状態としたうえで、2段エンジン着火※を実施し、問題なく作動（過電圧・過電流を誤検知しない）した。
- ② 上記試験において、2段エンジン着火※時にPSC2が誤動作するような電位変動は起こらないことを確認した。これにより、2/17打上げ中止原因と類似の事象ではないことを確認した。
- ③ 意図的に過電流が発生するような回路を仕掛けておき、2段エンジン着火※を実施すると、設計意図通り過電流検知機能が作動した。加えてこのときのPSC2の動作が、フライト時に得られたデータと整合することも確認した。

A系の電圧が高い設計であり、下流の短絡時にはA系、B系の順に遮断する。

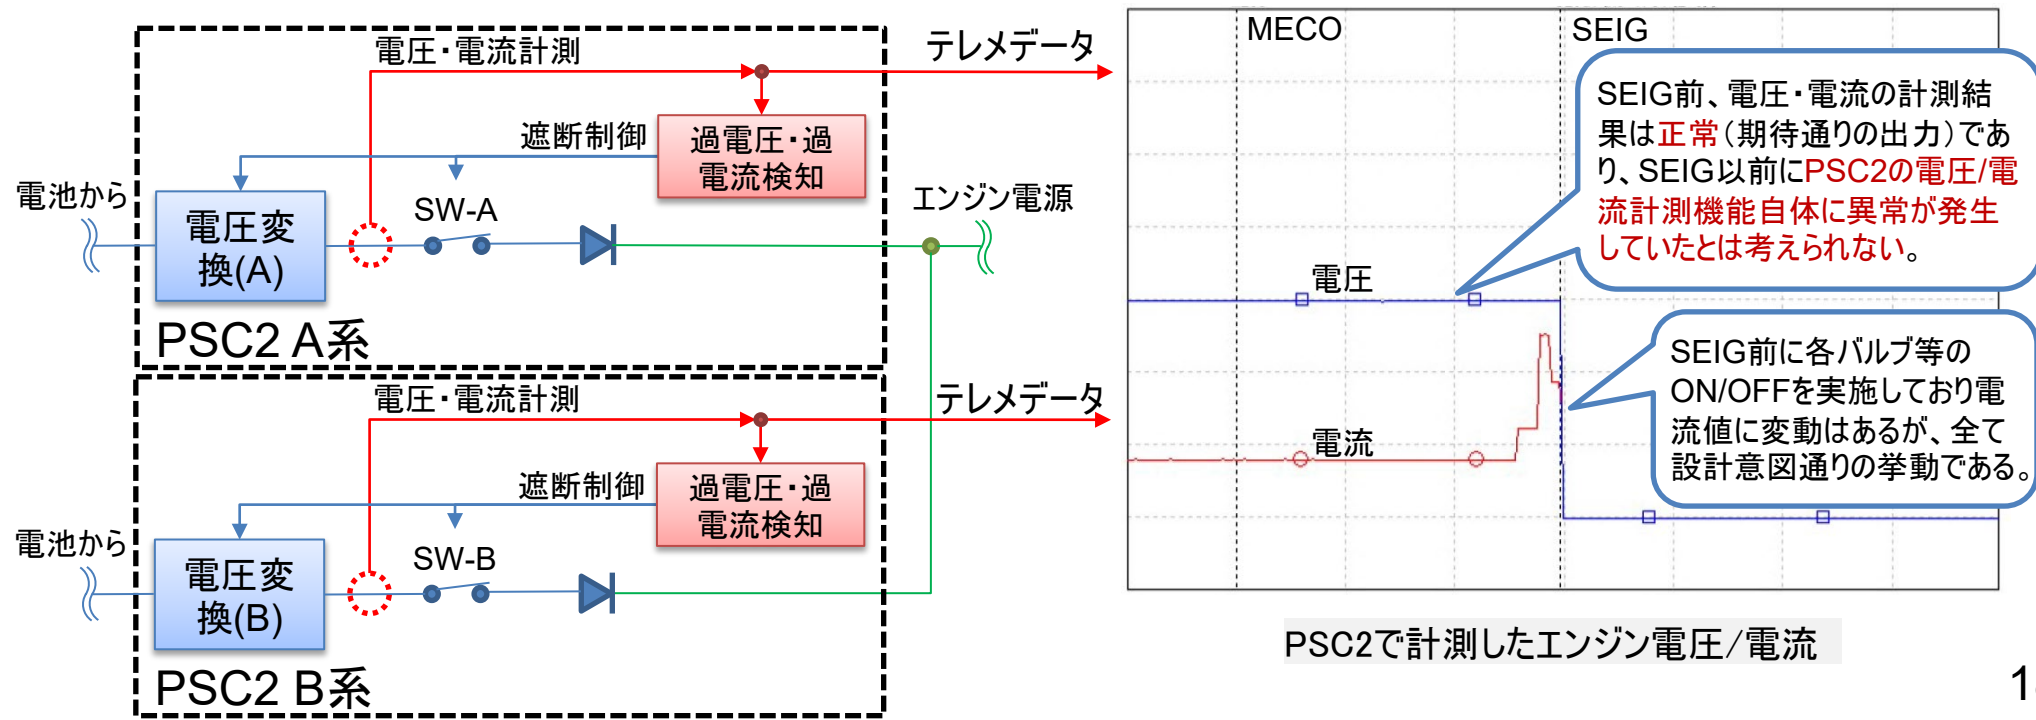
- 根拠③: フライト時の電圧・電流検知回路の正常性
  - 過電圧・過電流監視のため、PSC2内には電圧・電流計測回路が存在する。
  - 同計測回路で計測された電圧・電流は過電圧・過電流の検知に使用されるが、同時にテレメトリデータとしても取得されており、少なくともSEIGの瞬間まで異常は見られない(仮に計測回路に異常が生じ、結果として過電流を誤検知したのなら、それが同時にデータにも現れるはずである)。
  - また、「2段エンジン着火(SEIG)と同時に外部からノイズが混入しPSC2内の電圧・電流検知回路が誤動作する」という可能性については、根拠②の再現試験によりSEIG時にPSC2が実際に誤動作しないことを確認した。

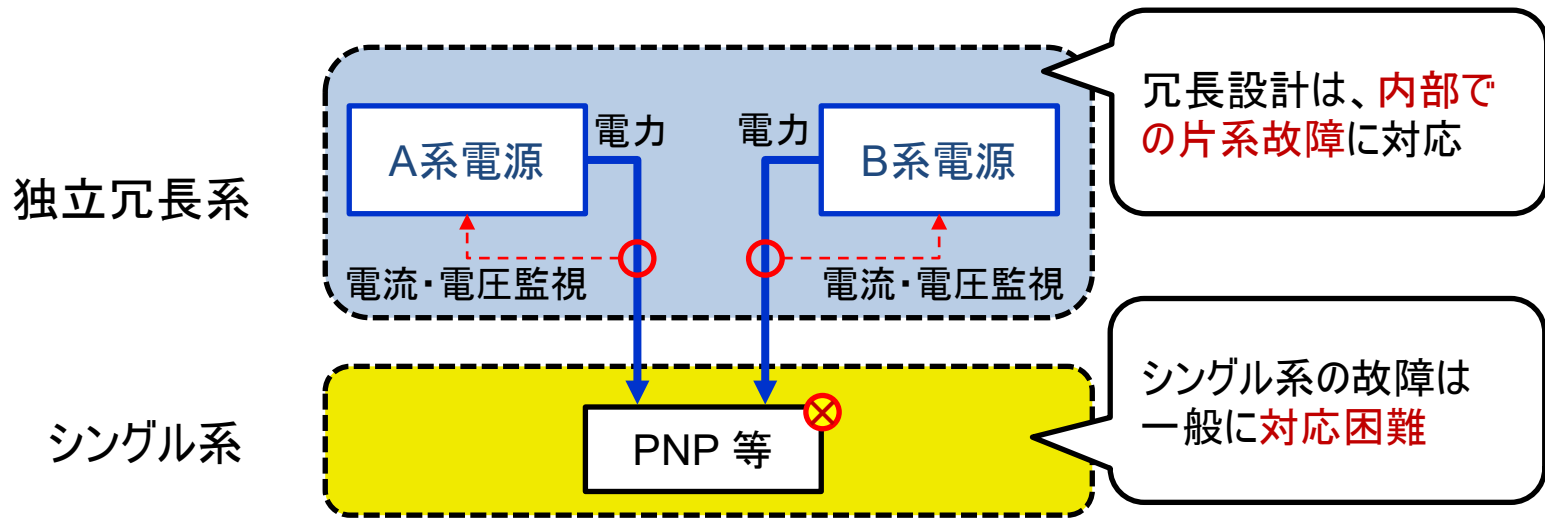
- フライトデータに基づく原因調査から、今回の事象は、H3のシステム設計上シングルとなっているPNPもしくはその下流での短絡・地絡の可能性が高い。シングル系での故障は、一般に故障許容とすることはできない。
- 冗長設計部分(PSC2及びその上流)は、「冗長化した範囲内で故障を検知した場合に、それを相手の系及び下流系に伝搬させない」ことが重要。A系/B系がそれぞれ過電流・過電圧を検知した際の挙動として設計通りに動作した。

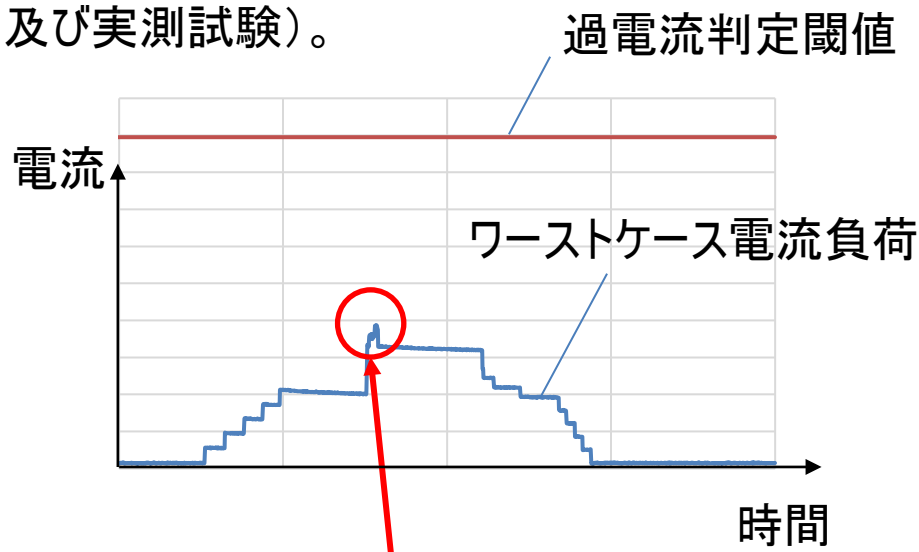
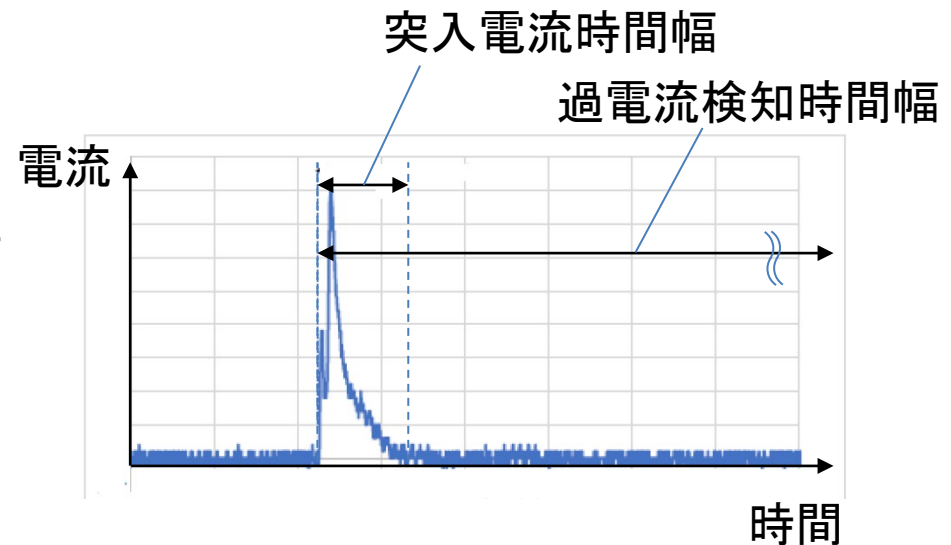
各負荷(PNP等)の正常時の消費電流の合計は、過電流検知閾値よりも十分小さいことを確認(設計及び最大負荷模擬試験)。

正常時のSEIG時突入電流の時間幅は、過電流検知時間幅よりも十分小さいことを確認(設計及び実測試験)。

合計電流の最大値が閾値以下であることを確認

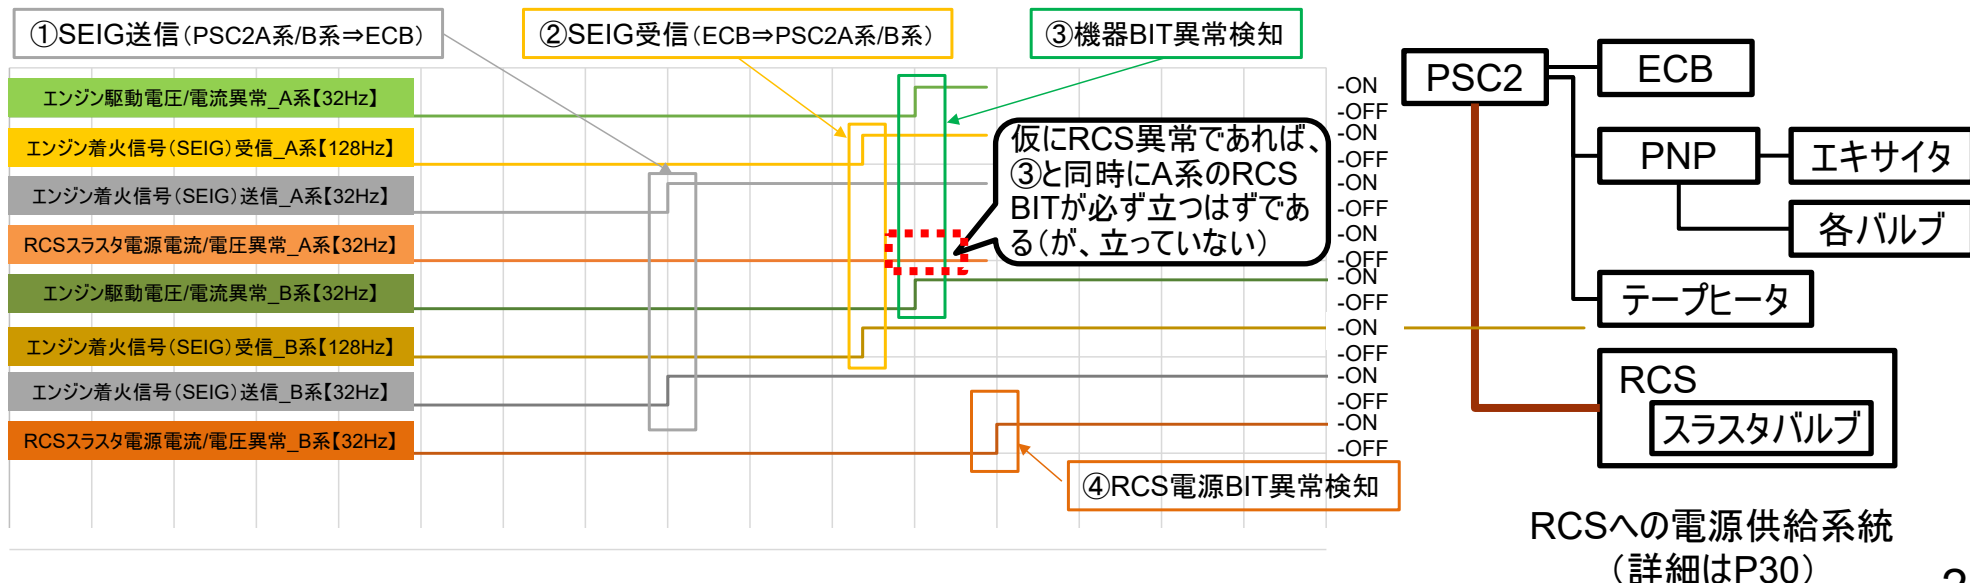
- フライトデータから、RCS系統はA系で異常BIT検知が起こっていないため、本系統で短絡・地絡に至った可能性はない。

- ③の機器BIT異常(PNP系統)のタイミングで、RCS電源BITはA系、B系とも異常検知なし。その後④のタイミングでB系が異常検知しており、PNP系統の異常で電源遮断したことを示している。
- RCS系統が起因の場合には、RCS電源BIT(A系)が③と同時になる。
- 冗長動作によりA系のデータは③以降取得されていない。

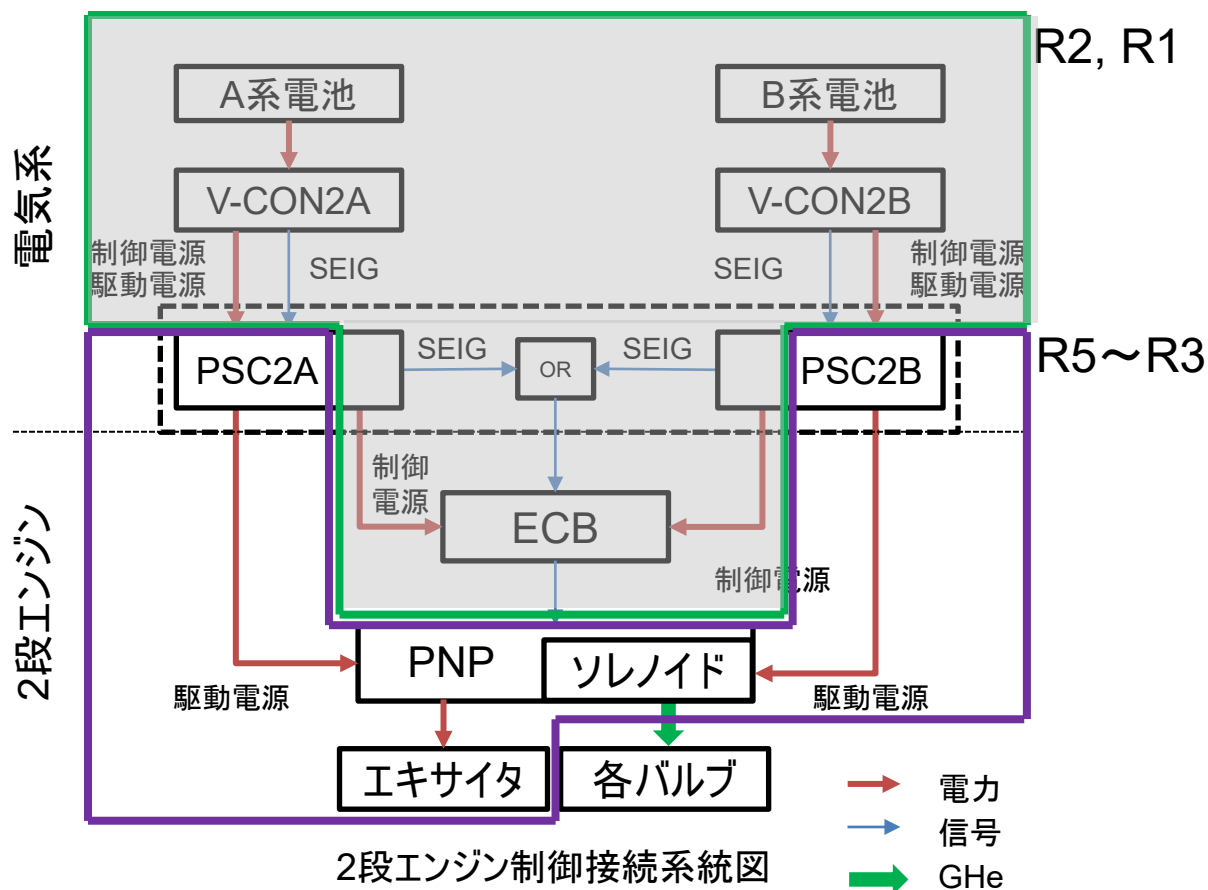
- 前頁までの整理をシステム全体の系統図に示すと下図のようになる。
  - R5～R3はPSC2、PNP、エキサイタ及び当該ライン間を結ぶW/H(ワイヤ・ハーネス)において発生しうる故障モードである。
  - R2、R1はそれ以外の部位で発生しうる故障モードである(本図では省略されているRCSも含む)。

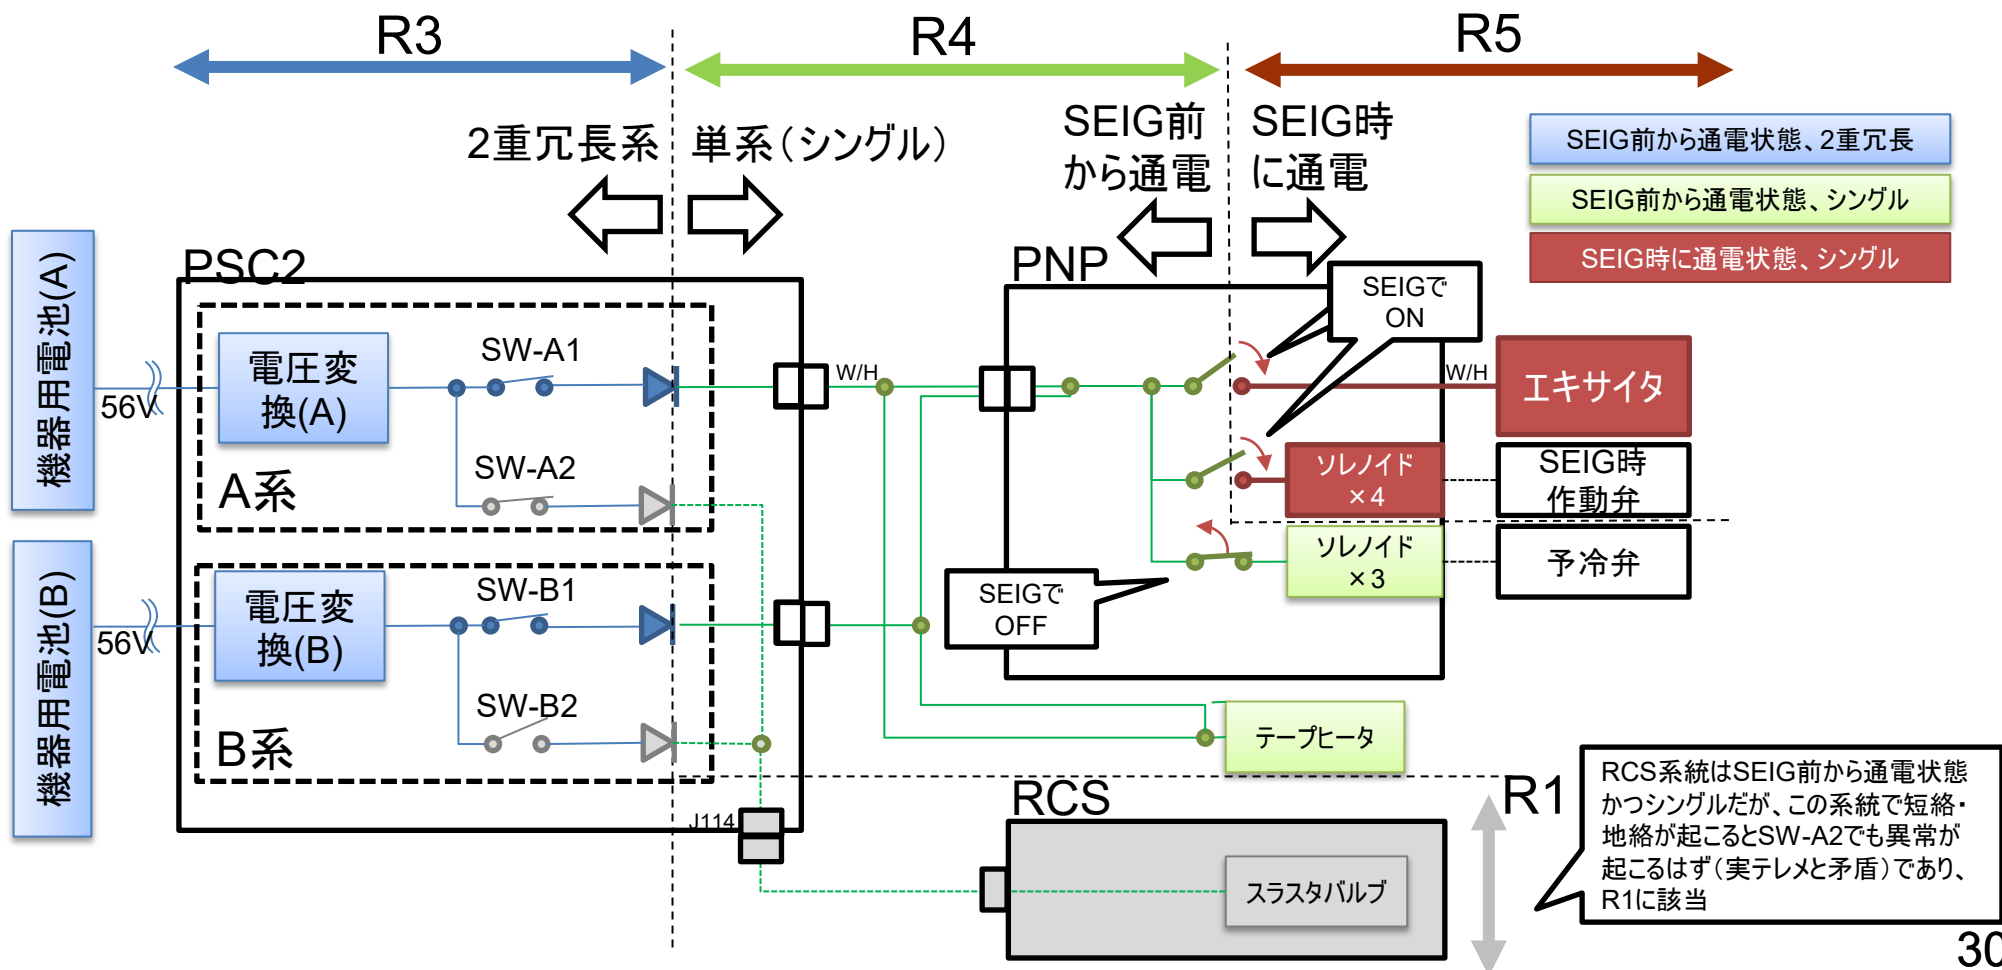
- 前々頁までの整理をR3~R5に絞った系統図に示すと下図のようになる。
  - R5の故障モード: PNP、エキサイタ及びW/Hにのみ存在
  - R4の故障モード: PSC2突合せダイオード下流~PNP、テープヒータ及びW/Hに存在
  - R3の故障モード: PSC2内に存在

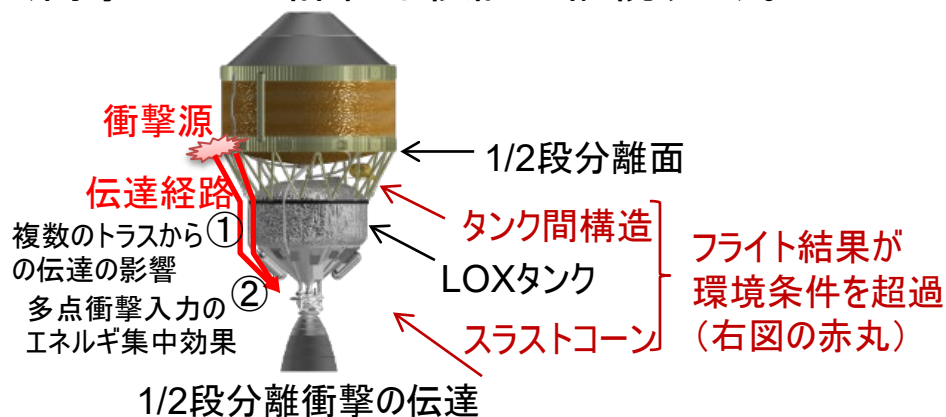
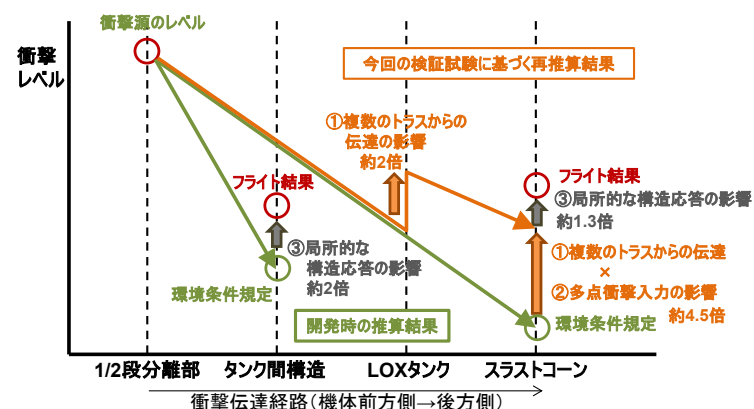
- フライト環境の影響 (FTA3.2.3.1.1) に関し、2段機体の衝撃環境について評価した。
  - 1/2段分離時の衝撃レベルが、分離面 (衝撃源) では規定値内であったが、**2段機体各部で計測した衝撃レベルが、環境条件規定値を超過**したことから、この分離衝撃によりエンジン電気系コンポーネントが短絡・地絡に至った可能性を検討した。
  - 衝撃が超過した原因を究明するため、**実機の2段機体を用いて衝撃伝達特性の検証試験を実施**した結果、以下の要因により**衝撃が想定を上回った**ことが判った。
    - ① タンク間構造の複数のトラス部材を伝達する衝撃の重ね合わせ効果
    - ② 多点から入力する衝撃が、直径が小さくなる側に伝達する際のエネルギー集中効果
    - ③ センサ取付位置における局所的な構造応答の影響
  - 上記を踏まえ、**エンジン電気系コンポーネントの衝撃レベル**を評価した結果、**開発時の衝撃レベル以下**であることを確認。より大きな衝撃レベルを印加した試験にて、機能の正常性を確認した。
  - 以上から、**1/2段分離時の衝撃が、単独で短絡・地絡の原因**となったとは考えにくい状況である (衝撃レベルの詳細な検証は継続する)。

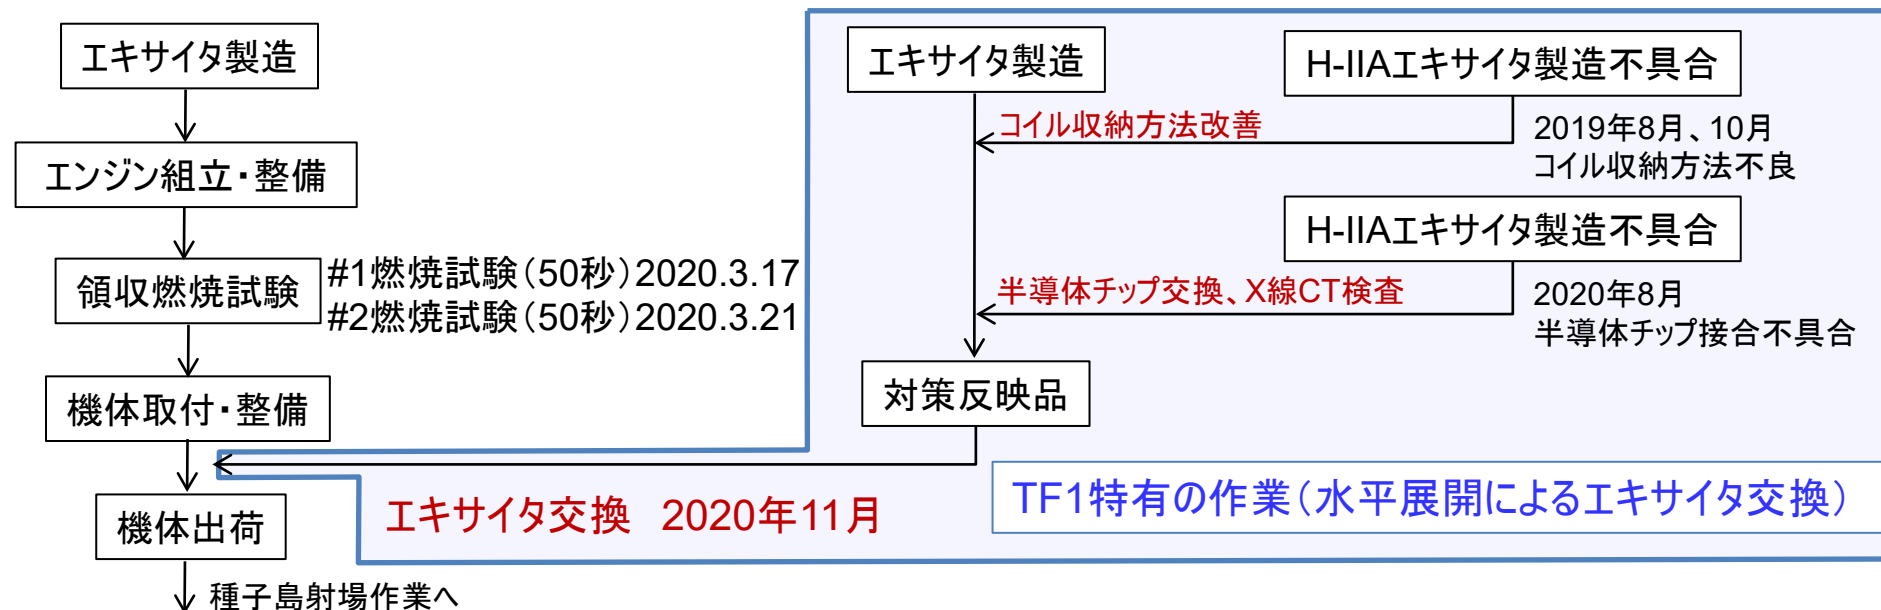
- TF1フライト品の特異性(FTA3.2.3.1.2)に関し、エキサイタ及びPNPを中心にエンジン電気系のコンポーネントの製造記録(製造・検査データ)を再確認した。
  - エキサイタ【製造記録に異常は無い。特記事項を以下に示す】
    - TF1のエキサイタは2020年の製造時に発生した**エキサイタ内の半導体チップの接合不良不具合の水平展開としてエンジンAT後に対策品(※)に交換した**(対策品はTF1前のH-IIAF46にてフライト実績あり)。(※)組立途中の後続号機用エキサイタを分解して、X線CT検査済みの半導体チップに交換してTF1用に完成させた。
    - なお、2019年の製造時に2回発生した**エキサイタ内のコイル収納方法の不良で地絡させた不具合を受けて、改善した収納方法でTF1用を組み立てている**(改善した収納方法はTF1前のH-IIAF43, 45, 46にてフライト実績あり)。

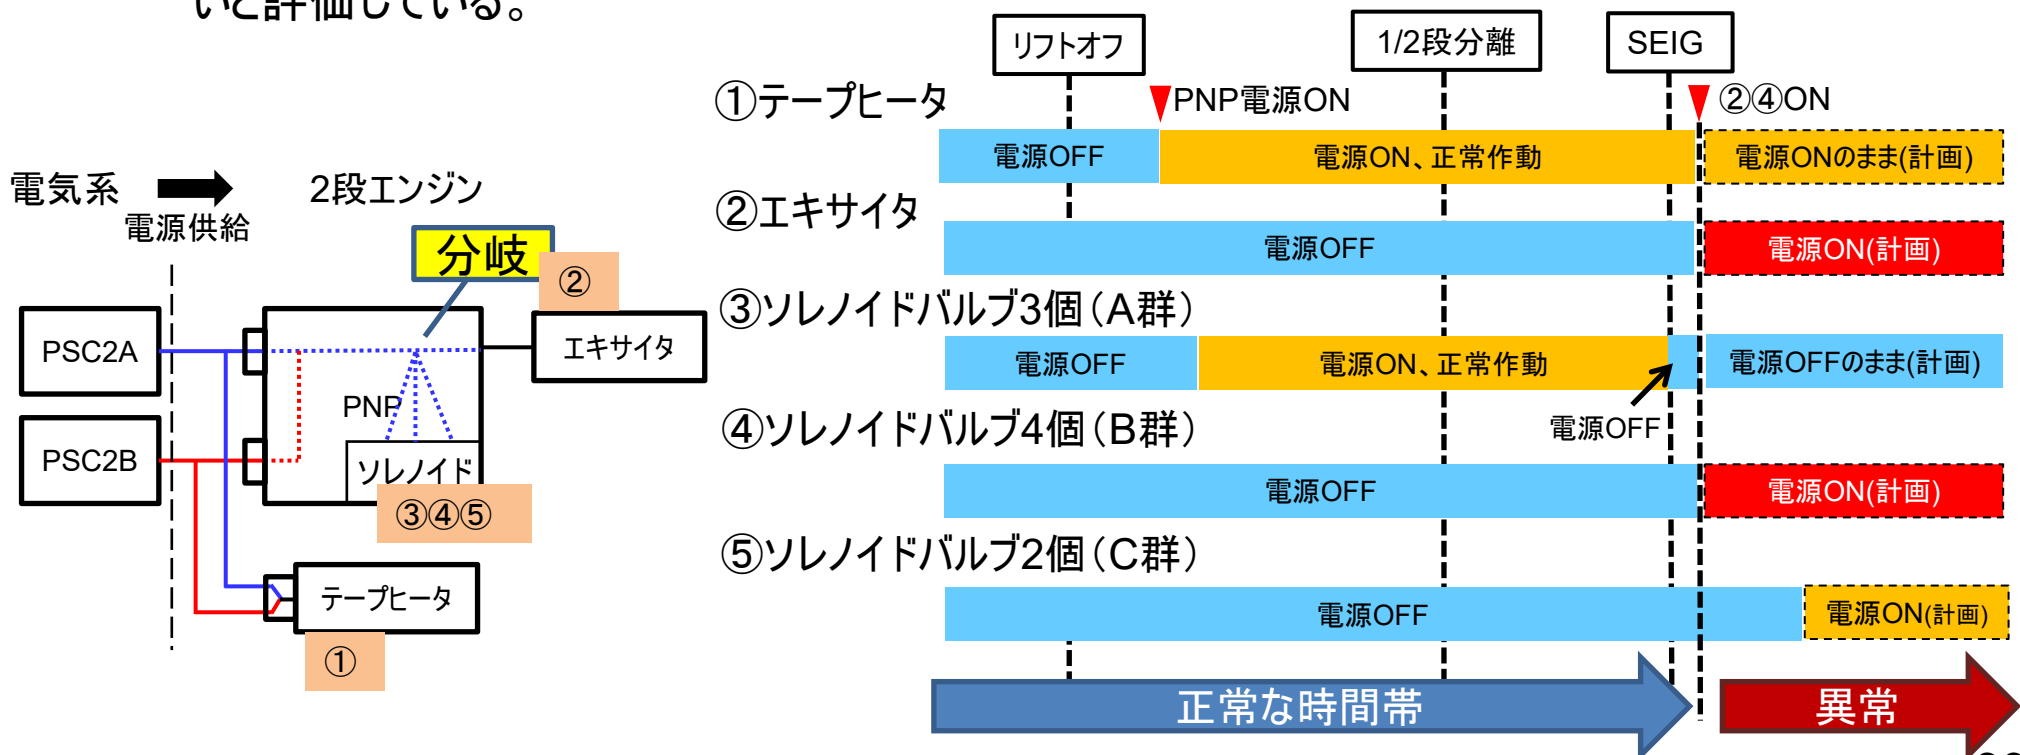
- 2段エンジン内の各負荷の作動シーケンスと異常発生タイミングから短絡もしくは地絡が発生した可能性の高い箇所の絞り込みを実施した。
- 機器BIT異常検知したタイミングで電源ONとなる計画であった系統は2か所ある(下図②, ④)。この2か所のいずれかで短絡もしくは地絡していたものが、電源ONと共に顕在化した可能性が高いと評価している。

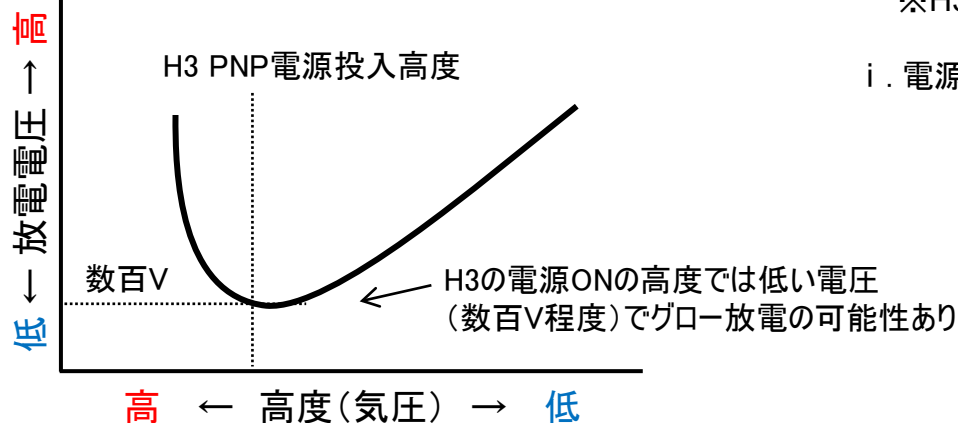
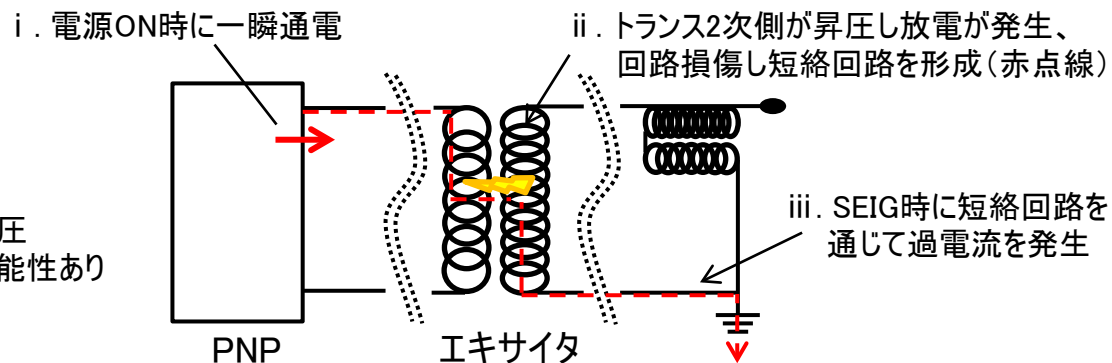
故障シナリオのイメージ

- 故障シナリオNo.13、エキサイタ内部のトランスの故障。
- シナリオ詳細(時系列)
  - i. リフトオフ後のPNP 電源ON時にPNP内のMOS-FET(トランジスタの一種)が一時的にONとなり、エキサイタへの通電が発生(設計意図ではないが原理的に起こり得る事象であり、短絡・地絡再現試験にて観測)。
  - ii. H3でPNP電源をONする高度帯は高度(気圧)と放電電圧の関係(左下図)から数百V程度の電圧でグロー放電を生じやすい高度(気圧)の領域\*であり、通電により数百V程度に昇圧したエキサイタ内部のトランス2次側と1次側の間で放電が発生し、短絡回路を形成。
  - iii. SEIG時にエキサイタに通電した際に、短絡回路を通じて過電流が発生。
- 検証方法
  - H3のフライト中にPNP電源をONにする時点と同等の真空環境下でエキサイタとPNPの作動試験を行いグロー放電および短絡の可能性を検証する。
