H3ロケット試験機1号機 打上げ失敗原因調査状況について

H3ロケット試験機1号機 打上げ失敗原因調査状況

2023年4月27日

宇宙航空研究開発機構

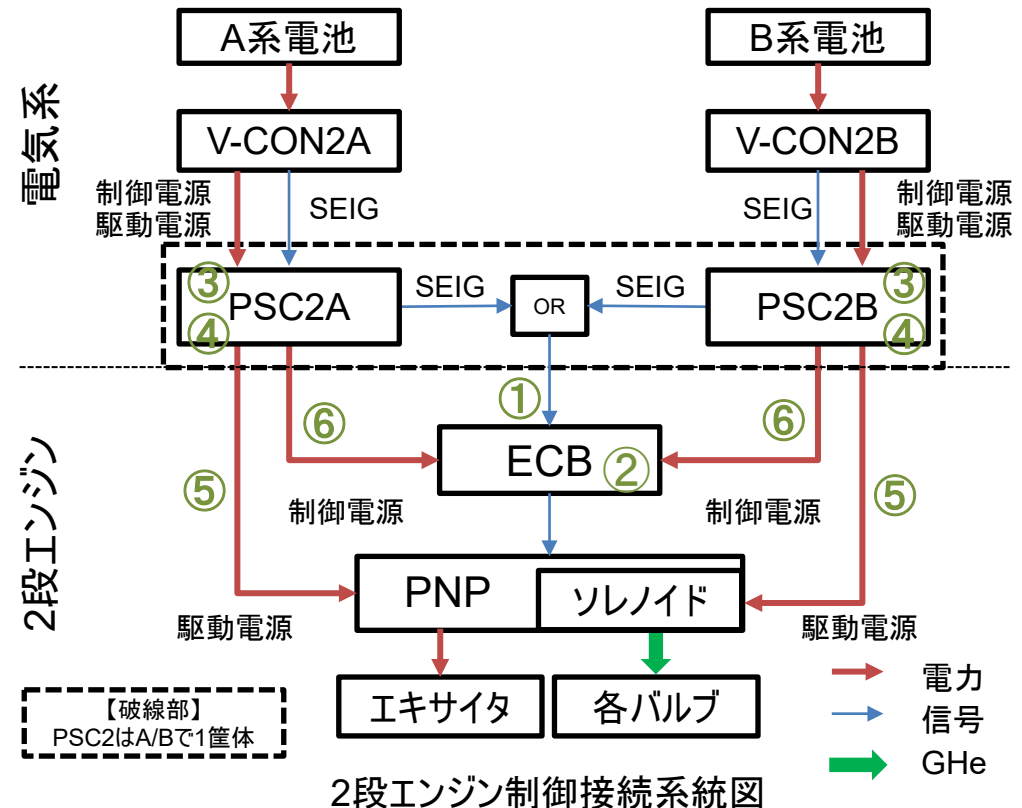
1-4-2 SEIG近傍のテレメータデータ確認状況(再掲)

- テレメータデータにより以下を確認
 - SEIGまでECB/PNP経由の各バルブの制御は正常。
 - PSC2がECBに対してSEIGを送信【①】。その後ECBがPSC2からSEIGを受信したことを確認【②】。(ここまでは正常動作)
 - ECBがSEIGを受信した直後、PSC2でA系/B系共にエンジン駆動電圧/電流異常を示す機器BIT (Built-In Test:組込み自己診断プログラム)において異常【③】を検知したため、下流機器への電源供給を遮断【④】。
 - 同時にA系からB系に冗長切替
 - 同時にPNPに対して供給する駆動電圧がA系、B系共に下降【⑤】した(なお、ECBの制御電圧は正常【⑥】)。
 - その後エンジンバルブの作動は確認されず、エンジンは着火しなかった。

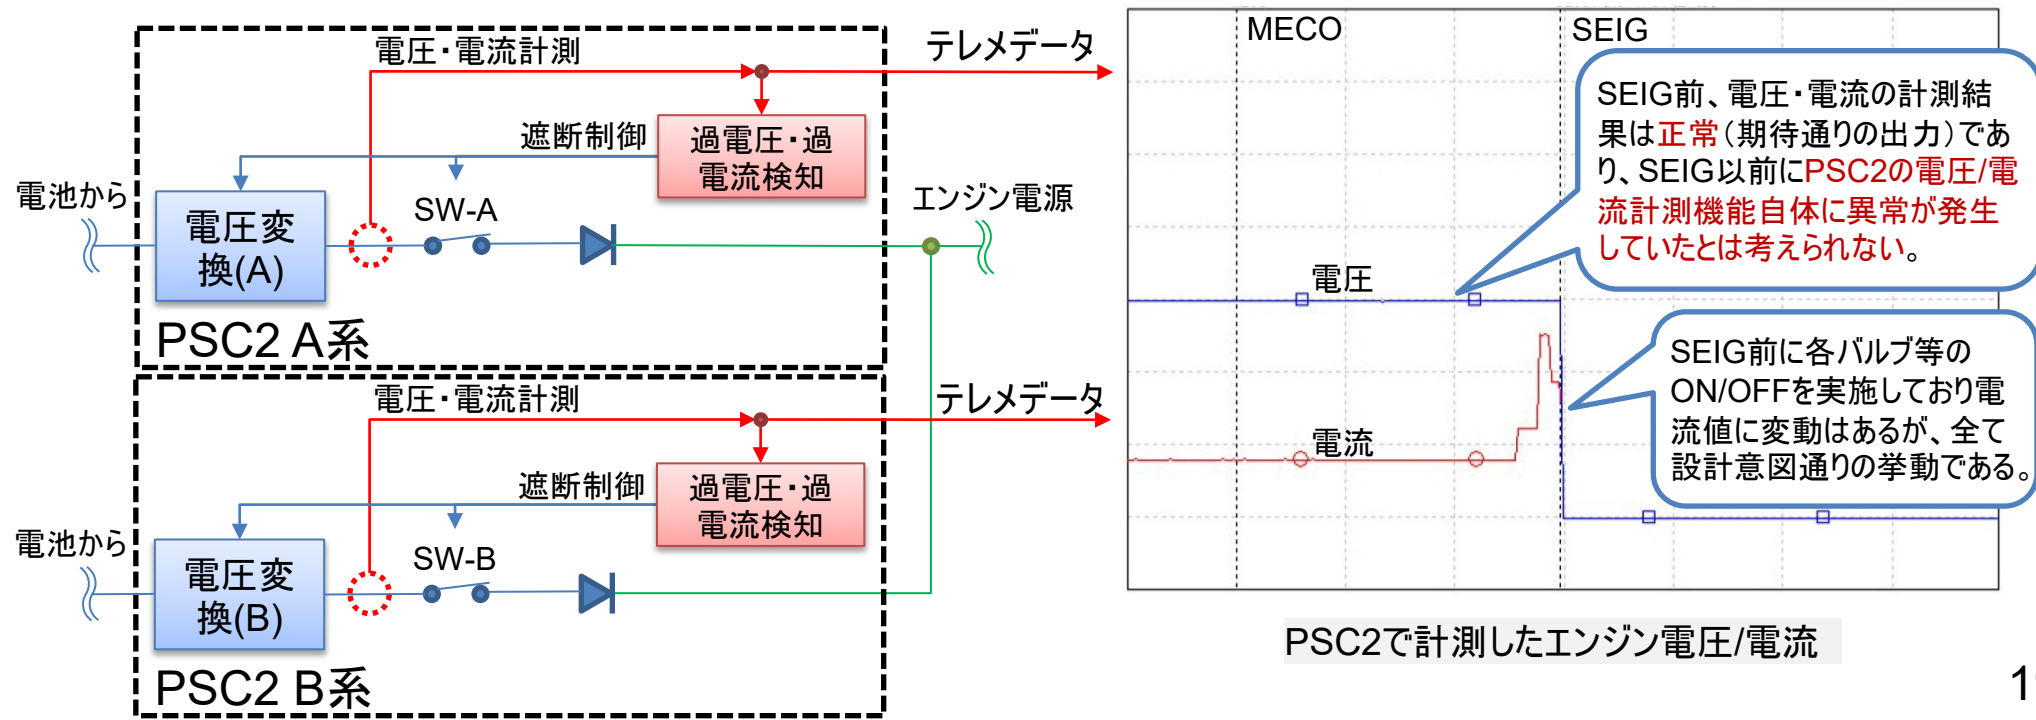
- 根拠③: フライト時の電圧・電流検知回路の正常性
 - 過電圧・過電流監視のため、PSC2内には電圧・電流計測回路が存在する。
 - 同計測回路で計測された電圧・電流は過電圧・過電流の検知に使用されるが、同時にテレメトリデータとしても取得されており、少なくともSEIGの瞬間まで異常は見られない(仮に計測回路に異常が生じ、結果として過電流を誤検知したのなら、それが同時にデータにも現れるはずである)。
 - また、「2段エンジン着火(SEIG)と同時に外部からノイズが混入しPSC2内の電圧・電流検知回路が誤動作する」という可能性については、根拠②の再現試験によりSEIG時にPSC2が実際に誤動作しないことを確認した。

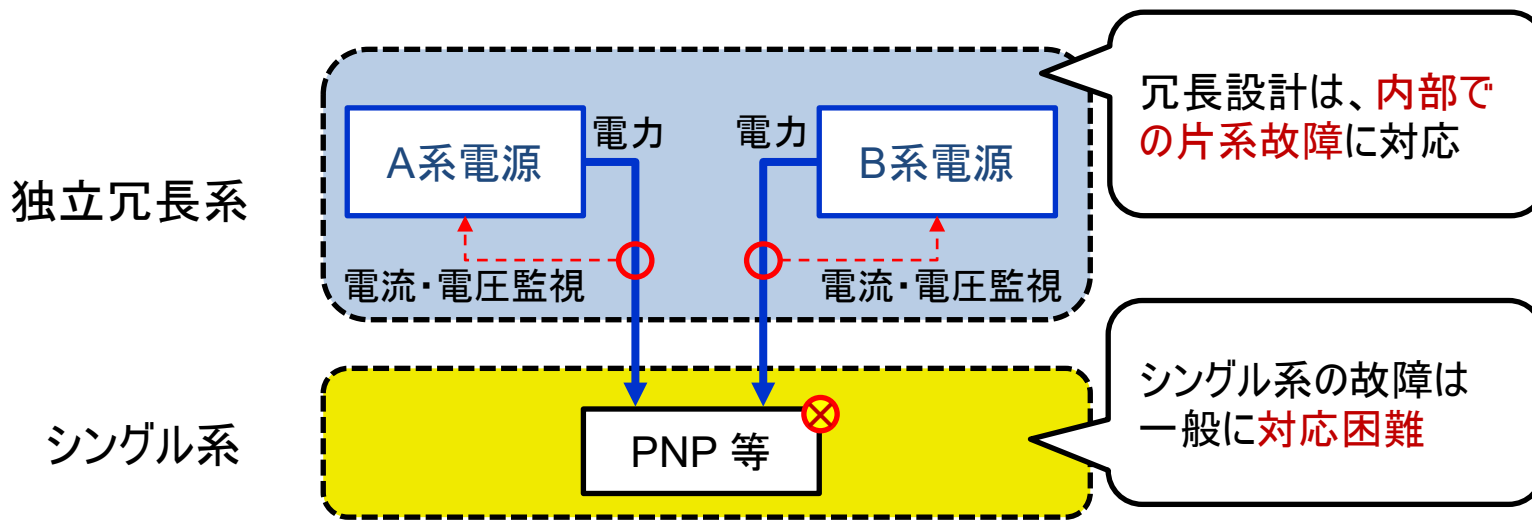
■ フライト結果を踏まえた評価

- フライトデータに基づく原因調査から、今回の事象は、H3のシステム設計上シングルとなっているPNPもしくはその下流での短絡・地絡の可能性が高い。シングル系での故障は、一般に故障許容とすることはできない。
- 冗長設計部分(PSC2及びその上流)は、「冗長化した範囲内で故障を検知した場合に、それを相手の系及び下流系に伝搬させない」ことが重要。A系/B系がそれぞれ過電流・過電圧を検知した際の挙動として設計通りに動作した。

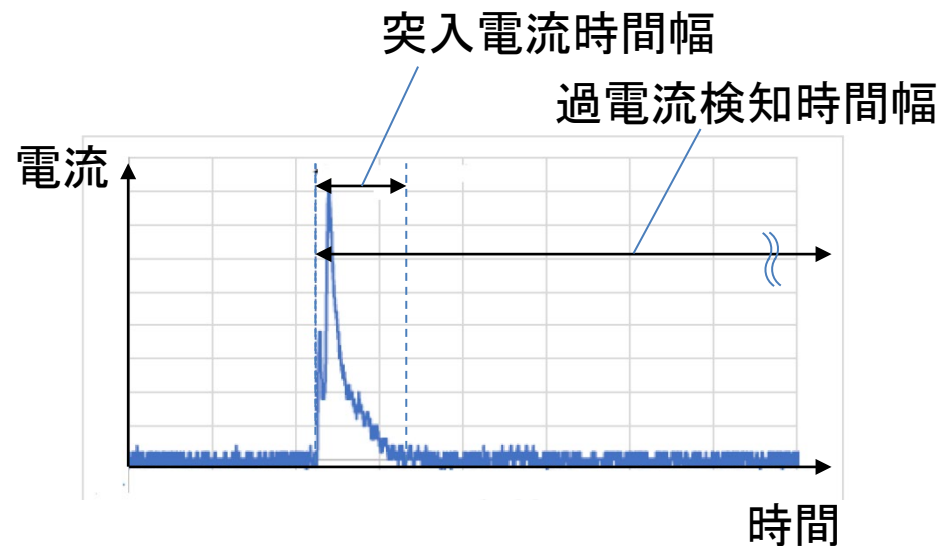
- **機器の正常な範囲内での消費電流**では、異常検知に至るような過電流は発生しないことを確認した。

各負荷(PNP等)の正常時の消費電流の合計は、過電流検知閾値よりも十分小さいことを確認(設計及び最大負荷模擬試験)。

正常時のSEIG時突入電流の時間幅は、過電流検知時間幅よりも十分小さいことを確認(設計及び実測試験)。

合計電流の最大値が閾値以下であることを確認

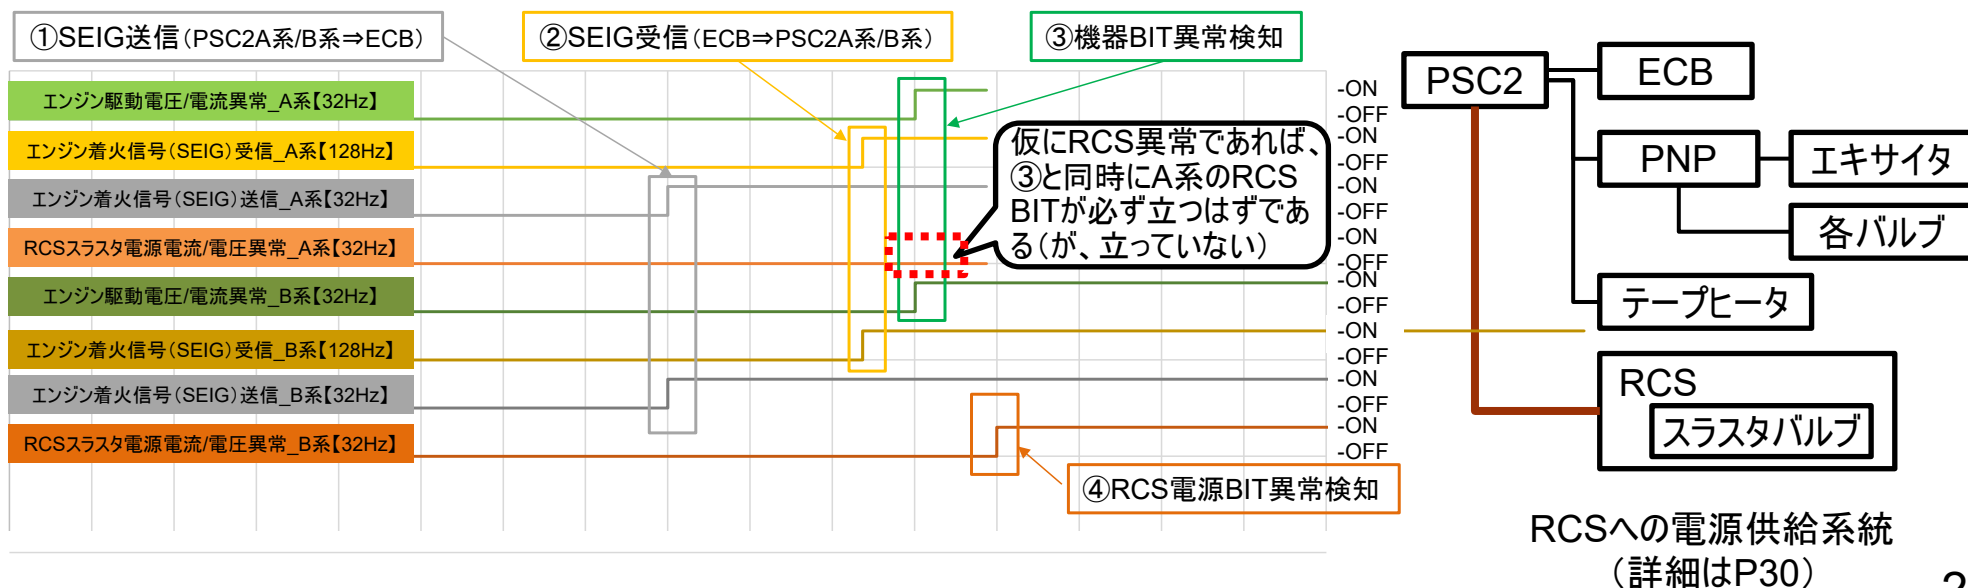
- フライトデータから、RCS系統はA系で異常BIT検知が起こっていないため、本系統で短絡・地絡に至った可能性はない。

- ③の機器BIT異常(PNP系統)のタイミングで、RCS電源BITはA系、B系とも異常検知なし。その後④のタイミングでB系が異常検知しており、PNP系統の異常で電源遮断したことを示している。
- RCS系統が起因の場合には、RCS電源BIT(A系)が③と同時に検知される。
- 冗長動作によりA系のデータは③以降取得されていない。

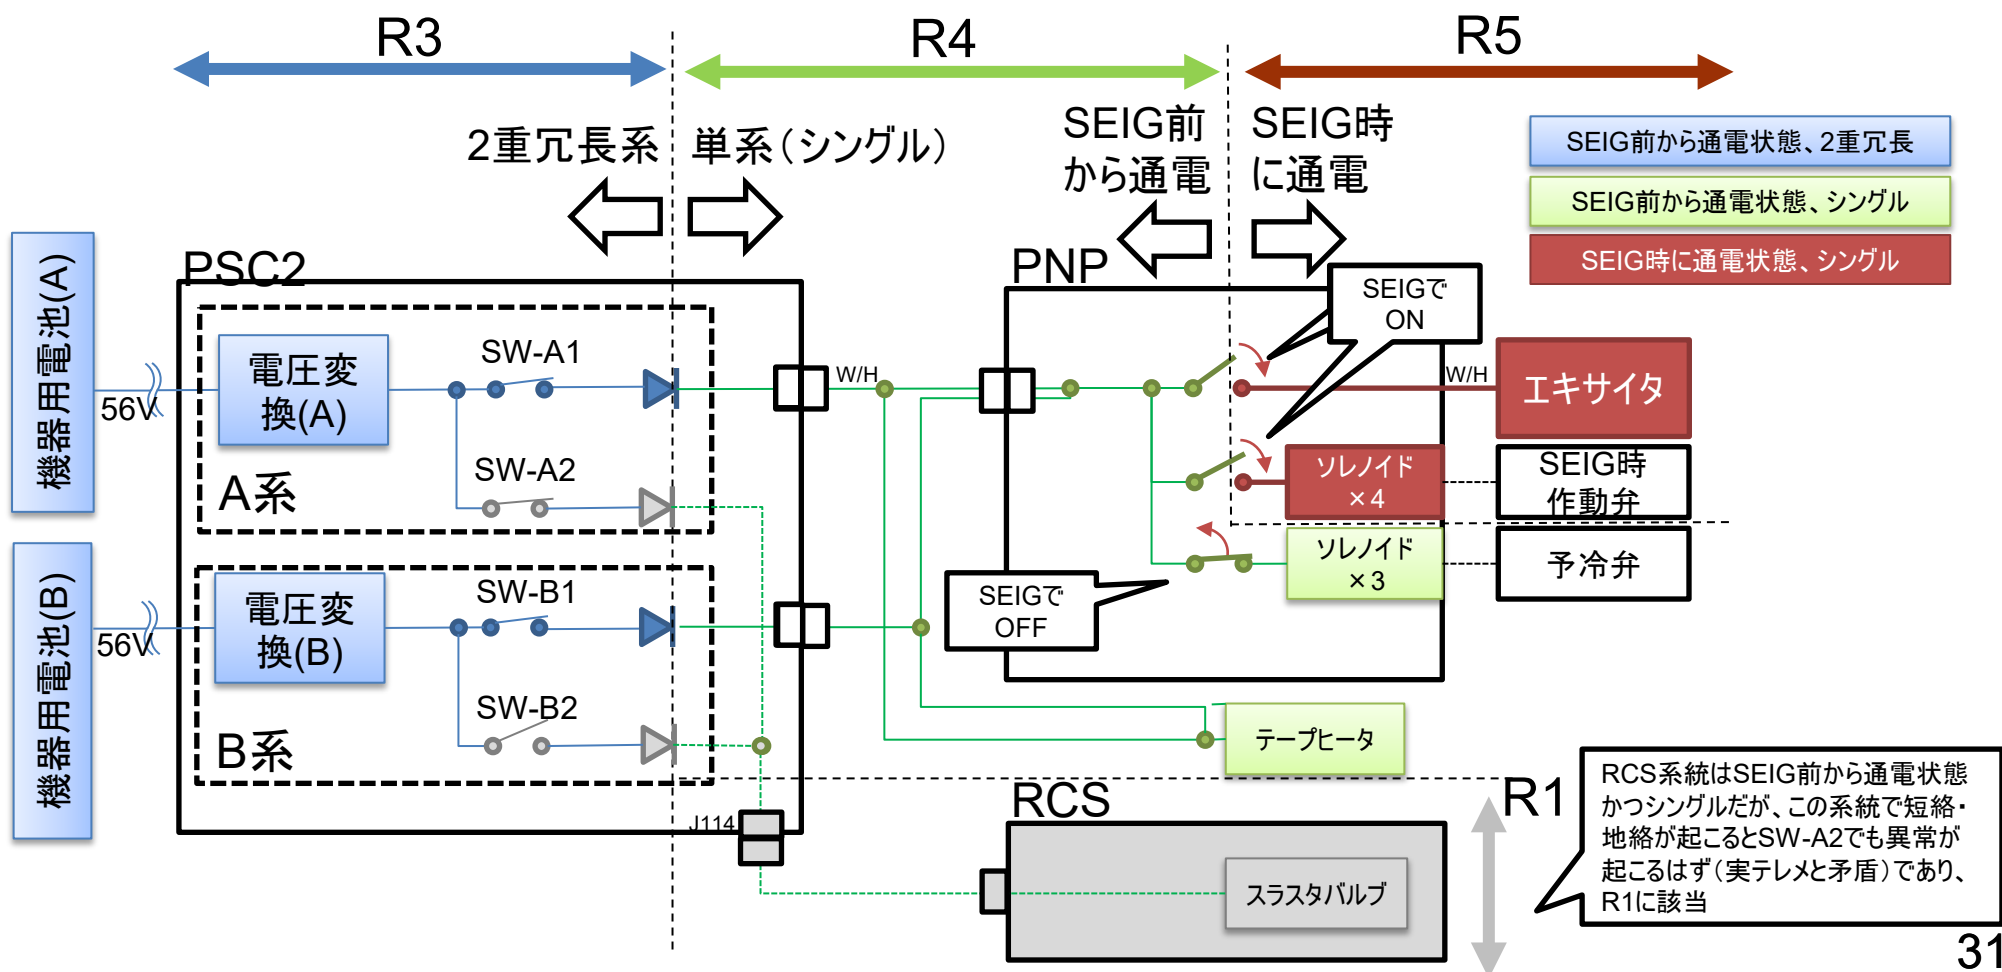
- 前々頁までの整理をR3~R5に絞った系統図に示すと下図のようになる。
 - R5の故障モード: PNP、エキサイタ及びW/Hにのみ存在
 - R4の故障モード: PSC2突合せダイオード下流~PNP、テープヒータ及びW/Hに存在
 - R3の故障モード: PSC2内に存在

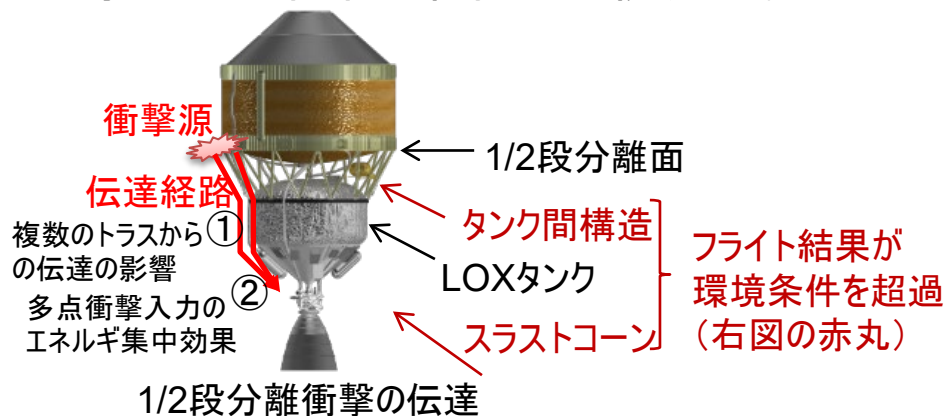
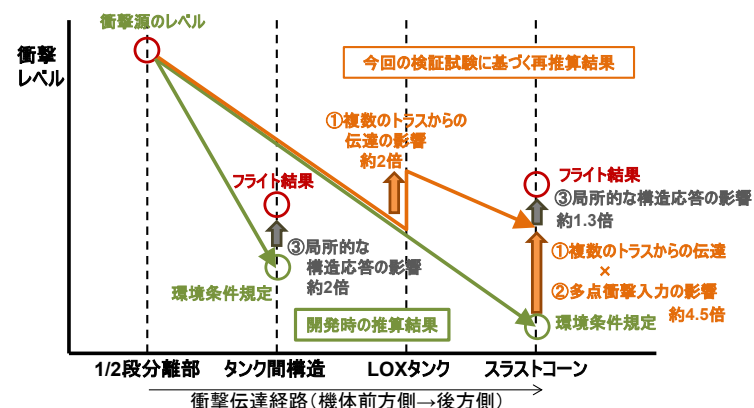
- フライト環境の影響 (FTA3.2.3.1.1) に関し、2段機体の衝撃環境について評価した。
 - 1/2段分離時の衝撃レベルが、分離面 (衝撃源) では規定値内であったが、**2段機体各部で計測した衝撃レベルが、環境条件規定値を超過**したことから、この分離衝撃によりエンジン電気系コンポーネントが短絡・地絡に至った可能性を検討した。
 - 衝撃が超過した原因を究明するため、**実機の2段機体を用いて衝撃伝達特性の検証試験を実施**した結果、以下の要因により**衝撃が想定を上回った**ことが判った。
 - ① タンク間構造の複数のトラス部材を伝達する衝撃の重ね合わせ効果
 - ② 多点から入力する衝撃が、直径が小さくなる側に伝達する際のエネルギー集中効果
 - ③ センサ取付位置における局所的な構造応答の影響
 - 上記を踏まえ、**エンジン電気系コンポーネントの衝撃レベル**を評価した結果、**開発時の衝撃レベル以下**であることを確認。より大きな衝撃レベルを印加した試験にて、機能の正常性を確認した。
 - 以上から、**1/2段分離時の衝撃が、単独で短絡・地絡の原因**となったとは考えにくい状況である (衝撃レベルの詳細な検証は継続する)。

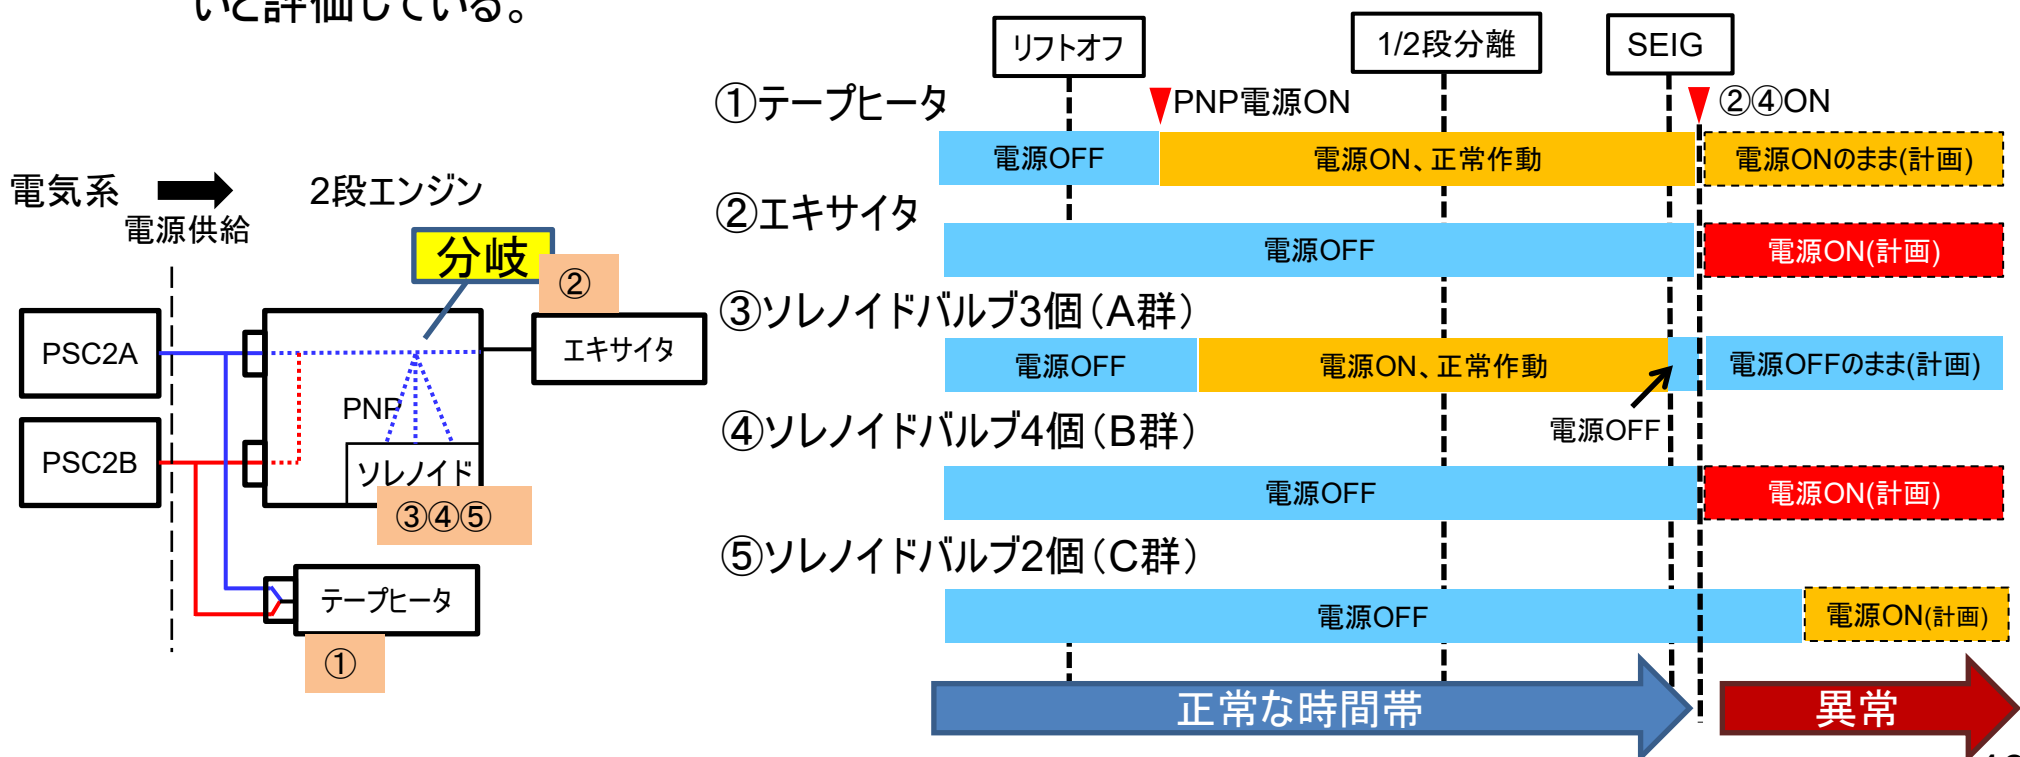
- 2段エンジン内の各負荷の作動シーケンスと異常発生タイミングから短絡もしくは地絡が発生した可能性の高い箇所の絞り込みを実施した。
- 機器BIT異常検知したタイミングで電源ONとなる計画であった系統は2か所ある(下図②, ④)。この2か所のいずれかで短絡もしくは地絡していたものが、電源ONと共に顕在化した可能性が高いと評価している。

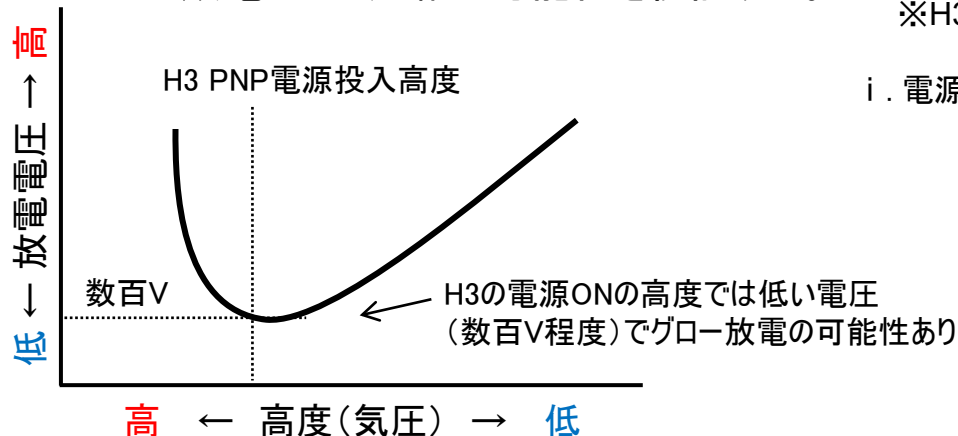
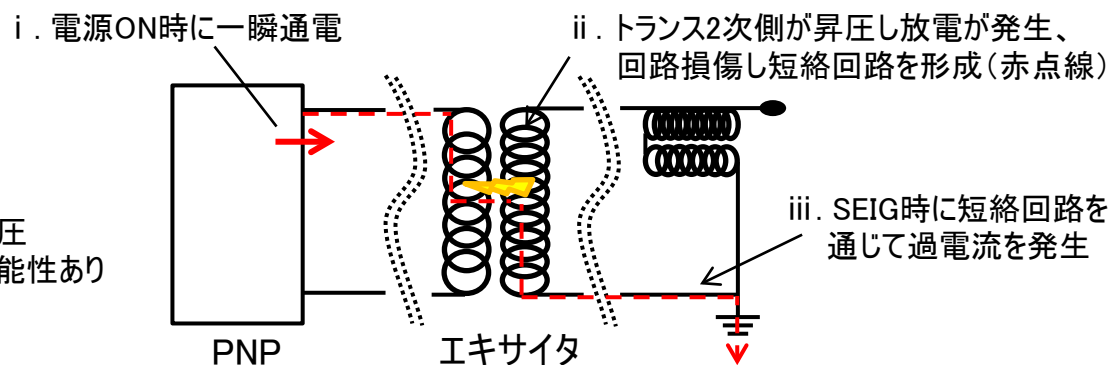
故障シナリオのイメージ

- 故障シナリオNo.13、エキサイタ内部のトランスの故障。
- シナリオ詳細(時系列)
 - i. リフトオフ後のPNP 電源ON時にPNP内のMOS-FET(トランジスタの一種)が一時的にONとなり、エキサイタへの通電が発生(設計意図ではないが原理的に起こり得る事象であり、短絡・地絡再現試験にて観測)。
 - ii. H3でPNP電源をONする高度帯は高度(気圧)と放電電圧の関係(左下図)から数百V程度の電圧でグロー放電を生じやすい高度(気圧)の領域*であり、通電により数百V程度に昇圧したエキサイタ内部のトランス2次側と1次側の間で放電が発生し、短絡回路を形成。
 - iii. SEIG時にエキサイタに通電した際に、短絡回路を通じて過電流が発生。
- 検証方法
 - H3のフライト中にPNP電源をONにする時点と同等の真空環境下でエキサイタとPNPの作動試験を行いグロー放電および短絡の可能性を検証する。

※H3のPNP電源ONはH-IIAより高い高度で実施(H-IIA:約10km、H3:約50km)。
