科学技術・学術審議会
研究計画・評価分科会
宇宙開発利用部会
調査・安全小委員会
(第47回) 2023.5.25

H3ロケット試験機1号機 打上げ失敗原因調査状況

2023年5月25日

宇宙航空研究開発機構

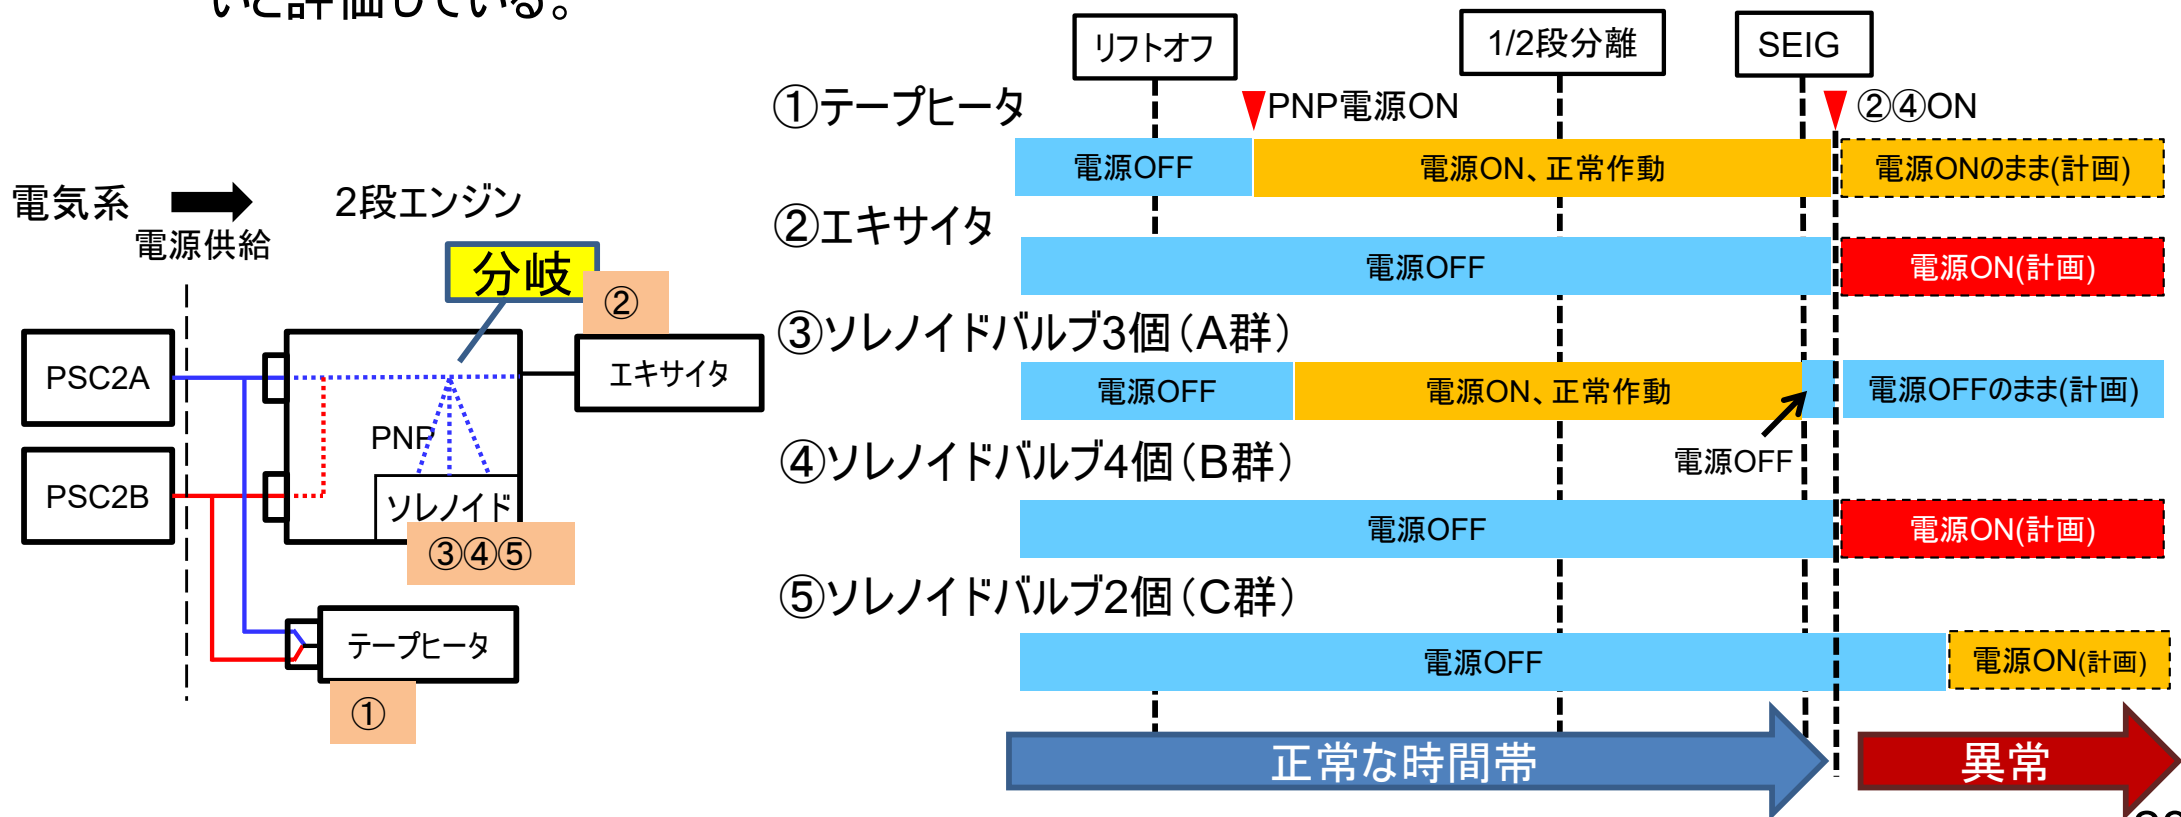
- フライトデータから要因として否定できるもの
 - 2段エンジン内の各負荷の作動シーケンスと異常発生タイミングから短絡もしくは地絡が発生した可能性の高い箇所の絞り込みを実施した。
 - 機器BIT異常検知したタイミングで電源ONとなる計画であった系統は2か所ある(下図②, ④)。この2か所のいずれかで短絡もしくは地絡していたものが、電源ONと共に顕在化した可能性が高いと評価している。

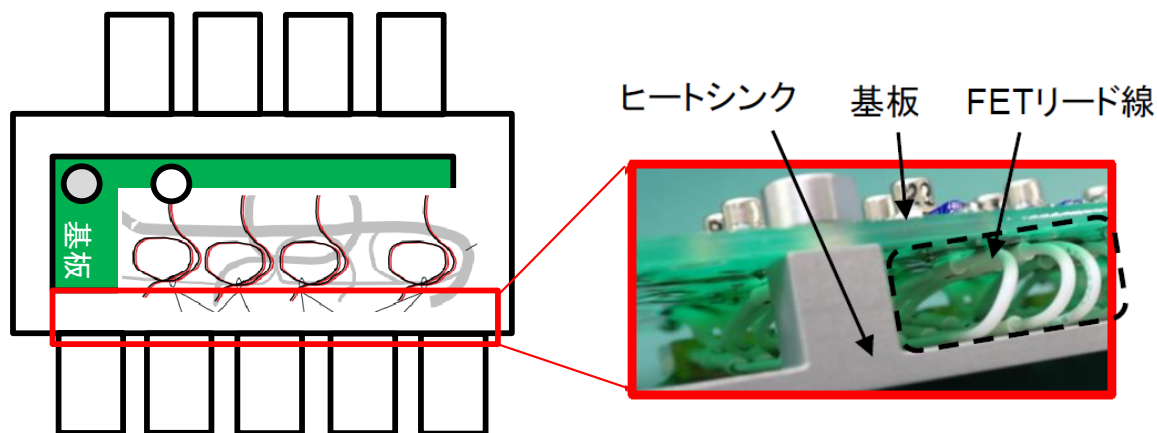
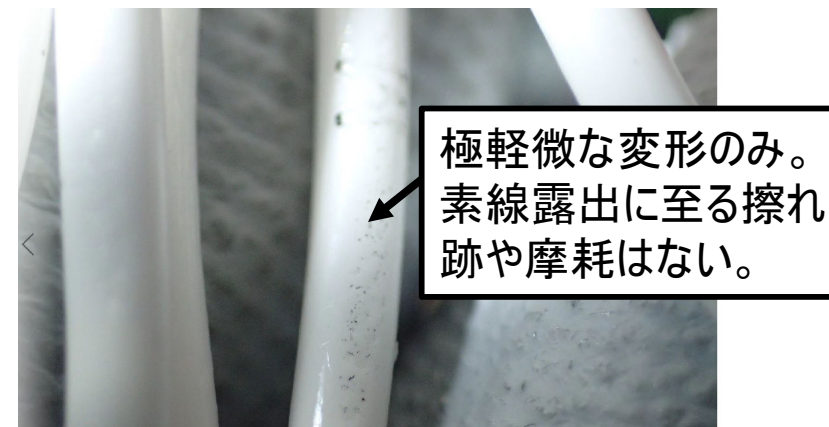
■ 故障シナリオの検証結果【シナリオNo.2】PNP内部のMOSFETリード線の故障

- **開発残品の分解点検の結果、リード線被覆及び金属部に擦れ痕(損傷形跡)はないことから、本シナリオは発生しない。**

PNP内部のMOSFETリード線(イメージ)

開発残品の摩耗状況確認結果

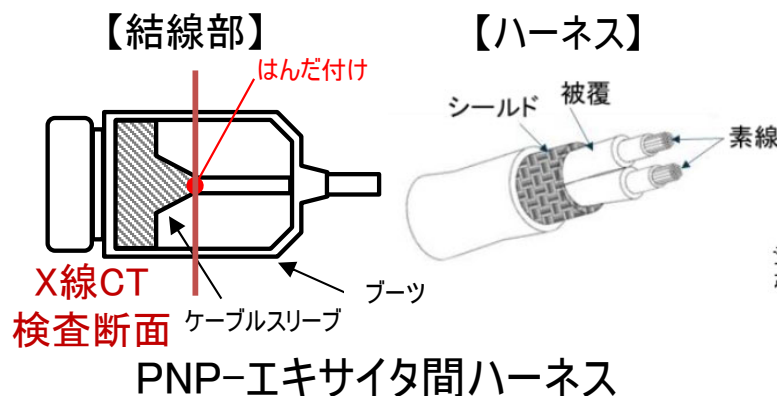
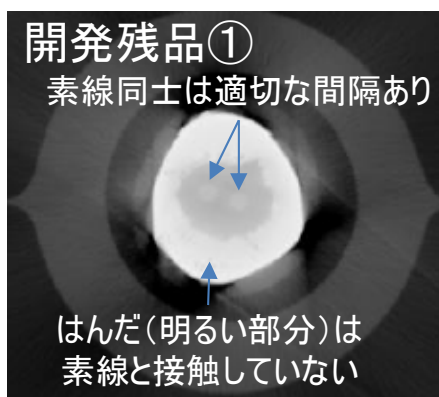
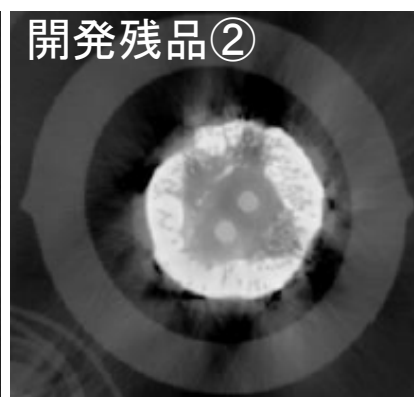
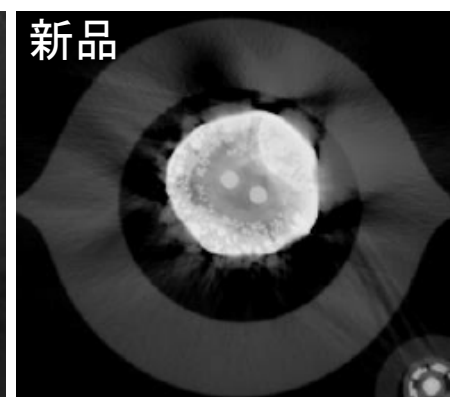
■ 故障シナリオの検証結果【シナリオNo.4, 5, 6】PNP-エキサイタ間ハーネスの故障

- はんだ付け時の入熱・予冷時の低温化・固定時の負荷応力等により結線部の被覆が損傷。打上げ時の振動・衝撃で完全に被覆が損傷し、SEIG時に配線同士で短絡またはケースと地絡した。

- 上述の検証の結果、結線部の素線ははんだ付け部と接触していないこと、低温下による劣化がないこと、応力負荷状態の素線同士が適切な距離を確保していること、加振中に地絡・短絡が発生しないことを確認できたことから、本シナリオは発生しない。

応力負荷状態の結線部のX線CT検査

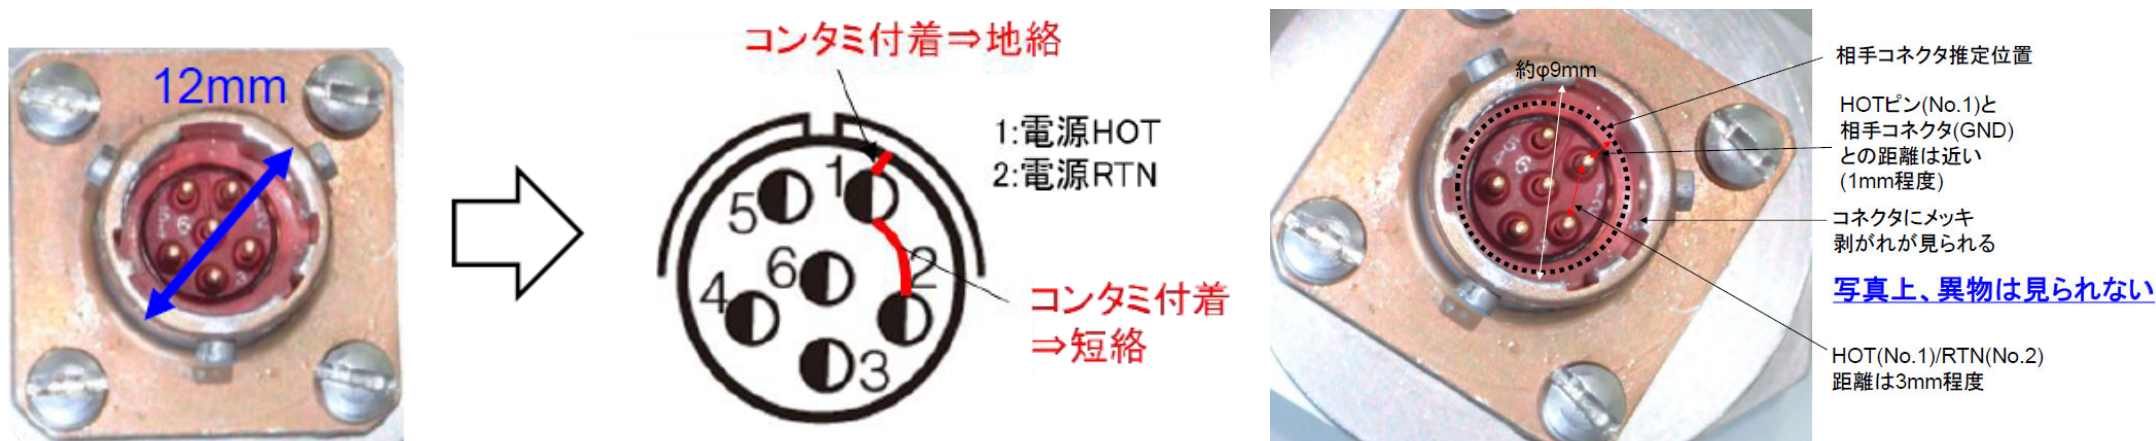
■ 故障シナリオの検証結果【シナリオNo.7】PNP-エキサイタ間ハーネスコネクタの故障

- 工程確認の結果、コネクタ結合は清浄度管理されたエリアで実施されており、コネクタ最終接続直前にコンタミがないことを確認の上、写真撮影を行い、接続している。H3 TF1に関するコンタミが混入されていないことを写真にて確認できたことから、本シナリオは発生しない。

コネクタ構造とコンタミ付着による短絡・地絡のイメージ

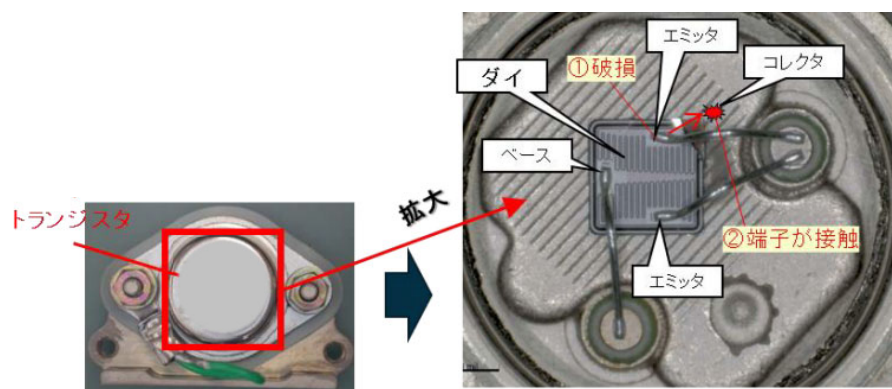
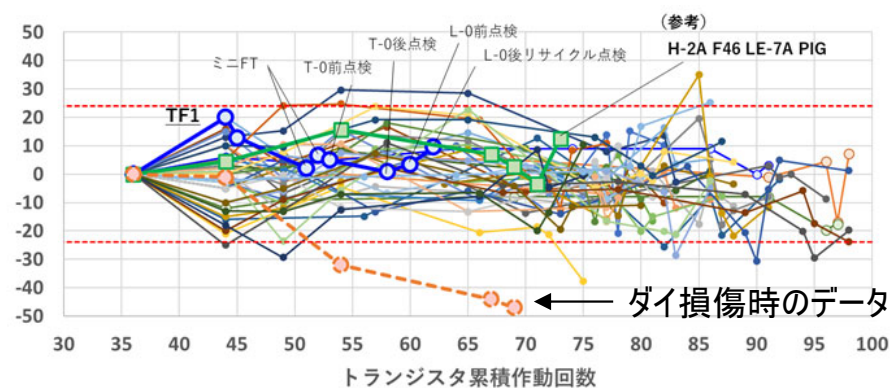
■ 故障シナリオの検証結果【シナリオNo.12】エキサイタ内部のトランジスタ(ダイ)の故障

- 他号機不具合の水平展開としてTF1品はトランジスタ(ダイ)を交換したため、組立時に2回トランジスタのはんだ付けを実施した。はんだ付けの熱負荷が大きいことによりトランジスタ内部のダイが損傷し、打上げ前までは短絡(エミッタ・コレクタ端子の接触)しかけていたものが、打上げ時の振動・衝撃で完全に損傷し、SEIG時に短絡。

- スパークレートのトレンド評価の結果、スパークレートの異常な低下は無く、ダイの損傷がないことを確認できたことから、本シナリオは発生しない。

TF1品のスパークレート(青太線)は正常範囲で推移(ダイ損傷時に見られる異常な低下はない)

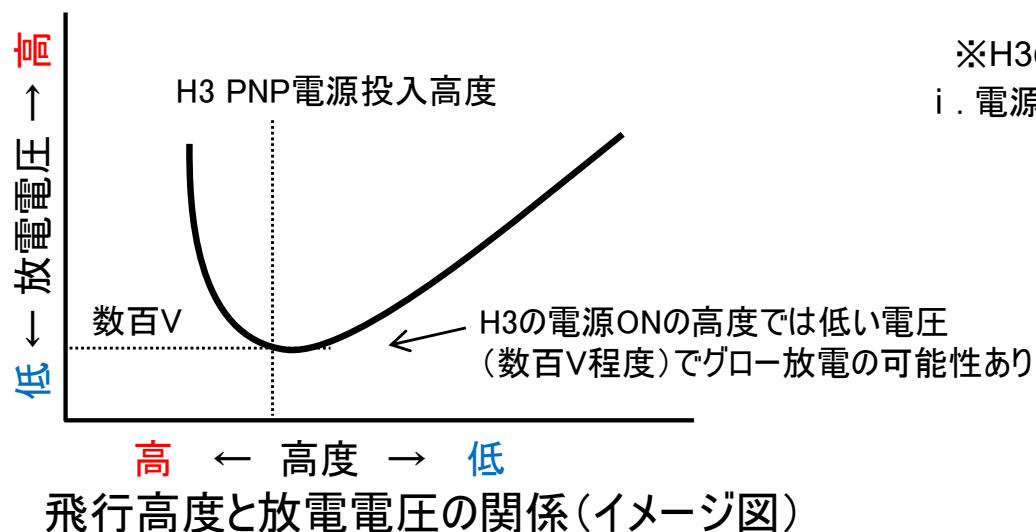
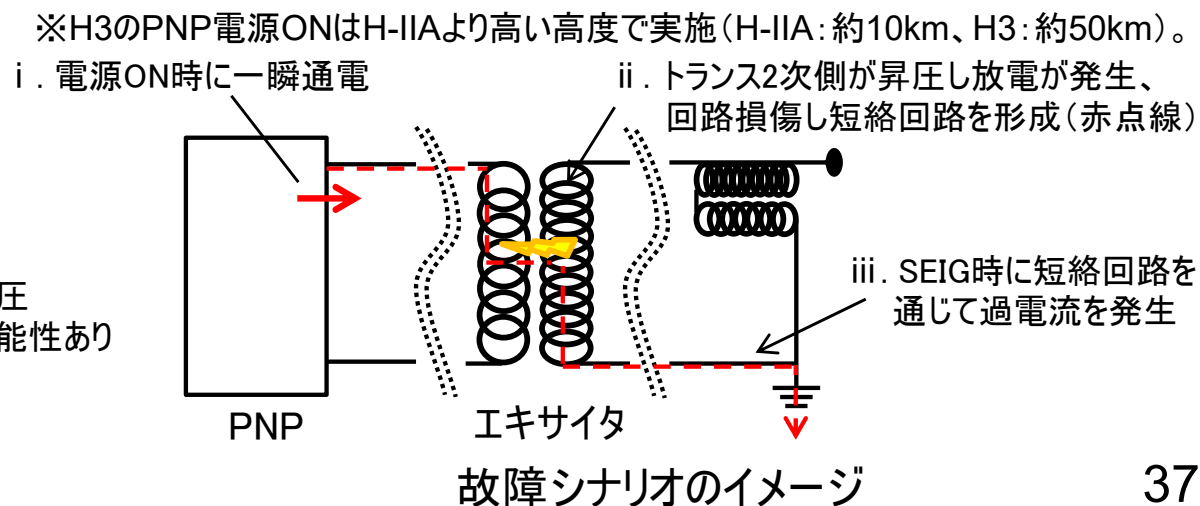
■ 故障シナリオの検証結果【シナリオNo.13】エキサイタ内部のトランスの故障

- 打上後123秒時点(真空環境)のPNP電源ON時に一瞬エキサイタまで通電し、グロー放電が発生。放電エネルギーによりトランス内部を損傷して短絡回路を形成し、SEIG時に通電した際に過電流発生。

- 真空試験(累積500回以上のON/OFF)の結果、PNP電源ON時にエキサイタ内部でグロー放電は発生せず、放電による損傷や短絡による過電流が生じないことを確認できたことから、本シナリオは発生しない。

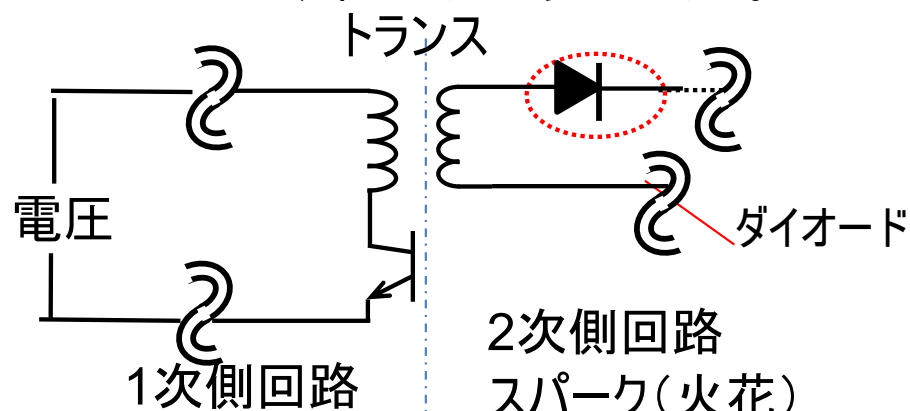
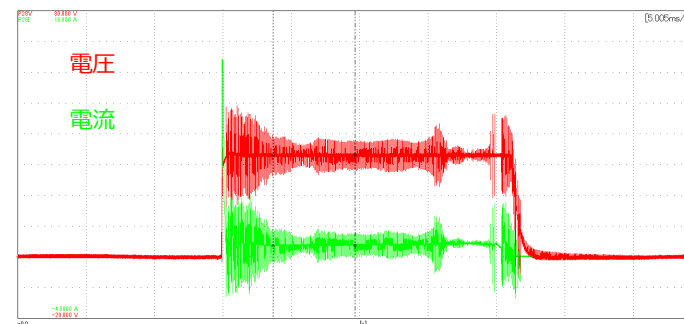
■ 故障シナリオの検証結果【シナリオNo.14】エキサイタ内部のダイオードの故障

- エキサイタのトランス2次側回路のダイオードやその他の2次側回路部品が組立時の絶縁シート固定時に取扱不良で損傷し、打上げ時の振動・衝撃で完全に破損しオープンとなった。その後のエキサイタ通電時にトランス1次側回路が発振できず電圧が継続的に上昇し、過電流が発生。

- オープン故障模擬試験の結果、2次回路部品のオープン故障では1次側に過電流が生じないことを確認できたことから、本シナリオは発生しない。

1次側に過電流の閾値以上の電流が流れないことを確認
