資料48-1
科学技術・学術審議会
研究計画・評価分科会
宇宙開発利用部会
調査・安全小委員会
(第48回) 2023.6.22

H3ロケット試験機1号機 打上げ失敗原因調査状況

2023年6月22日
宇宙航空研究開発機構
宇宙輸送技術部門
事業推進部 部長 佐藤寿晃
H3プロジェクトチーム プロジェクトマネージャ 岡田匡史

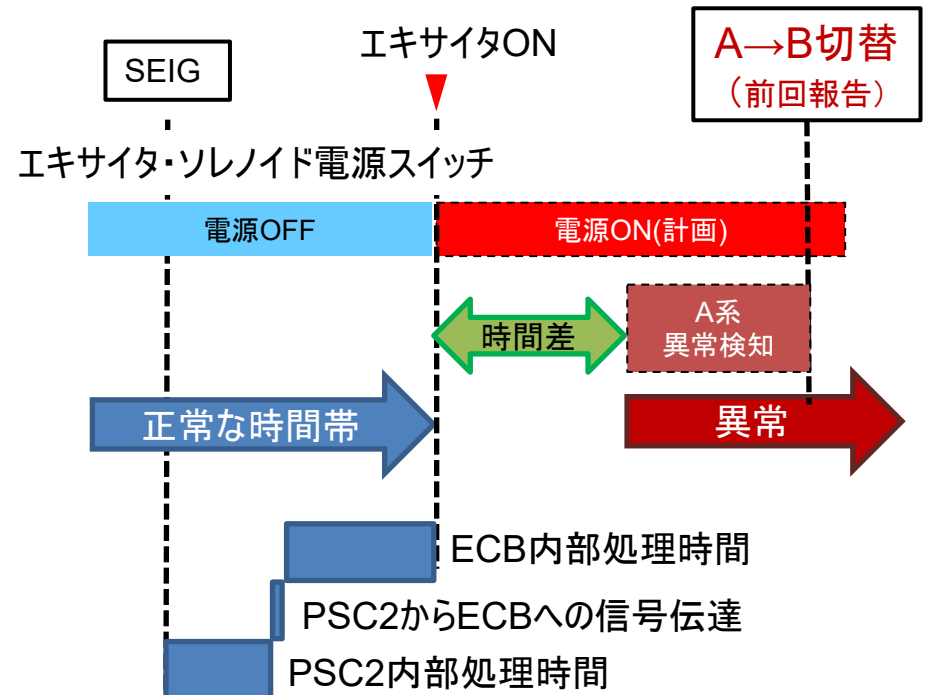
- 5月25日の調査小委員会にて、フライトデータの詳細確認および再現試験の結果から、TF1のフライト時に誤検知が生じた可能性はないことを報告した。これは、PSC2よりも上流にあるV-CON2における電流データの分析によるものであった。
- 本データの更なる分析を進め、「下図の**エキサイタ・ソレノイド電源スイッチON**(以下、「**エキサイタON**」と言う。)」と、この電流データが計測されたタイミングから評価した「**A系が過電流検知を開始したタイミング**」には、時間差があることを確認した。

- 右図の通り、エキサイタONからA系過電流検知開始までには時間差(10ms程度)がある。
- このことから、**SEIG前に完全に短絡/地絡していた故障モードは、要因ではないと評価した。**

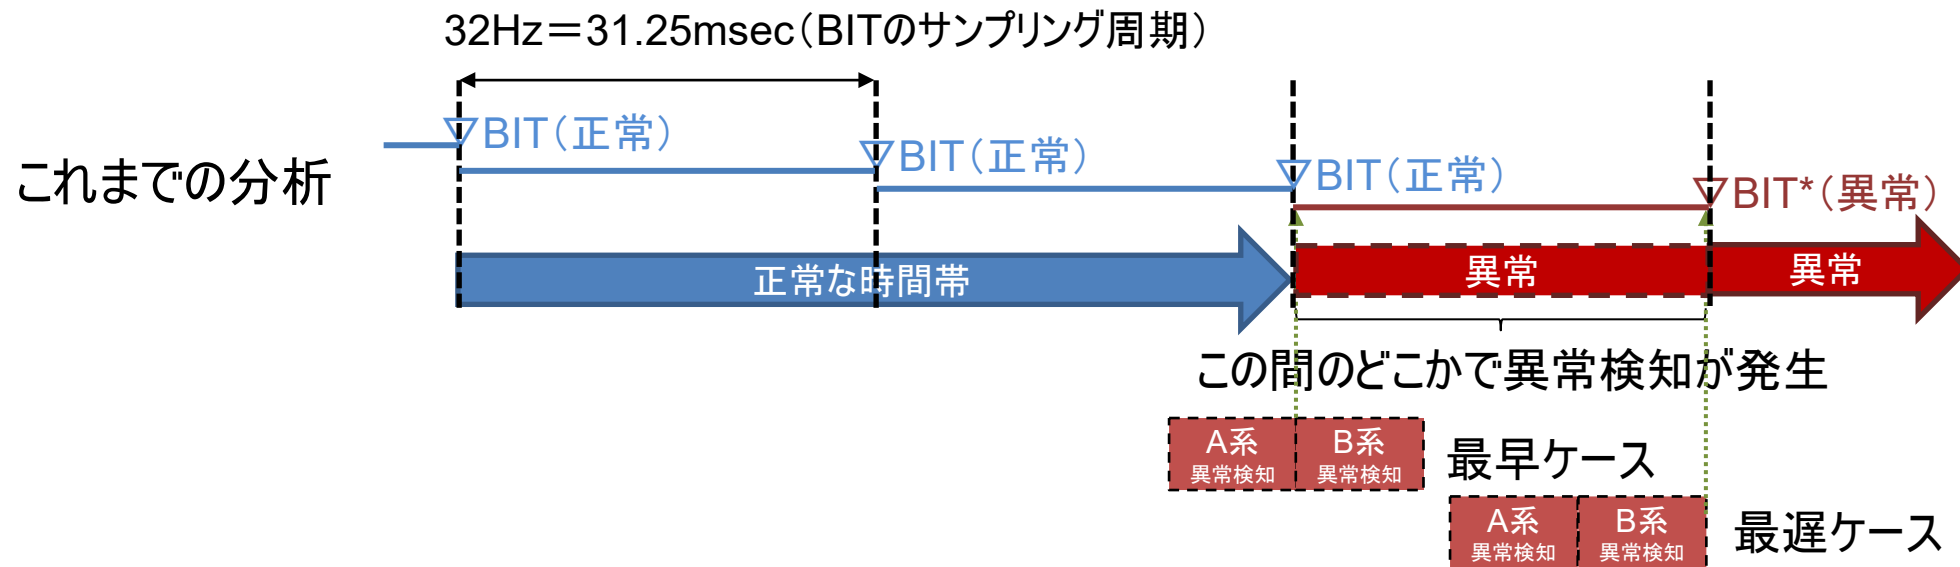
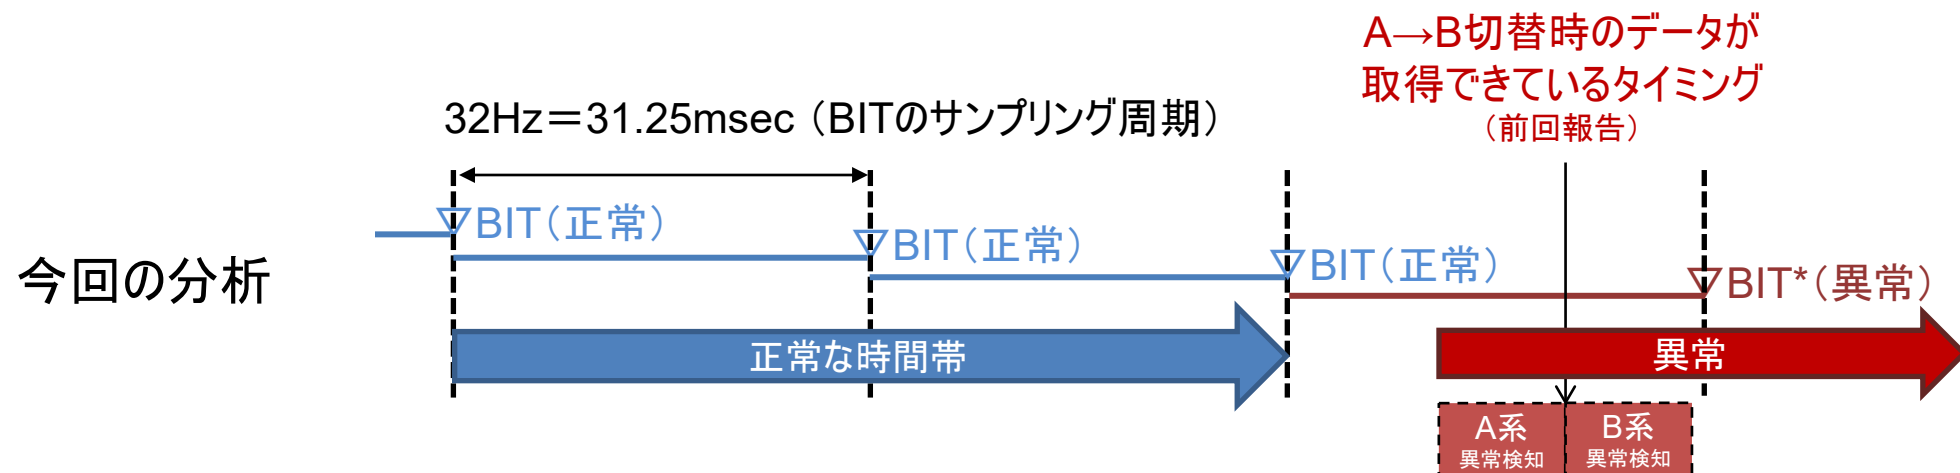
*: エンジン駆動 電圧/電流

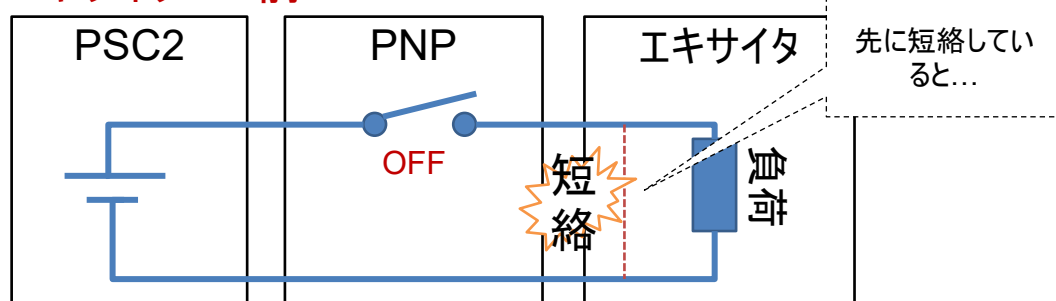
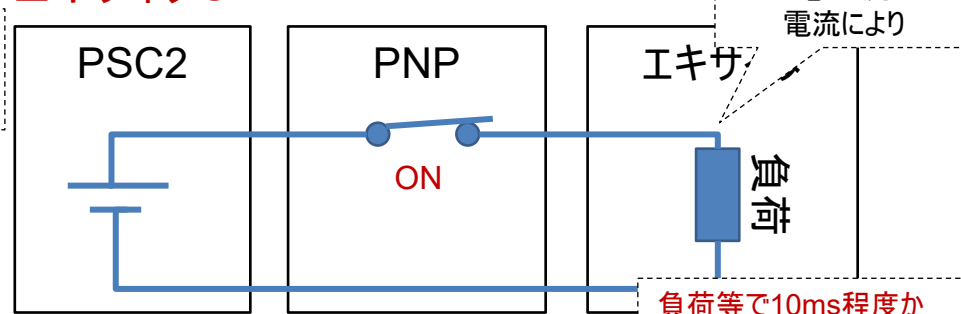
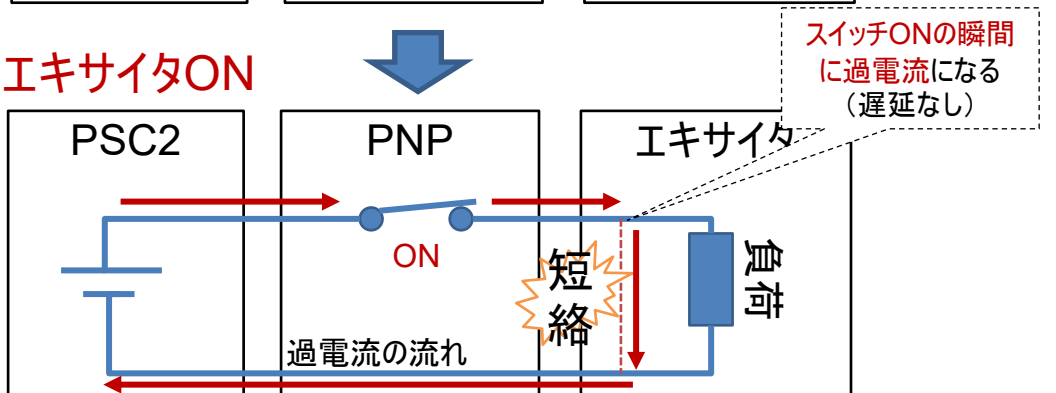
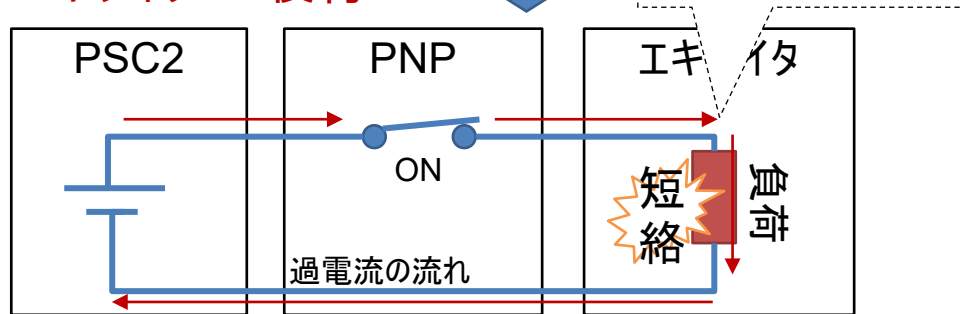
- 前頁の評価結果から、以下が判明した。
 - PNP内の**エキサイタONの瞬間**は、PSC2/PNP/エキサイタを含めた全システム内で**完全な短絡・地絡は起きていなかった**。
 - 過電流の発生メカニズムは、エキサイタON後に**遅延時間(10ms程度)**を経て**完全に地絡・短絡が発生するモードに限られる**。

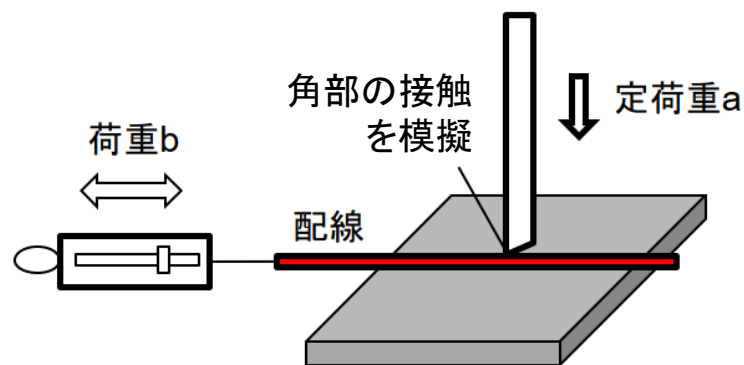
試験のイメージ

- 故障シナリオの検証結果【シナリオNo.3, 11】PNP、エキサイタ内部のリード線の損傷
 - シナリオ詳細
 - PNP、エキサイタ内部のリード線が角部やケース等に接触、または近接状態で組立され、打上げ時の振動でリード線の被覆が摩耗して素線が露出し、ケース等の金属部と接触してSEIG時に短絡または地絡。
 - 検証方法
 - リード線に荷重を印加（角部の接触を模擬）した状態で繰り返し引っ張り、フライトで想定される条件で損傷の有無を評価する。
 - 検証結果
 - 再現試験の結果、リード線の素線が露出するまでの損傷に至らなかったことが確認できたため、本故障シナリオは発生しないと評価した。

No.	故障部位		シナリオ	対策
3	PNP	ソレノイド リード線	リード線が基板やケースに接触した状態、角部と接触、または挟まれた状態で組立され、単体振動試験やエンジン試験、打上げ時の振動でリード線被覆が摩耗、素線が露出してケース等の金属部と接触し、SEIG時に短絡または地絡。	<p><絶縁強化></p> <ul style="list-style-type: none"> ・リード線の振動を低減するため、リード線の固縛を追加する。 ・金属部の露出のあるスクリューに絶縁剤を塗布する絶縁処理を追加する。 ・金属ケースの内面に保護テープを追加する。 ・基板貫通穴の角部を滑らかにするため、絶縁剤の塗布を追加する。
8	エキサイタ	コンデンサ	取扱不良で誘電体が損傷し、打上げ前までは短絡しかけていたものが、打上げ時の振動・衝撃で完全に損傷し、SEIG時に短絡。	<p><検査強化></p> <ul style="list-style-type: none"> ・エキサイタの製造検査にX線CT検査を追加し、コンデンサのリード線/タンタルの損傷(曲がり)がないことを確認する。
9	エキサイタ	コンデンサ	組立時にリード線とケースが近接状態となってしまう、打上げ前までは接触していなかったが、打上げ時の振動・衝撃で接触し、SEIG時に地絡。	<p><絶縁強化および検査強化></p> <ul style="list-style-type: none"> ・リード線に保護テープを追加する。 ・エキサイタの製造検査にX線CT検査を追加し、リード線とケースが近接状態になっていないことを確認する。
10	エキサイタ	貫通 フィルタ	取扱不良で誘導体等内部部品が損傷し、打上げ前までは地絡しかけていたものが、打上げ時の振動・衝撃で完全に破損し、SEIG時に地絡。	<p><検査強化></p> <ul style="list-style-type: none"> ・エキサイタ製造検査にX線CT検査を追加し、貫通フィルタに地絡に至る損傷がないことを確認する。
11	エキサイタ	トランジスタ	組立時にコレクタリード線とケースが近接状態となってしまう、打上げ前までは接触していなかったが、打上げ時の振動・衝撃で接触し、SEIG時に地絡。	<p><絶縁強化および検査強化></p> <ul style="list-style-type: none"> ・コレクタリード線に熱収縮チューブを追加する。 ・エキサイタ製造検査にX線CT検査を追加し、リード線とケースが近接状態になっていないことを確認する。

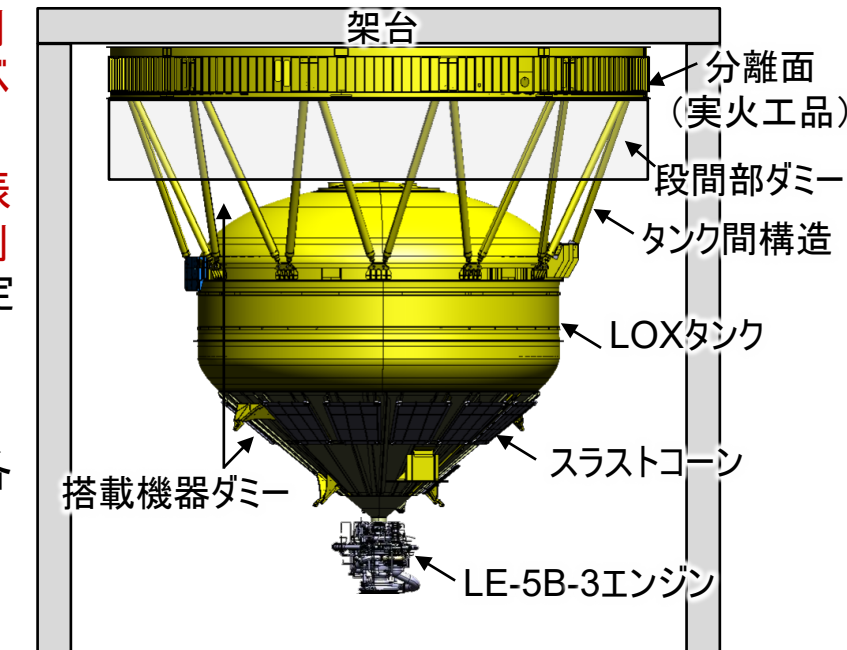
試験コンフィギュレーション

- ① 実火工品作動時の衝撃伝達特性は、概ねハンマリングによる予測範囲であること、エンジン取付点の衝撃レベルは予測以下であることを確認し、1/2段分離に関連するシステムレベルの故障モードや未知の故障シナリオは抽出されなかった。
- ② 一方、スラストコーン上のPSC2搭載パネルについては、防振デバイスの効きが想定より小さかったため、衝撃レベルが予測より大きく、PSC2に影響を与えた可能性が現時点では否定できないことが分かった。

- 今後予定している2回目の試験では、搭載機器ダミーを増やすなど模擬度を向上させたコンフィギュレーションで各機器の衝撃環境を定量的に評価すると共に、PSC2の実機を搭載し、分離衝撃による影響が生じた可能性や衝撃緩和対策の効果等について確認する。

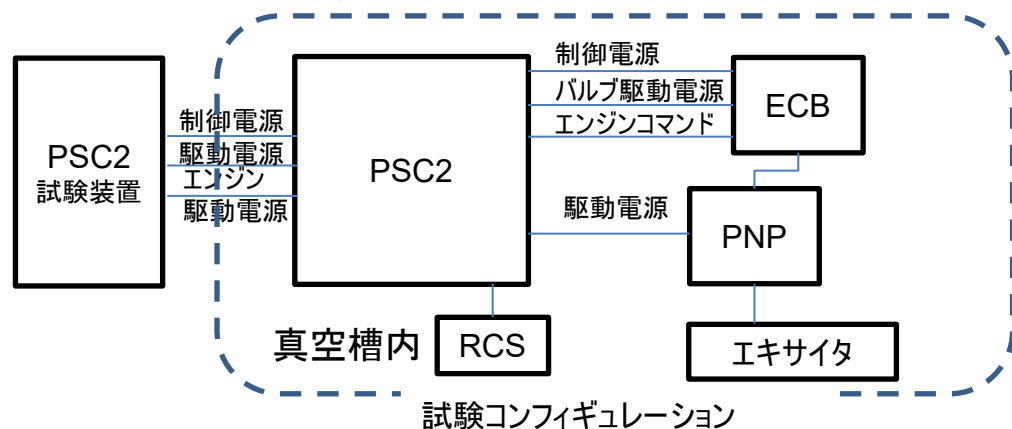
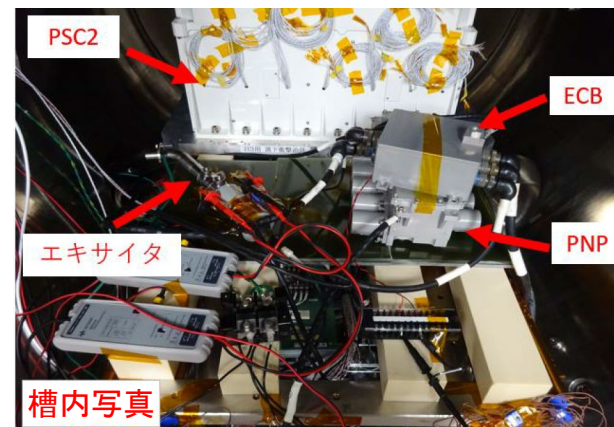
真空槽内部

- ・いずれの圧力下においても、取得したデータ(BIT、波形)に異常は無く、**未知の故障シナリオは抽出されなかった。**

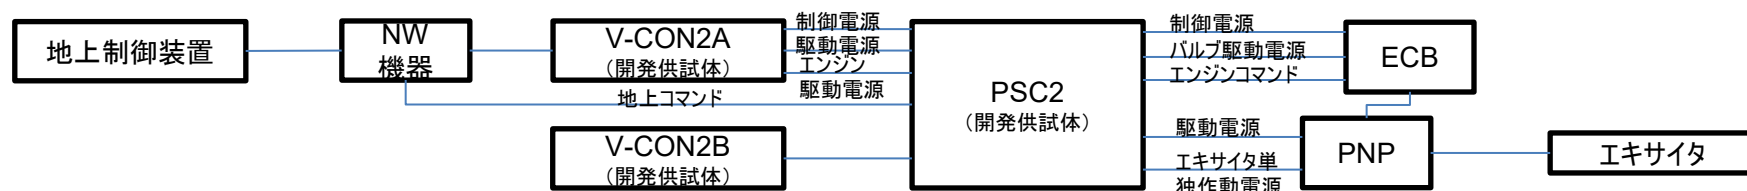
図：試験コンフィギュレーション

エキサイタをTF1機体の作動回数の2倍、加えて規定寿命に達するまで作動させても**異常は発生せず、未知の故障シナリオは抽出されなかった。**

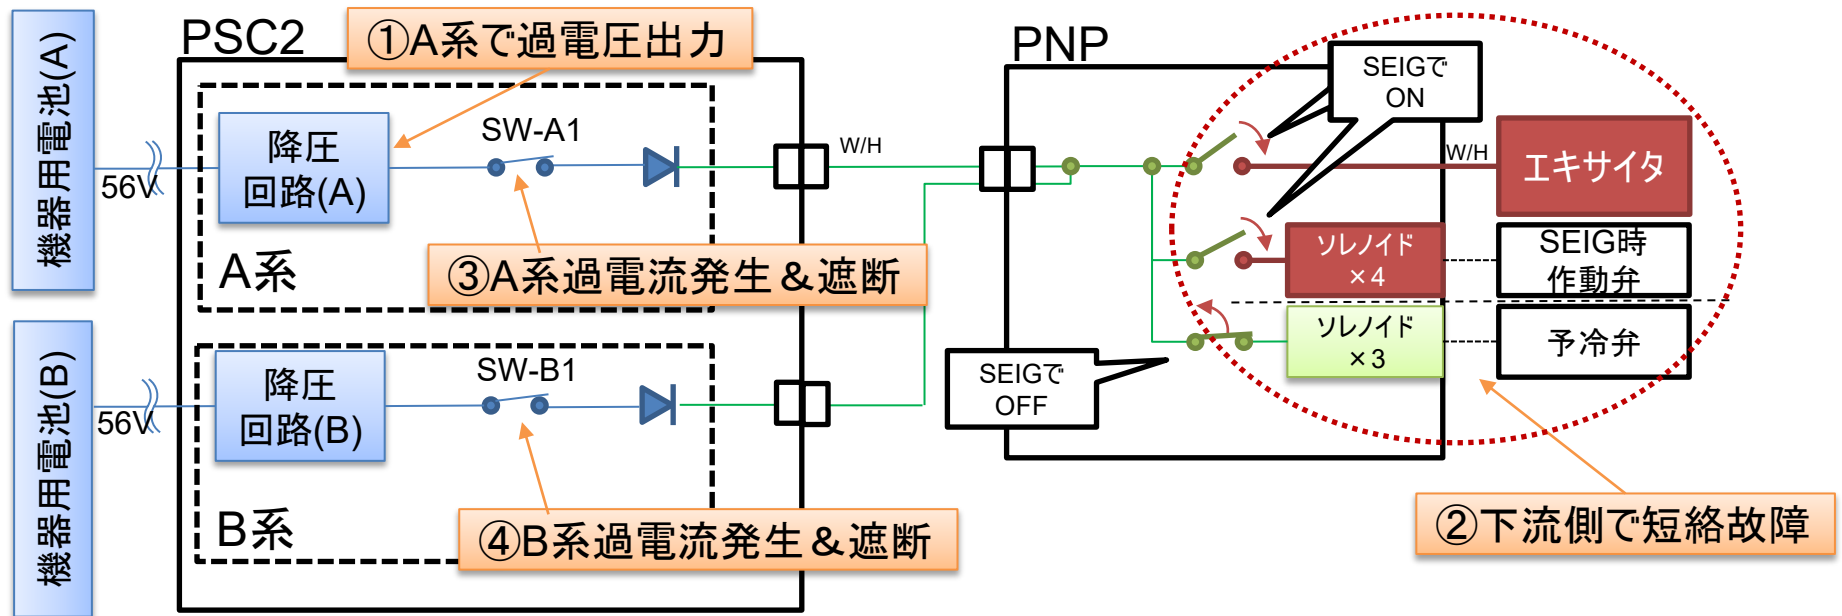
■ H3固有シナリオ No.1:PSC2エンジン駆動電源の制御不安定(下流機器の短絡故障)

- ① SEIGによる下流機器への電源投入時に、PSC2A降圧回路が電流変動(突入電流または機器動作)に伴い発振・出力不安定となり、過電圧を出力した(メカニズムは後述)。
- ② 過電圧により、下流のシングルポイント機器(PNPまたはエキサイタ)を短絡故障させ、過電流を発生させた(過電圧が発生してから過電流に至るまでに、10ms程度の遅延があった)。
- ③ PSC2 A系で過電流が8ms以上持続したことから、A系電源遮断を行った。
- ④ B系でも過電流が8ms以上持続したことから、B系電源遮断を行った。

H3固有シナリオNo.1、2に共通の要因である降圧回路の発振・出力不安定に至る要因については検討中であるものの、最終的に電圧制御が不安定となるモードは以下の①、②に限られると考えられる。不安定に至る要因を排除する対策を行うと共に、それぞれに対して、降圧回路として十分なロバスト性を確保できるよう、要因に応じて下記①、②に示す必要な対策を講じる。

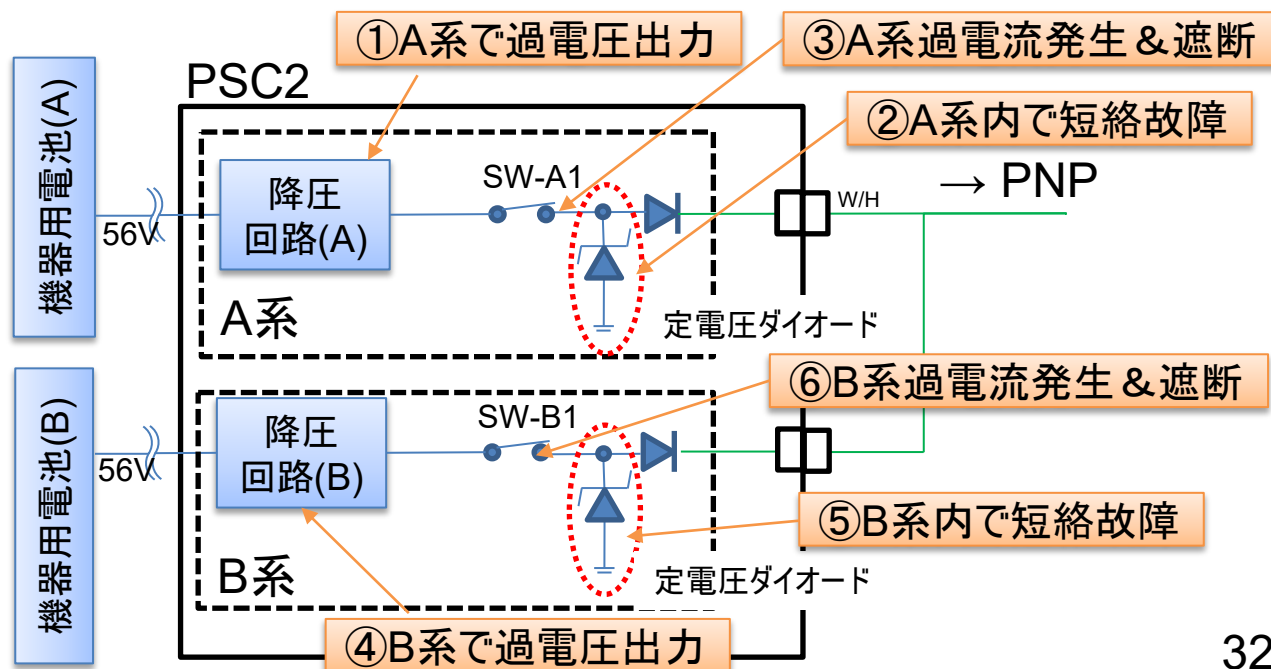
- H3固有シナリオ No.2: PSC2エンジン駆動電源の制御不安定(PSC2内部の短絡故障)
 - ① SEIGによる下流機器への電源投入時に、PSC2A降圧回路が電流変動(突入電流または機器動作)に伴い発振・出力不安定となり、過電圧を出力した(メカニズムは後述)。
 - ② 過電圧により、PSC2A内部の部品(例:定電圧ダイオード)を短絡故障させ、過電流を発生させた。
 - ③ PSC2 A系で過電流が8ms以上持続したことから、A系電源遮断を行った。
 - ④ B系から電源供給が始まるが、この際①と同じメカニズムでPSC2Bからも過電圧が発生した。
 - ⑤ 過電圧により、②と同じメカニズムでPSC2B内部の部品を短絡故障させ、過電流を発生させた。
 - ⑥ PSC2 B系で過電流が8ms以上持続したことから、B系電源遮断を行った。

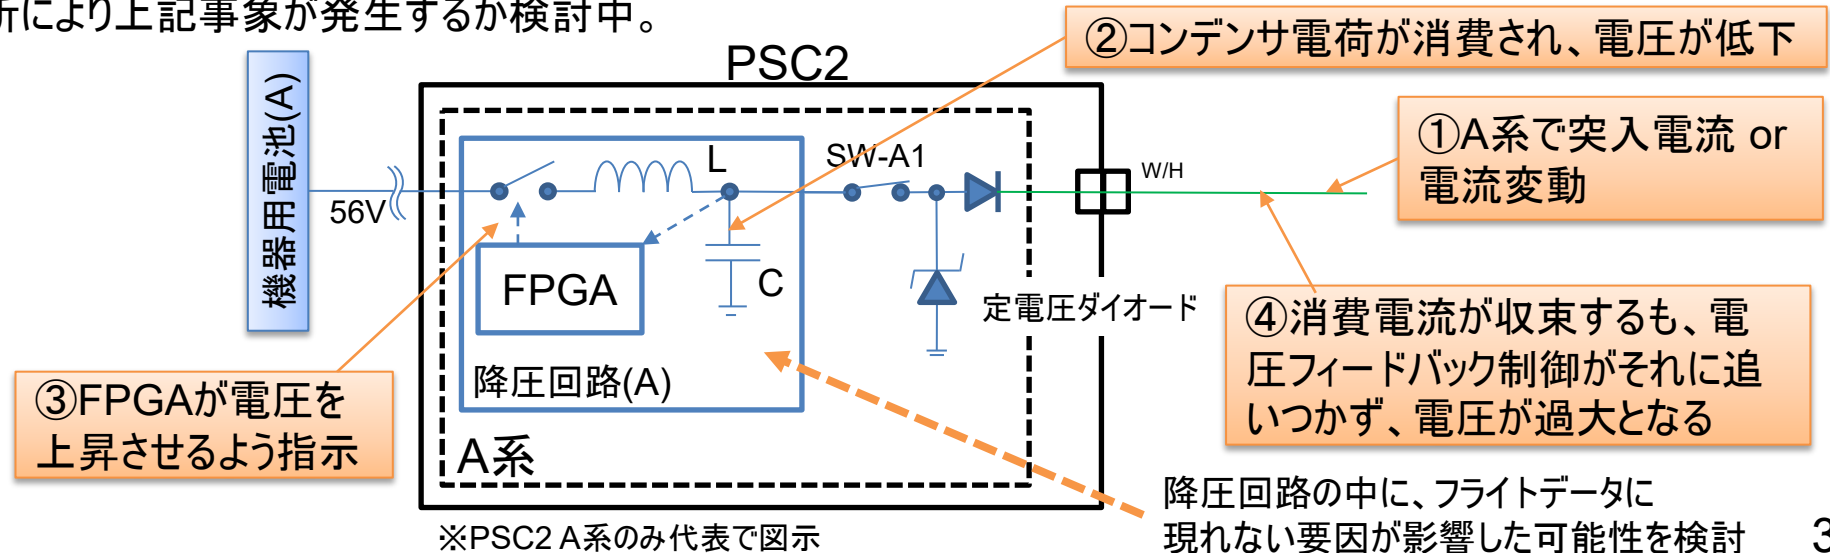
■ H3固有シナリオNo.1,2①:PSC2降圧回路の発振・出力不安定の発生メカニズム

- ① 下流機器への突入電流または機器の消費電流変動により、電源ラインの電流量が急増した。
- ② 降圧回路のコンデンサ(C)から電荷が流れ出し、両端電圧が低下した。
- ③ コンデンサ電圧が低下したことを検知した降圧回路制御部(FPGA)が、電圧を上昇させるよう指示(フィードバック制御)。
- ④ 消費電流が急速に収束し電源ラインの電圧が回復したが、FPGAが(電圧回復のスピードに追い付かず)電力を多く供給し続けたため、電圧が過大(オーバーシュート)となり、かつ、定電圧ダイオードの過電圧抑制能力の不足により、過電圧を出力した。

ただし地上での再現試験等から、上記のような電圧過大(オーバーシュート)は正常な機器の組合せでは発生しないことを確認しており、またエンジン駆動電源はSEIG前まで正常動作していたことが確認されている。

① FPGA制御応答速度が不足するモード

FPGAの応答速度(制御定数)が不足する場合は、改善する改修を行う。

② 回路定数(コンデンサ容量、コイル誘導係数等)の安定性余裕が不足するモード

回路定数設計上、安定性余裕が不足する箇所が発見された場合は、適宜適切化を行う。

③ 定電圧ダイオードの過電圧抑制能力を増強
