資料51-1
科学技術・学術審議会
研究計画・評価分科会
宇宙開発利用部会
調査・安全小委員会
(第51回) 2023.9.25

H3ロケット試験機1号機 打上げ失敗原因調査状況

2023年9月25日
宇宙航空研究開発機構
宇宙輸送技術部門
事業推進部 部長 佐藤寿晃
H3プロジェクトチーム プロジェクトマネージャ 岡田匡史

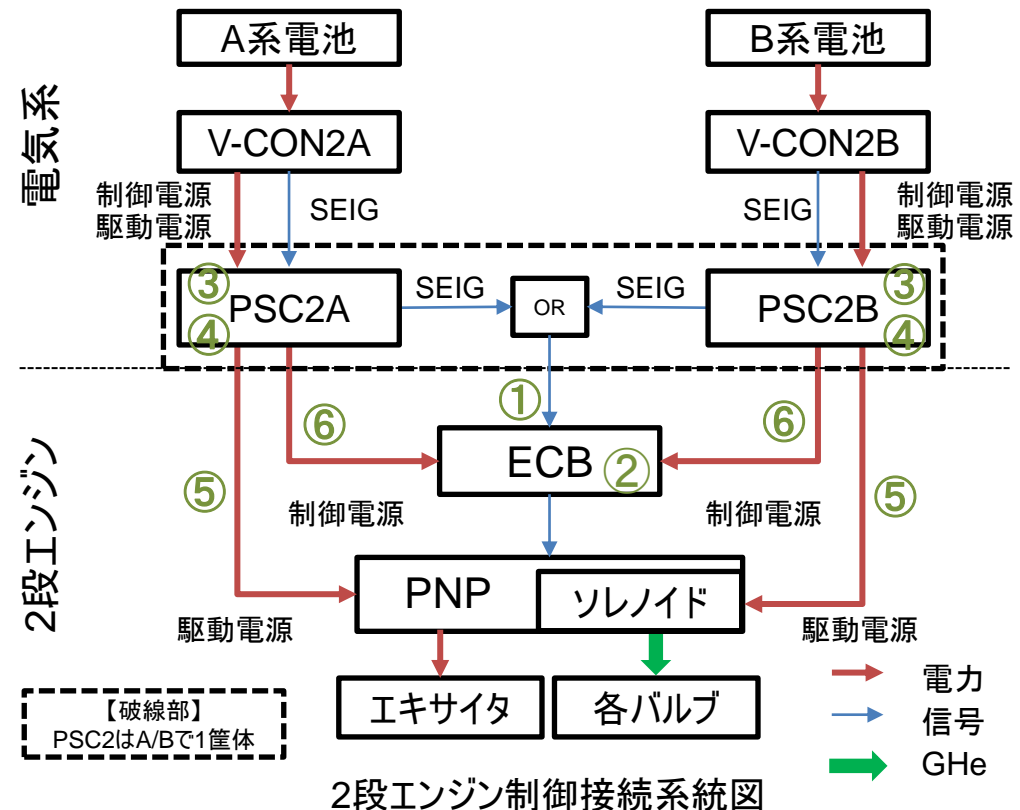
1-4-2 SEIG近傍のテレメータデータ確認状況(再掲)

- テレメータデータにより以下を確認
 - SEIGまでECB/PNP経由の各バルブの制御は正常。
 - PSC2がECBに対してSEIGを送信【①】。その後ECBがPSC2からSEIGを受信したことを確認【②】。
(ここまでは正常動作)
 - ECBがSEIGを受信した直後、PSC2でA系/B系共にエンジン駆動電圧/電流異常を示す機器BIT (Built-In Test:組込み自己診断プログラム)において異常【③】を検知したため、下流機器への電源供給を遮断【④】。
 - 同時にA系からB系に冗長切替
 - 同時にPNPに対して供給する駆動電圧がA系、B系共に下降【⑤】した(なお、ECBの制御電圧は正常【⑥】)。
 - その後エンジンバルブの作動は確認されず、エンジンは着火しなかった。

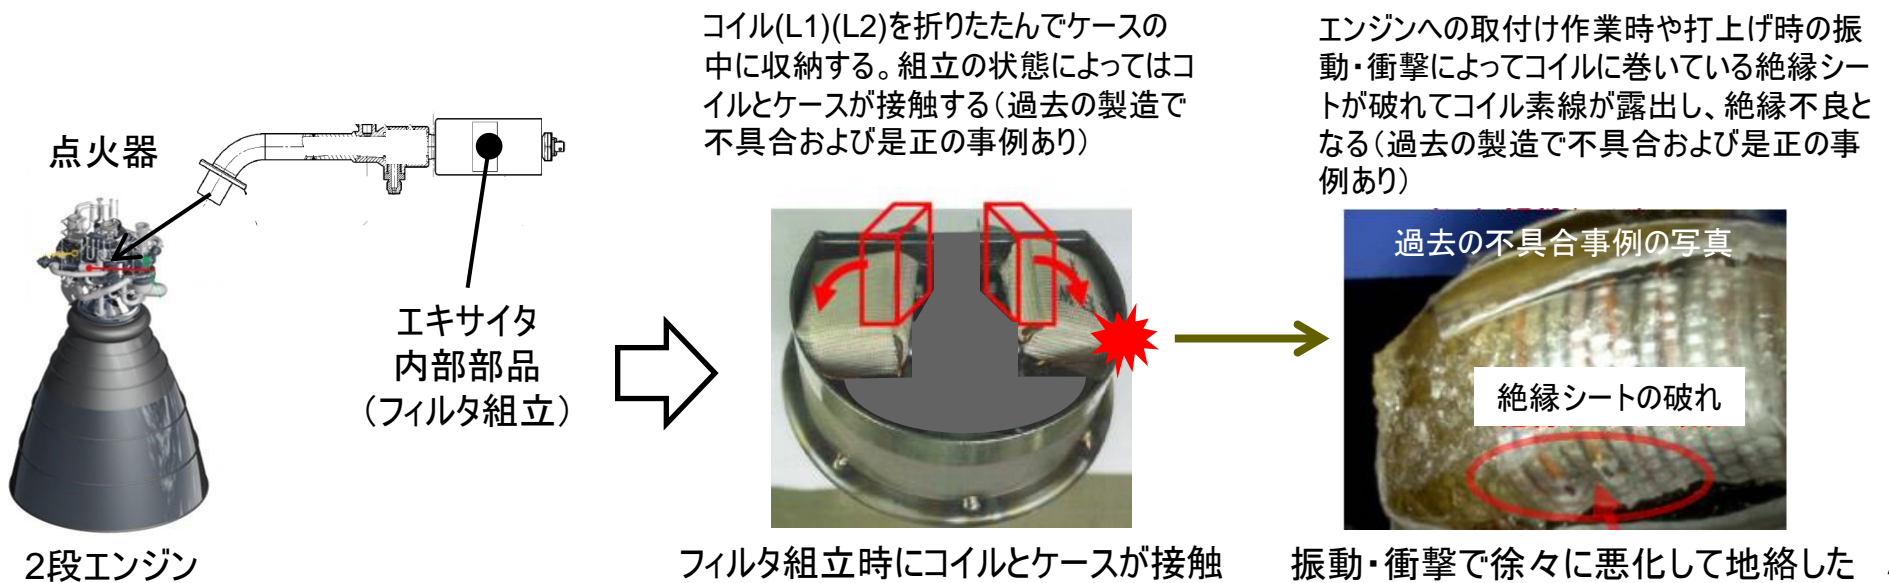
■ 故障シナリオNo.15 エキサイタ フィルタ組立の故障

- i. エキサイタ製造において、フィルタ組立時にコイルとケース間の絶縁シートがずれて組み立てられ、**コイルとケースが接触した状態**でエキサイタ単体製品が完成した不具合事例有り。
- ii. エンジンへの取付け作業時や打上げ時の振動で、接触していたコイル素線のエナメル被覆が擦れて徐々に剥がれていき、接触部で地絡しやすい状態が生じた不具合事例有り。
- iii. 1/2段分離時の衝撃でコイルが動いて、被覆の剥がれたコイル素線の一部とケースが接触に至り、軽微な地絡状態(抵抗値が比較的大きい状態)となった。SEIG時にエキサイタへ通電すると、**6msまでは地絡箇所の抵抗値が大きかった**ため地絡電流は比較的小さかったが、その後地絡した部分での**発熱などによって接触部の状態が変わり、過電流を発生**させるに至った。

No.	故障部位	シナリオ	対策
15	エキサイタ フィルタ組立	組立時にコイル・ケース間の絶縁シートがずれ、コイルとケースが接触。組立作業中の取り扱いや打上げ時の振動・衝撃でコイル表面のエナメル被覆が剥がれ、コイル素線とケースが接触し、SEIG時に地絡。	<絶縁強化および検査強化> <ul style="list-style-type: none"> ・エキサイタ製造検査にX線CT検査を追加し、コイルとフィルタケースの接触がないことを確認する。 ・コイルの絶縁シートの巻き数を1.5巻→1巻に変更して厚みを減らし、コイルをケースに収納し易くしてクリアランスを改善する。 ・コイルリード線にRTVゴム、コネクタ基板間ケーブルに熱収縮チューブを追加し摩耗に対する保護を強化する。

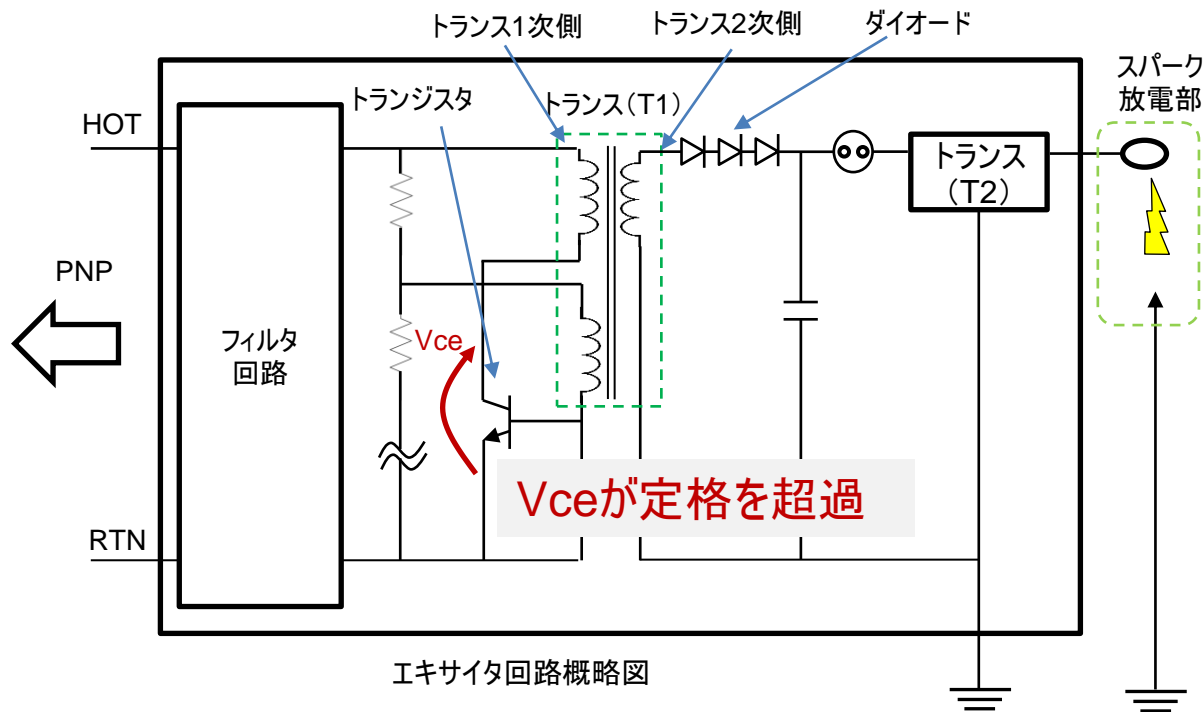
■ 対象となる故障シナリオ: 共通No.18(エキサイタ内部トランジスタの故障)

- i. 地上点検時、SEIG(エキサイタ電源ON)時に、エキサイタ内部の電氣的発振動作により、内部で使用されているトランジスタのコレクタ-エミッタ間(Vce)に**絶対最大定格以上の電圧が印加**される。
- ii. 上記を繰り返すことにより、徐々にトランジスタに負荷が蓄積し、**電圧耐性が低下**。
- iii. フライト中のSEIG(エキサイタ電源ON)にて、トランジスタに電圧が印加され、**電氣的発振動作を開始した直後、10ms程度を経てトランジスタが定格以上の電圧に耐えきれず降伏(短絡)し、過電流に至る。**

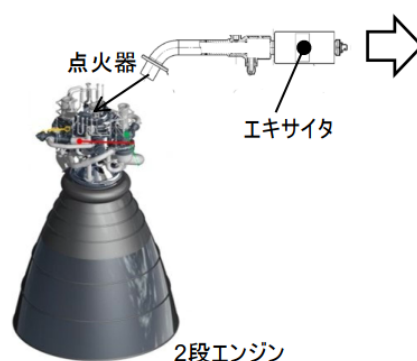
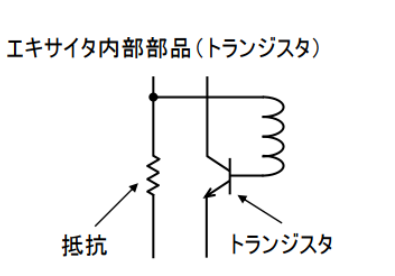
■ 【シナリオNo.18】エキサイタ内部のトランジスタ(電圧超過)故障に対する対策

No.	故障部位	シナリオ	対策
18	エキサイタ	トランジスタ	エキサイタ点火時にトランジスタの電圧(Vce)が定格を超過し損傷、短絡による過電流が発生。

<部品選別>
トランジスタに印加される電圧が定格内となるトランジスタと抵抗値の組合せとする(従来からエキサイタのスパークレートの調整のために組合せを選別していたが、目的を変えて電圧調整のための選別とするもの)。電圧を下げる選別によってスパークレートが低下するが、過去の開発試験でエンジン着火に影響がないことを確認した範囲であるため許容可能と評価した。

トランジスタと抵抗値の組合せを変更

トランジスタに印加される電圧が定格電圧を超過しない条件となる特性の部品を選別

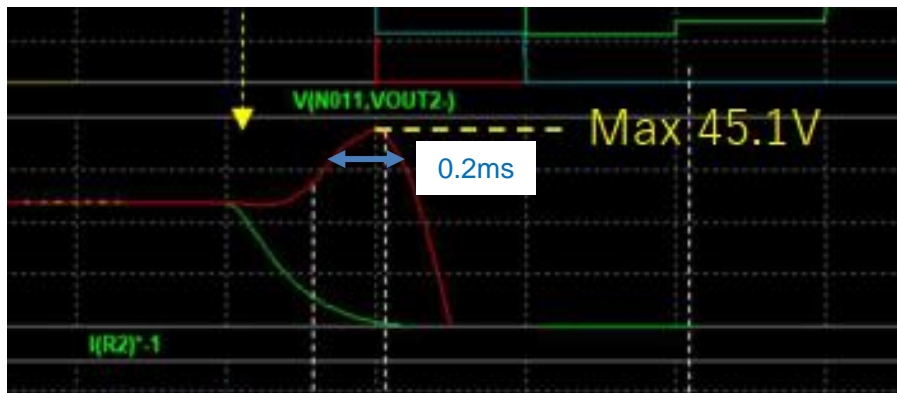
シミュレーションによるB系駆動電源リターンの電圧波形

- PSC2からエンジン駆動電源を供給する降圧回路が不安定になることを起点に、A系の定電圧ダイオードの短絡からB系に故障が伝搬するメカニズムをシミュレーションを用いて評価した。
- A系の定電圧ダイオードが何らかの理由で短絡した場合、短絡時に生じる電流がA系のリターンラインからB系の駆動電源のリターンラインに分流し、**B系駆動電源のリターン電位を変動させる過渡事象**(約0.2ms間、最大45.1v)が生じ得ることを**シミュレーションで確認した**。

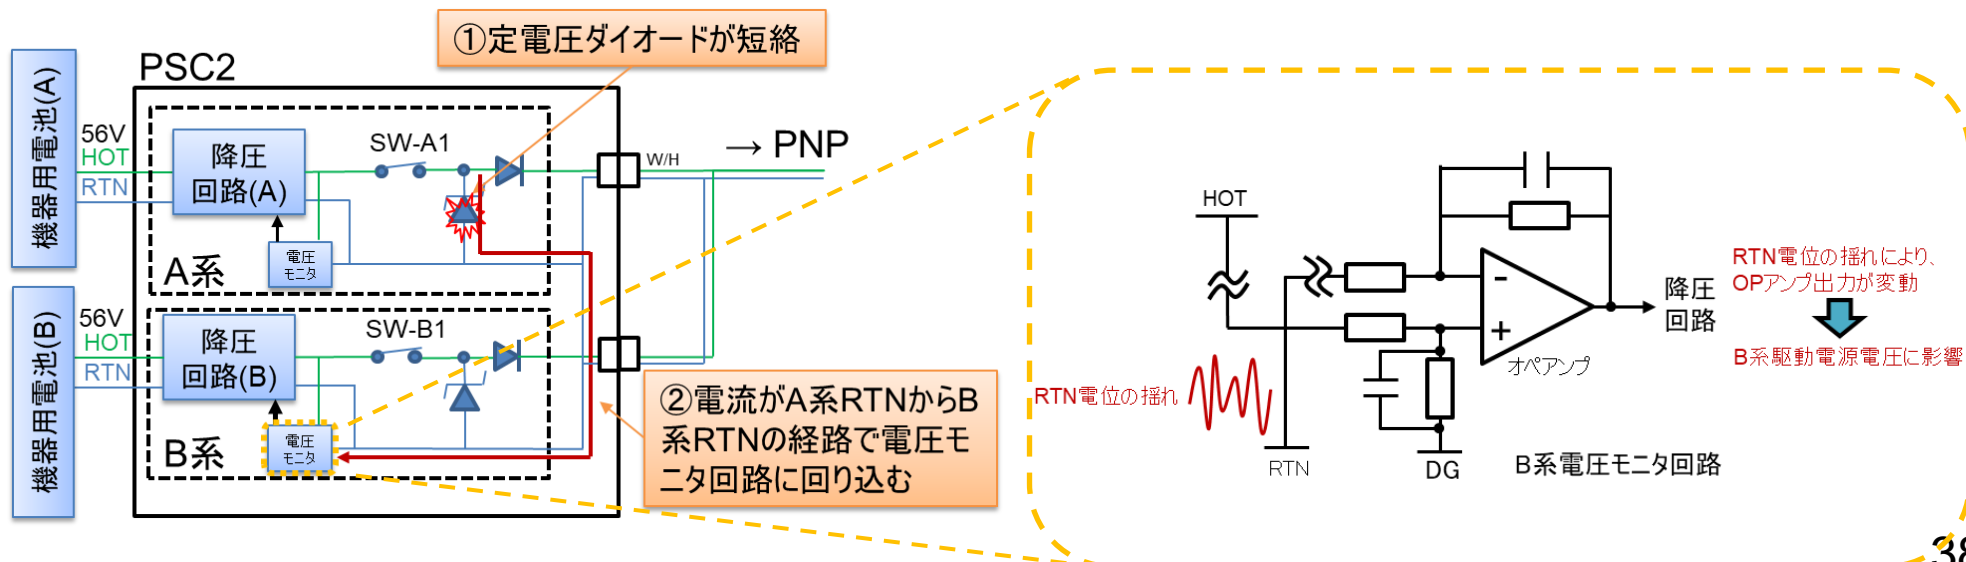
- 連鎖事象が起こり得るかを確認するため、PSC2実機を用いてA系の降圧回路から強制的に過電圧を出力してA系の定電圧ダイオードを短絡させた後、B系の定電圧ダイオードの短絡に至るか検証した。
- 検証の結果、B系の定電圧ダイオードは短絡せず、A系/B系共にフライトデータと整合する事象に至らなかったが、A系の定電圧ダイオードの短絡時の過渡電流によって、リターン電位が変動することにより、B系降圧回路の電圧モニタオペアンプ※出力が連成して変動する(A系の定電圧ダイオードの故障がB系の回路動作に波及する)ことを確認した。
- 以上の結果を踏まえ、H3固有シナリオNo.2を次ページのように再整理した。

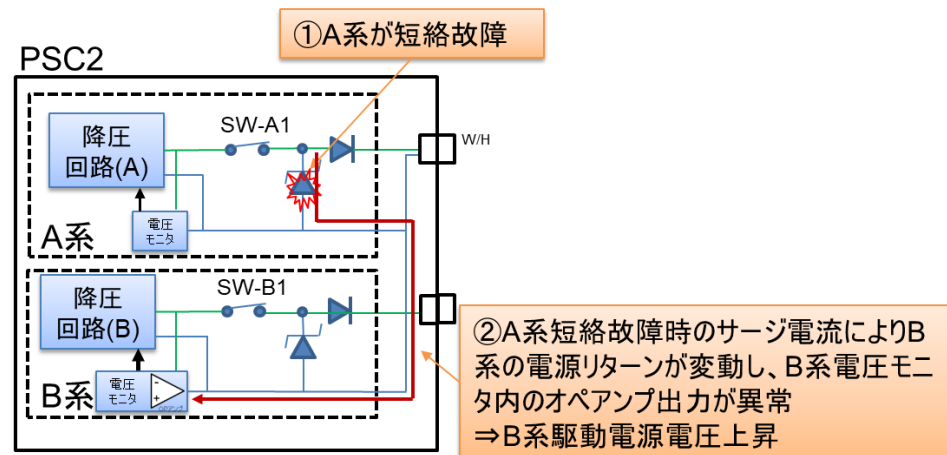
- i. フライト中の環境等によりPSC2A系降圧回路の一部の部品(FETスイッチ、インダクタ、コンデンサの何れか)が故障した。(但しフライトテレメータでは確認できない状態)
- ii. SEIG(エキサイタ電源ON)の瞬間に生じる過渡的な電気変化により、上記故障に伴い、PSC2A系の降圧回路のフィードバック制御が不安定となる。
- iii. フィードバック制御不安定化により駆動電源電圧が50Vを超過して定電圧ダイオードが短絡する。
- iv. A系は過電流異常により故障を検出し、冗長系切替を実施。
- v. 短絡電流がA系リターンラインからB系リターンラインに分流し、B系リターンラインの電位が変動する。
- vi. B系リターンラインの変動により、B系駆動電源のフィードバック電圧モニタのオペアンプが異常となり、電圧モニタの出力が異常となる。
- vii. B系駆動電源電圧が上昇し、B系の定電圧ダイオードが短絡し、B系も過電流異常に至る。
