# 2章

## 学校施設の 耐震補強の詳細事例

# 鉄骨ブレース・耐震壁による建物の補強

# 外付け鉄骨ブレース・耐震壁による建物の補強

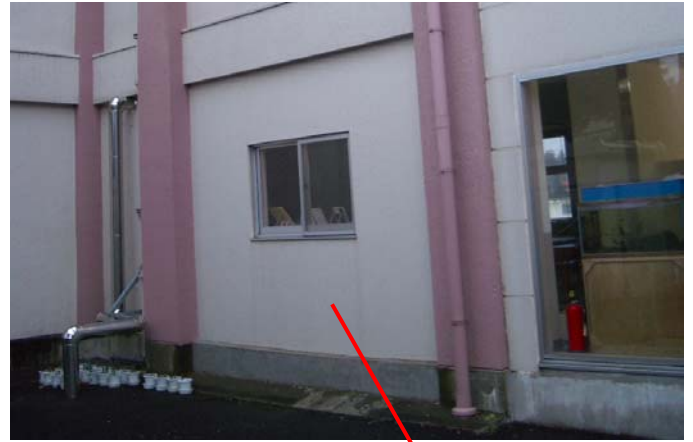
耐震壁の設置

耐震補強は、桁行き方向 1・2 階の Is 値が目標 Is である 0.7 を上回ることを目指して行われた。強度上昇型の耐震性向上を目的に、採光の必要な南側構面に鉄骨ブレースを各階 2 枚、また、北側構面には RC 耐震壁を各階に 2 枚配している。鉄骨ブレースは南側運動場から見る事が出来るが、バランスよく配置されているため違和感なく校舎にとけ込み、見る者に安心感を与えている。

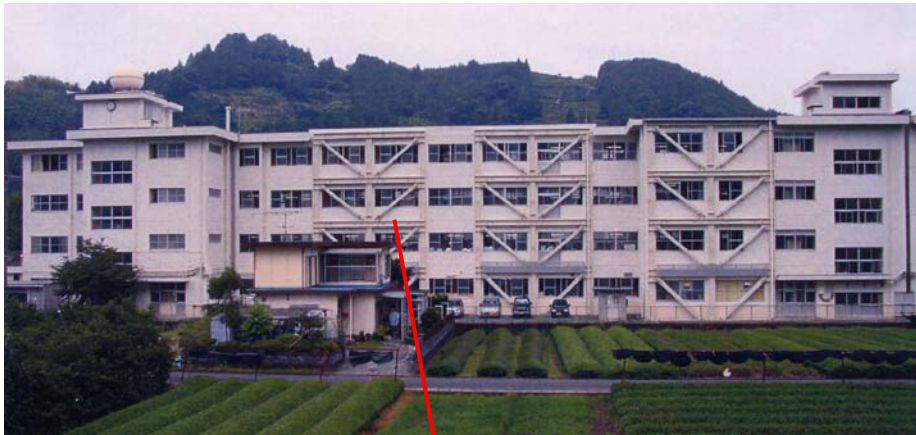
補強後（外観）

外付鉄骨ブレース

外側枠付き鉄骨ブレースの配置は、補強部材のバランスを考慮して東面、西面とも校舎中央を軸としてほぼ南北に、1階から4階まで配置されている。

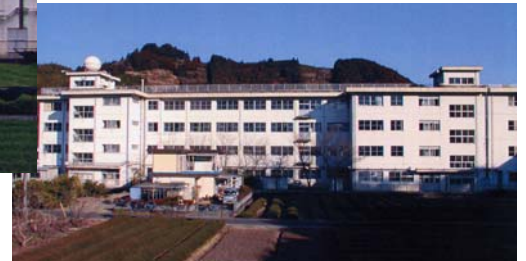
補強前（外観）

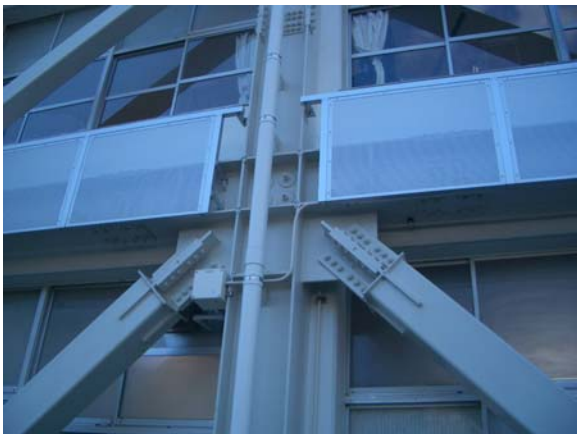
補強後（詳細）

ブレースなど鉄骨部材には錆止め塗装の上からシリコン樹脂を塗布している。現在は工事完了から2年程度しか経過していないので問題はないが、今後の錆などについての保全計画を立てておくことが望ましい。

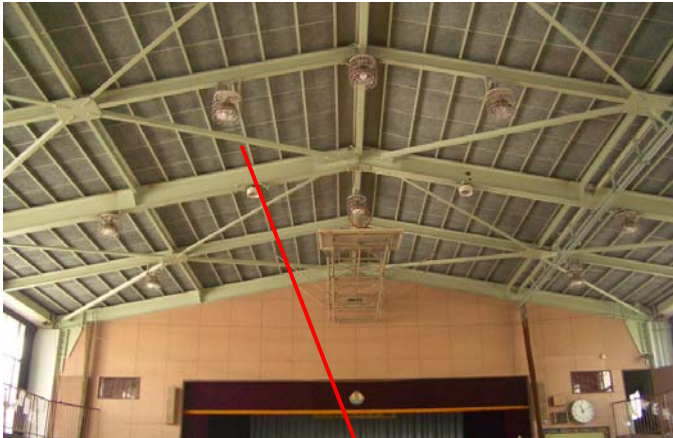
屋根面ブレース

補強は屋根面での荷重伝達を可能とするための水平ブレースの全面掛け替え、桁行きの2階部分の耐力不足を鉄骨H型鋼のK型ブレース（上枠と下枠付き）で補強している。この補強方法は一般的である。

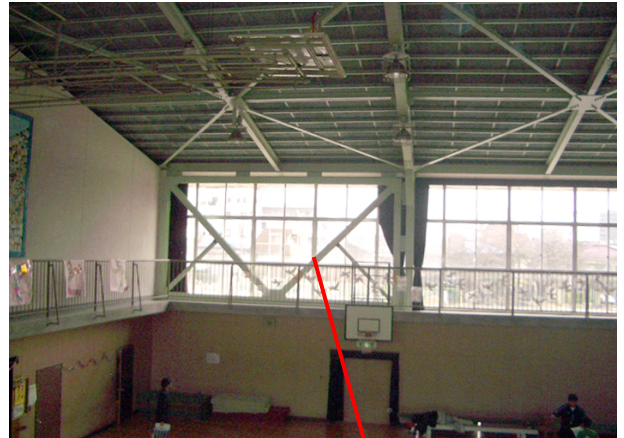
鉄骨ブレース

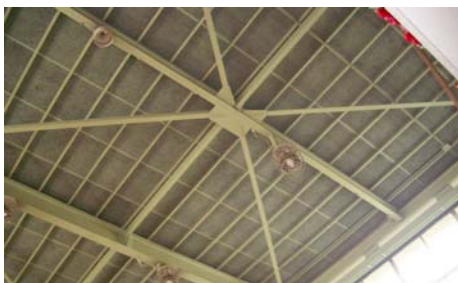
屋根面ブレース  
詳細

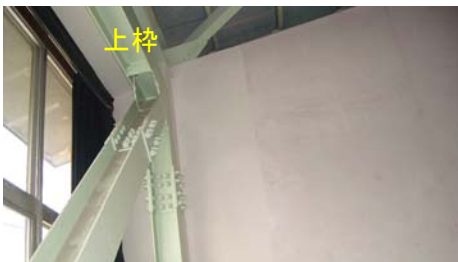
鉄骨ブレース  
詳細1

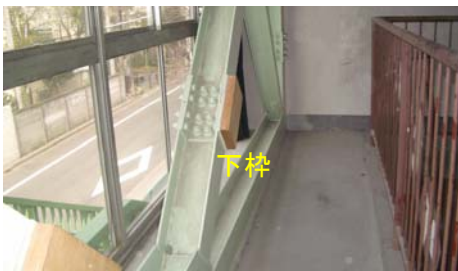
鉄骨ブレース  
詳細2

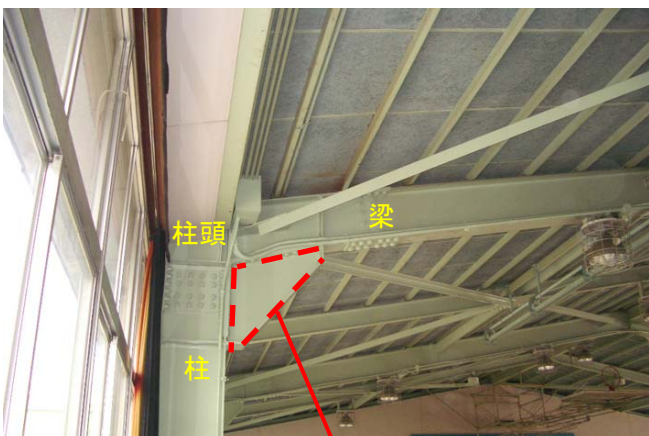
柱、梁仕口部のリブプレートによる補強

梁間方向の柱梁接合部の補強は、柱梁接合部と柱頭部に設けられた柱溶接継手の溶接が不十分との判断から柱梁のコーナー部分にリブプレート（リブプレート）を設けて補強している。このリブプレートによる補強は、柱溶接継手部分をまたいで梁下フランジに高力ボルト接合されており、柱梁接合部と柱溶接継手の溶接部のふたつの弱点を同時に補っている。

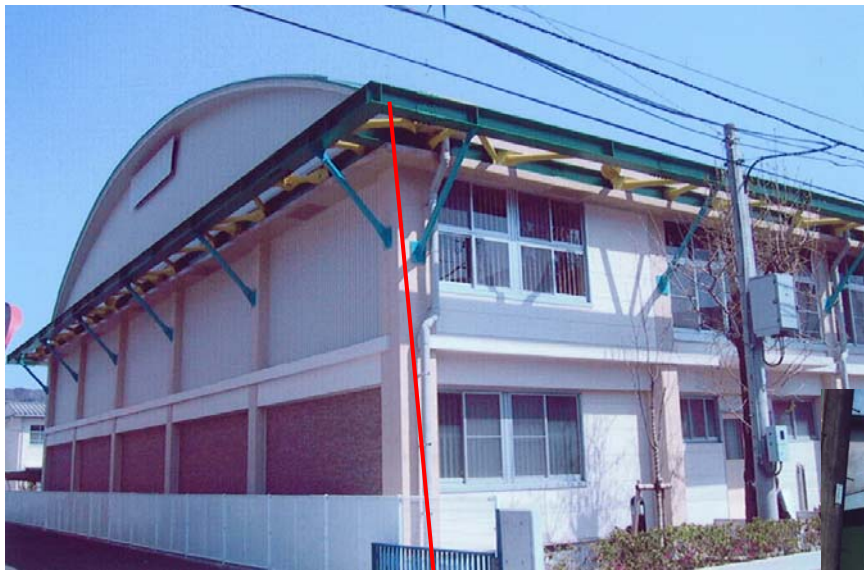
補強後（外観）

外付け鉄骨水平トラス

外付け工法による補強である。既存の柱、梁はそのままとして、軒の高さに水平構面を付加し外周構面に面外耐力を持たせている。水平構面はH型钢の弦材とパイプラチスによりトラスを組み、既存躯体との接合には、後施工アンカーを採用した。また鉄骨部材と、既存躯体との空隙部には無収縮モルタルを圧入している。

このタイプは鉄筋コンクリート造軸組であるため体育館のわりには重量が大きく、軸面の面外ゆれや鉄骨と鉄筋コンクリート部分の取り合いが問題となることが多い。この事例では鉄筋コンクリート軸組の面外対策を、軒位置に鉄骨造水平構面を回す（箍をはめる）補強により行っている。

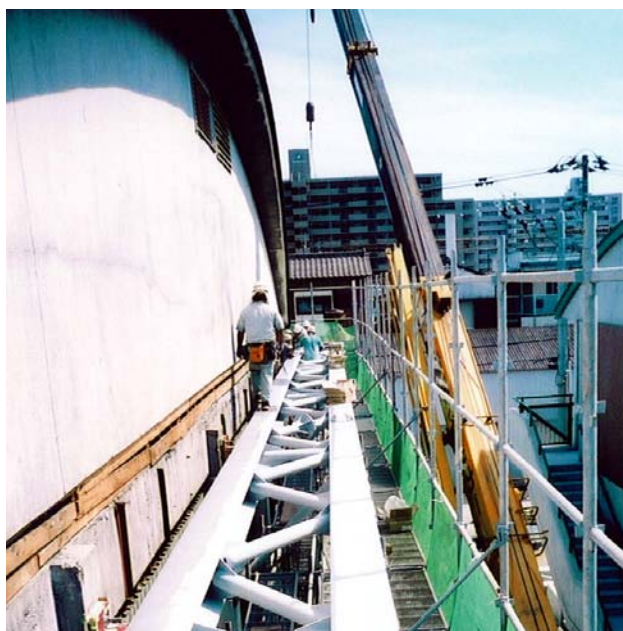
鉄骨建方

外部からの施工が主となるが、適用に際しては鉄骨の揚重や耐候性対策に十分に留意する必要がある。

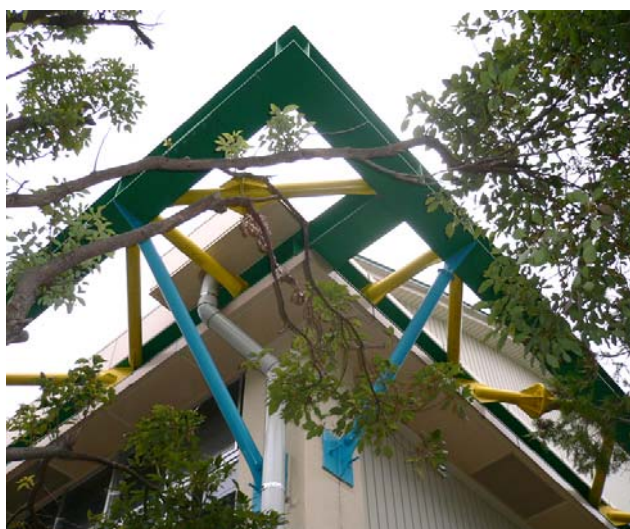
補強後（詳細）
