第 60 次南極地域観測隊同行結果報告

環境省自然環境局自然環境計画課

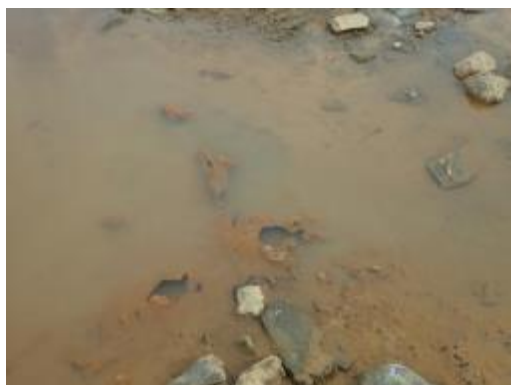
写真1 水汲沢のバイオフィーム

夏期隊員宿舎の汚水処理装置の処理能力が低く、排水路には他のエリアでほとんど見られなかった藻類の繁茂が確認された。今回、採取した処理済排水の分析結果報告は後日となるが、目視においても濁りやスカム（汚泥等の固形物）、ヘドロ状の堆積物、バイオフィーム（バクテリアによって形成される薄膜）、悪臭が確認された（写真1）。なお、第54次隊、第56次隊、第58次隊に同行した職員が採取した排水の分析結果では、第56次でBODが一律排出基準及び浄化槽基準を大幅に超過、大腸菌群数は、第54次、第56次、第58次全てで一律排水基準を大幅に超過していた。

夏期隊員宿舎の汚水処理装置は、これまでも設置場所の変更、処理装置内の機材の追加等幾度も改善が重ねられているが、上記汚染をすべて解消するには至っていない。今次隊では汚水処理装置の老朽化が原因とみられる故障が発生しており、また、現行の処理装置は環境保全担当の隊員が夏期間中付きっきりで溶液の作成・投入、装置のメンテナンスを行う必要がある等運用コストも非常に高くなっている。については、既存の処理装置に機材を追加するだけでなく新たな処理装置を導入する等抜本的な改善が早急に必要である。

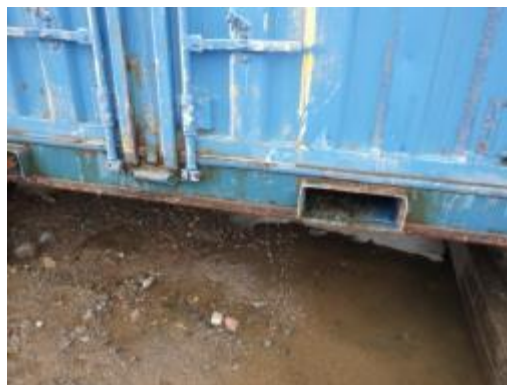
写真2 処理装置の故障によりコンテナから漏れ出す処理水

前回同行時には、宿舎と処理装置を繋ぐ排水管が凍結又は断線したことにより、排水管を切断し未処理排水を直接放水する事態が複数回確認されていたが、第58次隊夏期間終了時に処理装置を宿舎付近へ移設する工事が行われ、未処理排水が排水管を流れる距離が短くなったため、今次隊では排水管が凍結・断線する事態は発生しなかった。しかし、排水管が短くなり処理水の排水場所が水汲沢河口部から水汲沢上流部に移ったため、前回までは汚染が見られなかった排水箇所より下流の水汲沢の広い範囲で上記濁りやスカム、ヘドロ状の堆積物、バイオフィーム、悪臭、藻類の繁茂が確認された。また、夏期間終了直前の1月29日には処理装置の故障により処理水が処理装置より溢れだし、処理装置が収められたコンテナから大量に漏れ出す事態が発生した（写真2）。

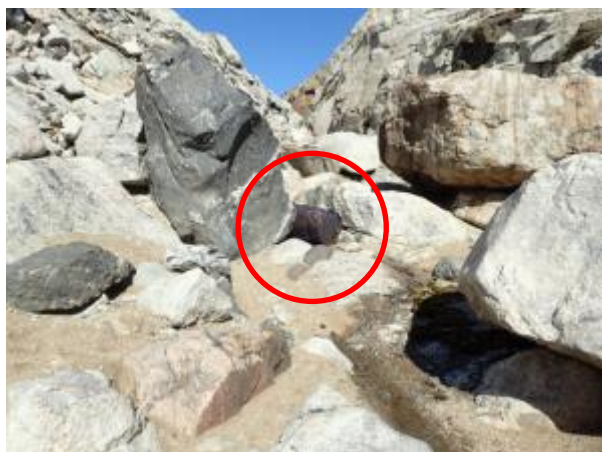
写真 3 ASPA 内のドラム缶

我が国が管理する第 41 南極特別保護地区 (ASPA) 内の区域も含め、昭和基地を離れた露岩域でも、ドラム缶等の廃棄物が確認された (写真 3)。ASPA 外では、長年残置されていると思われる中身が入っている燃料貯蔵用のドラム缶も確認された (写真 4)。このまま残置すれば、腐食のためヘリコプターでの輸送が困難になる可能性があること、漏油や周辺への飛散のおそれもあることから、当面の使用予定がないのならば回収を行う必要がある。特に、ASPA は当該区域の植生等の生態系等を保護するために指定しているため、ASPA 内やその近傍の地域で確認された廃棄物は、早急に現場確認及び撤去をしていただきたい。

また、ラングホブデ等の各露岩域においては、ドラム缶、飲料缶等の金属片、ガラス片、木屑など、細かな廃棄物を確認した。特に調査拠点となる小屋がある地域周辺では、廃棄物が比較的多く確認されたため、上記ドラム缶の撤去と合わせて露岩域での一斉清掃を行う等クリーンアップ作業を行うよう検討いただきたい。
