# 津波災害が想定される地域における 学校施設の在り方について

## 第 1 章 東日本大震災における学校施設の被害状況の検証

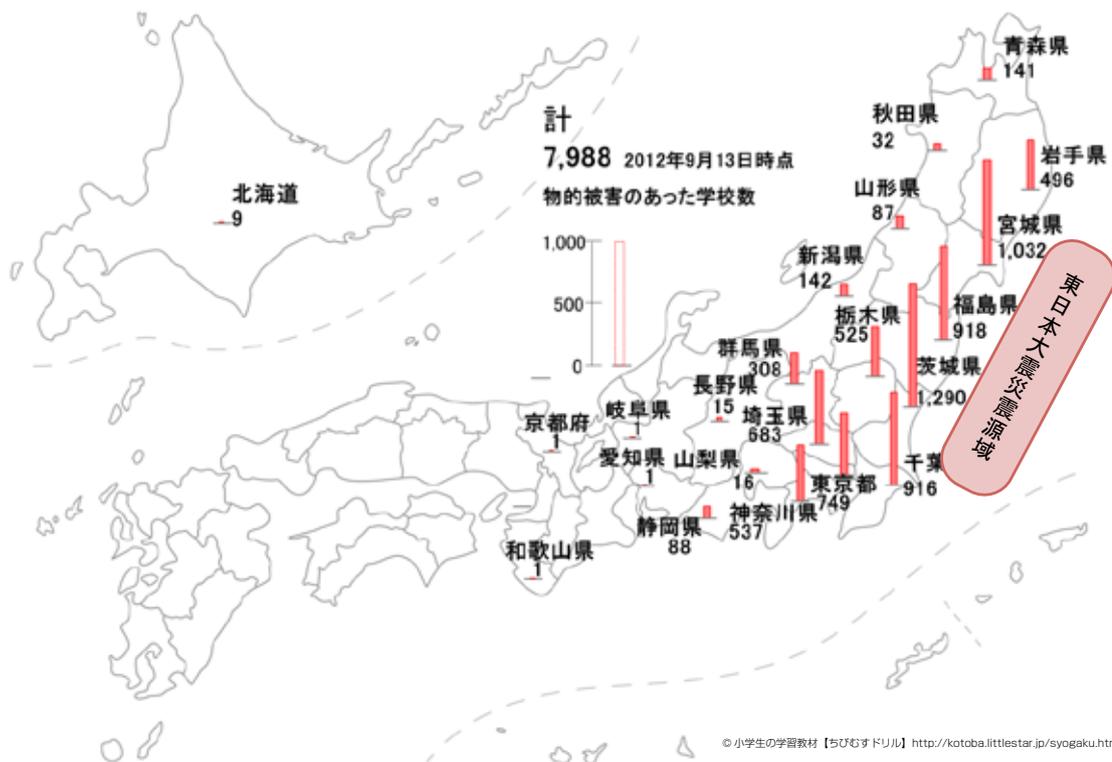
図表 1-1-1 東日本大震災による学校施設における物的被害の状況  
 「東日本大震災による被害情報について (第 208 報平成 24 年 9 月 14 日)」文部科学省報道発表資料を基に作成

旧耐震基準<sup>1</sup>の校舎等の中には全壊、半壊したものもあるが、新耐震基準<sup>2</sup>に適合している校舎等や耐震補強済みの校舎等については、構造に関する被害は小規模又はなしとなっており、耐震対策の効果が実証された。

屋内運動場の天井材等が全面的に崩落して生徒が負傷するなど、新耐震基準の校舎等や耐震補強済みの校舎等でも非構造部材の被害が大きかったことから、非構造部材の耐震対策の重要性を再認識した。

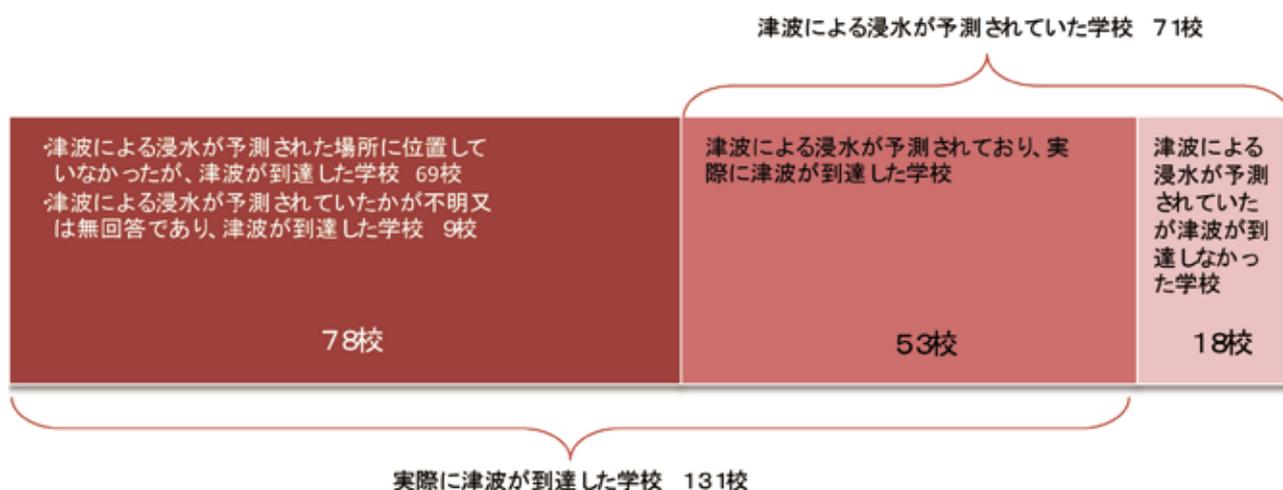
図表 1-1-2 平成23年度 東日本大震災における学校等の対応等に関する調査研究報告書（文部科学省）を基に作成

また、津波による浸水が予測されていた学校及び実際に津波が到達した学校（計149校）のうち、児童生徒が在籍していた113校で、このうち35.4%が校舎の上層階や屋上へ、31.9%が裏山などの高台へ、31.0%が指定避難場所へそれぞれ避難した<sup>4</sup>。

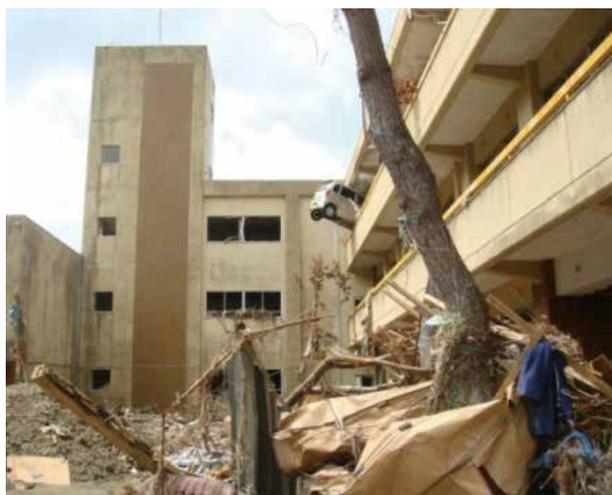
3階まで津波にのまれた校舎

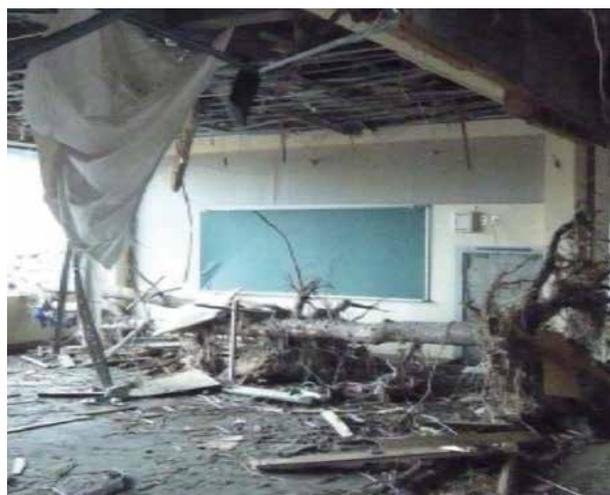
津波の水圧により壁が喪失した教室

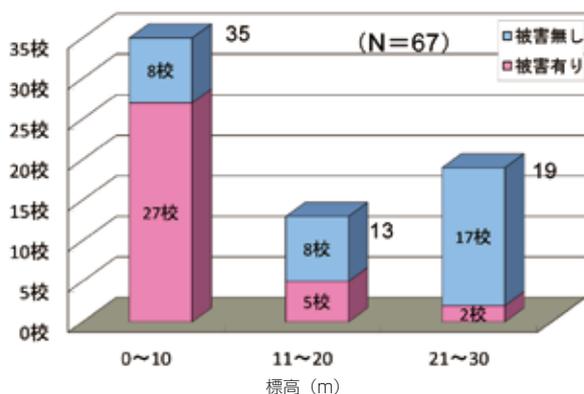
図表 1-1-3 学校敷地の標高と津波被害状況の関係 (岩手県)

- 標高 10m 以下では、35校のうち 27校（約 77%）が津波被害を受けた。
- 標高 20m 超でも、被災した学校が 2校ある。
- 津波被害を受けた 34校のうち、海岸からの直線距離が 1km 以内の学校が 27校（約 79%）ある。

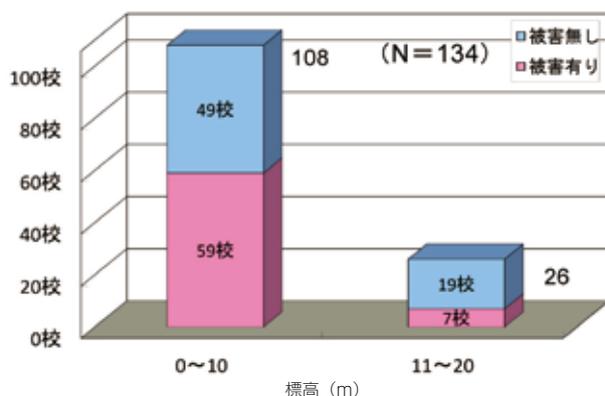
図表 1-1-5 学校敷地の標高と津波被害状況の関係 (宮城県)

ー津波被害を受けた 66 校のうち、59 校 (約 89%) が標高 10m 以下である。

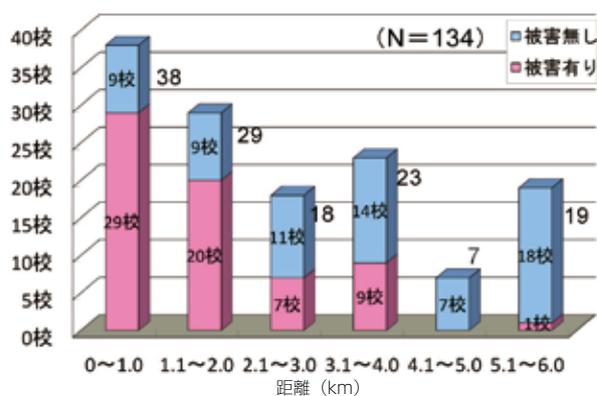
図表 1-1-6 学校敷地の海岸からの距離と津波被害状況の関係 (宮城県)

ーまた、同じ 66 校のうち、37 校 (約 56%) が海岸からの直線距離が 1 km 超であり、5 km 超でも被害を受けた学校が 1 校ある。

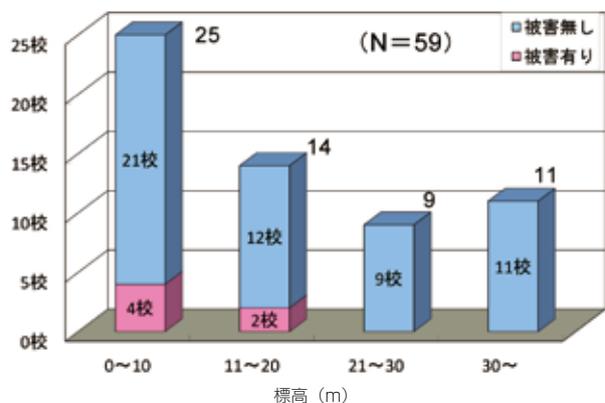
図表 1-1-7 学校敷地の標高と津波被害状況の関係 (福島県)

ー他の 2 県と同様、標高が低く海岸に近い学校が津波の被害を受けている。

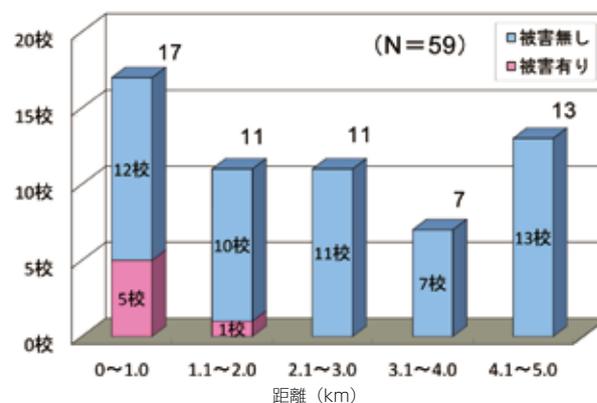
図表 1-1-8 学校敷地の海岸からの距離と津波被害状況の関係 (福島県)

ー津波被害を受けた 6 校すべてが、海岸からの直線距離が 2 km 以内にある。

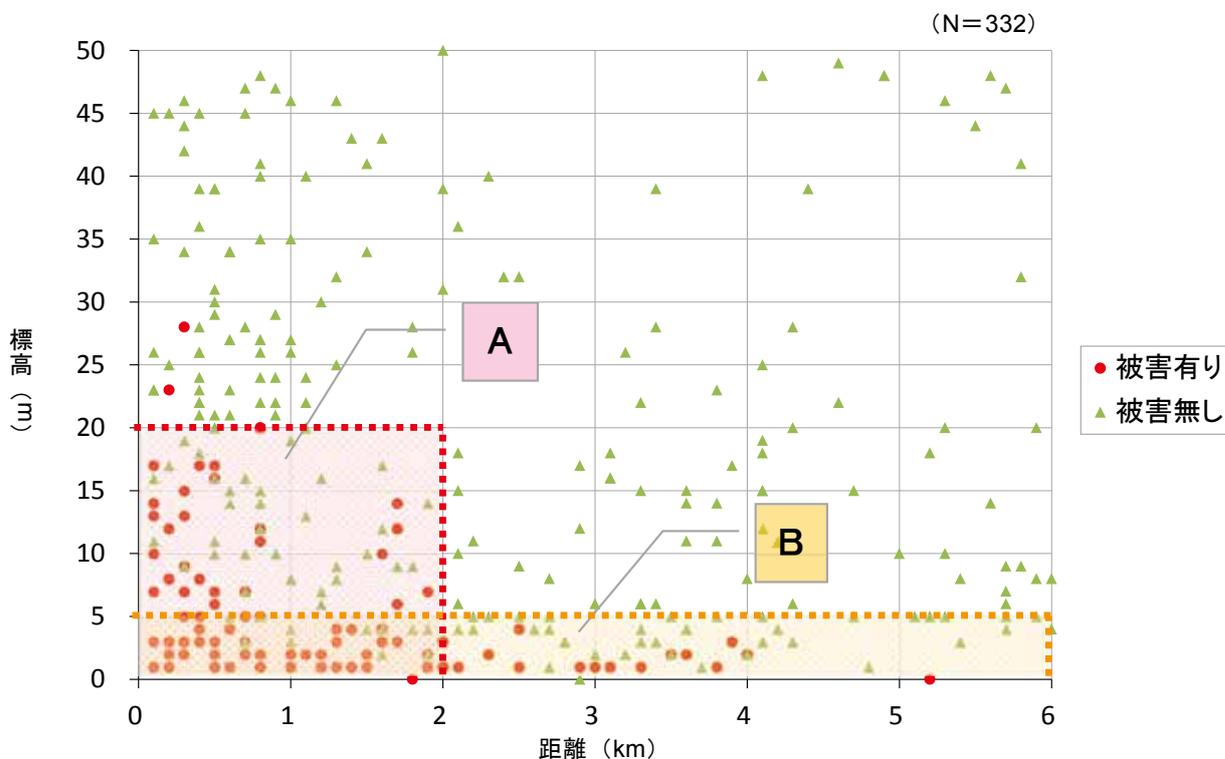
図表 1-1-9 岩手、宮城、福島3県における公立小中学校の立地条件（標高及び海岸からの距離）と津波被害の関係

- 岩手県や宮城県北東部に見られるリアス式海岸など湾の形が複雑に入り組んでいる地域では、津波の遡上高が高く、標高が高くても被害を受けた学校が多かった。（図の A の部分）
- 仙台平野に代表されるように平坦な地域では、津波を遮るものが少なく、津波が河川を遡上するなどして、海岸から離れている学校も被害を受けた。（図の B の部分）

これらの結果から、少なくとも学校の敷地の標高、海岸からの距離、周辺の地形については把握しておくことが重要であることが分かる。

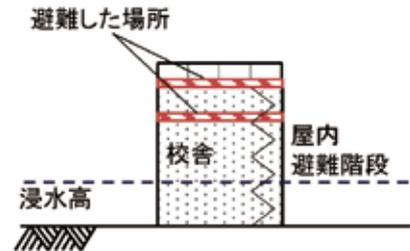
図表 1-1-9 避難した場所（イメージ）

- 周辺に高台や高層建物が無い立地の中で4階建て校舎の屋上や上層階が緊急避難場所となった
- 役立った校舎3階の備蓄（水、食糧、毛布、簡易トイレ等）
- 日頃から地域住民との津波防災合同訓練を実施

- 地震発生直後（平成23年3月11日）
  - －地震後に停電となり校内放送が使用できず、校長が拡声器により避難指示
  - －児童は校舎4階に、地域住民は3階に、寝たきりの方は2階に避難
  - －担任は児童のケア、その他の教職員は地域住民の受け入れ対応

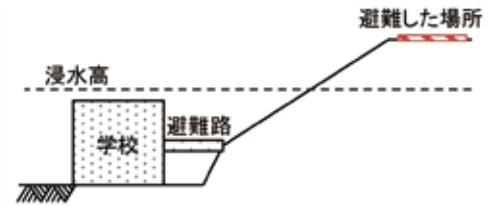
図表 1-1-11 避難した場所（イメージ）

- 校舎2階と市道間の非常用通路による避難時間の短縮
- 大津波警報や津波の襲来を確認して、更に標高の高い場所へ2次避難、3次避難を実施
- 日頃からの避難訓練と防災教育の積み重ね

- 地震発生直後（平成 23 年 3 月 11 日）
  - －地震発生直後に停電し校長が声により避難指示
  - －1階の1～2年生と特別教室で授業中の3クラスに対して、2階から避難するよう声かけ
  - －校舎2階から崖上の市道に直接出られる津波避難用の非常用通路を活用。この通路は、一度校庭に下りてから避難するよりも避難経路が短縮できるよう、保護者等の求めにより平成 22 年 12 月に設置したもの
  - －14時49分に避難開始。6年生から1年生の順に高台にある三陸駅前広場に移動
  - －14時52分に防災無線で大津波警報を確認し、更に標高の高い2次避難場所の南区公民館に移動

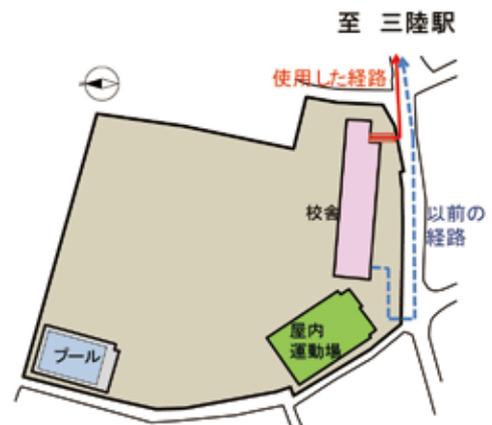
図表 1-1-13 児童の避難経路

- 津波襲来
  - －15時15分に津波が襲来
  - －校舎3階まで浸水したことを確認し、公民館から更に標高の高い道路へ移動

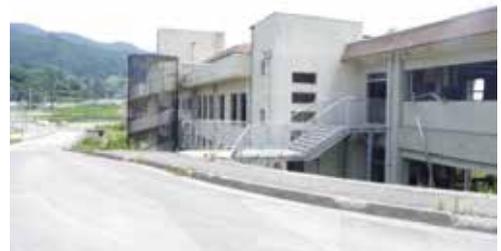
校舎2階と市道をつなぐ屋外非常用通路（上野淳委員提供）
