課題1: 導水路トンネルでの出水問題

課題11: 漏水対策 水中ブランケット工

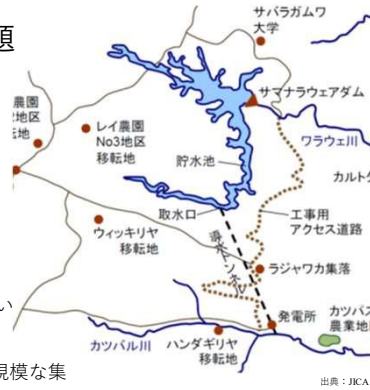
- 導水路トンネル
 - ダムサイト上流約6km右岸側に取水口を設置
 - 導水路トンネルの延長は約5km
 - 上下流二方向から掘削工事
- 直面する多くの課題
 - 上流の掘削は長く続く弱層、掘削進度が上がらない
 - 下流からの掘削は、岩は固いが大出水に遭遇
 - 一時は約600リットル/secの出水であったが、大規模な集水ピットとポンプ排水設備で対応
 - 出水により地下水が広範囲に亘って低下、社会問題に発展

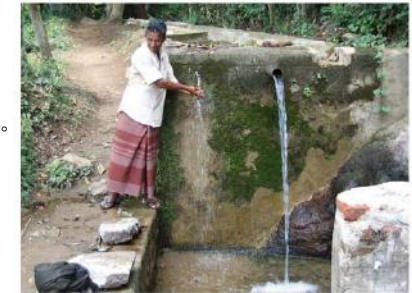
No.6 (8枚中)
水位の戻ったspring water

- 出水により地下水が広範囲に亘って低下
 - 発電所予定地の近くの集落の井戸水が涸れる。
 - 水田に水を供給していた小川も涸れる。
- 対策
 - 生活用水はバウザー（水運搬車）で供給
 - 田畑が耕作不能場合は補償を実施
- 導水路トンネルのグラウトを実施
 - グラウトを完了すると、地下水は上昇を開始、元の状態に復活した
 - ただし、約2年の月日を必要とした

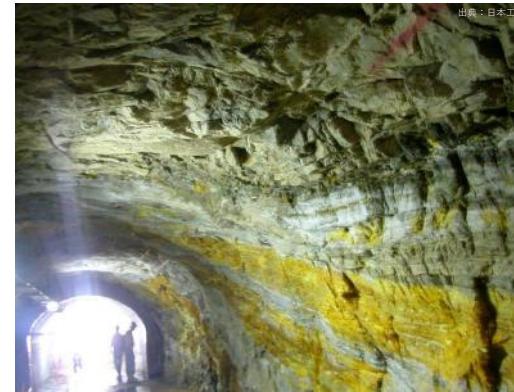
グラウトトンネルの内部

ハンギング・グラウトの対策

- グラウト工事中の1990年6月2日から試験湛水を開始。
- 1990年6月11日に貯水位がEL402mに達した時点で、ダム下流尻から右岸300mのところに漏水を発見。水位をEL400m以内に保ちながらグラウト工事を継続。
- 地質専門家の見解：「石灰岩の残るダムサイトと左岸側を除き、右岸側は広く『熱水作用』を受け、そのため石灰岩が溶解され透水性が増大した。」
- ハンギング・グラウトの状況を解消策は？、グラウトの深度を増すべきか否か？ 何をもってグラウトを終結させるか？
 - 対策案1：計画された範囲のグラウトは計画どおりに実施する。
 - 対策案2：グラウトに深入りせず、湛水後の結果を見て、必要に応じて次の対策を考える。
- 結論として、少なくともグラウトをやった範囲はしっかりと基準を満足させ、湛水後の結果を見て次の対応を考えることとする。
- しかし、試験湛水の途中で漏水事故が発生した。

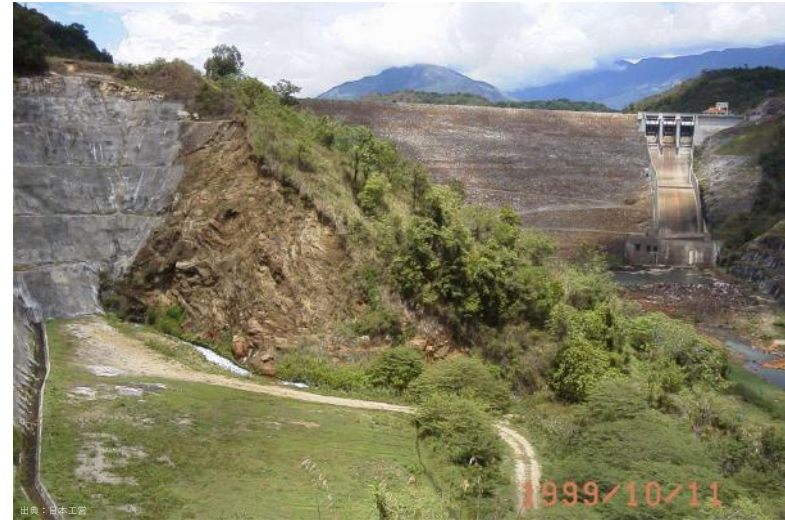
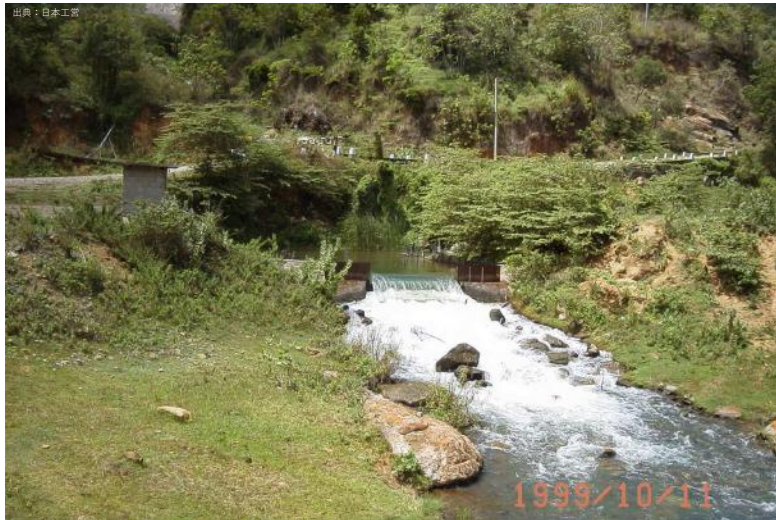
- 湛水中の漏水事故
 - 1992年10月22日、貯水池水位がEL440m（満水位はEL460m）に達した時、ダム下流右岸約300m付近からの大量の漏水が発生。右岸の山の被りを洗い流す。
 - 最大出水量は毎秒約7.5トンに達する。
 - しかし、漏水は透明で、徐々に漏水量は毎秒2～3トンに減少する。
- 相当の動揺。和田も現地に飛ぶ。
 - 地下水位が出水により下降したことを確認。
 - 出水が自然に水圧抑制したことを確認。天が与えた解決策。技術的な安心感を得る。
 - その後「国際委員会」でもダムの安定性と右岸の安全性は問題ないことが確認された。
 - ただし、漏水は継続していた。

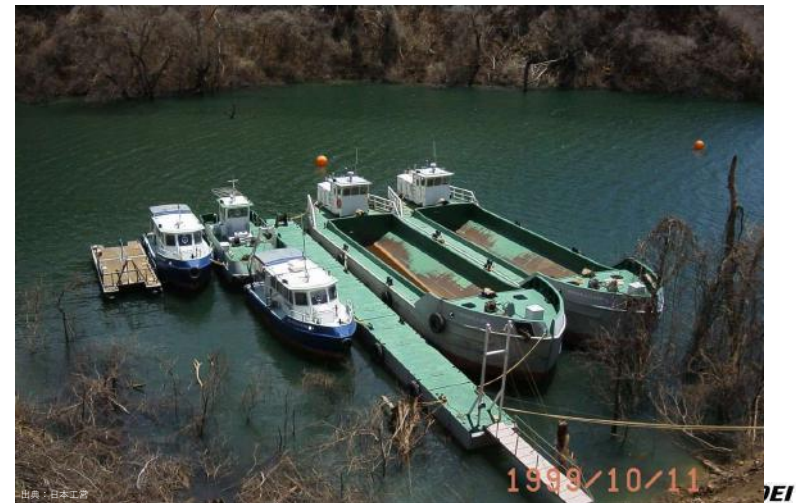
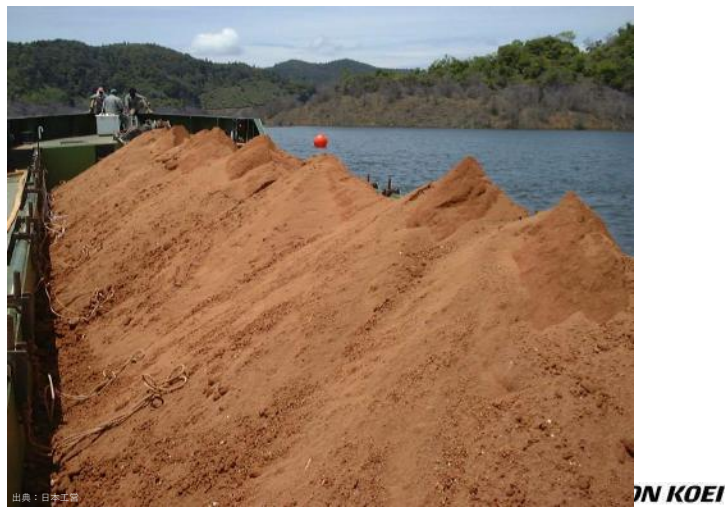
水中ブランケット工の効果

- ダム右岸地山の漏水対策として、改修事業により水中ブランケット工事が実施。
- しかし、工事を開始しても成果がでない。
- 「どぶ銭」になるのではないか？不安が重くのしかかる。
- 1998年の8月末、工事を開始して3年後、ついにブランケットが「ツボ」を打ちあてる。地下水位が急速に低下、出水量が激減。思わず万歳を叫ぶような一瞬を迎えた。
- 工事以前、貯水池満水時に毎秒2.8m³程度であった漏水量が、工事後には毎秒2.2m³程度に減少、その後の漏水量はダム貯水位に連動して毎秒1.5~2m³程度で安定。
- 改修事業は漏水量の一定程度の抑制が目的。1998年の水中ブランケット工事により漏水量は減少し、国際委員会は本工事を成功と評価した。
- ブランケットの投入量は426千m³であった。計画の半分の量で終了した。
