九大施設の廃止措置によって発生した廃棄物

原子力科学技術委員会 原子力バックエンド作業部会

2022年春の年会バックエンド企画セッション
「研究施設等廃棄物の埋設事業へ向けた取り組みについて」資料抜粋

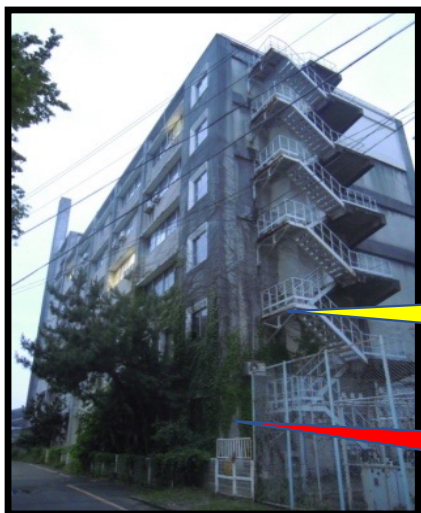
施設概要 (エネルギー量子棟)

2 F 密封線源使用

1 F 非密封線源使用

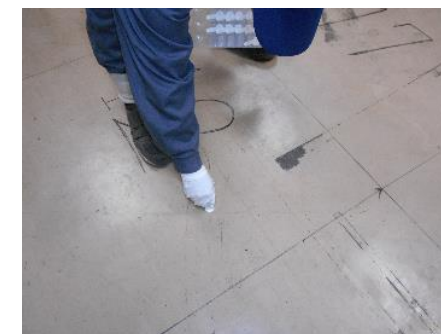
リノリウム床のスミヤ

- 直接測定法（ダイレクトサーベイ法）
 - 床：1 m²当たり 1 ポイント
 - 壁：2 m²当たり 1 ポイント
 - 天井：4 m²当たり 1 ポイント
 - 一番線量率の高い地点で30（または90）秒測定
 - GMサーベイメータ（日立製TGS-146B相当）
 - α/β 線用サーベイメータ（日立製TCS-1362相当）
- 間接測定法（スミア法：JISZ4504（2008））
 - ポイント（直接測定と同じ） 配管等は約30cm毎
 - RI： β 線 液体シンチレーションカウンター
（日立アロカ製 LSC-7200相当）
 - γ 線 オートウエル γ カウンター（日立製ARC-8000相当）
 - 核燃：上記 + α 線 α/β 線自動測定装置（日立アロカ製JDC-5300相当）

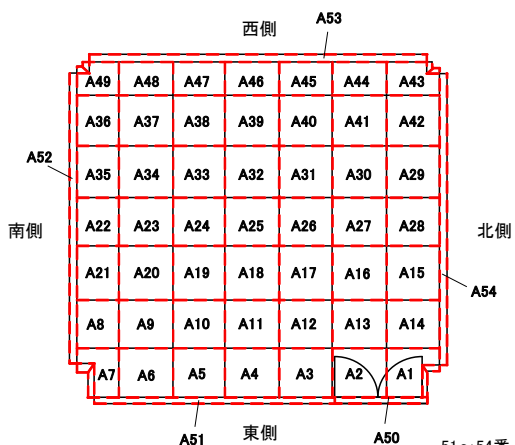
床 54箇所

51~54番
壁面リリウム 立上!

汚染検査例 (H101室 核燃使用)

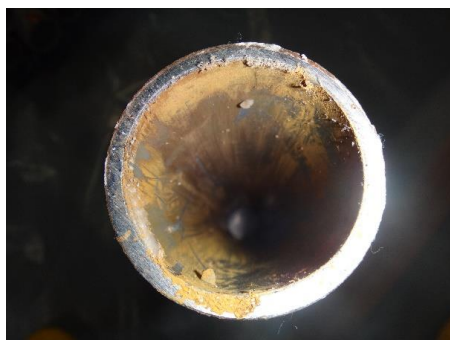
サンドブラスト

排水管内部剥離前

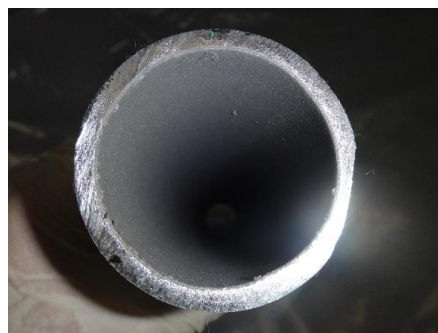
サンドブラスト剥離

排水管内部剥離後

ブラストサンドは核燃廃棄物

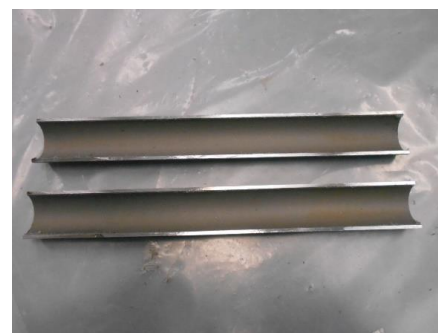
縦切断（半割）

半割

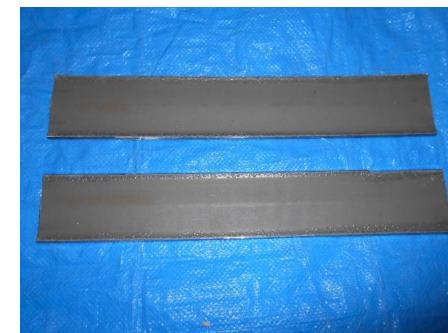
プレス（平滑化）

平板化処理後

平滑化後
サーベイ & スミア
