小型月着陸実証機 (SLIM)、超小型月面探査ローバ (LEV-1)、及び 変形型月面ロボット (LEV-2) の月面着陸結果について

令和6年 (2024年) 2月26日

宇宙航空研究開発機構

月面着陸の結果について

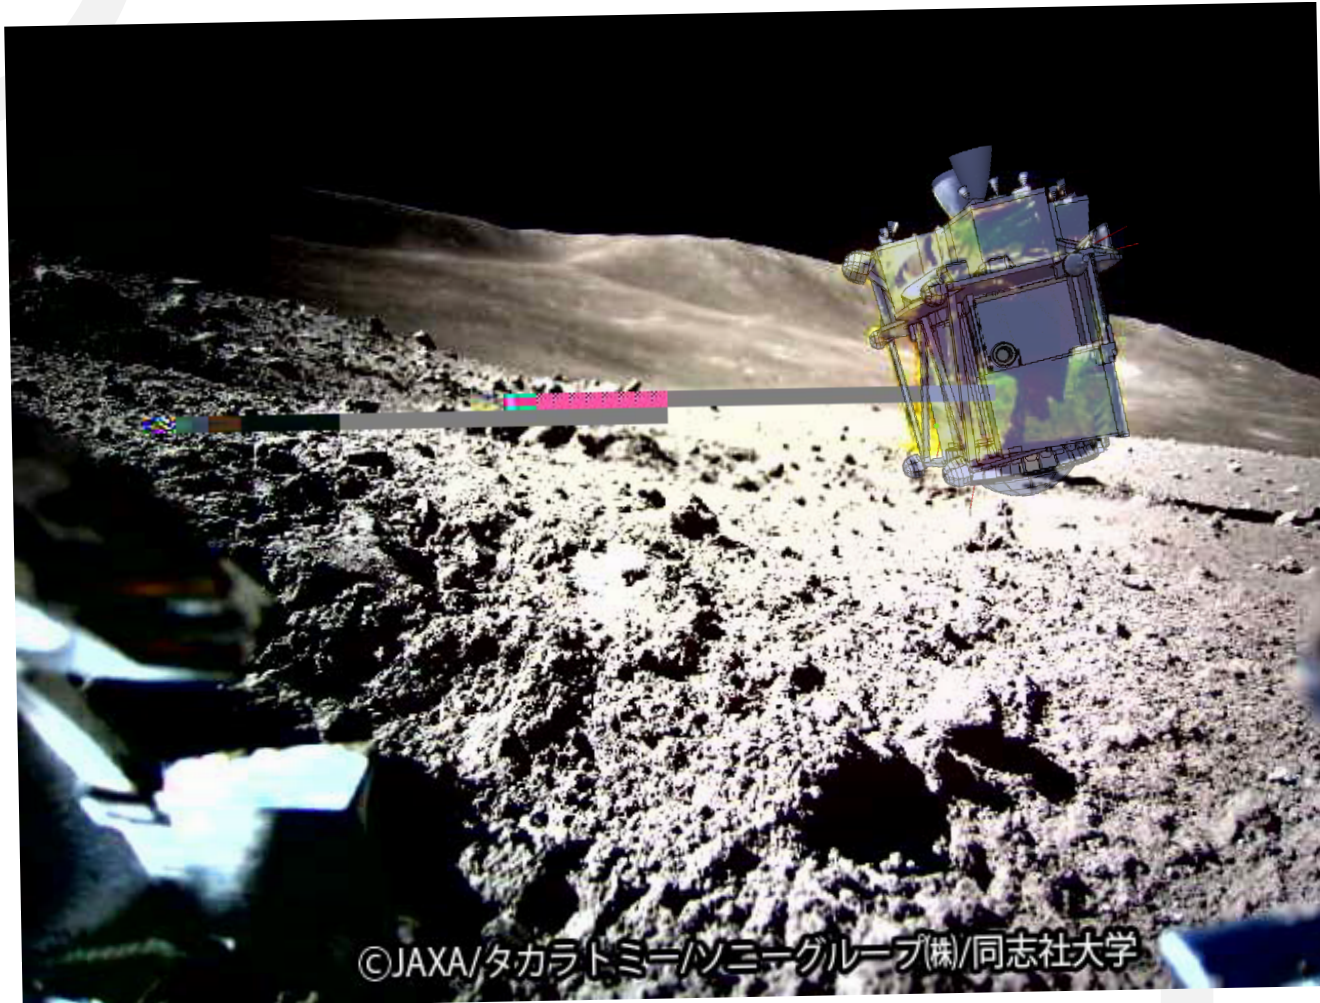
▶ LEV-2画像からの考察

- ▶ LEV-2画像とSLIM CADデータを重ねると、ノズルが脱落したと考えられている-X側のメインエンジン以外、外観に大きな変化は見られない

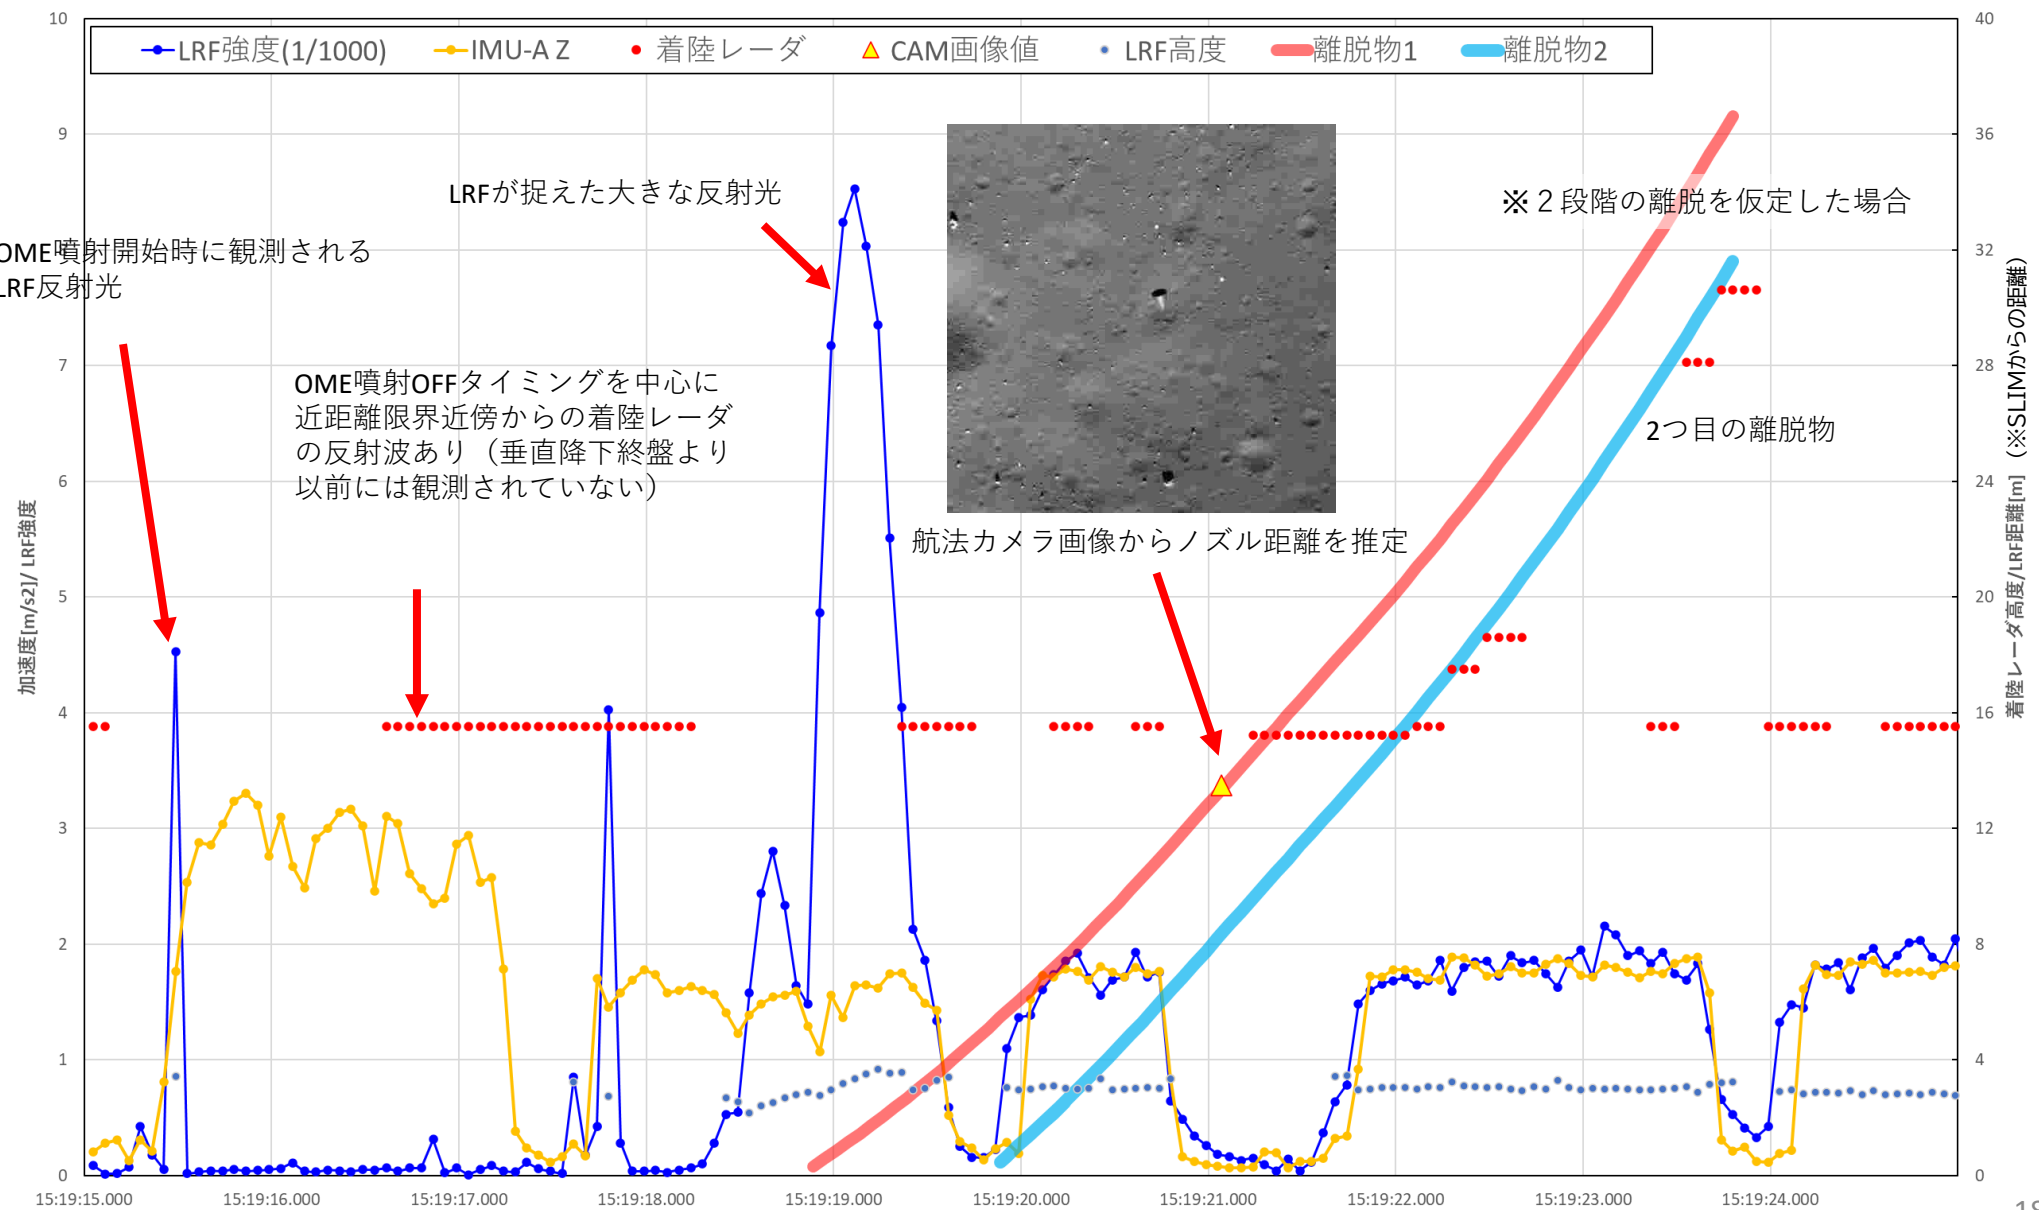
▶ 推進系異常事象についての調査状況(2/2)

- ▶ OME-MX脱落事象の原因調査において、前述のようにOME作動点は正常であることもあり、広い視点に立ったデータ解析を進めている。
- ▶ 次ページに1例として、OME-MX脱落前後のテレメトリデータ例を示す。ここではLRF反射光強度、加速度、着陸レーダ高度、LRF高度測定値、のデータを表示している。
- ▶ メインエンジン(OME-PX, MX)のパルス噴射に呼応して加速度の値(IMU-AZ*1)はパルス状に変化しているが、15:19:17.5あたりのパルス以降、メインエンジン噴射中の加速度が大幅に落ち込んでおり、この時点でOME-MXが有効な推力を発生しなくなったと推定される。
- ▶ 加速度半減後、着陸レーダ高度出力にはSLIMから相対的に遠ざかっていく物体があるかのようなデータがあるが、航法カメラで撮影されたノズルの位置・タイミングとは若干のズレがあり、テレメトリデータを詳細解析中である(次ページのグラフは、例えば離脱が2段階で生じたと仮定したもの)。
- ▶ 着陸レーダは事象発生の数十秒前から近距離側測定限界近くの距離計測出力をしており、LRFもノズルが離脱したと推測される時点前後で大きな反射光を観測している。
- ▶ これら着陸レーダ(RAV)やレーザ距離計(LRF) が示す事象が、何らか推進系の挙動に由来している可能性も考慮しつつ、検討を進めていく方針。
- ▶ 本事象の原因については現在詳細調査を行っており、詳細判明した時点で、改めてご報告したい

- ▶ 高度50m付近までSLIMは正常に着陸降下した。特に、14回実施した画像照合航法は、その航法結果も含めて全て正常であった。障害物回避直前、高度50m付近の航法カメラ画像についての評価から、ピンポイント着陸精度は10m程度以下であり、恐らく3~4m程度であった可能性が高いと考えている。
- ▶ 高度50m付近で何らかの異常が発生し、メインエンジン2基のうち1基を喪失した。一定の冗長性を有していたことから、高度5m付近で超小型ローバを分離して月面に送り届けることを達成した後、仕様範囲より低い降下速度で接地、想定と異なる姿勢で静定した(目標地点の東55m程度)。
- ▶ 着陸降下中の各種データを取得、マルチバンド分光カメラ(MBC)のスキャン撮像実施後、探査機保護のためバッテリーを切り離すコマンドを送信し、探査機電源はOFFとなった。
- ▶ 日照条件の変化に伴い1月28日夜に再度通信を確立、MBCによる科学観測を実施した。その後、1月31日に着陸地点付近は日没を迎え、SLIM探査機は現在、冬眠状態にある。
- ▶ SLIM探査機は越夜できる設計にはなっていないものの、再び太陽電池パネルで必要な電力が得られる太陽条件となる2月下旬には、再度、探査機との通信確立やMBC科学観測の再開等を試みる予定。
- ▶ その後は、越夜可否の状況を見ながら、MBC科学成果の創出や各種データや成果の整理などを進め、適切な時期にプロジェクト終了の判断を受ける予定。
- ▶ 並行して、推進系異常事象の原因調査と今後の対策検討等を進める所存。

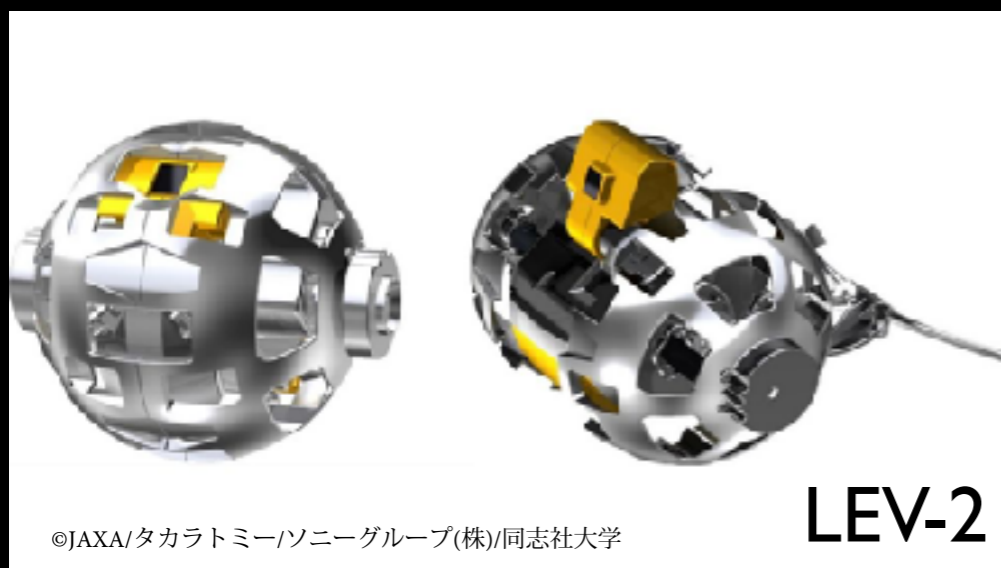
LEV-1 (ISAS)	LEV-2 (探査ハブ)
dimension	φ280 mm x 371 mm	123 mm x 90 mm x 135 mm
mass	2.1 kg	250 g
mobile system	hopping, wheeled	wheeled

SLIMによって月面に展開され、自律的に移動し、SLIMの着陸状況や周囲を撮像する小型のペイロード

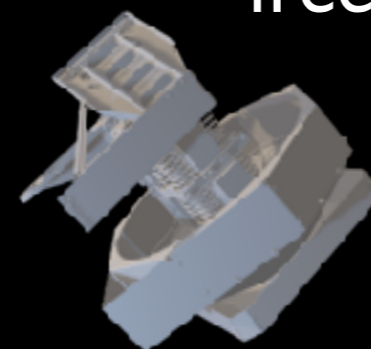
free fall

hop

landed

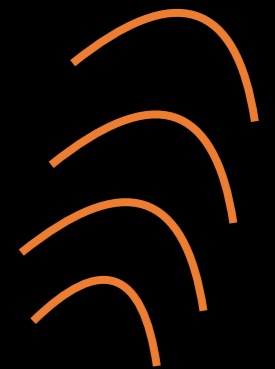
image-based
autonomous
exploration

direct
communication
(S-band, UHF)

SLIM supposed landing

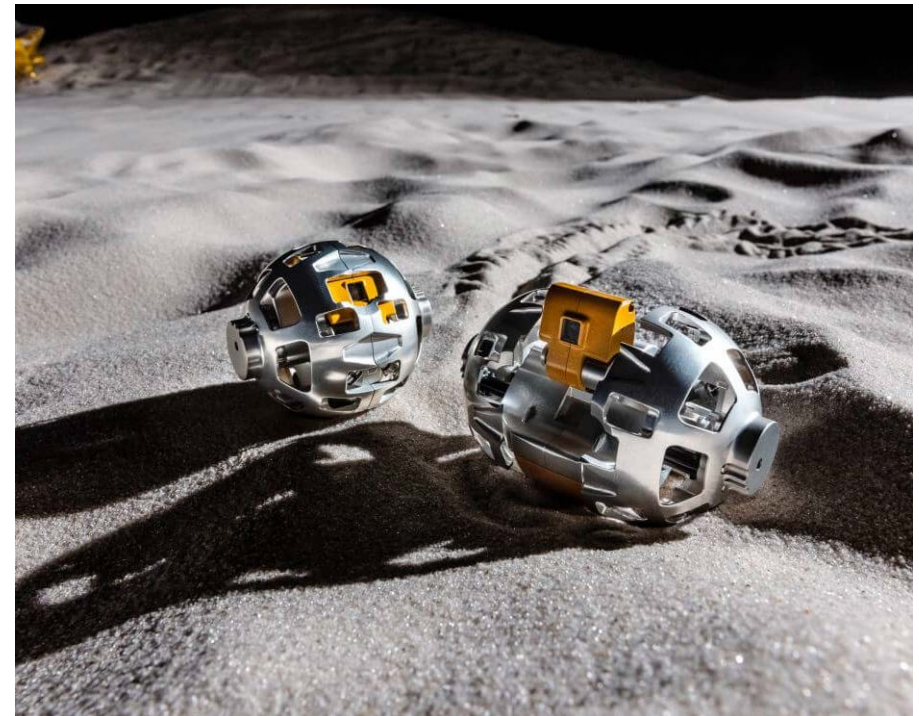
変形型月面ロボット (LEV-2) 「SORA-Q (ソラキュー)」

主要諸元：

- 質量：約250g
- 変形後サイズ：約123mm×90mm×135mm
- 稼働時間：約2時間
- 二輪走行・完全自律
- SLIM着陸状況や着陸点周辺に関する情報を取得
- 前後に1台ずつ搭載の可視光カメラで周囲を撮影
- LEV-1を経由し、取得したデータを地球へ送信

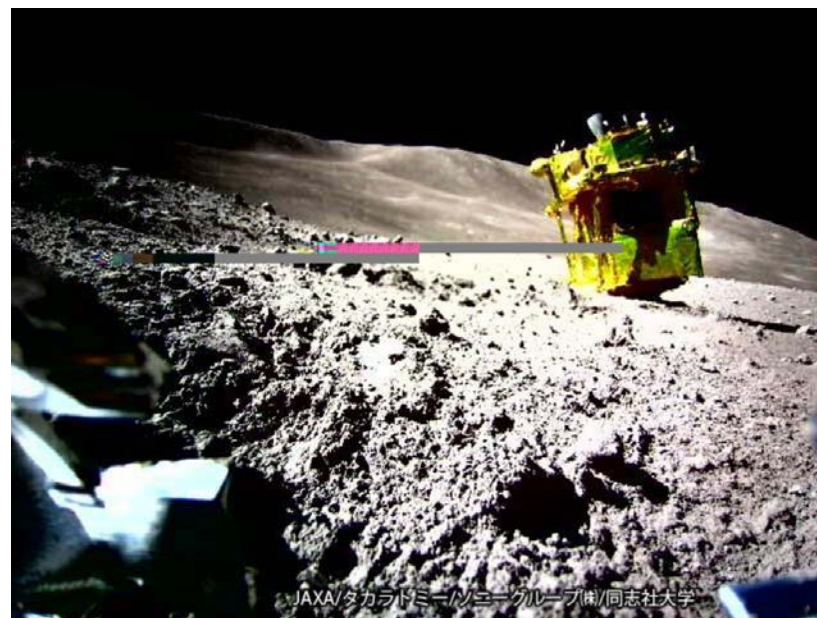
LEV-2(SORA-Q)がフロントカメラでSLIM探査機を撮影、LEV-1がデータ受信し、地上へ送信。(SLIMは逆立ち状態・太陽電池パネルが西を向く形で着陸となった)
