# 「もんじゅ」廃止措置第2段階の進捗状況

2024年3月7日

日本原子力研究開発機構 (JAEA)

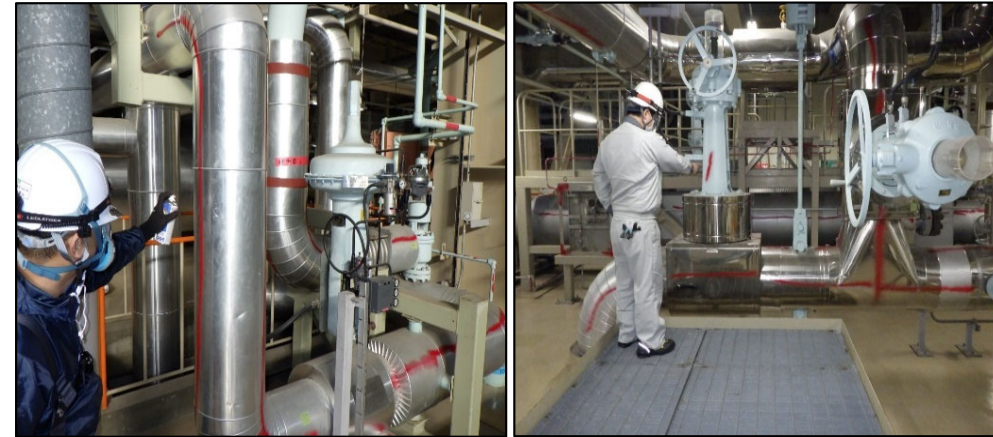
今回解体対象設備となる配管等に赤色のマーキングを施した。

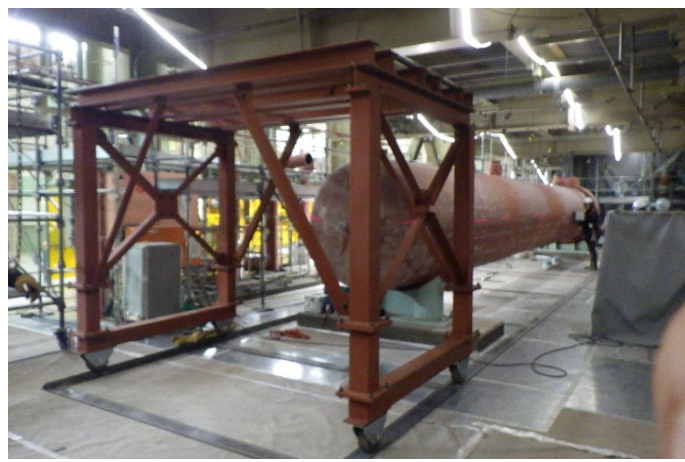
給水加熱器切断時の仮設揚重設備の設置

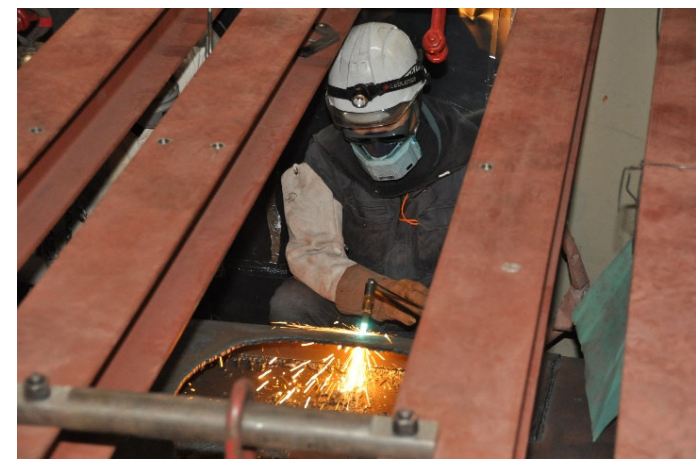
給水加熱器胴部のガス溶断作業

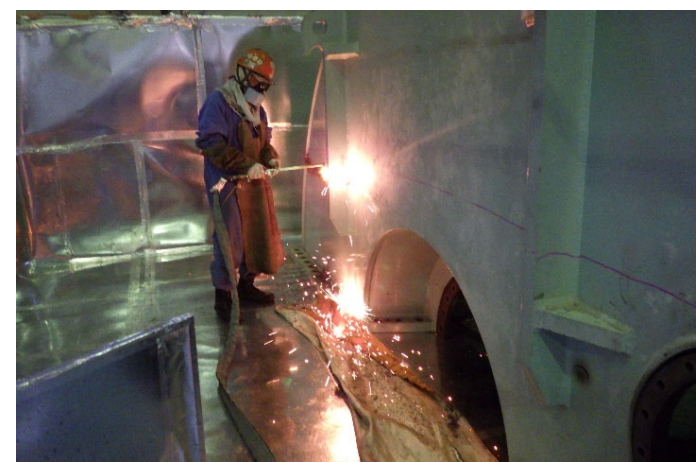
低圧タービン外部車室のガス溶断作業

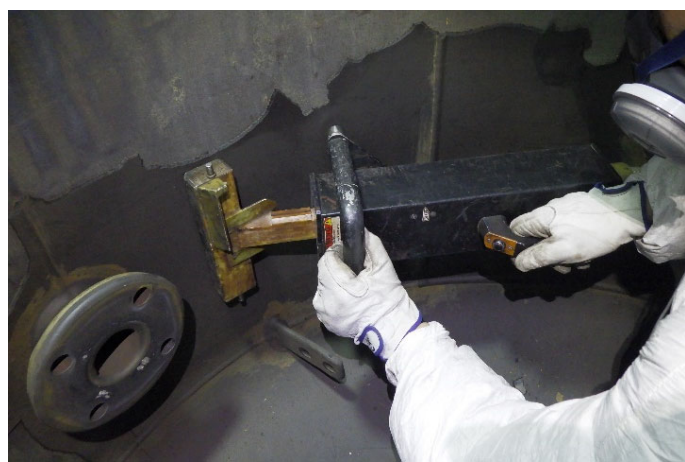
ライニング剥離作業 (IH式被膜除去装置)

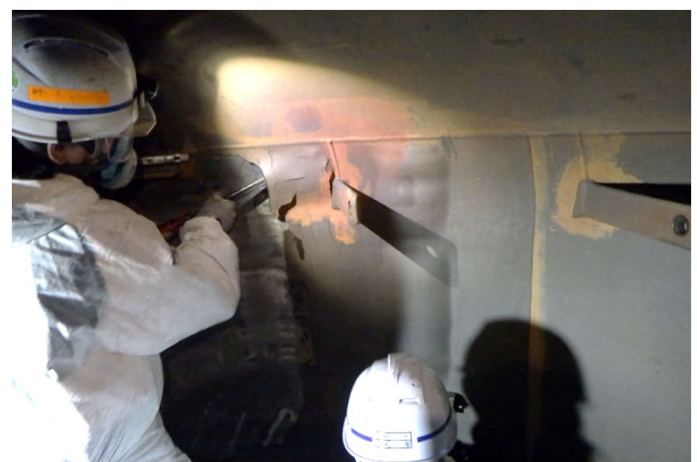
ライニング剥離作業 (スクレイパー)

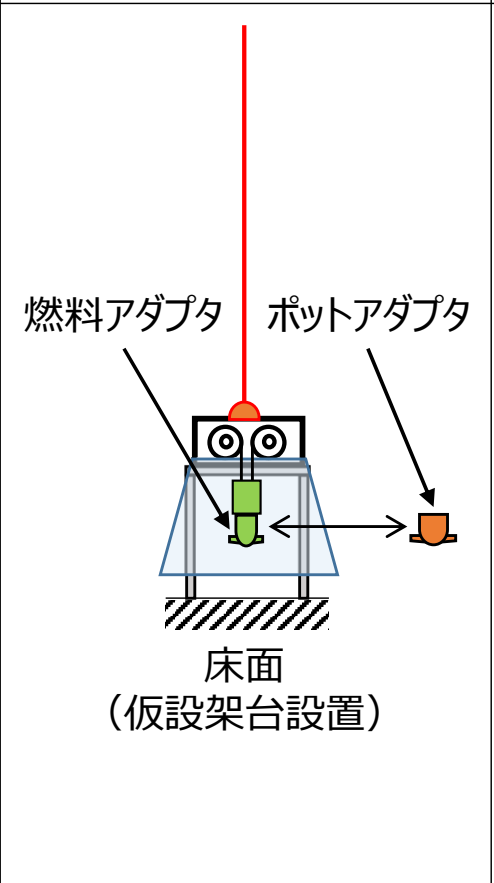
復旧方法：燃料移送ポット内のナトリウムを固化させた状態でプラバックを設置し、燃料出入機本体Aのグリッパを燃料移送ポットを吊り上げるアダプタ（ポットアダプタ）に交換する（1/4から準備を行い、1/9からB2エリアの設定等の現場作業を開始する）。

**1/15 (月)**  
 ・グリッパ駆動装置取外し  
 ・閉止板の設置（内部観察用の観察窓付）  
 ・燃料出入機本体A内（コフィン内）の観察（可視可能範囲内の健全性確認）

・アダプタ交換  
 （燃料アダプタ→ポットアダプタ）  
 ※：必要に応じてグリッパの手入れ・清掃を行う。

**1/15 (月) ~1/18 (木)**  
 ・グリッパ駆動装置復旧（プラバックは再利用）  
 ・復旧後、燃料出入機本体Aの昇温

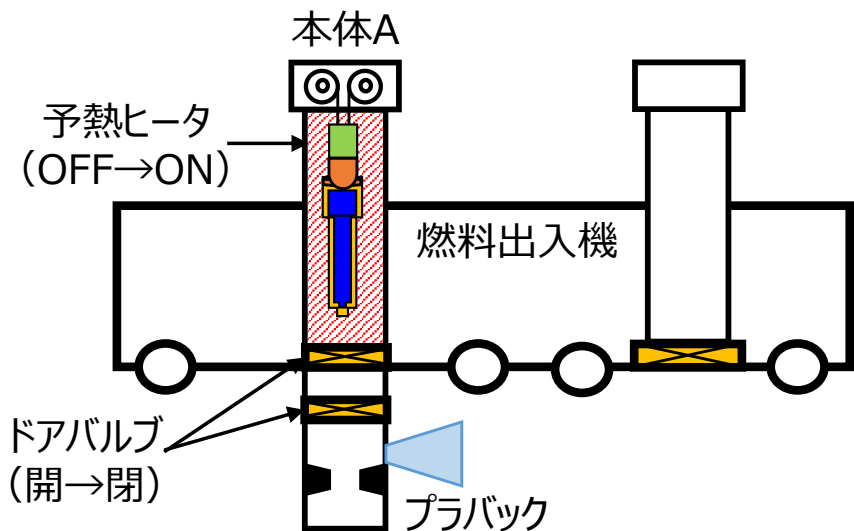
移送方法：ポットアダプタで燃料移送ポットを掴み、内部に収納しているⅡ型と共に燃料出入機本体AにてEVSTへ移送する（燃料出入機本体Aの昇温後、1/24に燃料移送ポットをEVSTへ移送する）。

- 燃料移送ポットの吊り上げ確認
- ドアバルブの動作確認（開/閉）
- プラバックの設置（燃料洗浄槽の内部観察時と同じ）
