# イプシロンロケット 6号機 打上げ失敗の原因究明に係る 報告書

国立研究開発法人 宇宙航空研究開発機構

イプシロンロケット 6号機原因究明チーム

本資料は、本対策本部にて実施した打上げ失敗に係る原因究明結果の報告書である。

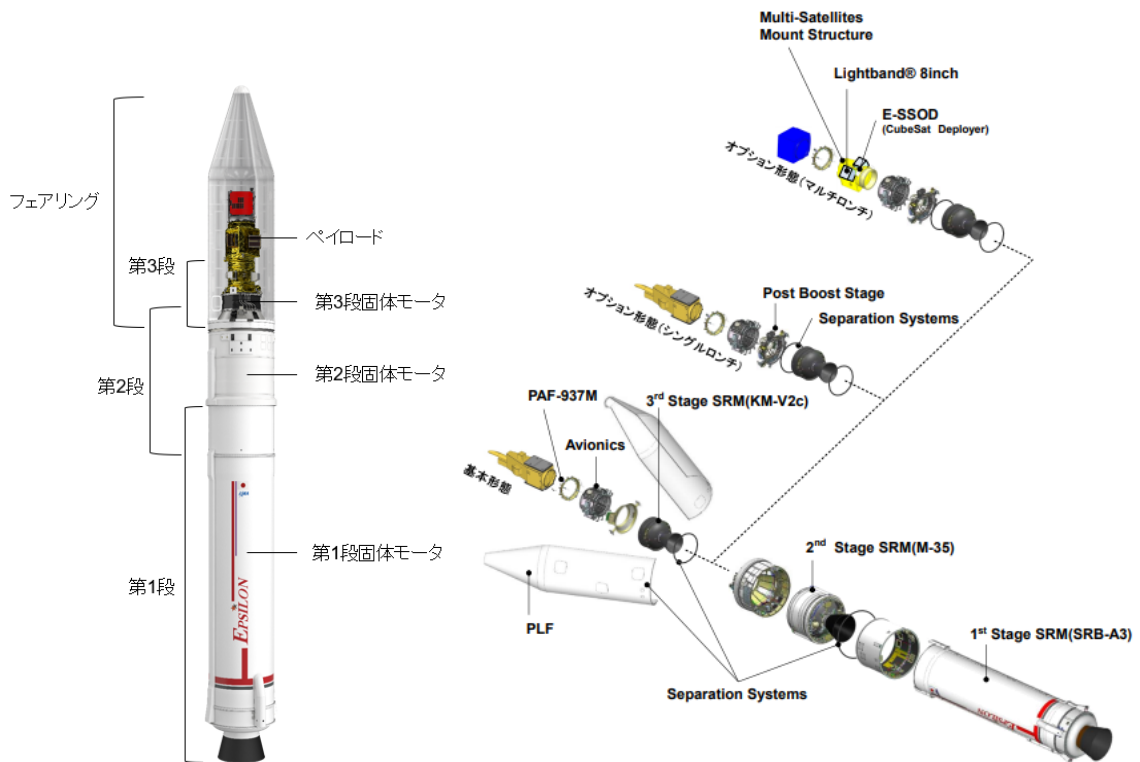
図 1.1-1 イプシロンロケット外観・コンフィギュレーション展開図

イプシロンロケットは3段式固体ロケットの基本形態、及び液体ロケット並みの軌道投入精度に対応するため小型液体推進系（PBS：Post Boost Stage）を搭載したオプション形態の2形態を有する。オプション形態は複数衛星の打上げ（マルチロッチ）が可能である。

イプシロンロケットの外観・コンフィギュレーション展開図を図 1.1-1 に、機体諸元を表 1.1-1 に示す。

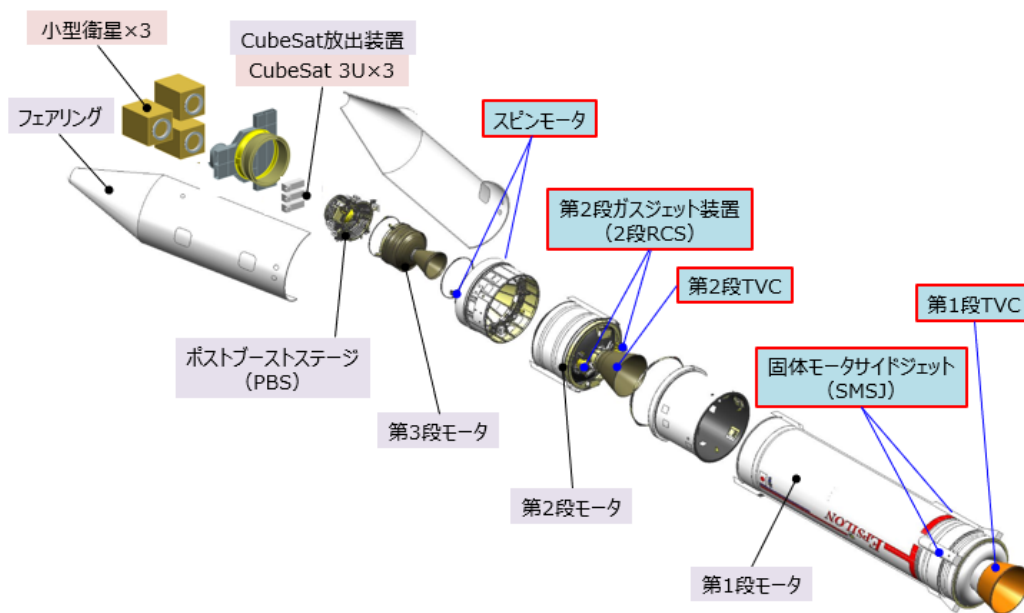
図 1.4-1 イプシロンロケットの姿勢制御装置

イプシロンロケットの姿勢制御装置を図1.4-1、イプシロンロケットの座標系を図1.4-2、イプシロンロケット姿勢制御シーケンスを図1.4-3に示す。それぞれの機能を以下に示す。

- 第1段 TVC…推力方向制御 (Thrust Vector Control)。電動アクチュエータによってノズルを可動させることで1段モータ燃焼中のピッチ、ヨーの姿勢を制御する。
- SMSJ…固体モータサイドジェット (Solid Motor Side Jet)。第1段モータ後部の外壁上の対称位置に2基ついている固体推進薬を用いた補助推進系。1/2段分離までの3軸制御の機能を有する。1段燃焼中はロール制御のみを実施する。
- 第2段 TVC…推力方向制御。2段エンジン燃焼中にノズルを動かしてピッチ、ヨーの姿勢を制御する。
- 第2段 RCS…2段モータに搭載される1液式ガスジェット装置 (Reaction Control System)。ヒドラジンを燃料とし、1/2段分離～スピンモータ点火までの3軸制御の機能を有する。2段モータ燃焼中はロール制御のみを実施する。
- スピンモータ…固体推進薬を用いた補助推進系。2/3段分離前にロール軸にスピンを与えることで、ジャイロ効果による姿勢の安定性 (スピン安定) を確保する。

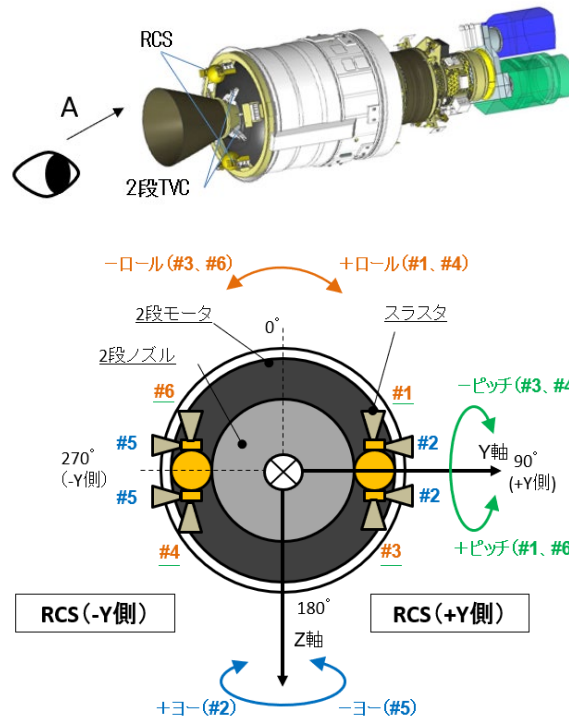
図 1.4-4 2 段 RCS をモータノズル側から見た図

イプシロンロケット 2 段燃焼中は TVC によりピッチ軸とヨー軸を、RCS によりロール軸を制御し、2 段燃焼前後は RCS により 3 軸(ロール軸、ピッチ軸、ヨー軸)を制御する。RCS には計 8 基のスラスタがあり、図 1.4-4 の組み合わせにより必要な制御力を発生させる。-Y 側と+Y 側に各 4 基のスラスタがついており、各スラスタの組み合わせによってロール (#3,#6 または #1,#4)、ピッチ (#3,4 または #1,#6)、ヨー (#2 または #5) を制御する。

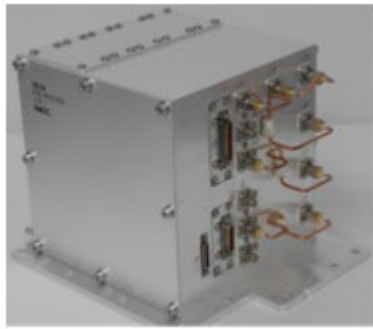
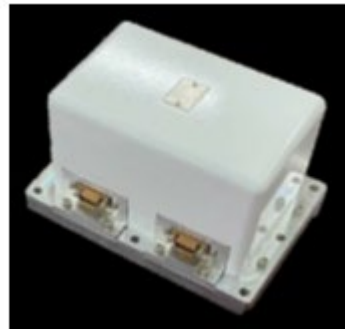
図 2.1-1：RINS 構成品の一部。搭載計算機（左）とセンサユニット（右）  
 ※写真はいずれも飛行実証用と同じ設計のエンジニアリングモデル

(2) イプシロン S ロケット適用に向けて開発中の「冗長複合航法システム (RINS ; Redundant Integrated Navigation System)」の飛行実証を実施。外観を図 2.1-1 に示す。

- RINS はロケットの位置・速度を計測する機器であり、イプシロン S ロケットと H3 ロケットで共通的に搭載する計画
- 民生部品を使用し、冗長回路技術により放射線耐性を高め、低コスト化を図る
- イプシロンロケット 6 号機に飛行実証用の RINS を搭載し、実飛行環境下での機能・性能を実証

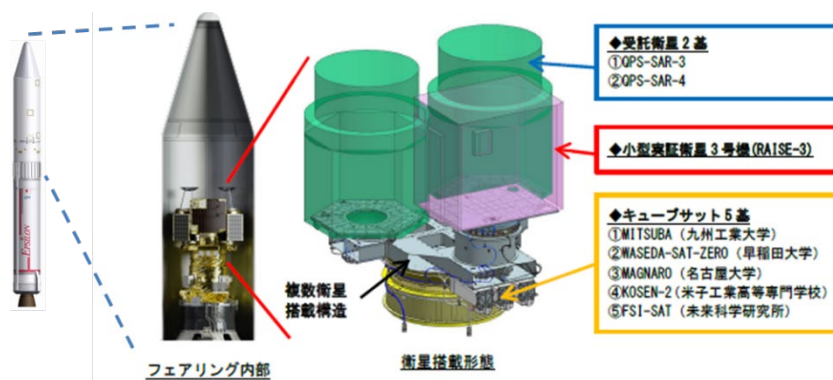
図 2.2-1 ペイロード搭載図

イプシロンロケット 6号機は、革新的衛星技術実証 3号機(小型実証衛星 3号機、キューブサット 5基)、QPS-SAR-3 1基、QPS-SAR-4 1基を搭載。(図 2.2-1 参照)

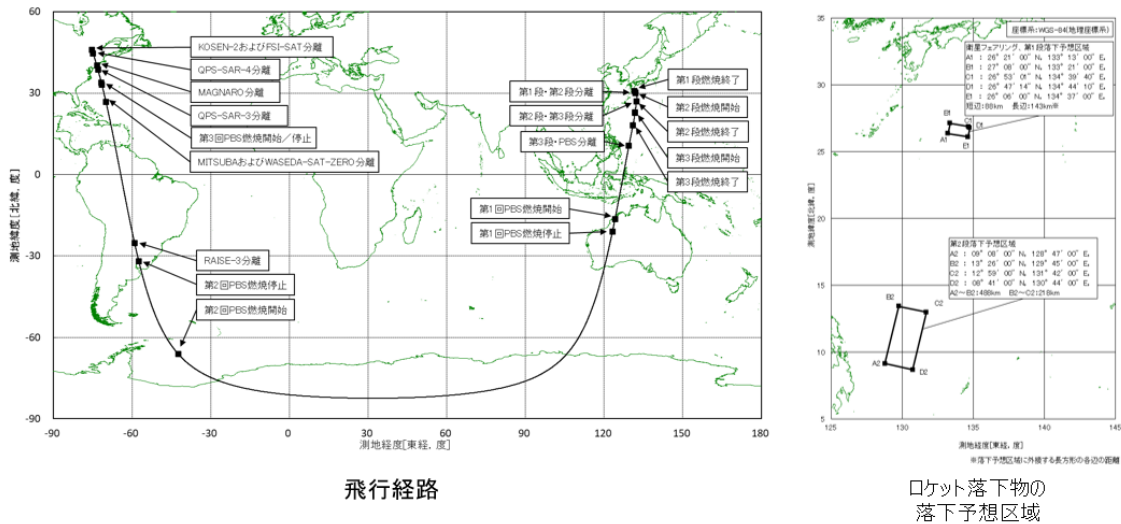
図 2.3-1 イプシロンロケット 6号機の飛行経路（左）と  
 ロケット落下物の落下予想区域（右）

イプシロンロケット 6 号機は、内之浦宇宙空間観測所 M 台地からの打上げ後まもなく機体のピッチ面を方位角 126.5 度へ向けた後、太平洋上を飛行し、第 1 段～第 3 段を順次分離し、PBS の燃焼を行い、打上げ後約 52 分 35 秒以降に小型実証衛星 3 号機、キューブサットおよび QPS-SAR-3、QPS-SAR-4 に対し順次分離信号を送出する計画であった。

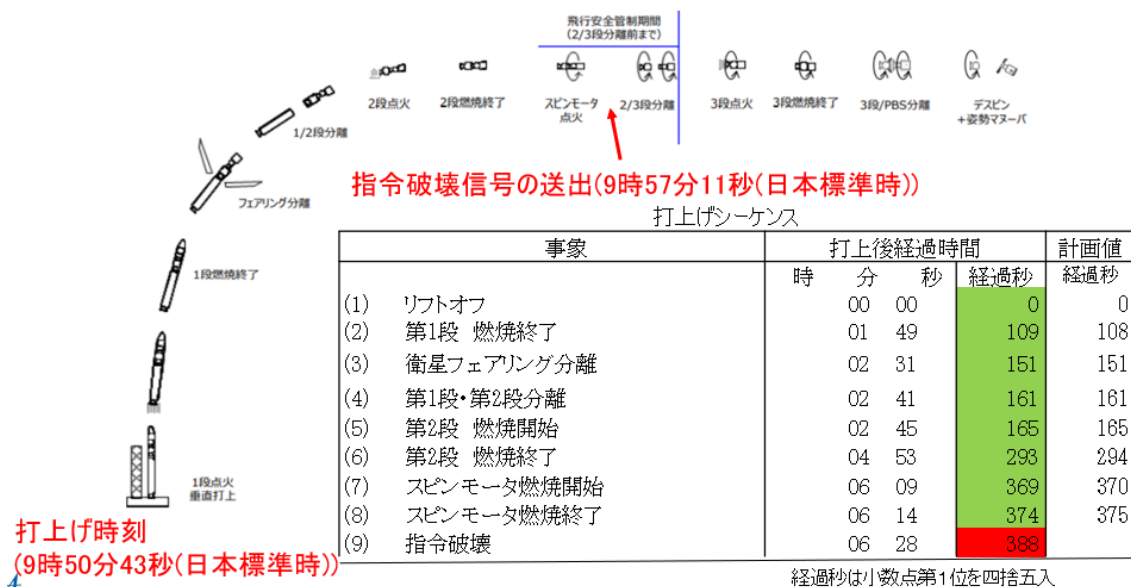
図 3.1-1 イプシロンロケット 6号機の打上げ結果

2022年10月12日9時50分43秒(日本標準時)に、イプシロンロケット6号機打上げしたが、2/3段分離可否判断の時点で目標姿勢からずれ、地球を周回する軌道に投入できないと判断し、9時57分11秒にロケットに指令破壊信号を送出し、打上げに失敗。打上げ結果を図3.1-1に示す。

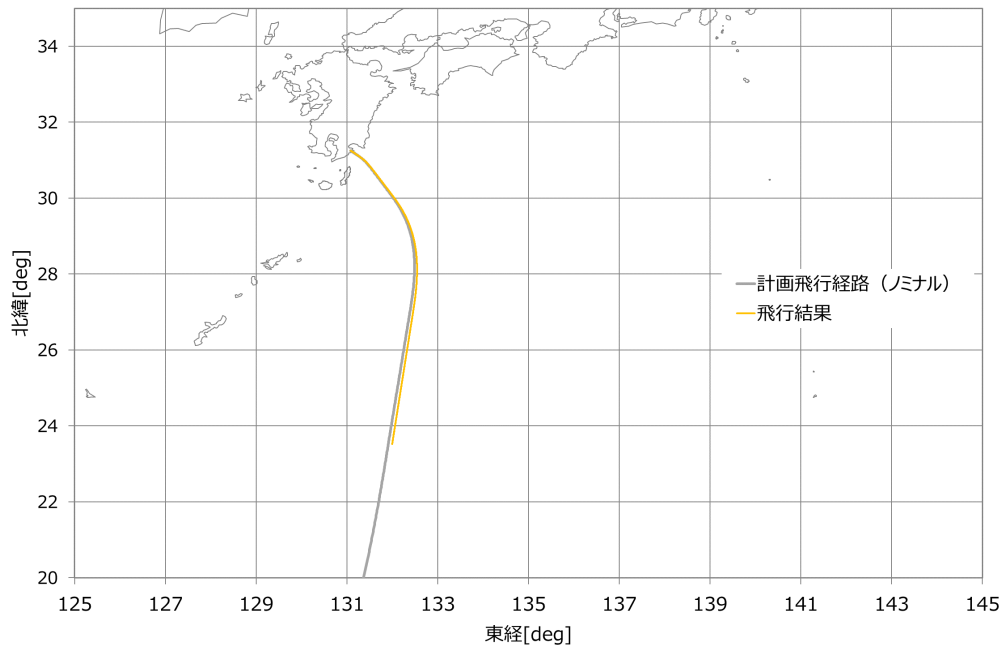
図 3.2-1 飛行経路 (ロケットの位置)

イプシロンロケット6号機の飛行経路を図3.2-1に示す。打上げ後、1段モータ燃焼、フェアリング分離、1/2段分離、2段モータ燃焼は正常であり、飛行経路はノミナル経路に対して正常範囲内にあった。

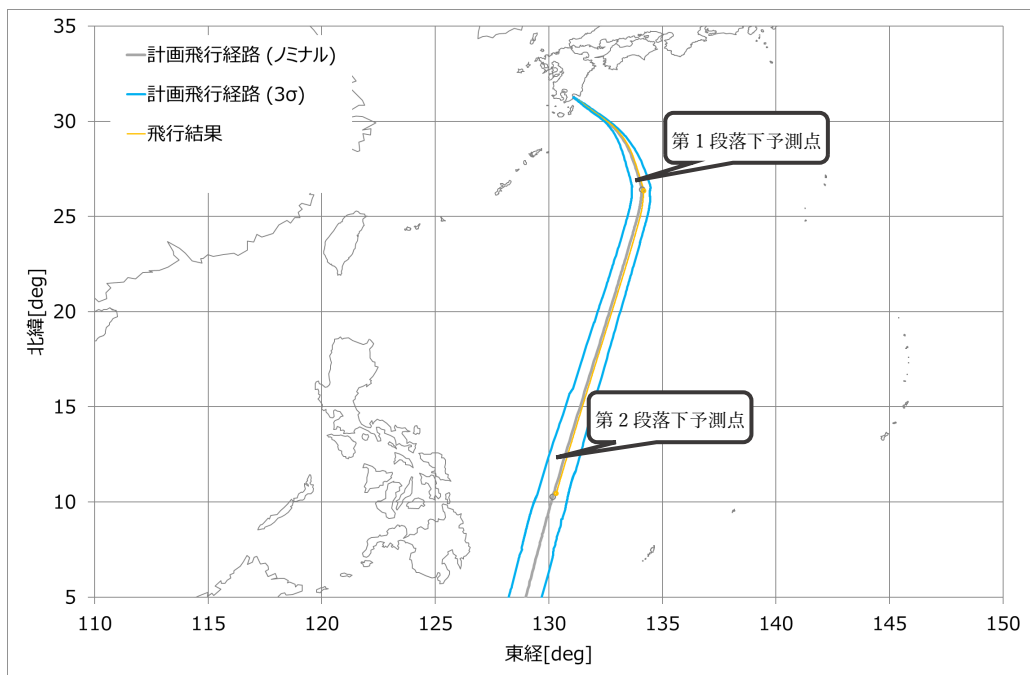
図 3.2-2 飛行経路と落下予測点

- 飛行経路と第1段および第2段の落下予測点(図3.2-2参照)は、リフトオフから飛行中断まで計画の範囲内\*であり正常であった。

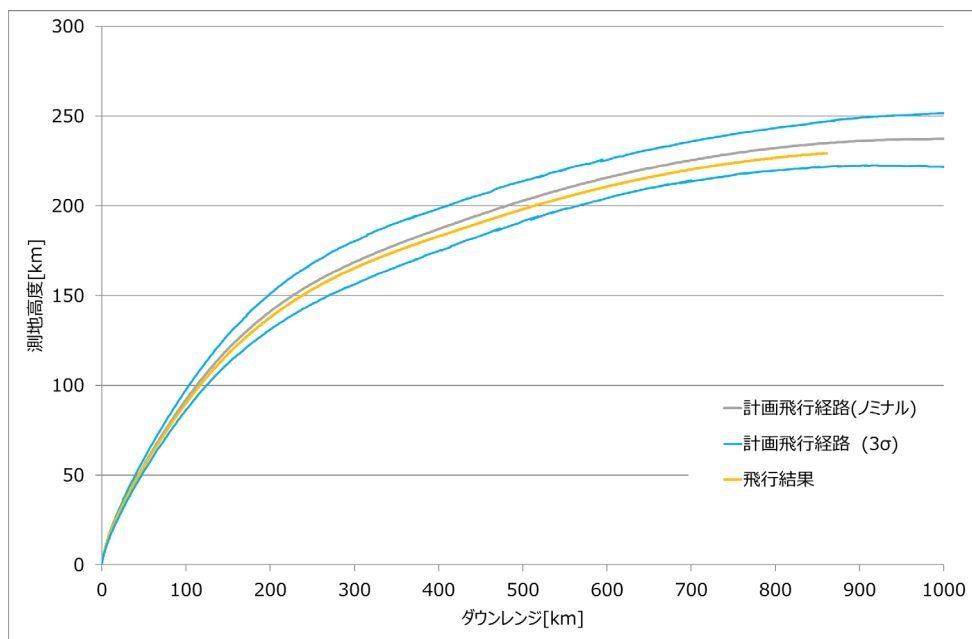
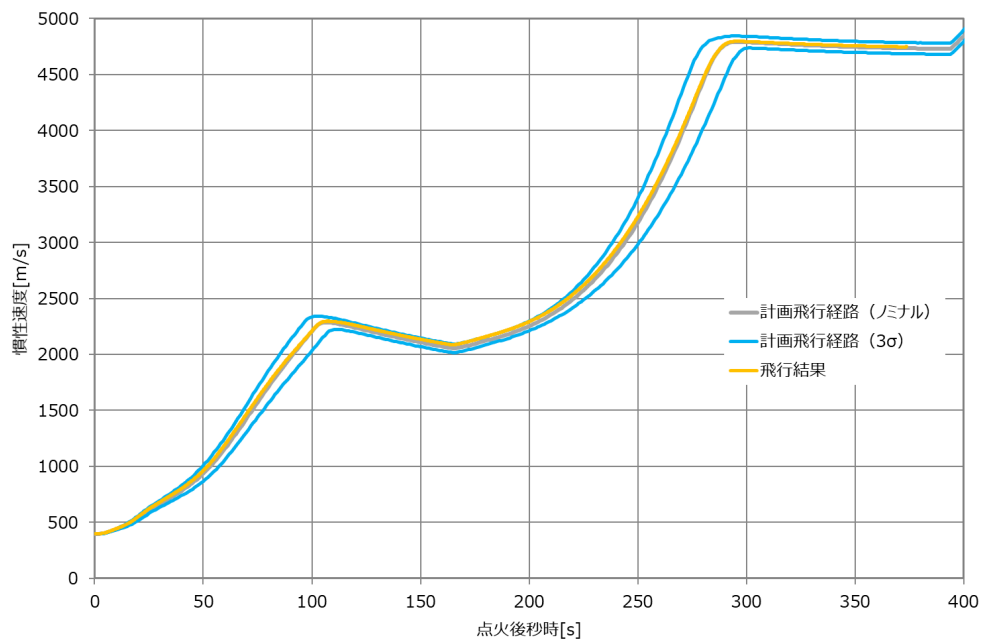
- 測地高度と慣性速度（図 3.2-3、3.2-4 参照）は、リフトオフから飛行中断まで計画の範囲内であり正常であった。

- 2/3 段分離可否判断の時点で目標姿勢からずれ、地球を周回する軌道に投入できないと判断し、リフトオフから 388 秒後に飛行中断に至った。

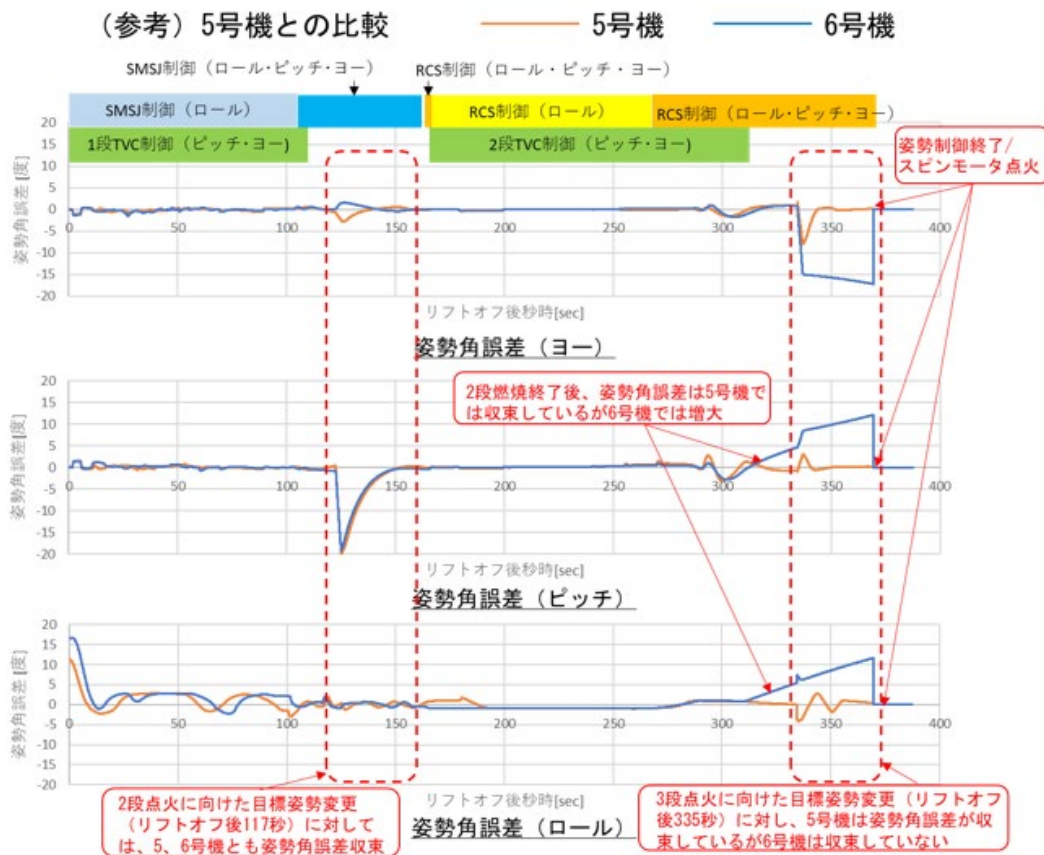
図4.1-1 イプシロンロケット6号機の姿勢角誤差(5号機との比較)

6号機の姿勢角誤差を図4.1-1に示す。1段モータ燃焼中のTVC制御およびSMSJによる姿勢制御は正常に行われ、2段モータ燃焼中のTVC制御も正常。その後、RCSによる制御のみになった際に3軸全ての姿勢角誤差がRCS制御終了まで拡大し続けた。

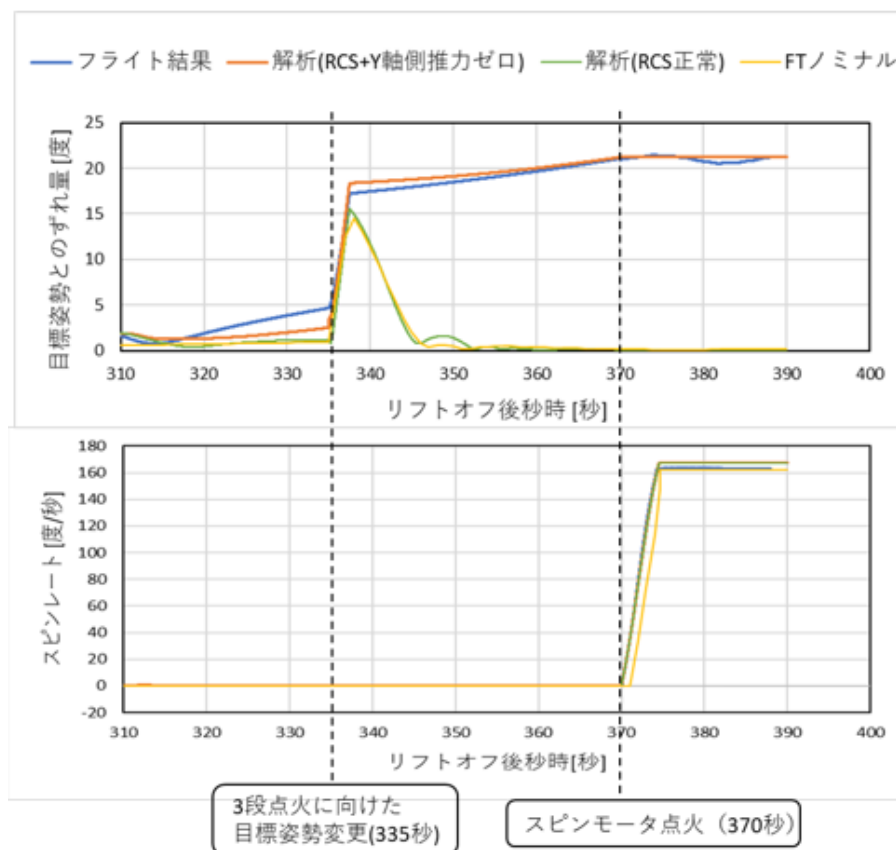
2段 RCS+Y 軸側が機能しなかったことを裏付けるため、2段 RCS+Y 軸側が正常ケースと機能しない(推力ゼロ)ケースの2つのケースに対して、姿勢挙動のシミュレーション解析を行った。解析条件を表 4.3-1、解析結果を図 4.3-1、図 4.3-2 に示す。

正常ケースは最新特性飛行経路 (FT) ノミナルと傾向がよく一致している。また、2段 RCS+Y 軸側が機能しない(推力ゼロ)ケースは、フライト結果と傾向がよく一致している。スピンアップ後の目標姿勢とのずれ量についても、2段 RCS+Y 軸側が機能しない(推力ゼロ)ケースはフライト結果と傾向がよく一致している。

2 段燃焼終了後の姿勢異常に対して飛行中に取得したフライトデータ分析と再現シミュレーション結果により、2 段 RCS (+ Y 軸側) 異常が 6 号機打上げ失敗原因であると特定した。故障の木解析 (FTA : Fault Tree Analysis) 結果を図 4.4-1 に示す。

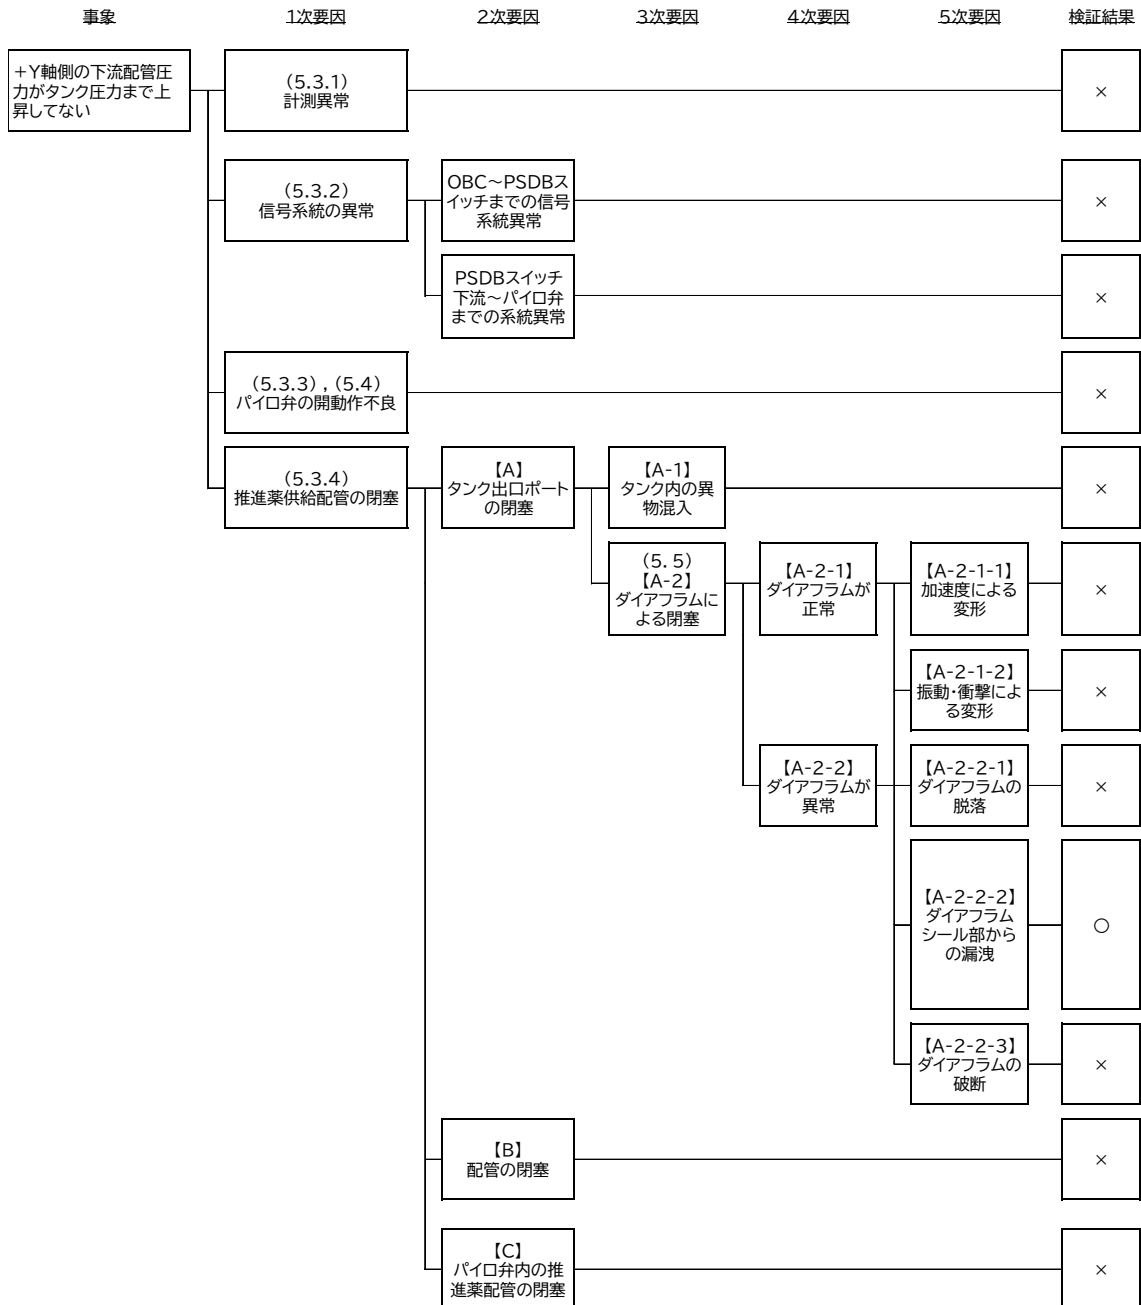
図 5.2-1 2段 RCS 異常 FTA

2段燃焼終了後の姿勢異常の原因として特定した2段 RCS (+Y軸側) 異常に関して、「+Y 側モジュールの下流配管圧力がパイロ弁点検信号送出後にタンク圧力まで上昇していない事象」に着目して FTA を展開し、検討した結果のまとめを図 5.2-1 に示す。

フライトデータ詳細分析、製造・検査データの確認および追加検証試験実施により、原因を「ダイヤフラムシール部からの漏洩」に特定した。詳細を次項以降に示す。

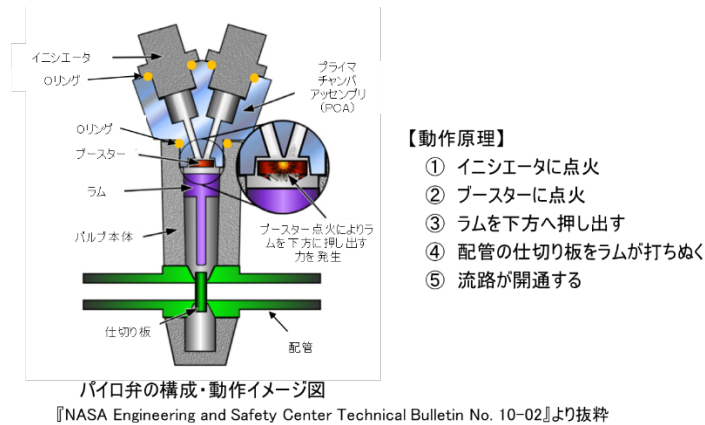
図 5.4-1 パイロ弁の構成・動作イメージ

パイロ弁は、飛行前は推進薬を遮断し、飛行中に火工品(イニシエータ、ブースター)の点火により流路を開通させるバルブである。機能品の一部であるイニシエータは冗長構成となっており、2つのうち1つが点火すれば流路は開通する。(図 5.4-1 参照)

「パイロ弁の開動作不良」について、詳細 FTA を展開して製造・検査データに基づき絞り込みを実施し、イニシエータおよびブースターの作動不良は要因ではないことを確認した。パイロ弁本体の作動不良に関する分析のためフライトデータの分析と追加検証をした結果を 5.4.2 項に示す。

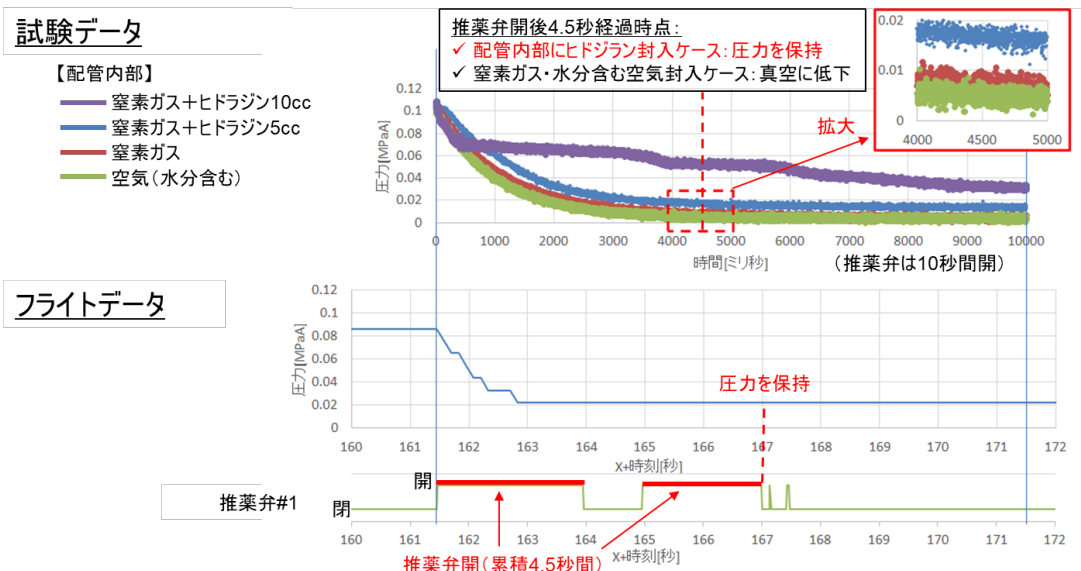
図 5.4-6 パイロ弁下流～推薬弁圧力変動確認試験

推薬弁#1 開動作中に圧力 0.022MPaA が保持されている状況の調査として、実機配管を模擬し、推薬弁を開動作させて圧力・温度データを取得する試験を実施した（図 5.4-6、5.4-7 参照）。配管内部に窒素ガス、水分を含む空気を封入したケースでは、圧力は保持されなかった。気体のみの影響や仮説的な可能性を想定していた氷結による推薬弁の閉塞はなかった。配管内部にヒドラジンを封入したケースではフライトと同様に圧力が保持されたため、この区間の圧力保持はヒドラジンの反応等によるものと考えられる。

| ケース | 配管内部 | 試験結果 |
|---|---|---|
| 1 | 窒素ガス<br>(気体のみ影響確認) | ・配管圧力は真空まで低下<br>・温度変化なし |
| 4 | 窒素ガス<br>+ヒドラジン10cc封入 | ・配管圧力は約0.03MPaAを保持<br>・スラスタ温度およびスラスタ下流圧力に変化あり |

※1 フライト中に推薬弁#1 が連続開動作した時間（累積 4.5 秒間）に対して、試験では 10 秒間推薬弁を開動作させて推薬弁開後 4.5 秒経過時点での圧力挙動の比較評価を実施した。

※2 下流配管圧力（フライトデータ）が保持された理由は、パイロ弁下流に数 cc のヒドラジンが存在していたためと考えられる。気体のみの場合や水分が存在している場合では圧力は保持されない。

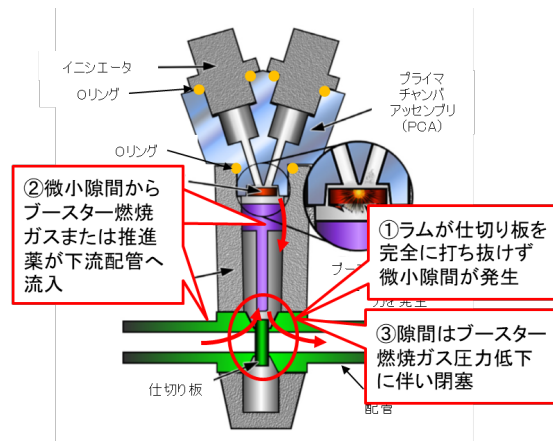
図 5.4-8 パイロ弁開動作不良の故障シナリオ

パイロ弁の開動作不良の故障シナリオはフライトデータ評価と製造・検査データの確認結果から「PCA 作動後にラムが仕切り板を完全に打ち抜けず、仕切り板に微小な隙間が発生してブースター燃焼ガスまたは推進薬がわずかにパイロ弁下流に入り込んだ」（図 5.4-8 参照）に絞り込まれ、以下の検証により要因ではないことを確認した。詳細 FTA および確認結果を図 5.4-9 に示す。

✓ 推進薬がわずかに入り込んだケース

仕切り板の上下流両方に隙間が発生する場合、微小な隙間が発生する時間は数 ms オーダーであり、この作動時間内でパイロ弁下流に流出する推進薬量は 0.001cc オーダーでありフライトデータ（区間 B の 1 分解能（0.011MPa）上昇と区間 C の 0.022MPaA 保持）と整合しない。

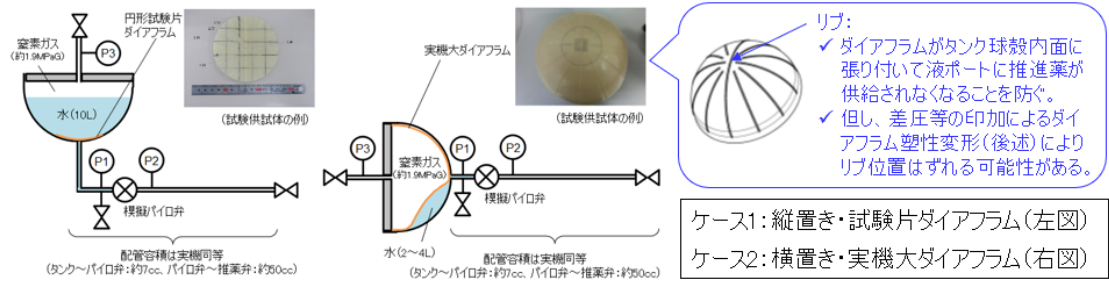
図 5.5-1 ダイアフラム閉塞確認試験結果

ダイアフラムが液ポートに近接した状態でパイロ弁開動作したときのダイアフラム閉塞可能性を確認するための試験(閉塞確認試験)を実施した結果を図 5.5-1、図 5.5-2 に示す。結果として、閉塞するケースが確認され、模擬パイロ弁開後の配管圧力上昇はフライトデータを再現した。また、配管から 3~11cc の水が採取されたことは、フライトにおいてパイロ弁下流にヒドラジンが数 cc 流入したと考えられること、および実機のタンク出口ポート~パイロ弁の配管容積が 7cc であることと整合する。したがって、「ダイアフラムによる閉塞」はパイロ弁下流配管圧力(フライトデータ)の挙動と整合する。

| ケース | 試験条件 | 試験結果 | ダイアフラム差圧 |
|---|---|--|---|
| 1a | 液ポート中心にリブあり | 閉塞なし(模擬パイロ弁開後約3秒後に配管圧力がタンク圧力まで上昇) | 約1.7MPa |
| 1c | 液ポート中心にリブなし(約5mmずらして設置) | 閉塞発生、配管圧力約0.015MPa上昇、配管より約4.5ccの水を採取(約3分経過後に試験片が破断し閉塞解消) | 約1.9MPa |
| 2d | 水充填量2L、リブあり | 一時的に閉塞発生、配管圧力約0.01MPa上昇(模擬パイロ弁開後約20秒後に配管圧力がタンク圧力まで上昇) | 約1.9MPa |

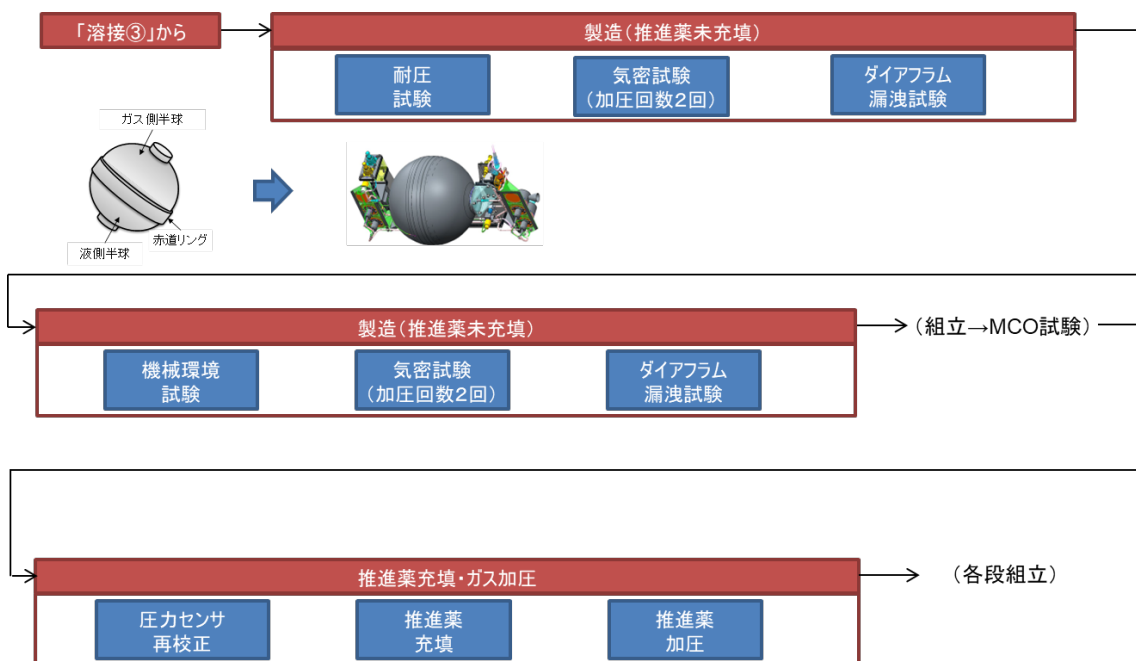
図 5.5-4 2段 RCS 製造・組立フロー（詳細）

2段 RCS のダイアフラムに関連する製造・組立フローを図 5.5-3、溶接③以降から各段組立までの詳細フローを図 5.5-4、製造・検査データの確認結果を表 5.5-1 に示す。

※：MCO(Mission Check Out)試験:各段を試験用ケーブルで接続して実施するロケット全体の電気系試験

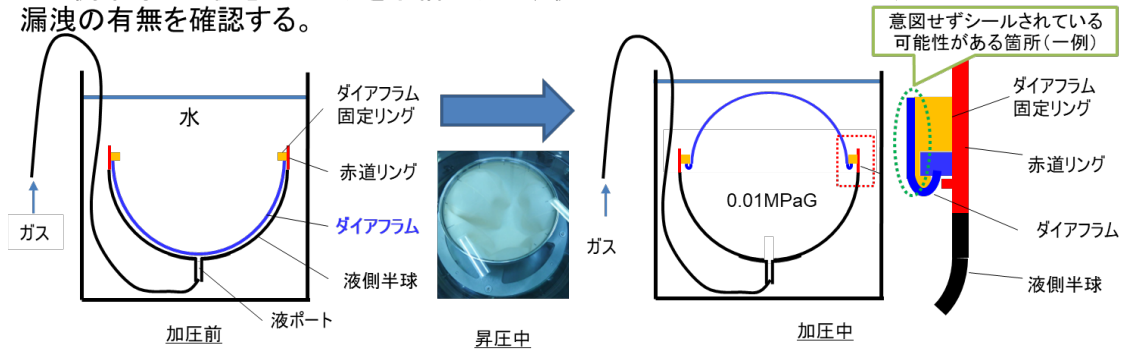
図 5.5-5 半殻状態でのダイヤフラム漏洩試験結果  
およびシール部以外でのシールの可能性 (イメージ)

製造・検査データの確認を要する事項のうち、ダイアフラムの漏洩試験(半殻および全殻状態での漏洩試験)において、ダイアフラムのシール部以外でシールされ、仮にシール部での漏洩が発生していた場合でも試験で検出できない可能性があることについて、イメージ図と試験結果をそれぞれ図 5.5-5、図 5.5-6 に示す。

ガス側半球無し状態のタンクを水槽に沈め、液ポートからのガス加压により漏洩の有無を確認する。

| 工程 | 評価項目 | 条件・規格 | 6号機+Y軸側 検査記録・結果 |
|---|---|---|---|
| ダイヤフラム漏洩試験<br>(機能試験前) | 印加圧力 | 液側0.01 [MPaG]程度 | 0.0065 [MPaG] |
| ダイヤフラム漏洩試験<br>(機能試験後) | 印加圧力 | 液側0.01 [MPaG]程度 | 0.0064 [MPaG] |
| | 検査結果 | 気泡がないこと | 良 |

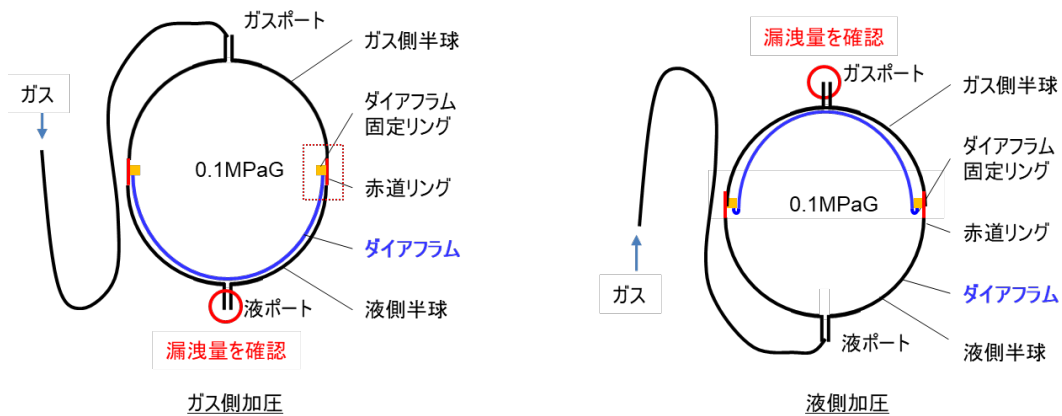
図 5.5-6 全殻状態でのダイヤフラム漏洩試験結果  
およびシール部以外でのシールの可能性 (イメージ)

| 工程 | 評価項目 | 条件・規格 | 6号機+Y軸側 検査記録・結果 | |
|---|---|---|---|---|
| ダイヤフラム漏洩試験<br>(溶接③後、<br>機械環境試験前・後) | 印加圧力 | 0.10 +0/-0.01 [MPaG] | 溶接③後 | 0.096 [MPaG] (ガス側)・0.098 [MPaG] (液側) |
| | 漏洩量 | 2.5E-03 [cm³/sec]以下 | 3試験共通 | 1.0E-04 [cm³/sec] (ガス側・液側共通) |

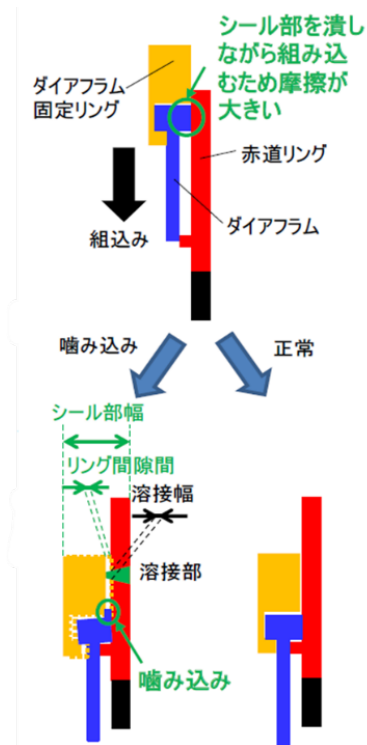
図 5.5-8 ダイアフラムシール部からの漏洩

(2) ダイアフラムシール部からの漏洩【A-2-2-2】に関する検討 (図 5.5-8 参照)

以下の結果から、ダイアフラムがリング間隙間に噛み込みその後の溶接工程等でその噛み込んだ部分が破断・損傷すると、推進薬が液側からガス側に漏洩する場合、ダイアフラムが液ポートに覆いかぶさり、パイロ弁開動作時にダイアフラムにより閉塞する可能性があることを確認した。

- ① 開発供試体 (QT タンク、 $\Delta$ QT ( $\Delta$ QT:追加認定試験) タンク)、組込溶接検証試験 供試体はダイアフラムの組込み・溶接が正常で漏洩はない【開発供試体による追加検証、組込溶接検証試験】
- ② ダイアフラムの組込み・溶接が正常な場合、工程前後のシール部寸法変化は小さい【開発供試体による追加検証、組込溶接検証試験】
- ③ ダイアフラムに傷・バリ跡等があってもダイアフラムの組込み・溶接が正常であれば漏洩はない【開発供試体による追加検証、組込溶接検証試験】
- ④ ダイアフラム組込み時に赤道リングと固定リングの隙間にシール部が噛み込むと組込み後の当該位相のリング間隙間とシール部幅は大きくなる【組込検証試験】
- ⑤ 6号機+Y軸側のリング間隙間とシール部幅は大きい部分がある【製造・検査データ】
- ⑥ ダイアフラムシール部を噛み込ませて溶接するとシール部噛み込み端部が部分的に破断・損傷する。【噛み込みによる損傷確認試験】
- ⑦ 6号機+Y軸側の製造・検査データをもとにダイアフラム欠損(破断)を模擬したダイアフラムではシール部から漏洩する。【噛み込み損傷模擬漏洩検証試験】
- ⑧ 以下により、製造時の検査で漏洩を検出できない可能性がある。
  - ✓ 上記⑦ではダイアフラムを変形させないと漏洩せず、加圧圧力が上がると漏洩しにくくなり、半殻状態でのダイアフラム漏洩試験圧力(0.01MPa)では漏洩しない【噛み込み損傷模擬漏洩検証試験】
  - ✓ シール特性上、シール性がよいため当該シール部以外でシールしている可能性がある【組込溶接検証試験】
  - ✓ ヒドラジンを充填して加圧すると潰し量が小さくなるため、検査時は潰し量が大きく漏洩しにくい【ヒドラジン浸漬試験】
  - ✓ 輸送時の振動や射場作業の取扱いでダイアフラムの状態やシール性が変わる

(※2) ダイアフラム組込時にシール部の噛み込みが発生しない設計・製造工程、シール部からの漏洩を確実に検知する方法等を検討する。
