科学技術・学術審議会
研究計画・評価分科会
宇宙開発利用部会
X線天文衛星「ひとみ」の
異常事象に関する小委員会
(第1回H28.5.24)

X線天文衛星ASTRO-H「ひとみ」 異常事象調査報告書

平成28(2016)年5月24日

宇宙航空研究開発機構

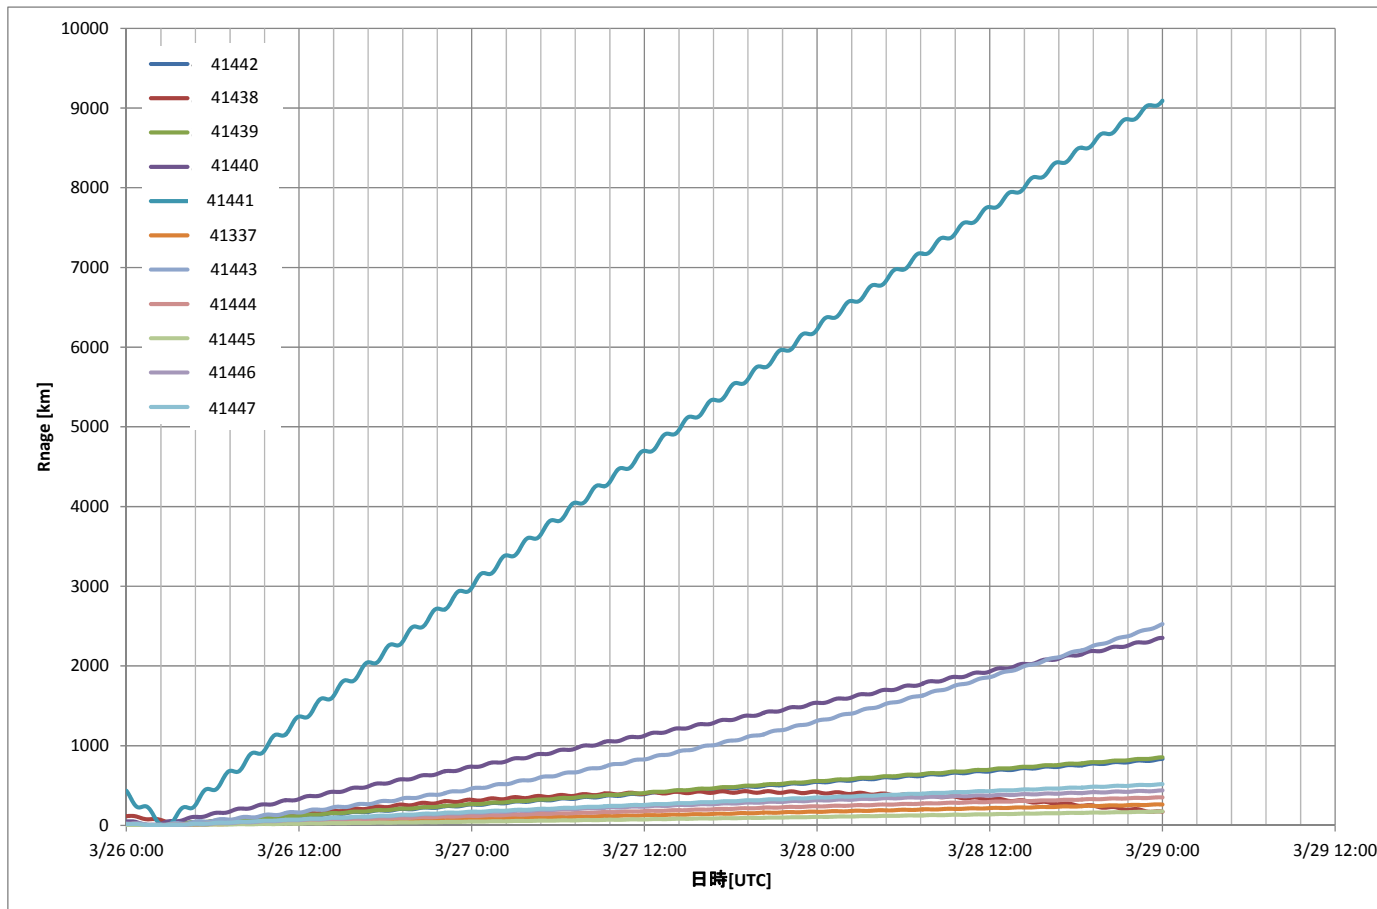
- 4/1深夜: ASTRO-Hの軌道周辺の全11物体分の軌道情報がJSpOC*より公開された。
- そのうちの2物体(41337、41442)についてはJAXAも軌道を特定している。
- 11物体の軌道を逆伝播すると、ある時間帯で一点に集まる。

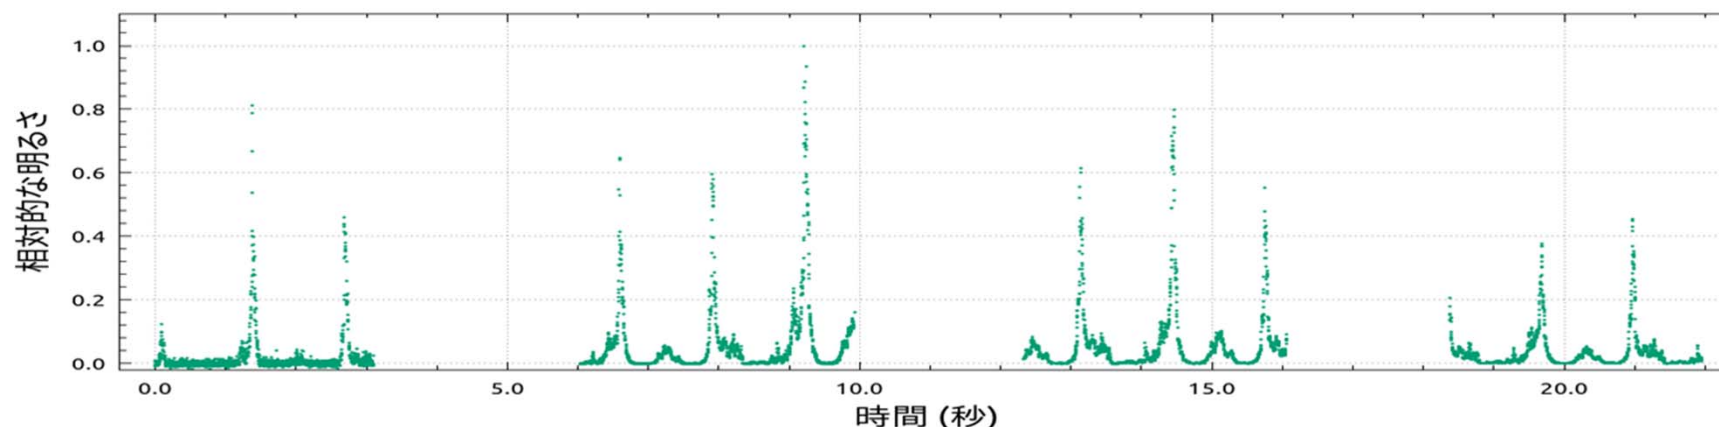
木曾観測所による41337の光度曲線

上図：木曾広視野高速カメラ
Tomo-e Gozenプロトタイプ機
による光度曲線

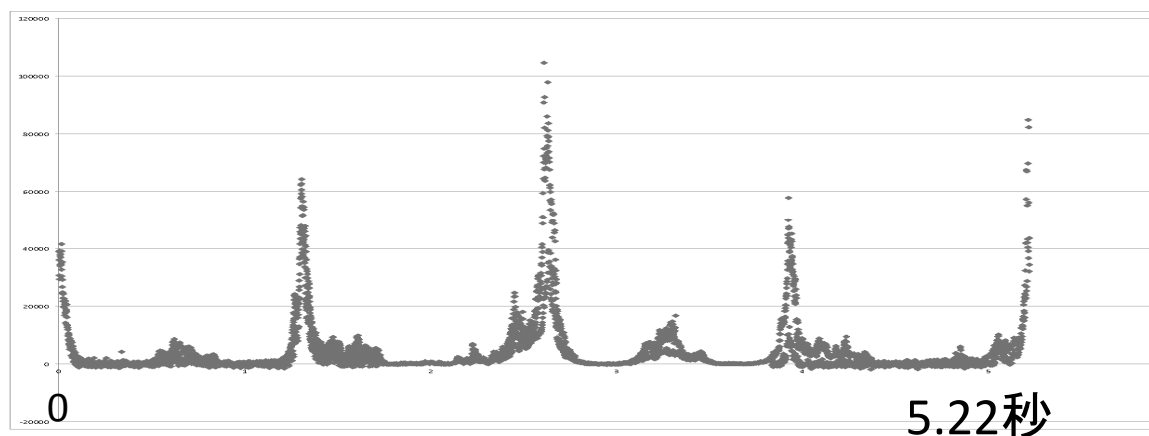
右図：上記データを元にJAXA
で光度曲線を周期5.22秒で折
り重ねたもの。

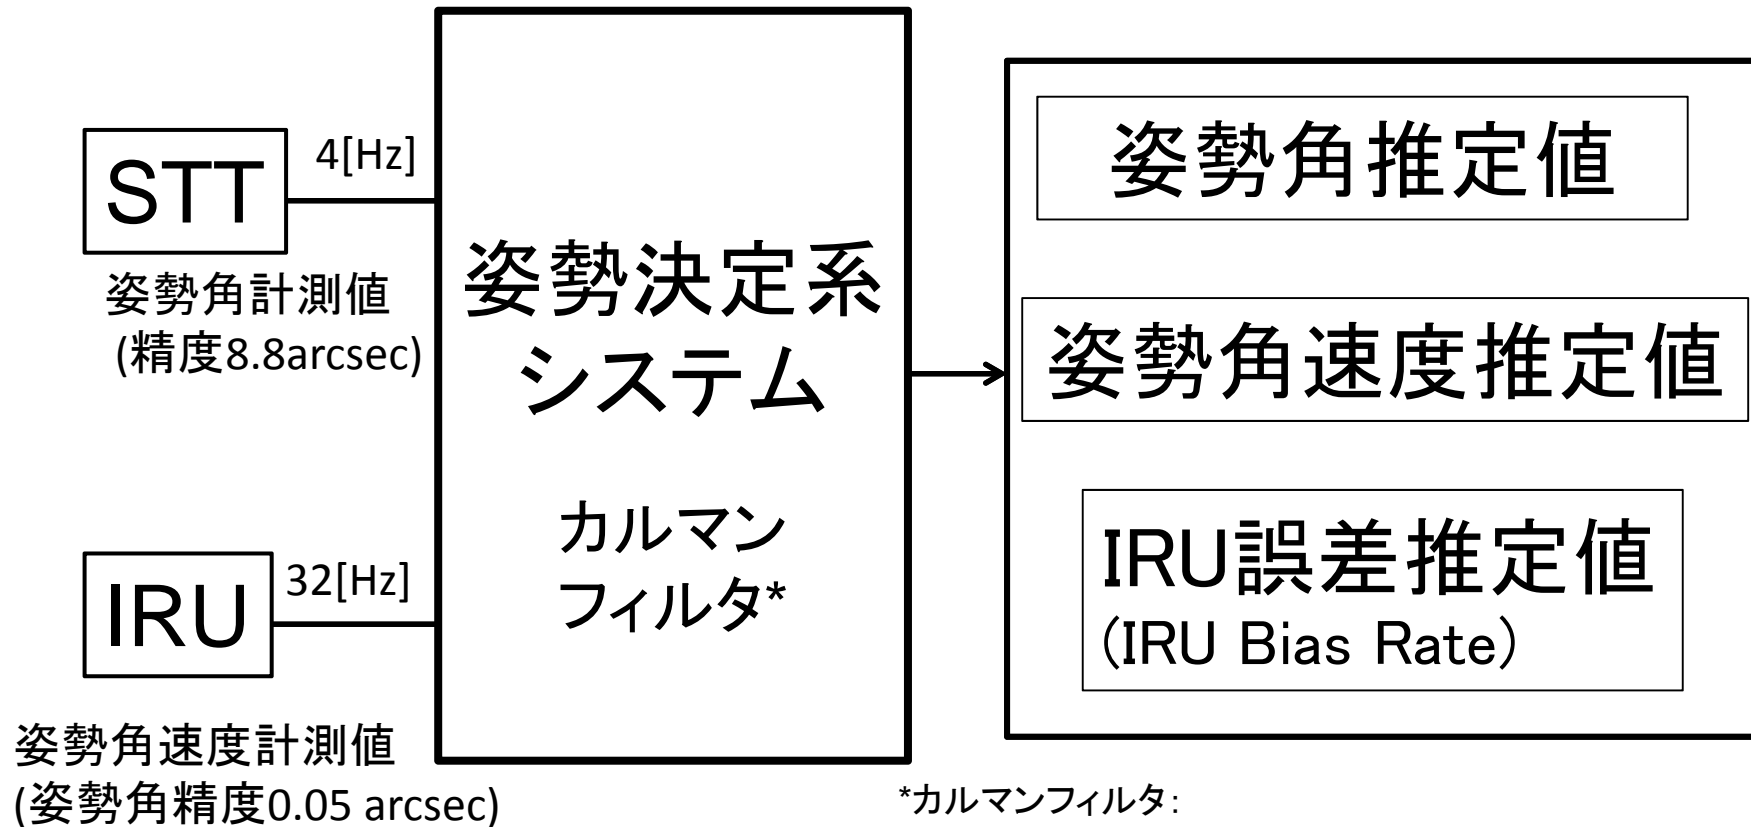
【補足A】 ASTRO-H姿勢決定方法

- ASTRO-Hは通常時、慣性基準装置(IRU)とスタートラッカ(STT)の情報をもとに姿勢決定を行う。【補足A参照】
- 3/26の姿勢変更運用は、姿勢変更中はSTTデータの取り込みを一時的に停止し、姿勢変更運用終了後にSTTデータの取り込みを再開する運用としていた。STTデータの取り込み再開の際、IRU誤差推定値【補足B参照】が一時的に実際の誤差推定値よりも大きな値となり、その後、STTデータによる補正により正常値範囲内に収束する動作を行うことを想定していた。
- しかしながら、3/26の姿勢変更運用終了後、IRU誤差推定値が実際とは異なる高い値を保持し続け、その結果、MSP局のテレメトリとして21.7[deg/h]という高いIRU誤差推定値が確認されたと考えている。
- この場合、実際には衛星が回転していないにもかかわらず、姿勢制御系が衛星が回転していると自己判断し、その結果、回転を止めようとする向きにリアクションホイール(RW)を作動させたと判断している。
- IRU誤差推定値が高い値を保持する要因について、搭載ソフトウェアを用いてSTTのモード遷移をインプットしてシミュレーションしたところ、次ページに示すSTTの動作においてIRU誤差推定値が高い値のまま保持されることを確認した。
- なお、IRU誤差推定値が高い値に保持された件についてFTAを行い、IRUの異常や搭載コンピュータのハードウェア異常といったその他の要因により、高い値に保持される可能性は低いと判断している。

ASTRO-HではSTTが出力する瞬時の姿勢情報と、ACFSが継続的に計算している姿勢情報に、 1° 以上の差がある場合は、STTを棄却してACFSを優先する設計としていた。その理由は、STTデータの単発的なノイズ変動による姿勢決定精度の劣化を避ける為であり、同時に、STTによる姿勢の更新がなされないとしても、大きくはズレないIRUの特性を考慮すれば、地上からの運用で柔軟に対応できるとの判断があった。しかしながら、今回は、カルマンフィルタをリセットするという非定常な状況でIRUバイアス誤差推定値が想定よりも大きい値で固定し、STTから姿勢情報が出力された時点で既にSTTとACFSの姿勢推定値の差が 1deg を上回り、STTの計測値は棄却され続けたと推定される。

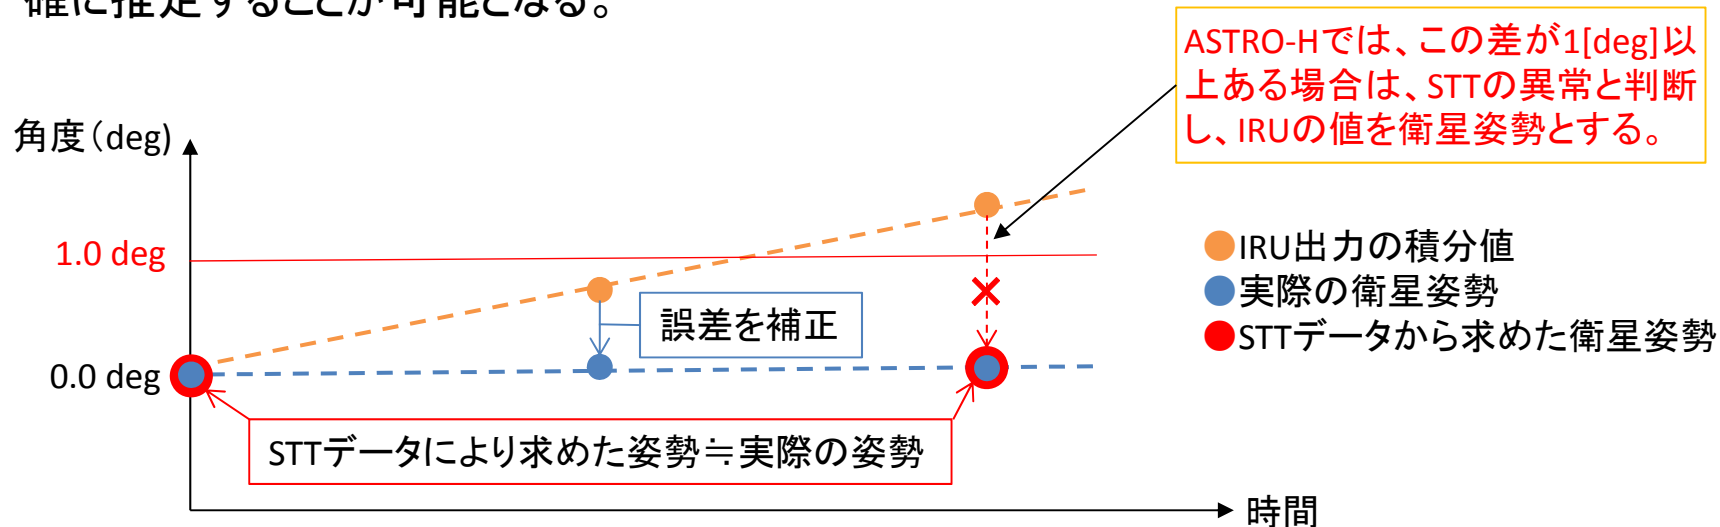
【補足B】 IRU誤差推定値について

- IRUは衛星の各軸(X、Y、Z軸)の角速度(deg/sec)を計測する機器
- IRUデータにより衛星姿勢(deg)を決定する場合、時間積分により算出する
例 計測値:0.1[deg/sec] 10秒後の姿勢:0.1×10[sec]=1.0[deg]。
- 角速度計測値には僅かな誤差があり、時間積分により誤差が蓄積する。
例 計測誤差:0.01[deg/sec] 10秒後の姿勢決定誤差:0.01×10=0.1[deg]
- 精度の高いSTTによる姿勢決定値と比較することでIRUの誤差の傾向(下図オレンジの線の傾き)を算出している。
- この誤差の傾向(IRU誤差推定値)を利用することで、STTデータの無い部分でも、姿勢を正確に推定することが可能となる。

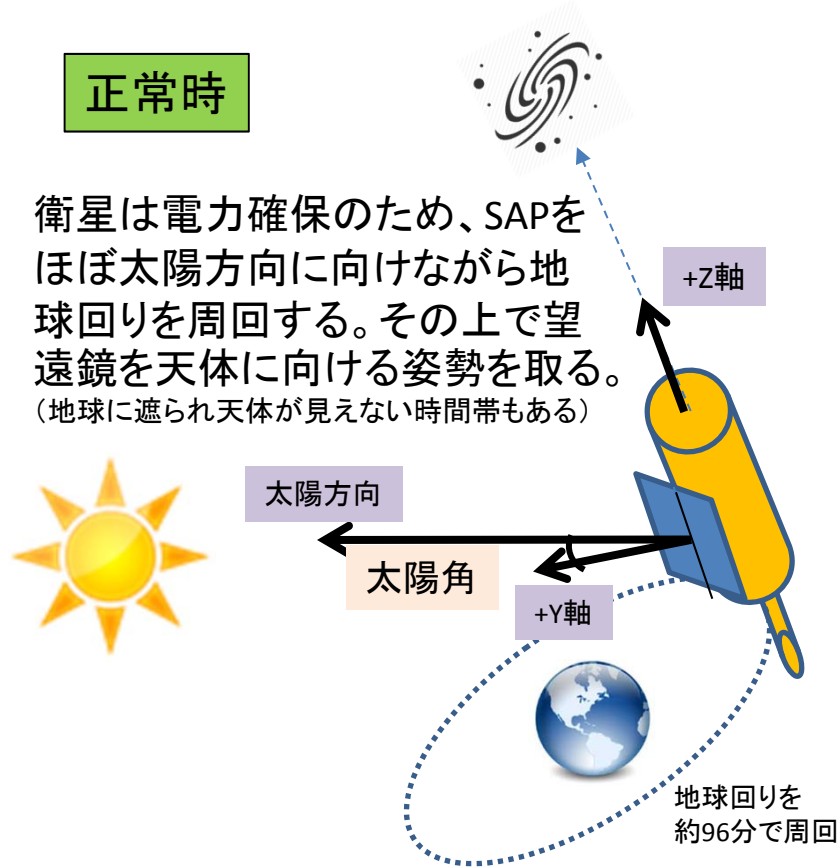
【補足C】異常発生メカニズム②での衛星挙動(イメージ) 補足C

衛星は電力確保のため、SAPをほぼ太陽方向に向けながら地球回りを周回する。その上で望遠鏡を天体に向ける姿勢を取る。(地球に遮られ天体が見えない時間帯もある)

衛星+Y軸と太陽方向のなす角度(太陽角)が、プラスマイナス30度以内であれば正常

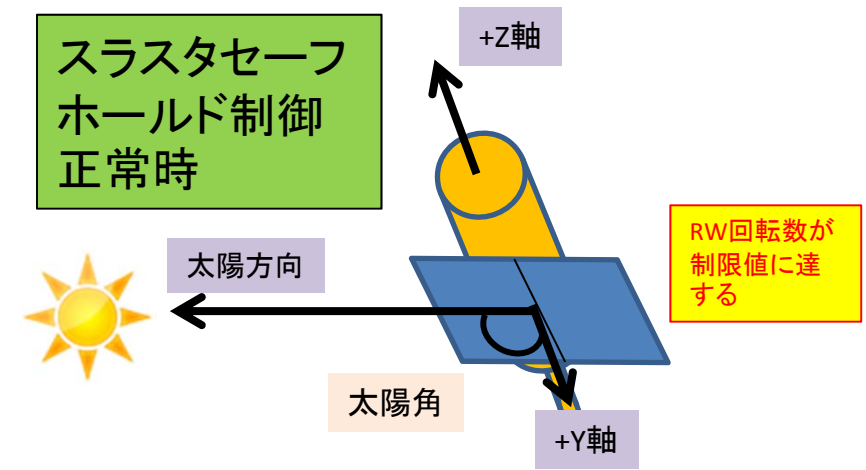
【補足E】 異常発生メカニズム③④での衛星挙動(イメージ)

観測中断し(天体指向姿勢を諦めて)、スラスタによる姿勢制御モード(RCS SH)に遷移

不適切なスラスタ制御パラメータ設定により、想定と異なる噴射したと考える

- 衛星の角速度が増加したと考えられる
- 回転によって大きな荷重が加わる部位(太陽電池パドル、EOB等)が破断し分離したと考えられる

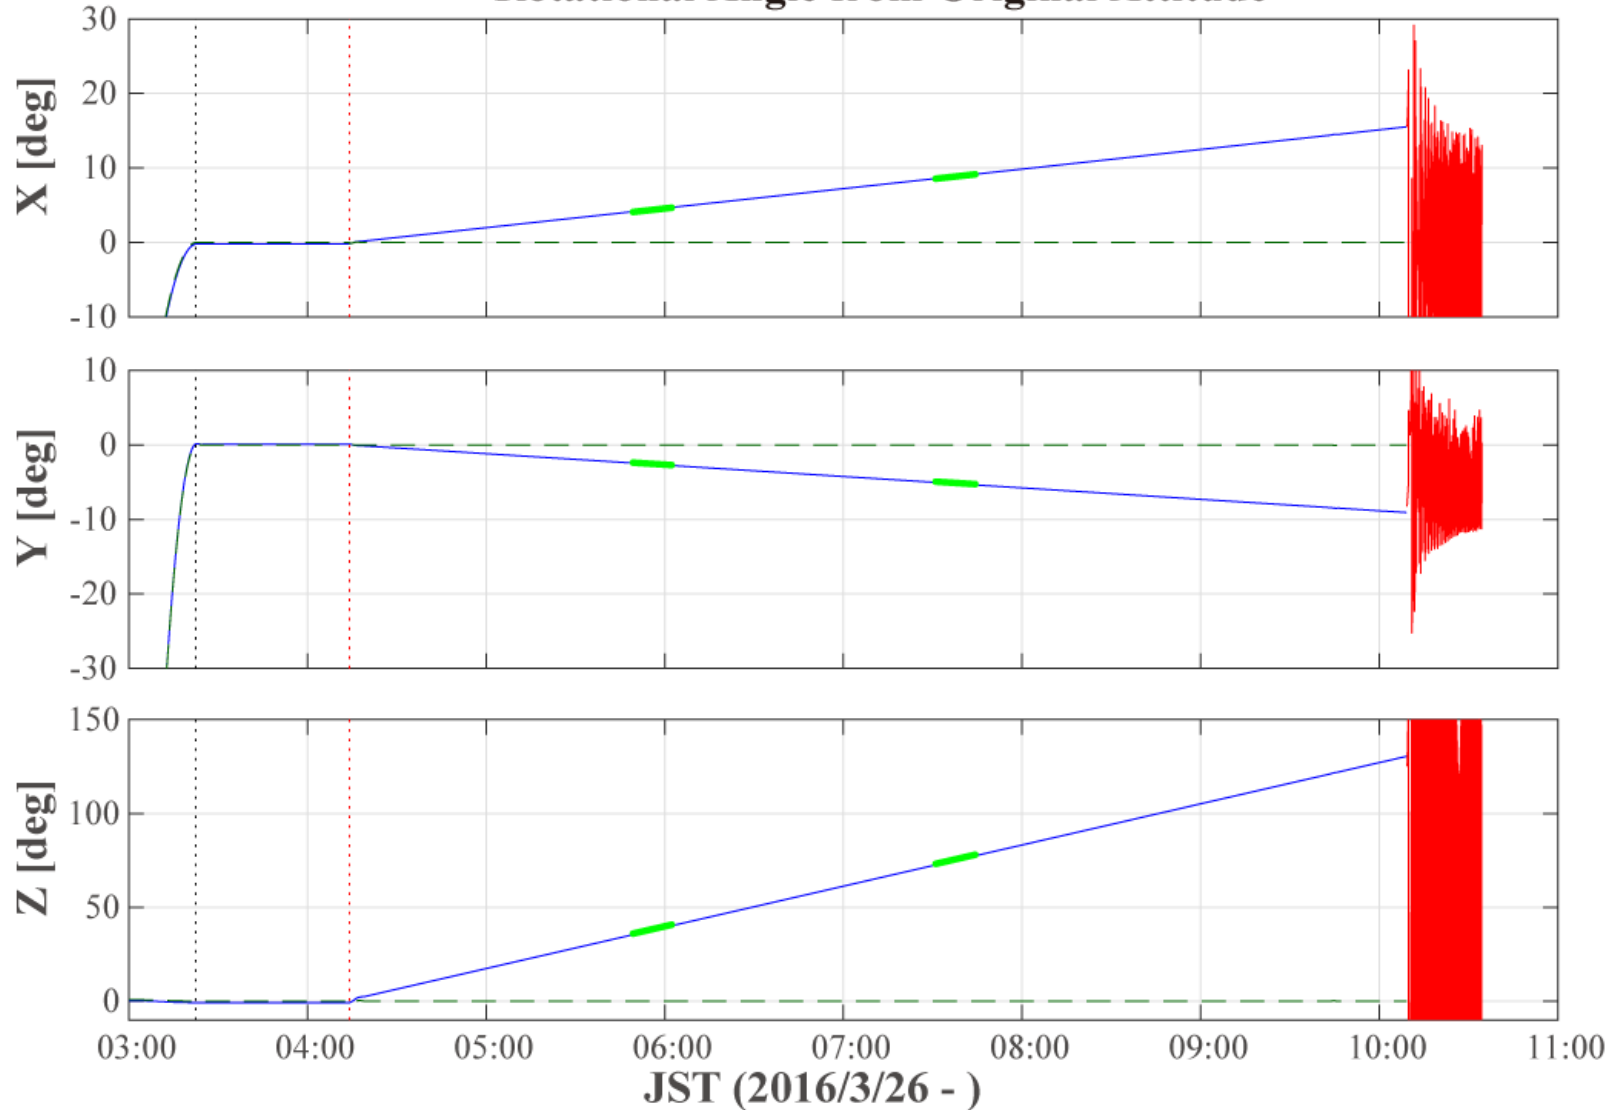
【補足H】 ASTRO-Hの姿勢角

マヌーバ終了
IRU誤差推定
異常発生

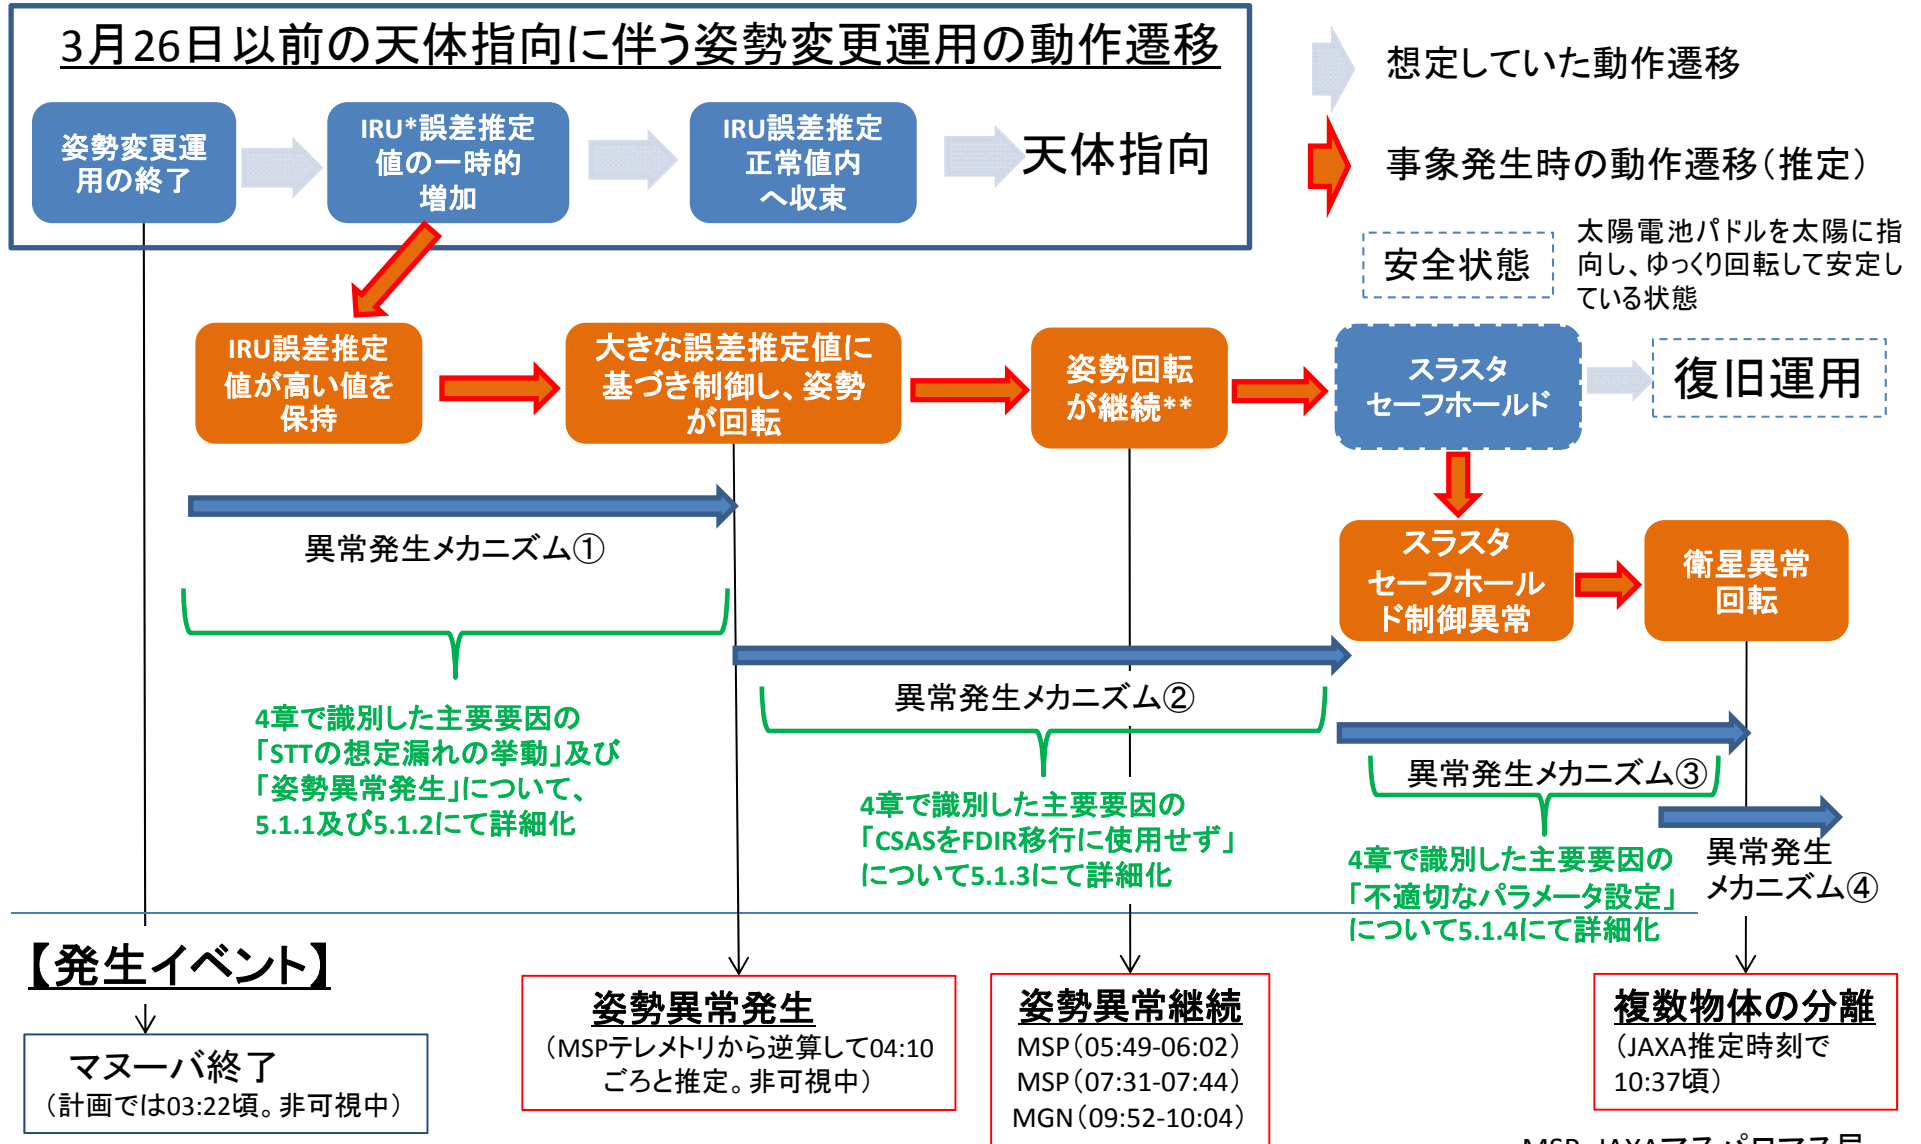
衛星正常状態から物体の分離に至る異常発生メカニズム

- (1) 3月26日に、活動銀河核指向での初期機能確認を行う為の姿勢変更運用を計画通り実施した。
- (2) 姿勢変更運用終了後、姿勢制御系の想定と異なる動作により、実際には衛星が回転していないにもかかわらず、姿勢制御系は衛星が回転していると自己判断した。その結果、回転を止めようとする向きにリアクションホイール(RW)を作動させ、衛星を回転させるという姿勢異常が発生した。【異常発生メカニズム①】
- (3) 加えて、姿勢制御系が実施する磁気トルカによる角運動量のアンローディングが姿勢異常のため正常に働かず、RWに角運動量が蓄積し続けたと考える。【異常発生メカニズム②】
- (4) 姿勢制御系はこの状況を危険と判断し、衛星を安全な状態とするためセーフホールド(SH)に移行し、スラスタを噴射したと推定される。この際、姿勢制御系は不適切なスラスタ制御パラメータにより、想定と異なる指示をスラスタに与えたと推定される。その結果、スラスタは想定と異なる噴射を行い、衛星の回転が加速する作用を与えたと考える。【異常発生メカニズム③】
- (5) 衛星の想定以上の回転運動により、太陽電池パドル、伸展式光学ベンチ(EOB)など、回転状態で発生する力に対して構造的に弱い部位が破断し分離したと推定される。特に太陽電池パドルについては、取付部周辺で破損し、両翼とも分離した可能性が高い。【異常発生メカニズム④】

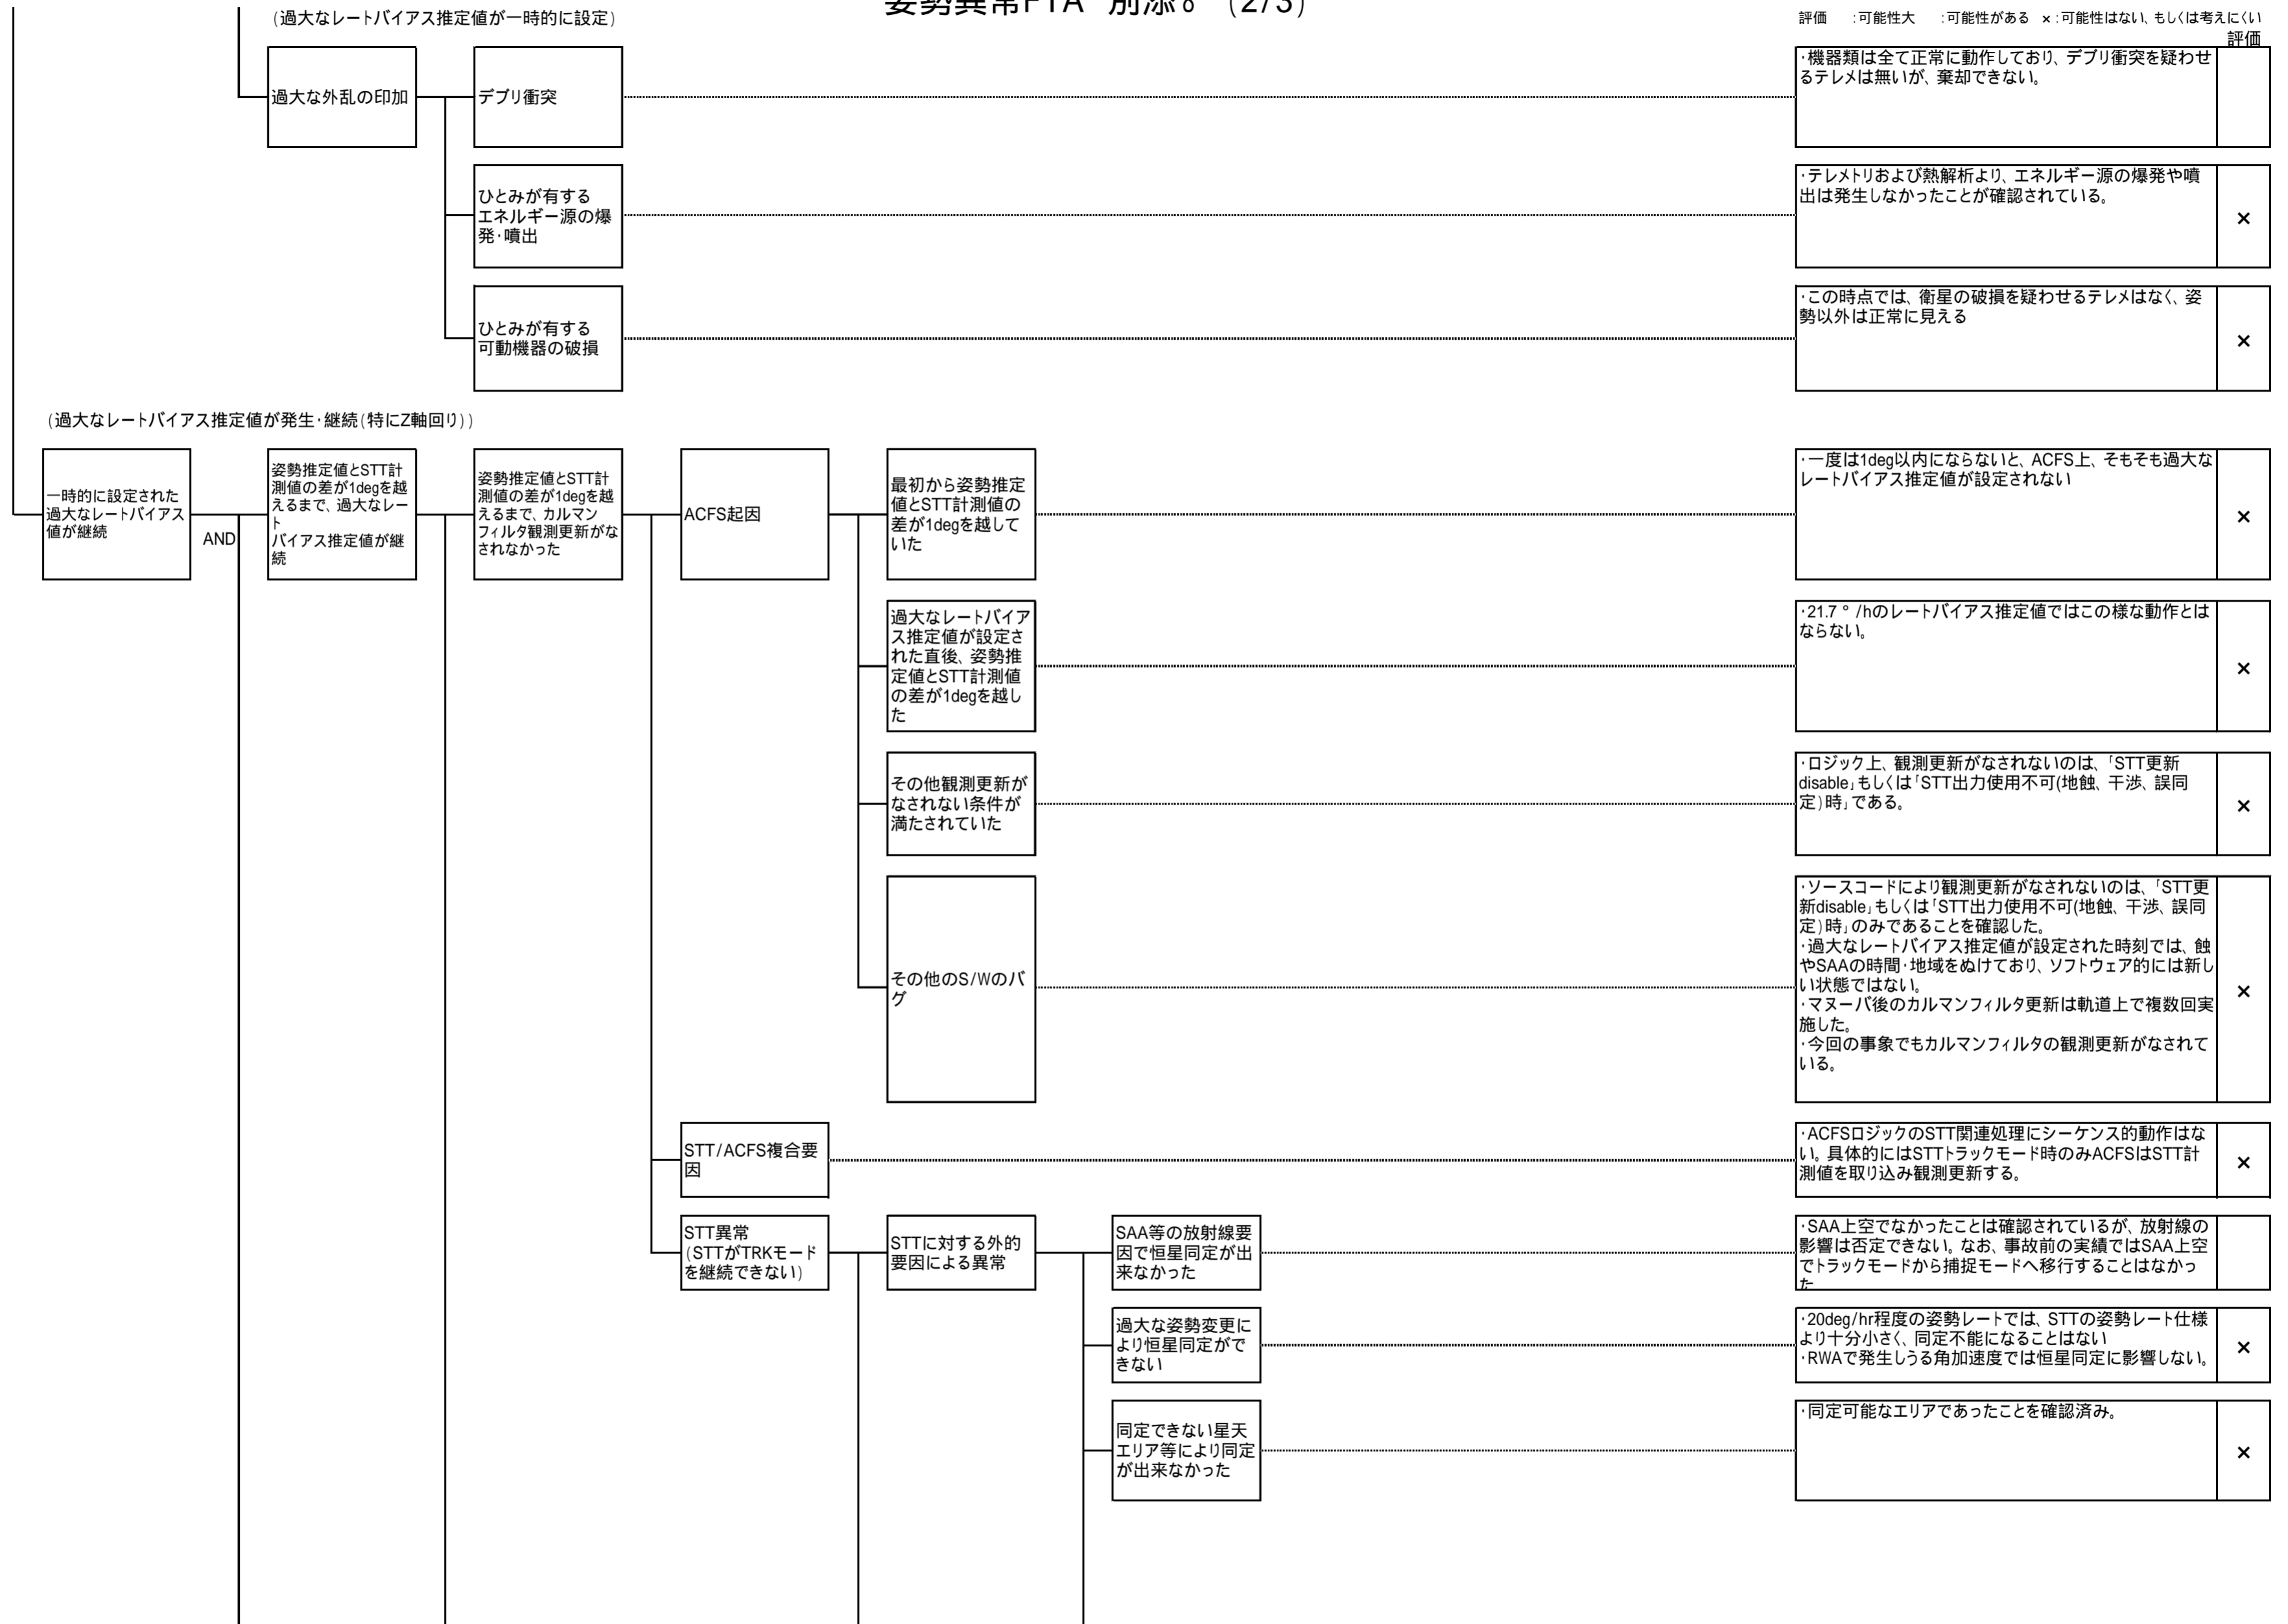
姿勢異常FTA 別添8 (2/3)

・機器類は全て正常に動作しており、デブリ衝突を疑わせるテレメは無いが、棄却できない。

・テレメトリおよび熱解析より、エネルギー源の爆発や噴出は発生しなかったことが確認されている。

・この時点では、衛星の破損を疑わせるテレメはなく、姿勢以外は正常に見える

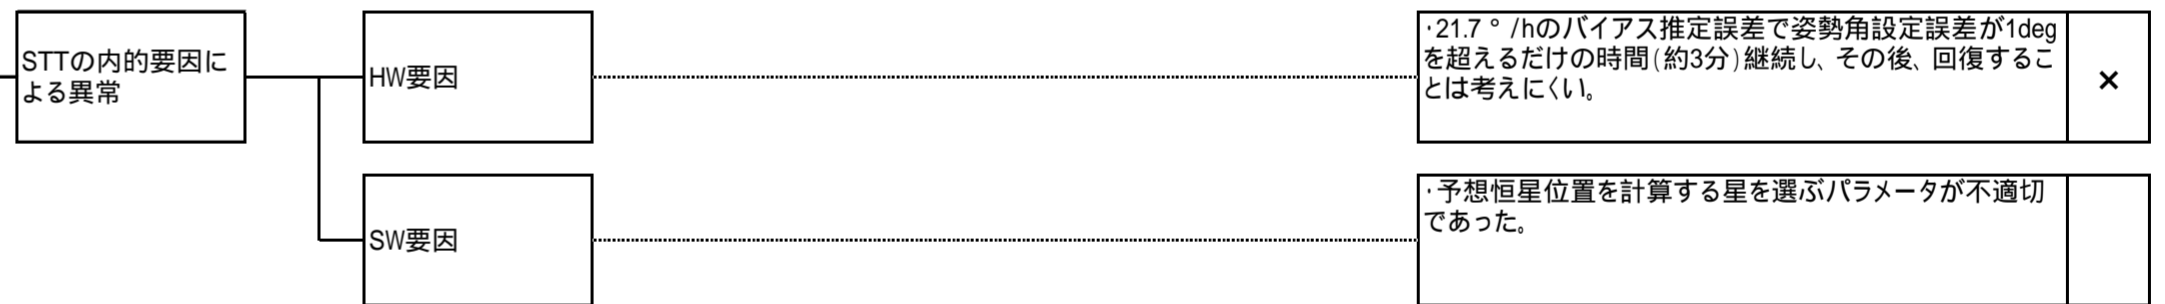
(STT異常 (STTがTRKモードを継続できない))

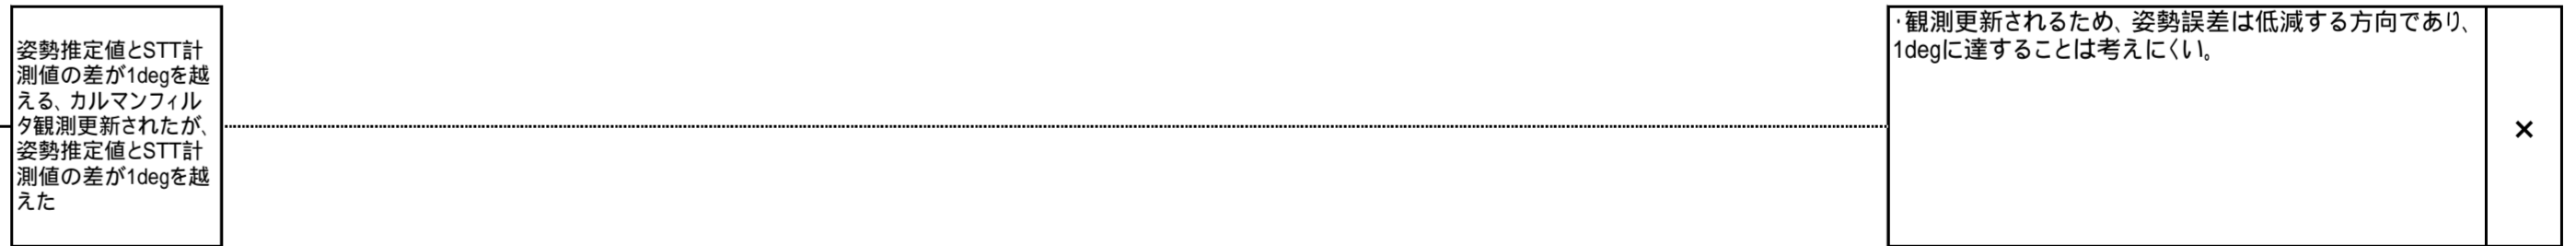
(姿勢推定値とSTT計測値の差が1degを越えるまで、過大なレートバイアス推定値が継続)
