1章 大きな地震における学校施設の耐震補強の効果例

耐震補強校舎等の地震後の状況

とおかまち 県立十日町総合高等学校

〔建物概要〕 棟名称：管理普通教室棟、建築年：昭和41,42年、構造階数：R3
敷地面積：41,632㎡、延床面積：3,196㎡

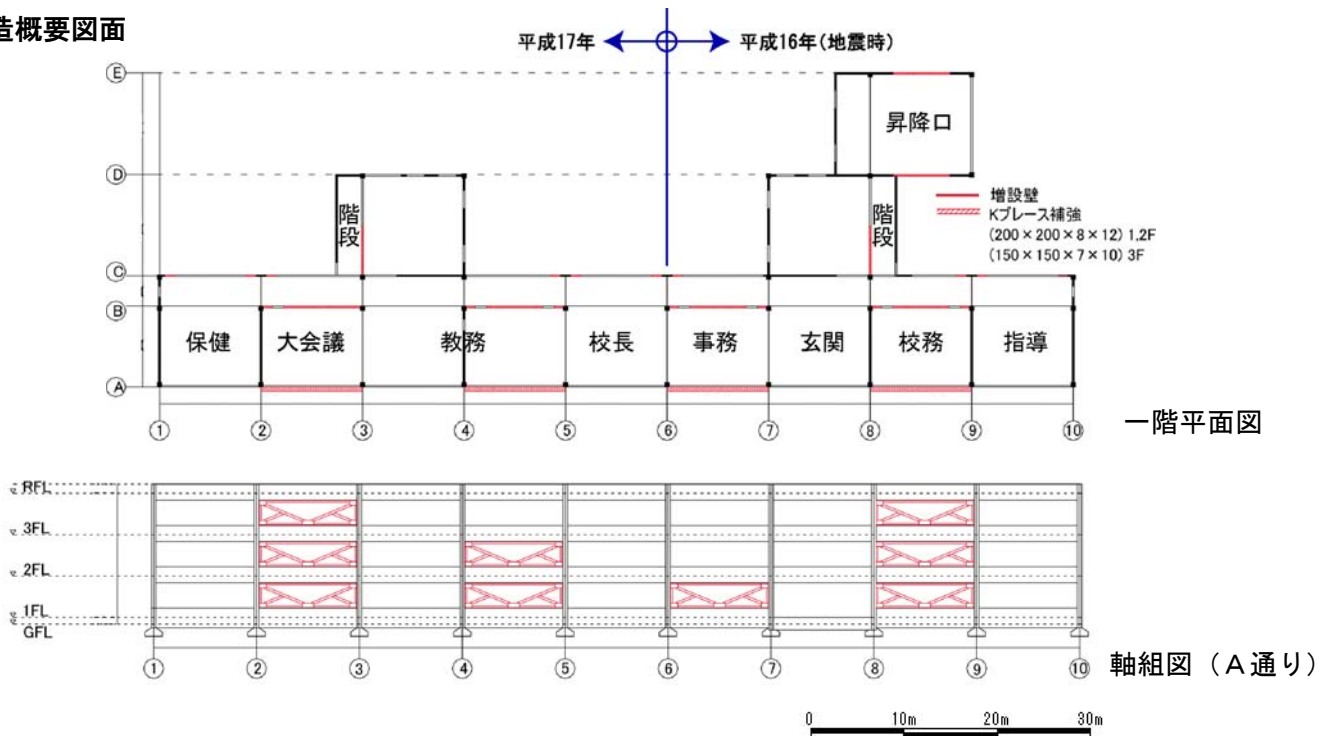
■構造概要図面

建物は西側に階段室が2箇所あり、桁行きにも耐震壁が配置されているが、大きな開口または複数の開口があり、あまり有効ではないと推定される。桁行きは◎通り、◎通りとも外フレームは壁梁であり、補強前は◎通りの柱は極短柱^{※1}となっている。耐震判定の桁行方向のIs値は1,2階が0.30、梁間方向は1階が0.69である為、耐震補強の方針は、極脆性柱は、そで壁の増設、開口閉塞により解消し、建物の耐力の不足は新設鉄骨ブレース、（出入り開口つき）耐震壁等により補強するとしている。
