# 耐震補強校舎等の地震後の状況

## かわぐち 川口町立川口中学校

[建物概要] 棟名称：特別教室棟・渡り廊下、建築年：昭和49年、構造階数：R2  
敷地面積：11,305 m<sup>2</sup>、延床面積：1,745 m<sup>2</sup>

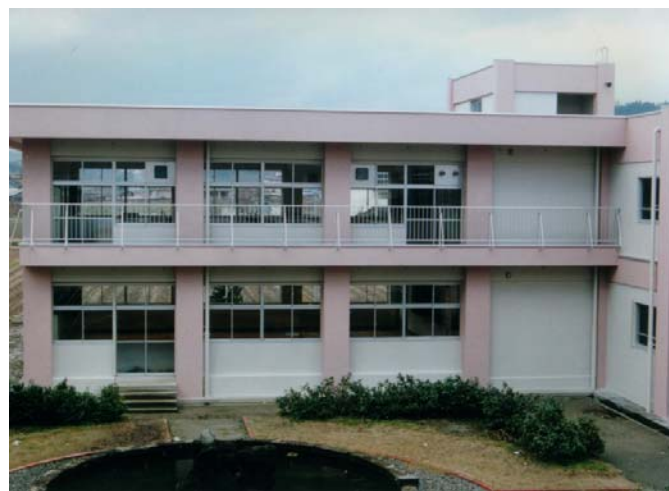
■補強後（特別教室棟 西側）

日本建築学会の調査結果表によれば、耐震壁のせん断ひび割れ、Exp.Jの破損が報告されているが、構造的には軽微な被害であったと推定される。後打ちコンクリートの継目に微細なひびわれが観察され、後打ち耐震壁が有効にせん断力を負担したと推定された。
