耐震補強校舎等の地震後の状況

川口町立川口中学校体育館

〔建物概要〕 棟名称：体育館、建築年：昭和51年、構造階数：S2（1F:RC 2F:S）
敷地面積：11,305㎡、延床面積：1,670㎡

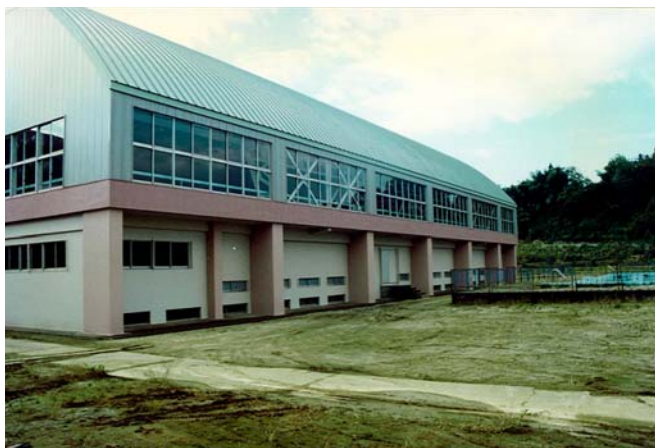
■補強後

本体育館のある川口町は平成16年10月の新潟県中越地震では震源から約2.3kmの位置で震度7であった。地震では天井の照明器具の電球の破損（器具の落下はなかった）とステージの木造床組みに40mm程度の隙間が生じる被害に留まり、平成17年3月の卒業式の開催に支障がなかった。この体育館は補強していたために、周辺の地区の中で地震後も通常使用が可能であった数少ない体育館の1つとなった。周辺他校の卒業式もこの体育館を日替わりで使用して開催することができた、とのことである。耐震補強が極めて有効であった事例である。

耐震診断によると、桁行方向のIs値は1階、0.77、2階0.08であることから、2階の桁行き方向に鉄骨ブレースを8ヶ所増設し、補強後の2階Is値は0.73となった。屋根はゲビオンタイプで荷重伝達が可能である。張間は柱梁接合部が溶接接合ではなく、また柱脚部も問題ないことから、Is>0.7を確保している。桁行きの耐力不足は鋼管K型ブレースによる補強を行っている。柱がラチス材であり、ブレースの水平反力が取れないため、上枳材を設けて逆三角形の形式で補強している。
