耐震補強校舎等の地震後の状況

とめ よねやま 登米市立米山中学校

[建物概要] 棟名称：普通教室棟、建築年：昭和40年～44年、構造階数：R1～R3
敷地面積：39,176㎡、延床面積：5,665㎡

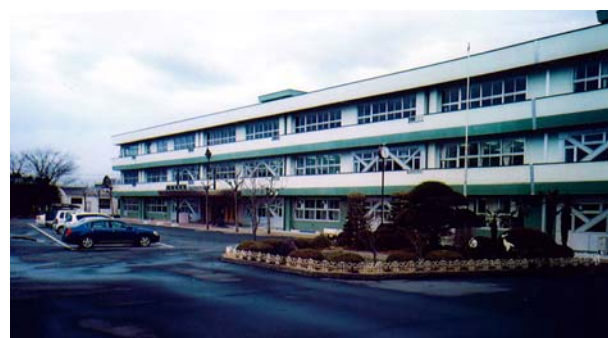
■補強後

補強量が多いため南側の正面入り口から鉄骨ブレースがよく見えるが、1スパン毎に規則正しく設けられていることと、メタリックな仕上げが施されたことにより、違和感なく校舎に調和している。

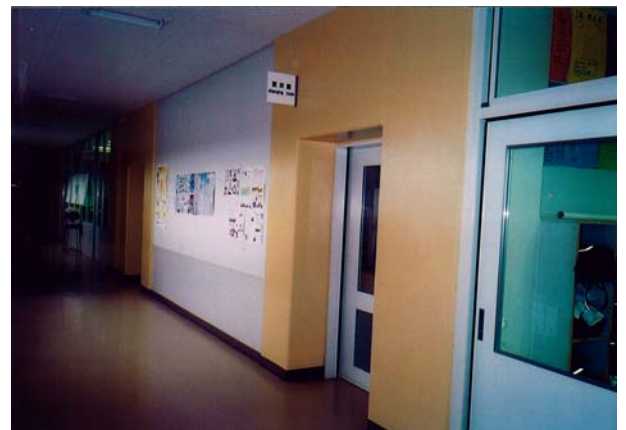
廊下側から見た補強部

本校舎の位置する米山町では、平成15年5月26日に発生した宮城県沖の地震で震度5強の揺れを記録している。この地震の発生時点では、本校舎西側は補強工事が完了していたが、東側は補強工事中であり、建具を撤去しRC補強壁の配筋工事が行われていた。補強工事が完了していた西側では、RC補強壁の開口部隅角部の一部に極く軽微な斜めひび割れが発生したが、その他の被害はなく、ガラスの破損や家具の目立った転倒なども発生しなかったとのことである。一方、補強工事中の東側では、張間方向の耐震壁1枚にわずかなせん断ひび割れ、また、柱に軽微なひび割れが発生するなど、全体としての損傷は軽微であるものの、ほとんど無被害の西側と比較すると多少の被害が報告された[下記文献から]。
