# 耐震補強校舎等の地震被害状況

## わくや 涌谷町立涌谷中学校体育館

〔建物概要〕 棟名称：体育館、建築年：昭和54年、構造階数：R2、  
敷地面積：31,500㎡、延床面積：1,302㎡

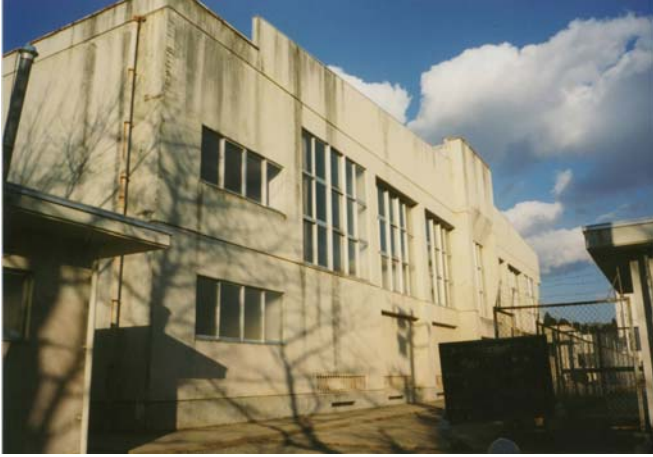
### ■補強前

外周の軸構面内についての耐震性は確保されているが、PC板屋根面の面内剛性・耐力が不足している。プレキャスト版脱落に対する懸念から鉄骨造屋根にかけ替え、荷重軽減を図り、面内剛性・耐力をもたせることにより、耐震性を向上させた。

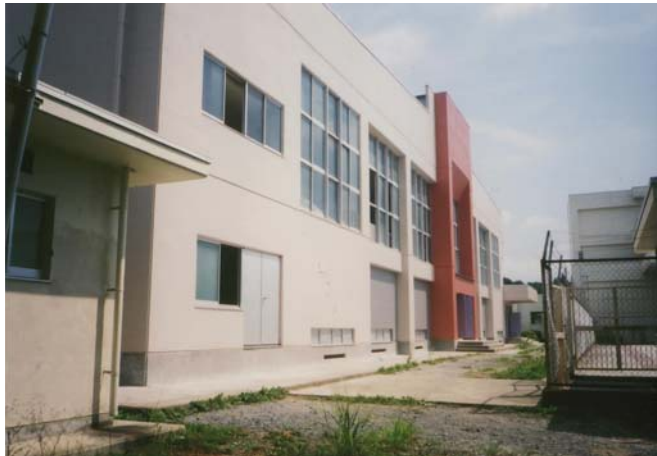
### ■補強後

地震では北西部分の鉄筋コンクリート造耐力壁にひび割れが生じた程度の被害であり、鉄骨造に改修した屋根の被害はなかった。

屋根のPC版を鋼板屋根にかけ替え、建物重量を軽減した結果軽微な損傷ですみ、耐震補強が有効に機能したと考えられる。
