志茂田中学校は志茂田小学校に隣接し同じく昭和35年4月開校され、施設の大部分は開校当時の昭和34年から37年にかけて建設された鉄筋コンクリート造の校舎を保有しており現在も使用している。

耐震補強工事は大田区の地域防災緊急五カ年計画により予算の状況と教育への影響を考慮して平成11年度と12年度の2期に分けて実施された。

●耐震補強工法の概要

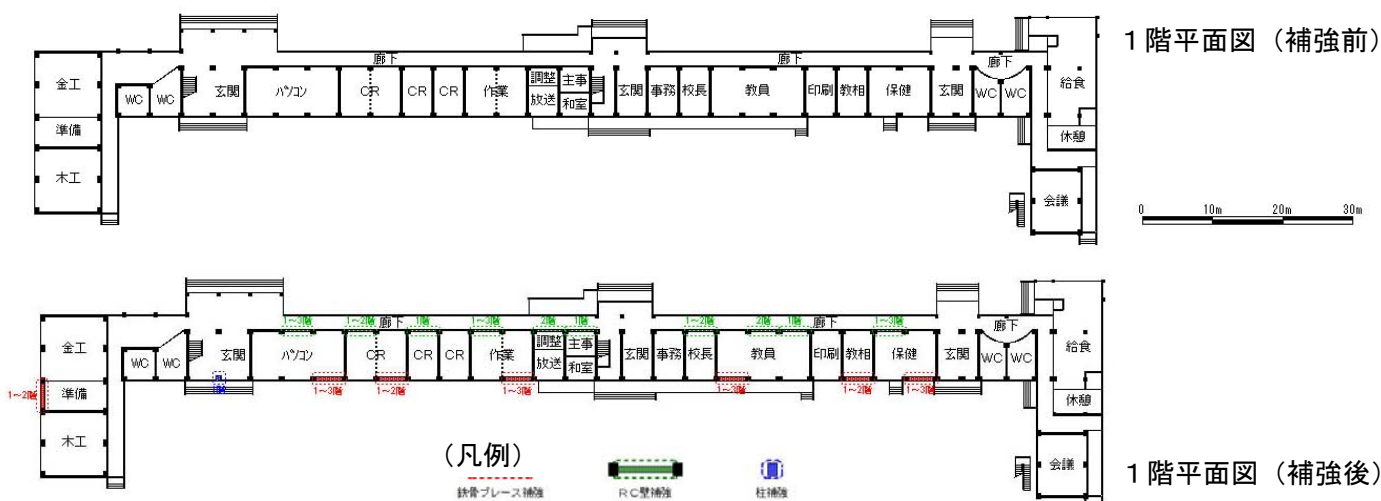
■図面

教室等の窓側に鉄骨ブレース、廊下側に鉄筋コンクリート造の耐震壁を配置した。

玄関の独立柱については靱性の改善のため鉄板巻きにて補強する。

校舎の平面がかなり長い持ち出し式片廊下形式であり廊下の窓側に耐震補強を行うことは極めて難しい構造となっている。このため教室等の窓側と廊下側に耐震補強をすることとしている。

補強工法は教室の窓側に通気・採光を考慮して鉄骨ブレース工法を採用し廊下側は標準的工法であり経済性が高いRC耐震壁を設置している。
