イプシロンロケット 6号機  
打上げ失敗の原因究明に係る  
報告書

2023年5月19日

国立研究開発法人 宇宙航空研究開発機構

イプシロンロケット 6号機原因究明チーム

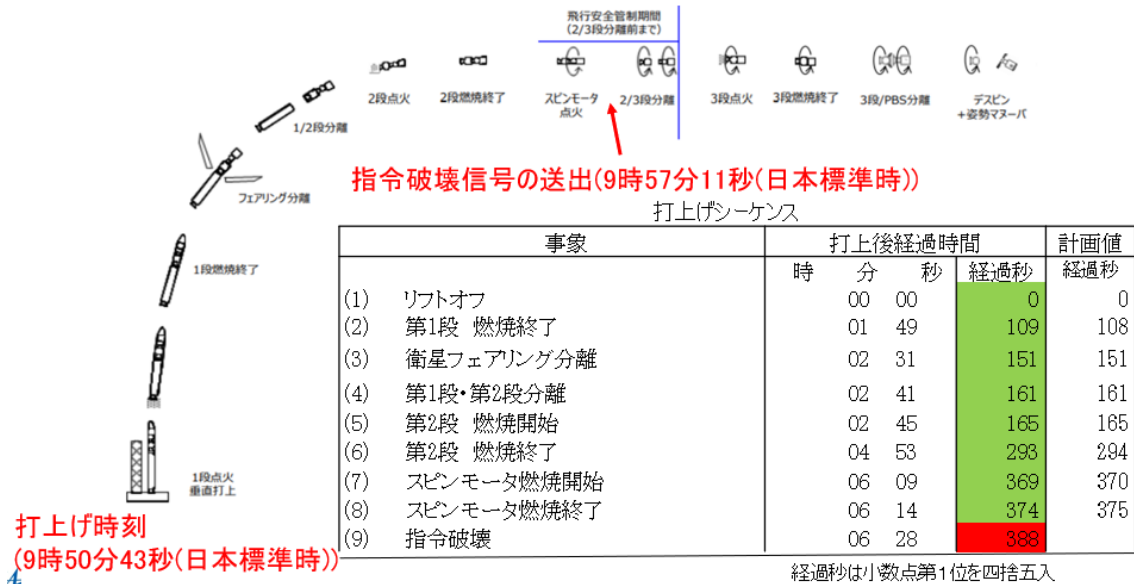
図 3.1-1 イプシロンロケット 6号機の打上げ結果

2022年10月12日9時50分43秒(日本標準時)に、イプシロンロケット6号機打上げしたが、2/3段分離可否判断の時点で目標姿勢からずれ、地球を周回する軌道に投入できないと判断し、9時57分11秒にロケットに指令破壊信号を送出し、打上げに失敗。打上げ結果を図3.1-1に示す。

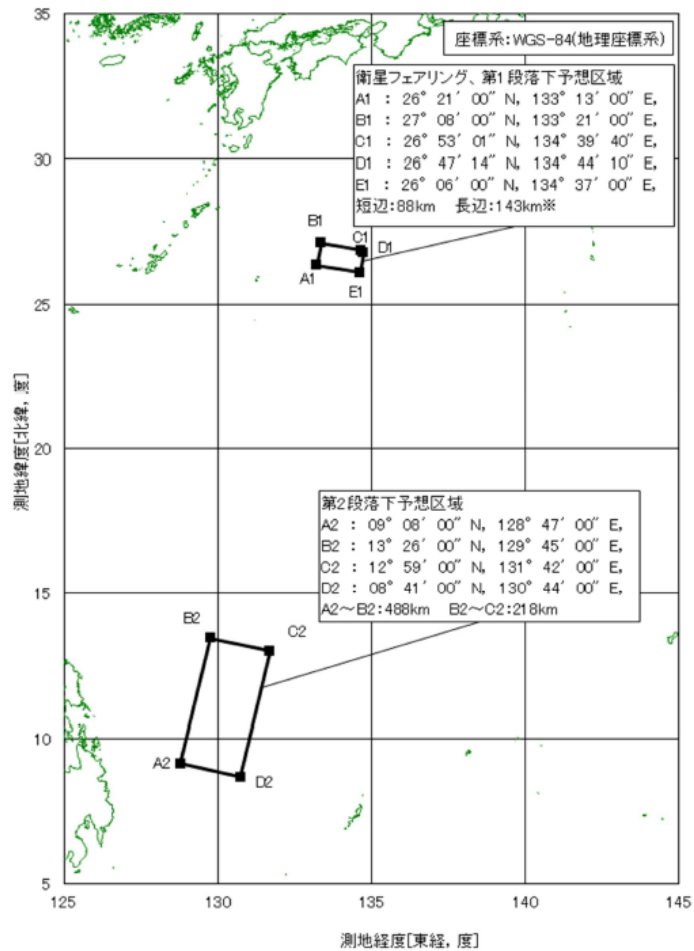
図 3.3-1 飛行計画に基づく投棄物落下予想区域

事態発生後、速やかに関係省庁等へ飛行中断の連絡を行うとともに、指令破壊による破片の落下予測域を航空局・海上保安庁に通報し安全の確保に努めた。航空局及び海上保安庁では電子的な警報手段により国際的な周知を図っており、同警報が発信されていたことは航空局及び海上保安庁に確認済。なお、指令破壊後の破片は、図 3.2-5 に示す予め計画された第 2 段落下予想区域内に落下したと解析している。

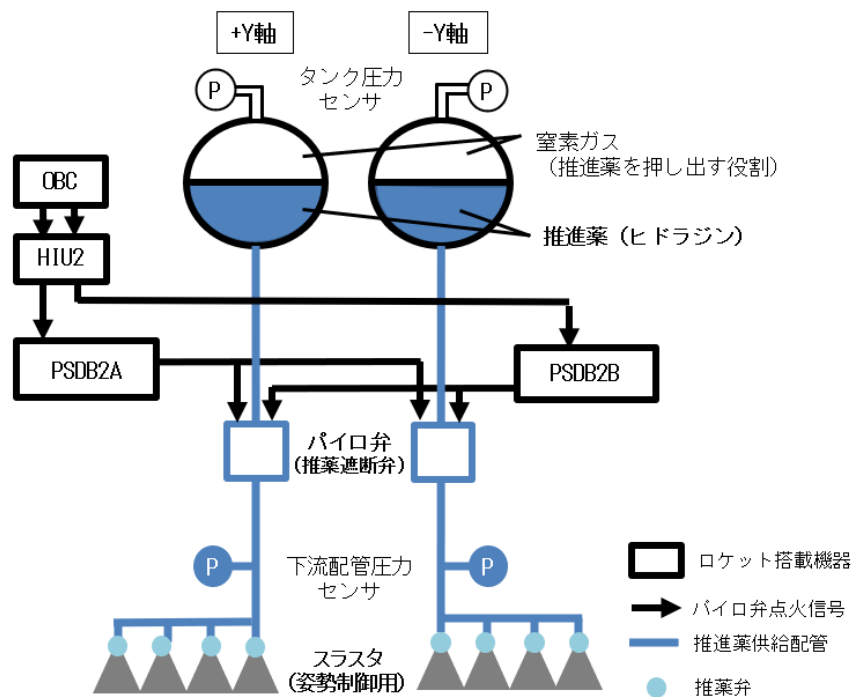
図 5.1-1 2段 RCS 系統図

2段 RCS は、2段の姿勢制御のための推力を発生する機能を有し、180° 対向で2式搭載されている。2段 RCS 系統図を図 5.1-1 に示す。

- 推進薬タンク：推進薬であるヒドラジンが充填されている。窒素ガスにてヒドラジンをスラスト側へ押し出す仕組み。
- パイロ弁…推進薬遮断弁。飛行前は安全のため推進薬を遮断する。飛行中に誘導制御計算機(OBC)からの信号(点火信号系統は冗長構成)により開動作する。
- 推進弁：開動作によりスラストの触媒層にヒドラジンを供給する機能を有する。
- スラスト：触媒反応によって推力を発生させる機能を有する。

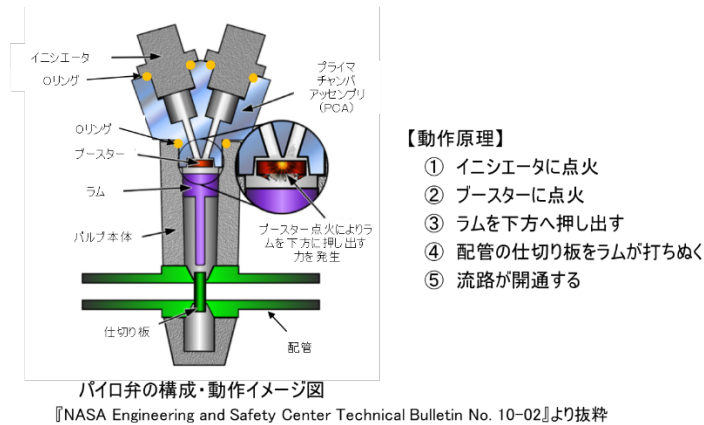
図 5.4-1 パイロ弁の構成・動作イメージ

パイロ弁は、飛行前は推進薬を遮断し、飛行中に火工品(イニシエータ、ブースター)の点火により流路を開通させるバルブである。機能品の一部であるイニシエータは冗長構成となっており、2つのうち1つが点火すれば流路は開通する。(図 5.4-1 参照)

「パイロ弁の開動作不良」について、詳細 FTA を展開して製造・検査データに基づき絞り込みを実施し、イニシエータおよびブースターの作動不良は要因ではないことを確認した。パイロ弁本体の作動不良に関する分析のためフライトデータの分析と追加検証をした結果を 5.4.2 項に示す。

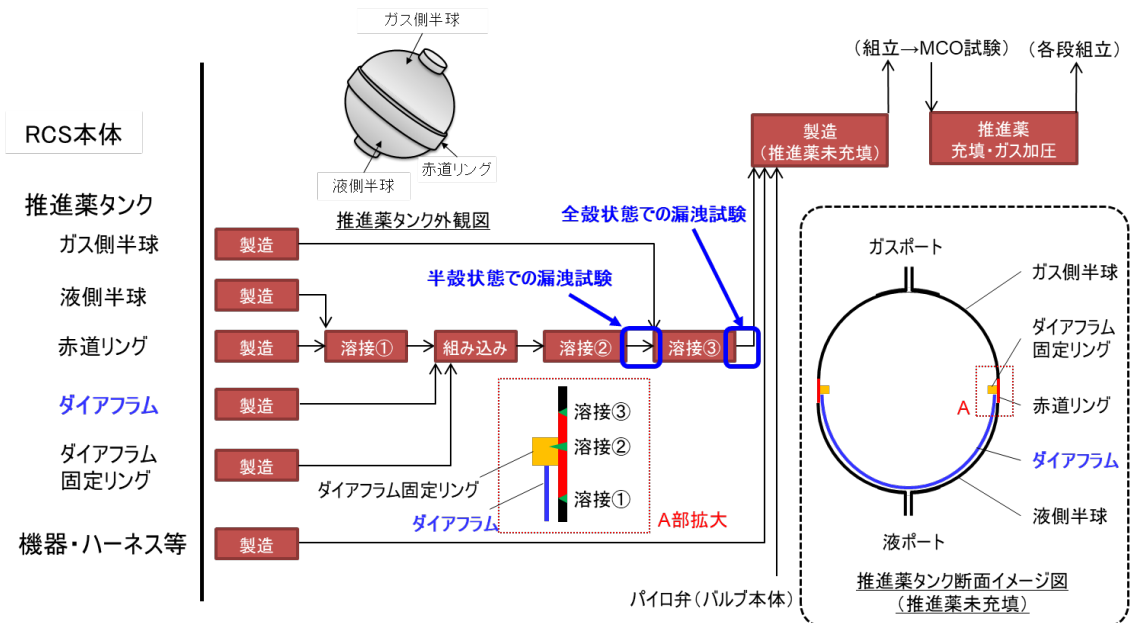
図 5.5-3 2段 RCS 製造・組立フロー

2段 RCS のダイアフラムに関連する製造・組立フローを図 5.5-3、溶接③以降から各段組立までの詳細フローを図 5.5-4、製造・検査データの確認結果を表 5.5-1 に示す。

ダイアフラムに関連する製造・検査データの確認結果において、ダイアフラム組込み以降の寸法検査結果と漏洩検査に関して確認を要する事項を抽出した。
