資料50-1
科学技術・学術審議会
研究計画・評価分科会
宇宙開発利用部会
調査・安全小委員会
(第50回) 2023.8.23

H3ロケット試験機1号機 打上げ失敗原因調査状況

2023年8月23日

宇宙航空研究開発機構

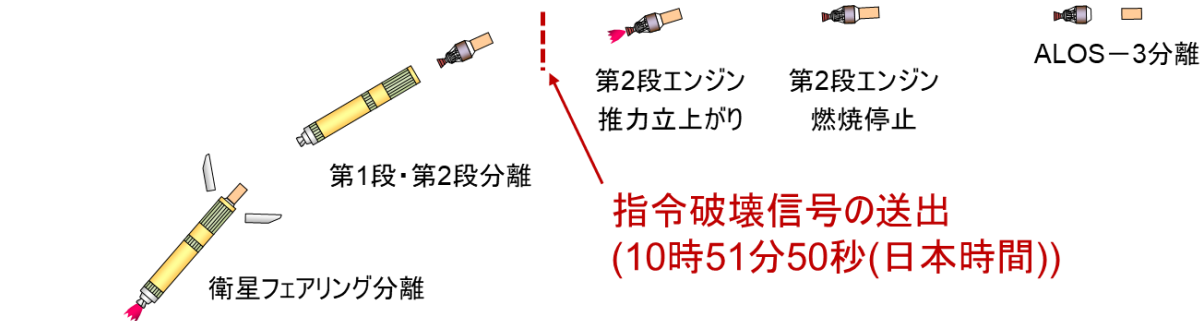
- 2023年3月7日10時37分55秒(日本標準時)に、H3ロケット試験機1号機を打ち上げた。
- 第2段エンジンが着火しなかったことにより、所定の軌道に投入できる見込みがないことから10時51分50秒にロケットに指令破壊信号を送出し、打上げに失敗した。
- ロケットは第1段・第2段分離まで、計画どおり飛行した。

指令破壊信号の送付
(10時51分50秒(日本時間))

打上げ時刻(10時37分55秒(日本時間))

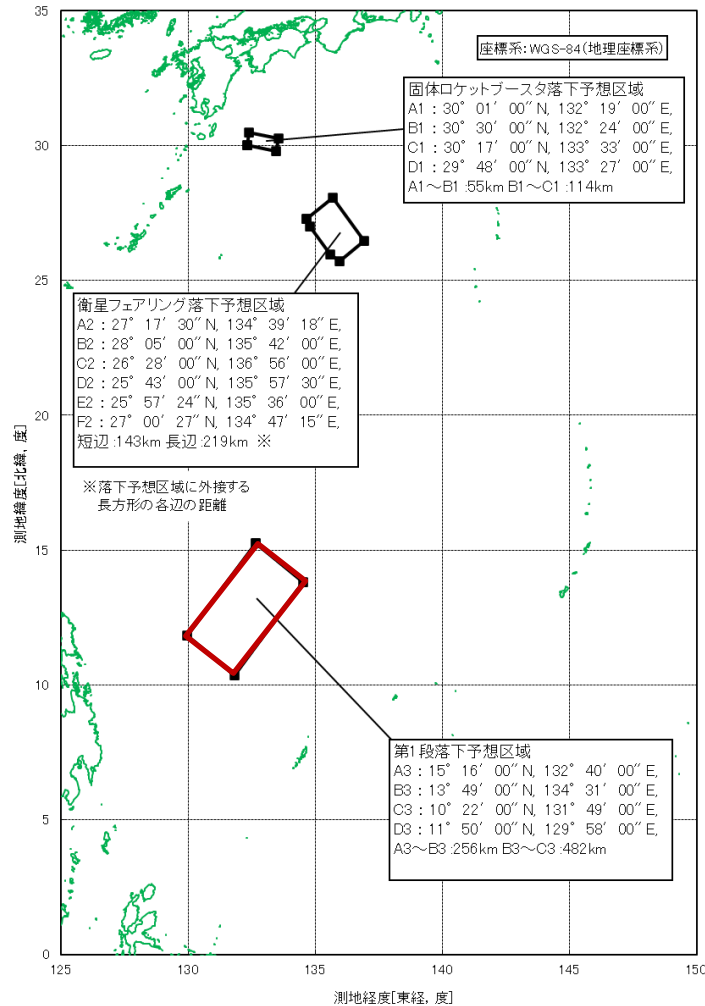
飛行計画に基づく投棄物落下予想区域

- 指令破壊後の破片は、予め計画された第1段落下予想区域内に落下したものと解析。

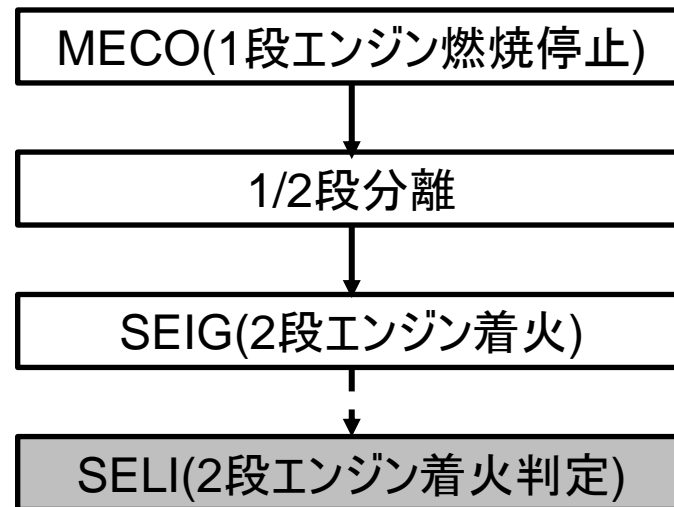
- 1段/2段分離を検知したのち、機体側から2段エンジンへ着火指示(SEIG)を送り、2段エンジン側がSEIGを受信したことを確認した。
- SEIG付近で、電源系統の異常を確認した。
