H3 ロケット試験機 1 号機
打上げ失敗の原因究明に係る
報告書

2023 年 10 月 26 日

国立研究開発法人 宇宙航空研究開発機構

H3 ロケット試験機 1 号機原因究明チーム

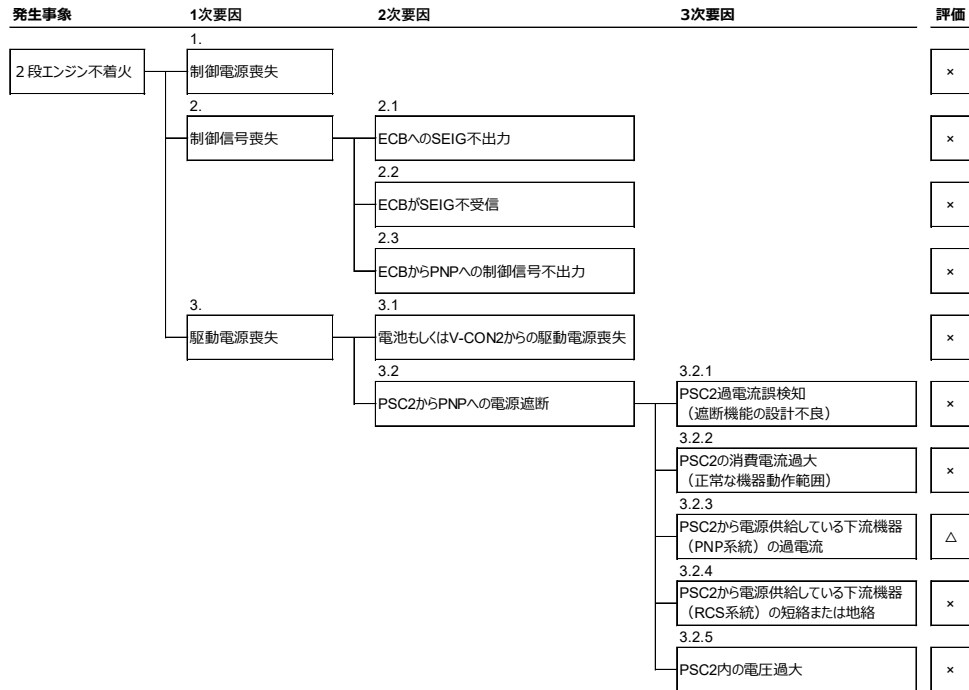
図 5.1-1 FTA (1~3次要因)

H3 ロケット試験機 1号機のテレメータデータから、2段エンジン不着火に関して制御接続系統図から FTA の評価を行い要因の絞り込みを行った。次項以降の調査結果を含めた FTA の分析結果を図 5.1-1, 図 5.1-2 および表 5.1-1, 表 5.1-2 に示す。

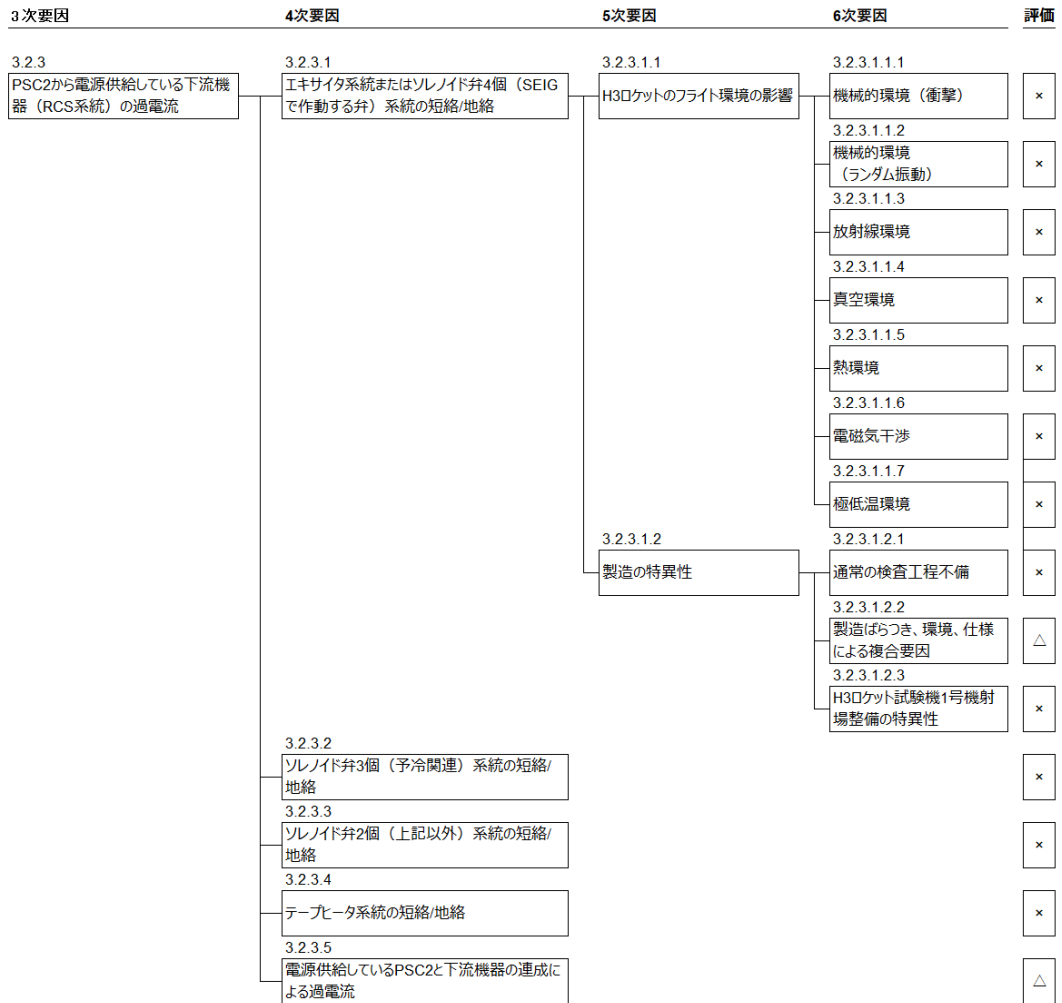
図 5.1-2 FTA (4~6 次要因)

3.2.3.1.1.4	×	H3 固有	PNP電源ON時またはSEIG時にグロー放電が発生し短絡・地絡が起こった可能性や、フライト中の機器の帯電によりPNP、エキサイタが誤動作した可能性を懸念していたが、真空環境下での作動試験によって、トランス内部でグロー放電は発生せず、内部の損傷や過電流が生じないことを確認した。

3.2.3.1.2.2	△	H-IIA 共通	上記フライト環境や電源(PSC2)と負荷(PNP内ソレノイドもしくはエキサイタ)のインタフェースに起因する負荷に対する耐性が弱く、製造ばらつきにより短絡/地絡に至った可能性がある。
		3.2.3.1.2.3	×	H3 固有	製造後、フライトまでの期間が長かったことによるコネクタ腐食の可能性について、後続号機や20年以上種子島で保管している機種のコネクタを確認したが腐食はなかったため要因ではないと判断した。なお、地上で当該系統の健全性を確認して以降、アクセス床を設置していなかった。また、射場で工具紛失等はなかった。

3.2.3.4			×	H-IIA 共通	テープヒータにはPNPへの電力供給時、常時ONされており、SEIGのタイミングでON/OFFするものではない。
3.2.3.5			△	H3 固有	当該系統(PNP系統)とシステムの連成により、SEIGのタイミングで必然性のある故障シナリオや、A系B系の両系統の故障に至るシナリオで過電流を生じる可能性について評価した。降圧回路の発振・出力不安定により、A系の定電圧ダイオードが短絡した場合にA系からB系に伝播するメカニズムを評価および試験にて確認した。

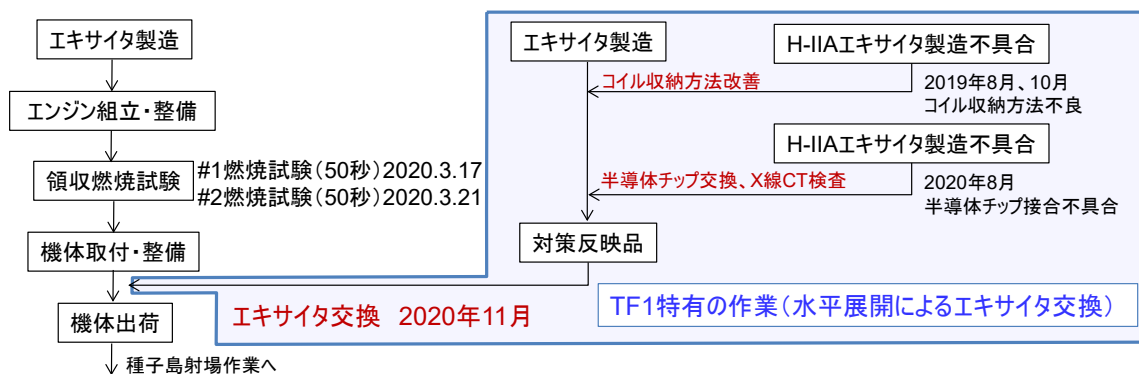
図 5.1-3 エキサイタ製造から交換までの経緯

※ 組立途中の後続号機用エキサイタを分解して、X 線 CT 検査済みの半導体チップに交換して H3 ロケット試験機 1 号機用に完成させた。

- なお、2019 年の製造時に 2 回発生したエキサイタ内のコイル収納方法の不良で絡させた不具合を受けて、改善した収納方法で H3 ロケット試験機 1 号機用を組み立てている（改善した収納方法は H3 ロケット試験機 1 号機前の H-IIA ロケット 43 号機, 45 号機, 46 号機にてフライト実績あり）。

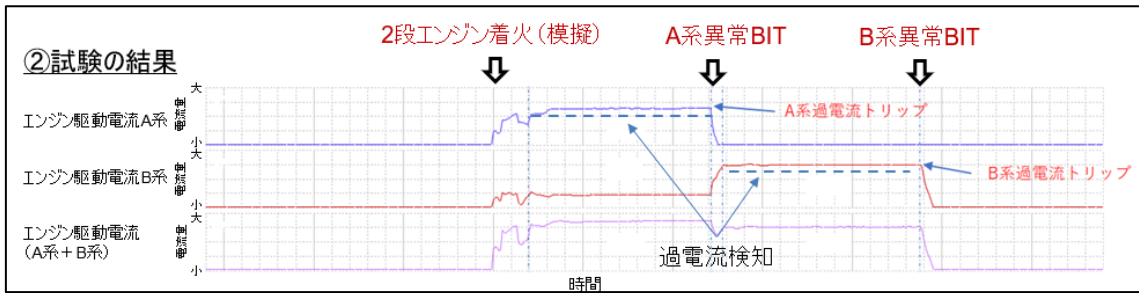
図 5.1-8 短絡発生ケースの再現試験結果

※2 フライトロックインの直後に、機体と地上設備との電氣的離脱（リフトオフ時の物理的な遮断（=アンビカル離脱）に先立ち、フライトロックイン後に電源ラインおよび通信ラインの電氣信号を遮断する操作）が行われる際、地上との通信・電源ライン遮断時の過渡的な電位変動が影響し機体制御コントローラ（V-CON1）が誤作動したものと推定した。

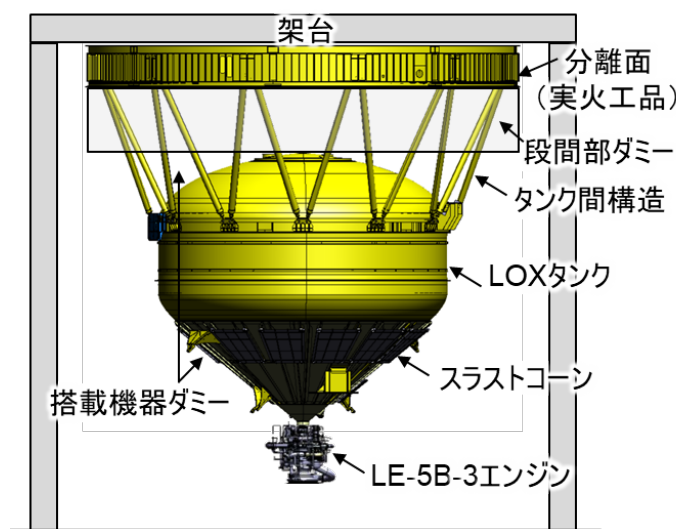
図 5.1-12 実機大 1/2 段分離試験のコンフィギュレーション概要

衝撃環境条件を適切に見直した。見直しの結果、必要な機器については再認定試験を実施することとした。ただし、H3 ロケット試験機 1 号機の原因となり得る機器については、コンポーネントレベル・電子部品レベルで 1/2 段分離時の推定衝撃レベル以上の衝撃耐性を有していることから、1/2 段分離時の衝撃環境が原因ではない。

- 2 回目の試験では PSC2 の実機を搭載した。試験後の分解点検で、基板間の接続コネクタにわずかな隙間（許容値 1.5mm に対し約 1mm）があることを確認されたが、コネクタ内のピン配置等の評価から、起点となる過電圧や定電圧ダイオードの故障にはつながらないことを確認し、要因ではないと評価した。
- その他、2 段エンジン着火に関連するシステムレベルの故障モードや、未知の故障シナリオは抽出されなかった。

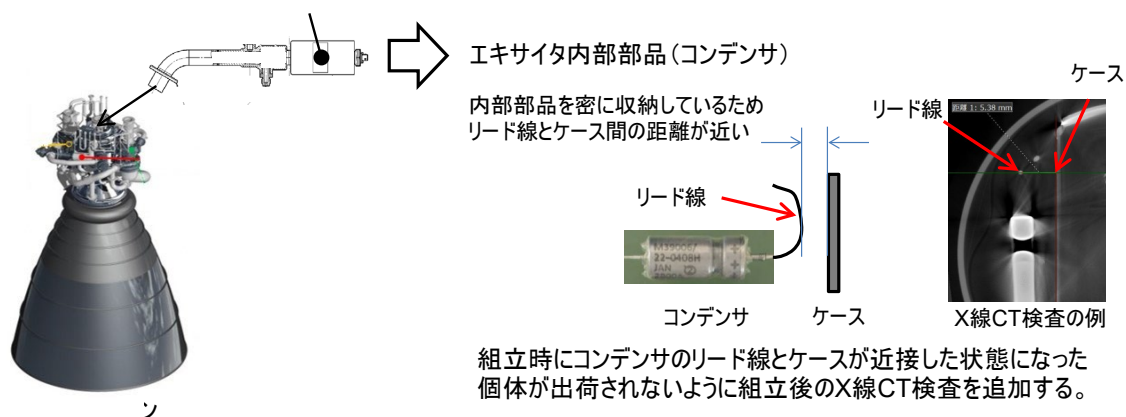
図 6.1-2 共通シナリオ No.9 の対策補足図

共通シナリオ No.9 エキサイタ内部のコンデンサ（リード線接触）の故障

- リード線に保護テープを追加する。＜絶縁強化＞
- エキサイタの製造検査に X 線 CT 検査を追加し、リード線とケースが近接状態になっていないことを確認する。＜検査強化＞

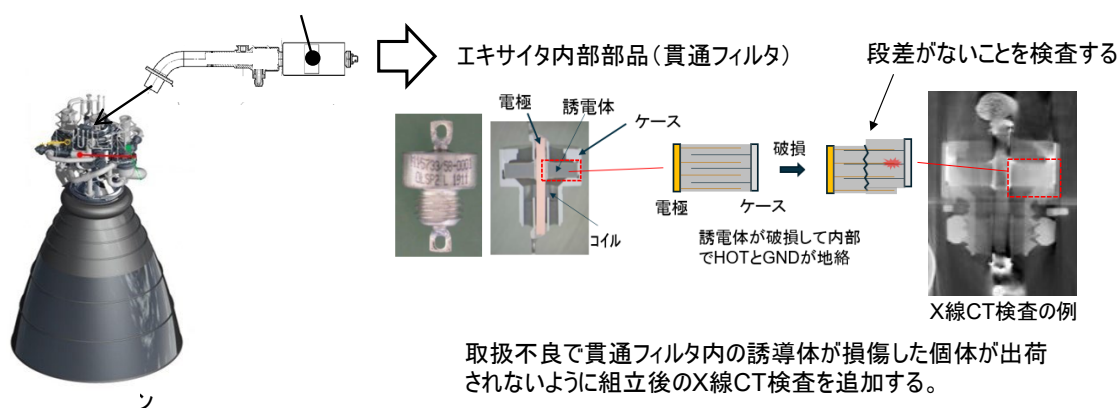
図 6.1-3 共通シナリオ No.10 の対策補足図

共通シナリオ No.10 エキサイタ内部の貫通フィルタ故障

エキサイタ製造検査に X 線 CT 検査を追加し、貫通フィルタに地絡に至る損傷がないことを確認する。＜検査強化＞

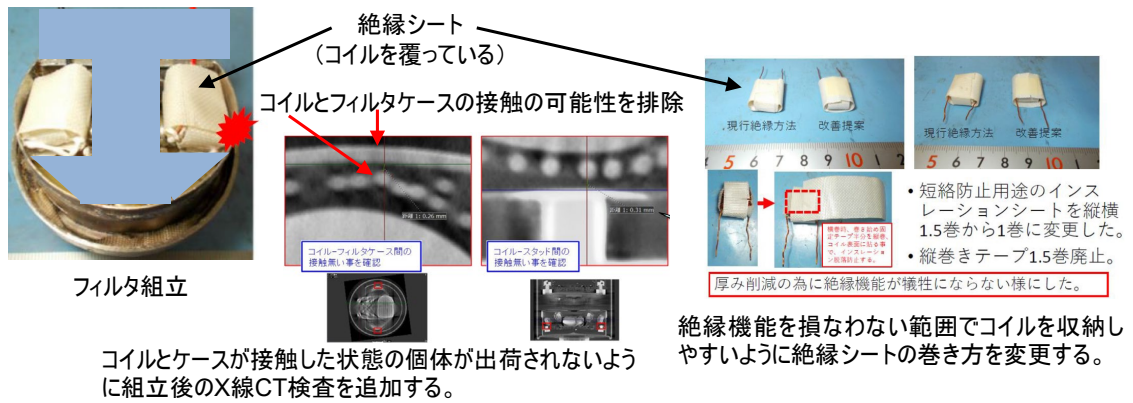
図 6.1-4 共通シナリオ No.15 の対策補足図

- i. エキサイタ製造において、フィルタ組立時にコイルとケース間の絶縁シートがずれて組み立てられ、コイルとケースが接触した状態でエキサイタ単体製品が完成した（不具合および是正の事例有り）
- ii. エンジンへの取付け作業時や打上げ時の振動で、接触していたコイル素線のエナメル被覆が擦れて徐々に剥がれていき、接触部で地絡しやすい状態が生じた（不具合および是正の事例有り）
- iii. 1/2 段分離時の衝撃でコイルが動いて、被覆の剥がれたコイル素線の一部とケースが接触に至り、軽微な地絡状態（抵抗値が比較的大きい状態）となった。SEIG 時にエキサイタへ通電すると、6ms までは地絡箇所の抵抗値が大きかったため地絡電流は比較的小さかったが、その後地絡した部分での発熱などによって接触部の状態が変わり、過電流を発生させるに至った

共通シナリオ No.15 エキサイタ内部のフィルタ組立故障

- エキサイタ製造検査に X 線 CT 検査を追加し、コイルとフィルタケースの接触がないことを確認する。＜検査強化＞
- コイルの絶縁シートの巻き数を 1.5 巻→1 巻に変更して厚みを減らし、コイルをケースに収納しやすくしてクリアランスを改善する。＜絶縁強化＞
- コイルリード線に RTV ゴム、コネクタ基板間ケーブルに熱収縮チューブを追加し摩耗に対する保護を強化する。＜絶縁強化＞

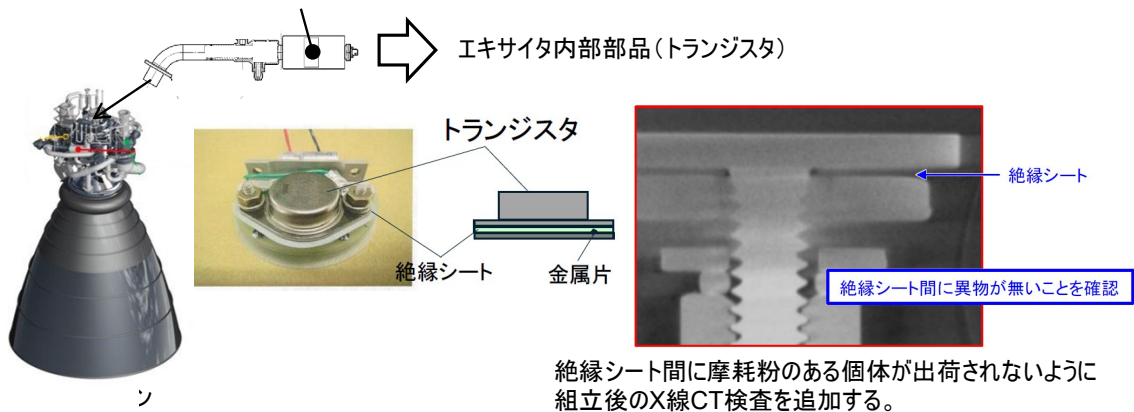
図 6.1-5 共通シナリオ No.16 の対策補足図

共通シナリオ No.16 エキサイタ内部の発振回路部（トランジスタ）故障

エキサイタ製造検査に X 線 CT 検査を追加し、トランジスタとケース間の絶縁シートに摩耗粉（金属片）がないことを確認する。＜検査強化＞

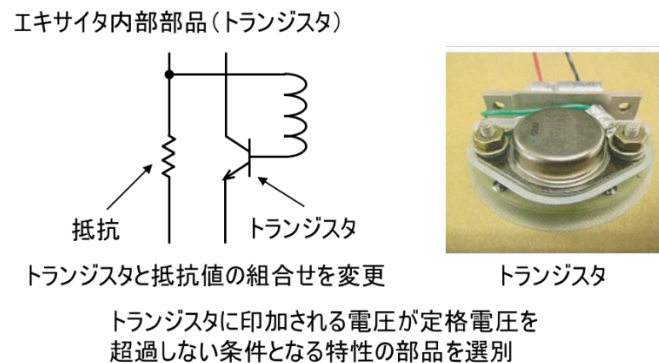
図 6.1-6 共通シナリオ No.18 の対策補足図

- i. 回路モデルに基づくシミュレーションの結果、最大定格以上の電圧を印加している可能性があることを確認。
- ii. シミュレーション結果を踏まえ、エキサイタ内部の電圧波形を実測したところ、実際にトランジスタの最大定格を超過する電圧が印加されていることを確認。
【トランジスタに定格以上の電圧が印加されていたことは事実】
- iii. エキサイタの作動寿命を超える耐久性試験（着火を繰り返す試験）を新品のフライト用供試体を用いて実施したが、故障は再現していない。
- iv. 実機のエキサイタおよび模擬回路を用いて、トランジスタに対し、部品定格を超えた V_{ce} 電圧を加える試験を繰り返し実施したが、故障は再現していない。
【トランジスタは定格を超過しているものの、なかなか壊れない】
- v. トランジスタの耐電圧性のバラつきを評価するため、トランジスタ単体に直流電源にて最大定格を超える電圧を印加する試験を実施した結果、短絡故障した。トランジスタの個体バラつきがあることを確認。
【トランジスタはなかなか壊れないが、壊れやすさのバラつきがある】

以上の結果から、エキサイタ駆動時のトランジスタ故障には至っていないものの、トランジスタの壊れやすさにはバラつきがあり、部品定格を超えて使用していたことから、本シナリオの可能性は残る。

対策内容の補足説明図を図 6.1-6 に示す。エキサイタ内発振回路の動作によりトランジスタのコレクタ・エミッタ間に定格を越える電圧が印加されることを防ぐため、発振回路の作動点を調整する。具体的にはトランジスタ、発振回路のスパークレート調整用抵抗につき部品特性を調整することにより、発振動作による電流の急激な変動を抑制し、トランジスタに加わる電圧が定格範囲内に収まるようにする。

本対策によりフライト中のスパークレートは低下するが、過去の開発試験等でエンジン着火に影響がないことを確認した範囲で設定できることを確認している。

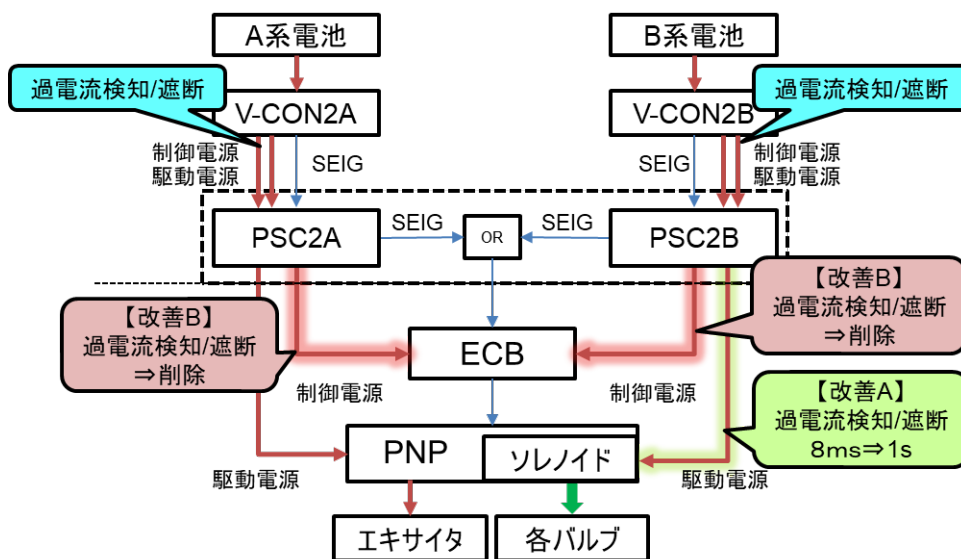
図 6.3-1 改善箇所の概略図

1.3.2項のとおり、H3 ロケットの2段系システムは冗長系を採用しており、エンジンの制御は図6.3-1に示す並列冗長を採用している。このため、「冗長化した範囲内で故障を検知した場合に、それを他系および下流に伝搬させないこと」を目的に故障伝搬防止機能を具備している。

2段エンジンへ制御電源、駆動電源を供給するPSC2はこの故障伝搬防止のため、異常または故障を検知したら「極力早く遮断する」ように過電流、過電圧の検知遮断機能を実装していた。また、並列冗長でA系/B系双方が同時に動作している状況下では、B系が先に異常になる場合も想定して、遮断検知機能は「A系/B系同一ロジック」としていた。

このように従来の設計思想から、過電流/過電圧の異常または故障事象に対し何れも「極力早く遮断する」、且つ「A系/B系同一ロジック」としていたが、故障モードを考慮した検知条件を過電流と過電圧に分けて再評価した結果、以下のように差別化が図れると整理した。

- ② 過電圧は電源供給機能そのものの異常または故障に起因するため、直ちに遮断する必要があり、遮断時間の延長は不可。
- ③ 過電流に対する検知機能は、上記①の条件を満足できるのであれば、A系/B系で異なる動作（異種冗長）とすることが可能。

上記①~③の整理結果に基づき、PSC2のエンジン駆動系電源は、B系の過電流検知遮断機能に対し、従来の8msから1sに延長（A系は従来どおり8msで変更しない）とする。これにより、短時間の短絡から復帰するような事象*が生じた場合、ミッション継続の可能性（ロバスト性）が向上する。（図6.3-1の【改善A】が該当）

更に、機能が冗長に具備されることにより、ロバスト性が損なわれている箇所が無いかを再確認した結果、今回の不具合事象とは直接の関連がないが、エンジン制御系電源の過電流検知遮断機能は、PSC2とその上流のV-CON2A/2Bの双方に実装していた（つまり同一の電源系統に2つのブレーカスイッチを直列で具備していた状態となっていた）ため、PSC2のエンジン制御電源に対する過電流検知遮断機能は削除する。（下記図6.3-1の【改善B】が該当）
