H3ロケット試験機1号機 打上げ失敗原因調査状況

2023年3月16日

宇宙航空研究開発機構

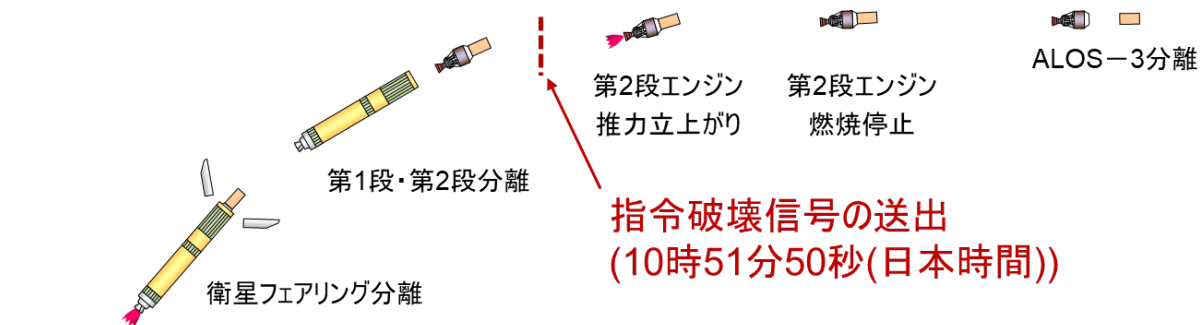
- 2023年3月7日10時37分55秒(日本標準時)に、H3ロケット試験機1号機を打ち上げた。
- 第2段エンジンが着火しなかったことにより、所定の軌道に投入できる見込みがないことから10時51分50秒にロケットに指令破壊信号を送出し、打上げに失敗した。
- ロケットは第1段・第2段分離まで、計画どおり飛行した。

事象	打上後経過時間 (フライト結果)			(参考)予測値		
	経過秒	分	秒	経過秒	分	秒
(1) リフトオフ	0	0	0	0	0	0
(2) SRB-3分離	116	1	56	116	1	56
(3) 衛星フェアリング分離	212	3	32	211	3	31
(4) 第1段エンジン燃焼停止(MECO)	296	4	56	296	4	56
(5) 第1段・第2段分離	304	5	4	303	5	3
(6) 第2段エンジン第1回推力立上がり(SELI)	-	-	-	316	5	16
(7) 飛行中断	835	13	55	-	-	-

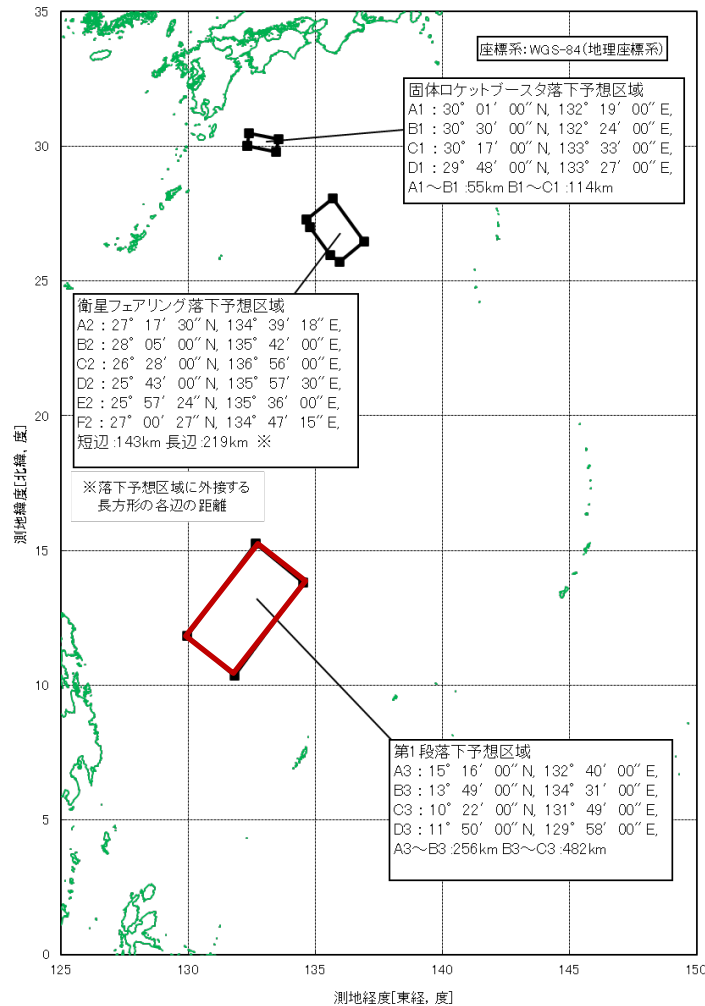
飛行計画に基づく投棄物落下予想区域

- 指令破壊後の破片は、予め計画された第1段落下予想区域内に落下したものと解析。
