# イプシロンロケット6号機 打上げ失敗原因調査状況

令和5(2023)年4月18日  
宇宙航空研究開発機構

宇宙輸送技術部門 事業推進部 部長 佐藤 寿晃  
イプシロンロケットプロジェクトチーム プロジェクトマネージャ 井元 隆行

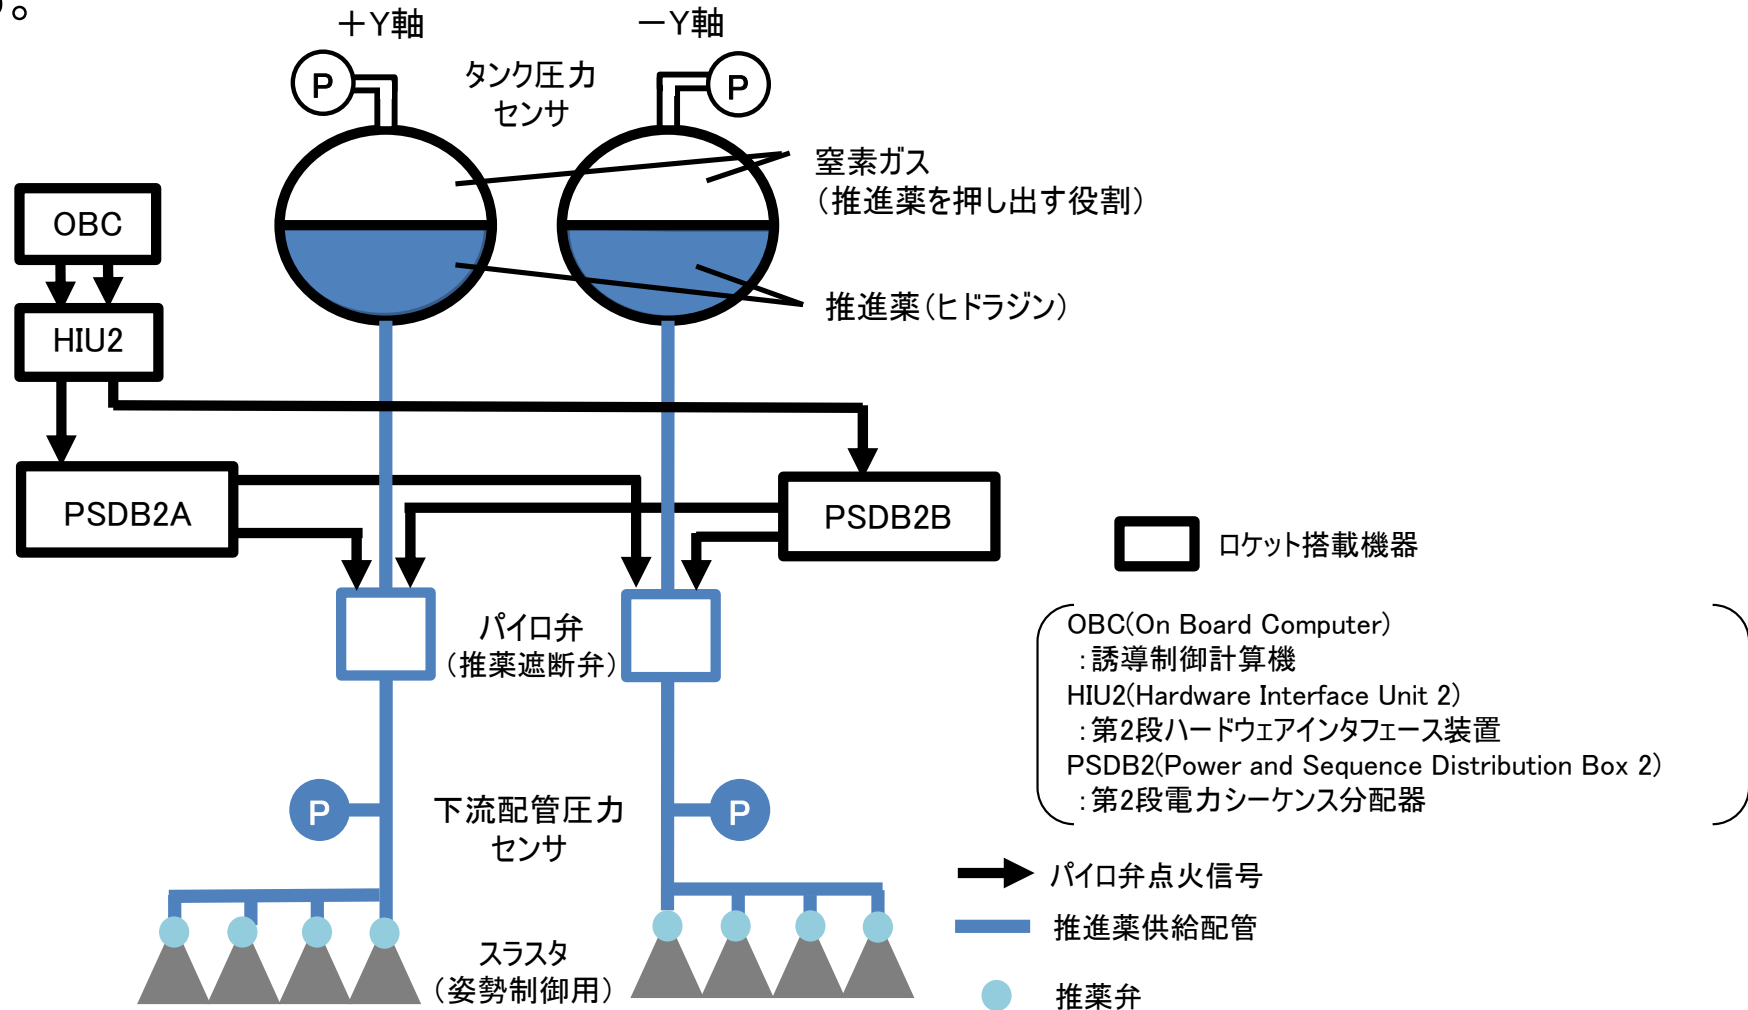
## 1-4. (a) 2段RCS概要(再掲)

- 射場では安全のために推進薬をパイロ弁(推薬遮断弁)で遮断しており、飛行中に誘導制御計算機(OBC)からの信号(点火信号系統は冗長構成)でパイロ弁を開にしてスラスト直近まで推進薬を送る。
- 誘導制御計算機からの信号により推薬弁を開閉させ、触媒反応による燃焼により推力を発生させる。

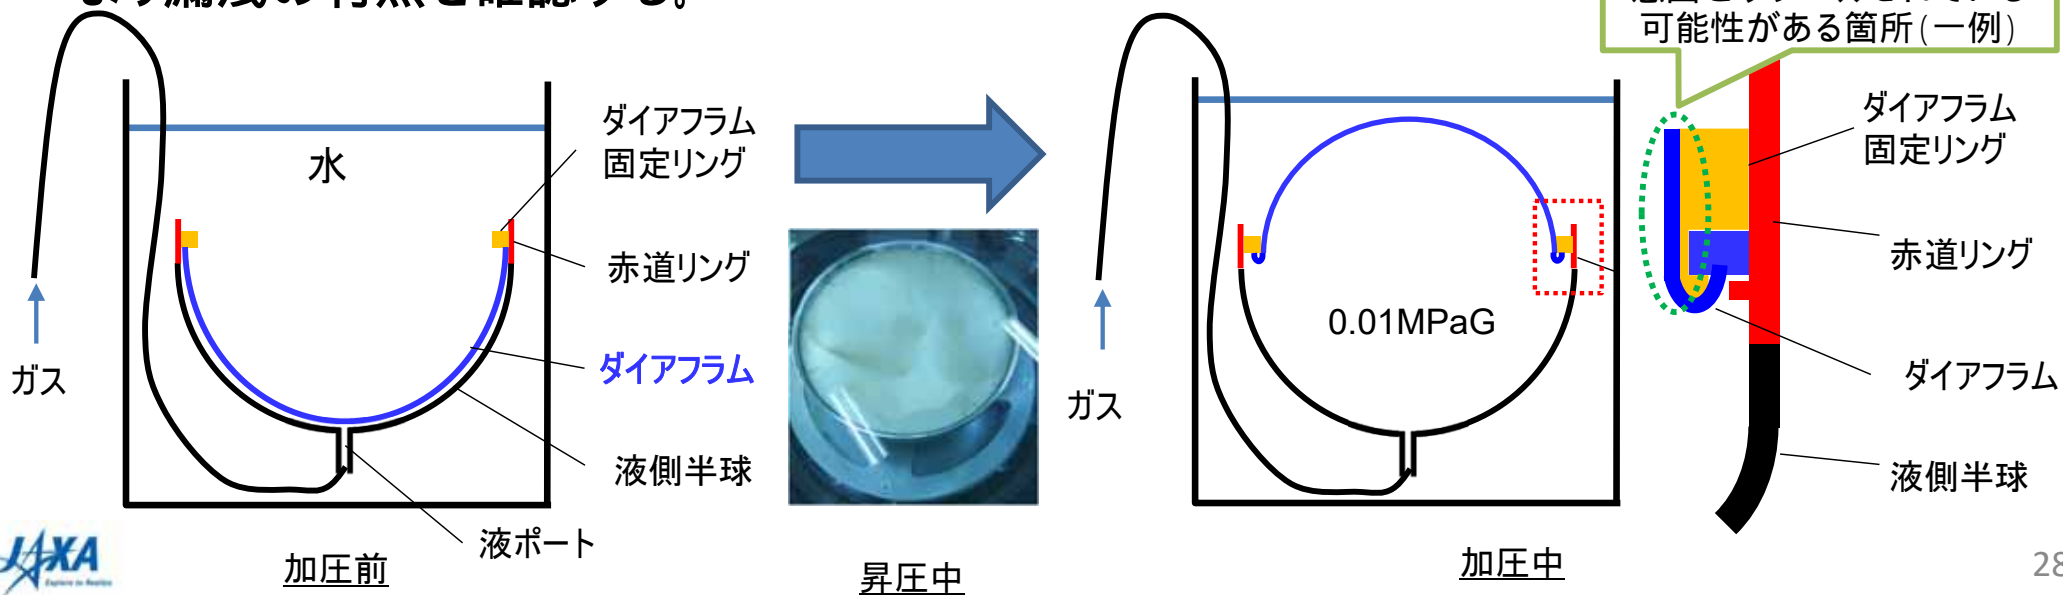
## ■ 半殻状態でのダイアフラム漏洩試験結果

製造工程	確認項目	確認結果	
推進薬タンク製造 (ダイアフラム組付関連)	ダイアフラム固定リング溶接部(溶接②)健全性	良好	検査記録、試験データ
	ダイアフラム組付部寸法(溶接②前後)	検査規格に適合しているが、リング間隙間とシール部幅に大きい部分がある	
	ダイアフラム漏洩試験(機能試験前)	検査規格に適合しているが、シール部以外でシールされ、漏洩を検出できない可能性がある。※1	
	機能試験(ダイアフラム作動試験)	良好	検査記録、試験データ
	ダイアフラム漏洩試験(機能試験後)	検査規格に適合しているが、シール部以外でシールされ、漏洩を検出できない可能性がある。※1	
	耐圧試験(溶接③後)	良好	試験データ
	気密試験(溶接③後)	良好	試験データ
	ダイアフラム漏洩試験(溶接③後)	検査規格に適合しているが、シール部以外でシールされ、漏洩を検出できない可能性がある。※2

工程	評価項目	条件・規格	6号機+Y軸側 検査記録・結果
ダイアフラム漏洩試験 (機能試験前)	印加圧力	液側0.01 [MPaG]程度	0.0065 [MPaG]
	検査結果	気泡がないこと	良
機能試験 (作動確認)	繰り返し回数	10回	10回
	印加圧力	0.01 [MPaG]程度	0.006 [MPaG]
ダイアフラム漏洩試験 (機能試験後)	印加圧力	液側0.01 [MPaG]程度	0.0064 [MPaG]
	検査結果	気泡がないこと	良

## ■ ガス側半球無し状態のタンクを水槽に沈め、液ポートからのガス加压により漏洩の有無を確認する。

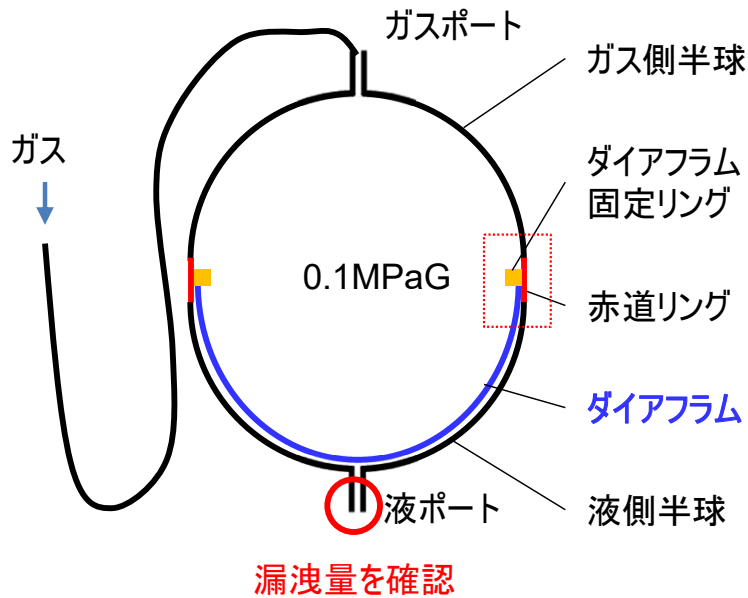
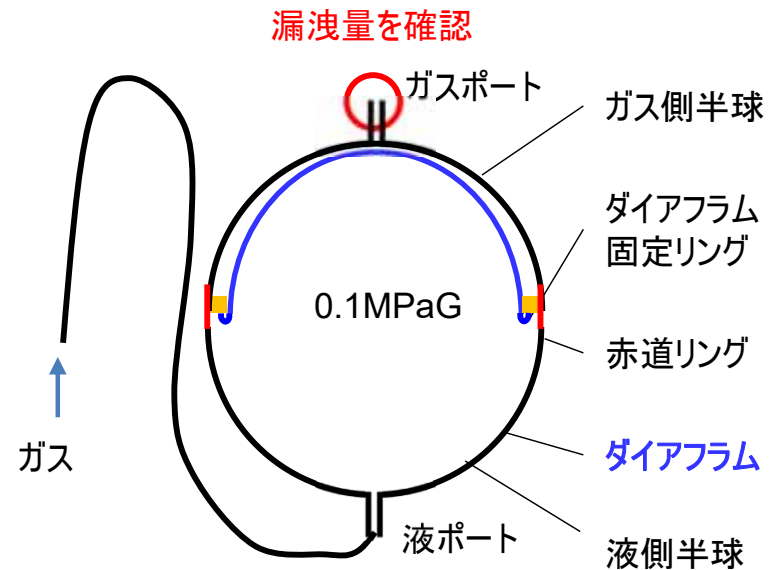
## ■ 全殻状態でのダイアフラム漏洩試験

製造工程	確認項目	確認状況	
製造 (推進薬未充填)	耐圧試験	良好	試験データ
	気密試験	良好	試験データ
	ダイアフラム漏洩試験(機械環境試験前)	検査規格に適合しているが、シール部以外でシールされ、漏洩を検出できない可能性がある。※1	
	機械環境試験	良好	試験データ
	気密試験	良好	試験データ
	ダイアフラム漏洩試験(機械環境試験後)	検査規格に適合しているが、シール部以外でシールされ、漏洩を検出できない可能性がある。※2

ガス側、液側それぞれガス圧をかけて、反対側のポートからの漏洩量を確認する。

工程	評価項目	条件・規格	6号機+Y軸側 検査記録・結果	
ダイアフラム漏洩試験 (溶接③後、 機械環境試験前・後)	印加圧力	0.10 +0/-0.01 [MPaG]	溶接③後	0.096 [MPaG] (ガス側)・0.098 [MPaG] (液側)
			環境試験前	0.10 [MPaG] (ガス側)・0.10 [MPaG] (液側)
			環境試験後	0.10 [MPaG] (ガス側)・0.10 [MPaG] (液側)
	保持時間	1000 [sec] (ガス側・液側共通)	3試験共通	1000 [sec] (ガス側・液側共通)
漏洩量	2.5E-03 [cm <sup>3</sup> /sec]以下	3試験共通	1.0E-04 [cm <sup>3</sup> /sec] (ガス側・液側共通)

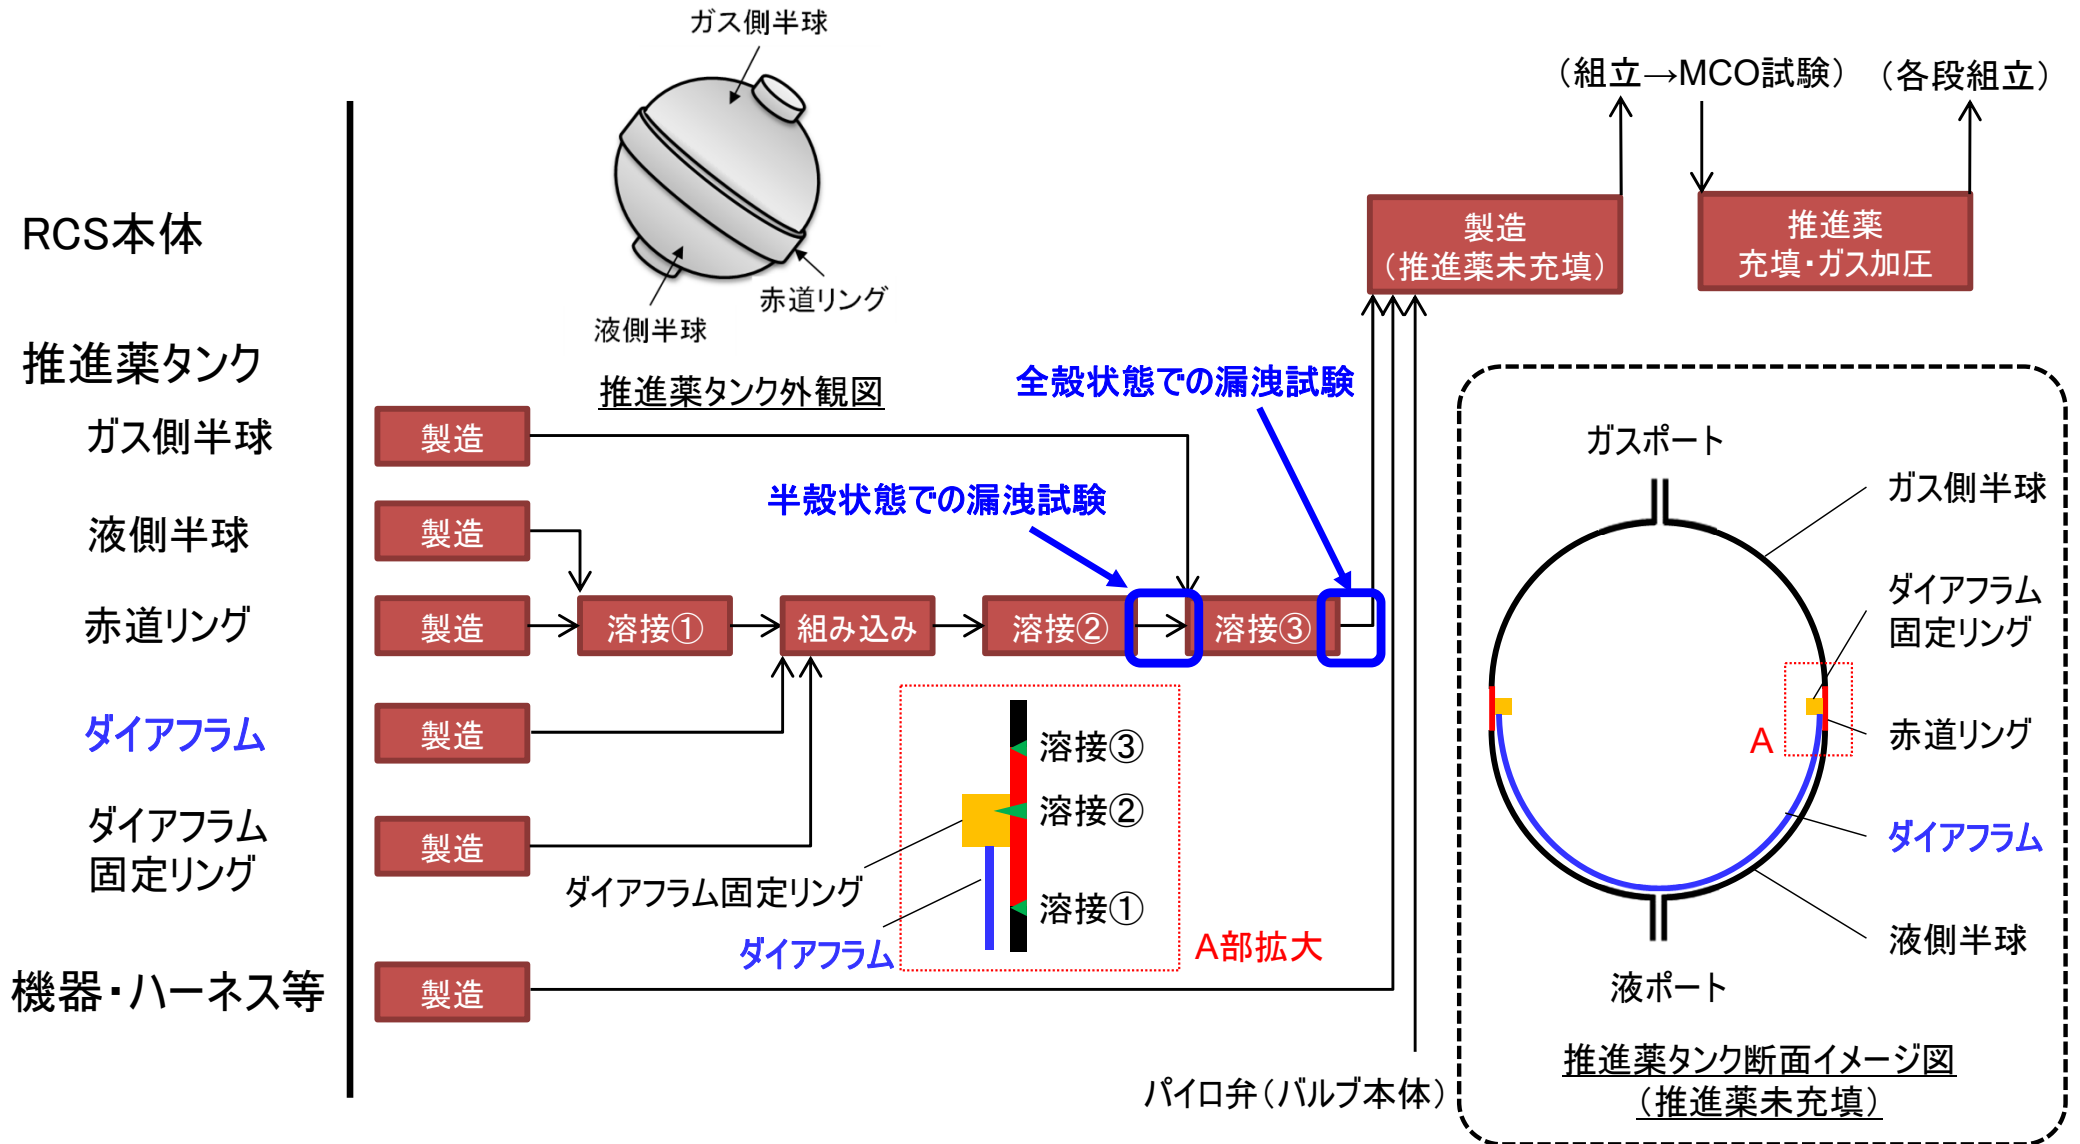
- RCS製造プロセスにおける半殻・全殻状態での漏洩試験実施タイミングを以下に示す。
